**“Let the historical building speak”.**  
**Restoration of the Second Hospice in the Shrine of**  
**Nostra Signora della Misericordia in Savona**

Stefano Francesco Musso  
etienne@arch.unige.it

# **“Lasciar parlare il monumento”.**

## **Restauri al Secondo Ospizio del santuario di Nostra Signora della Misericordia a Savona**

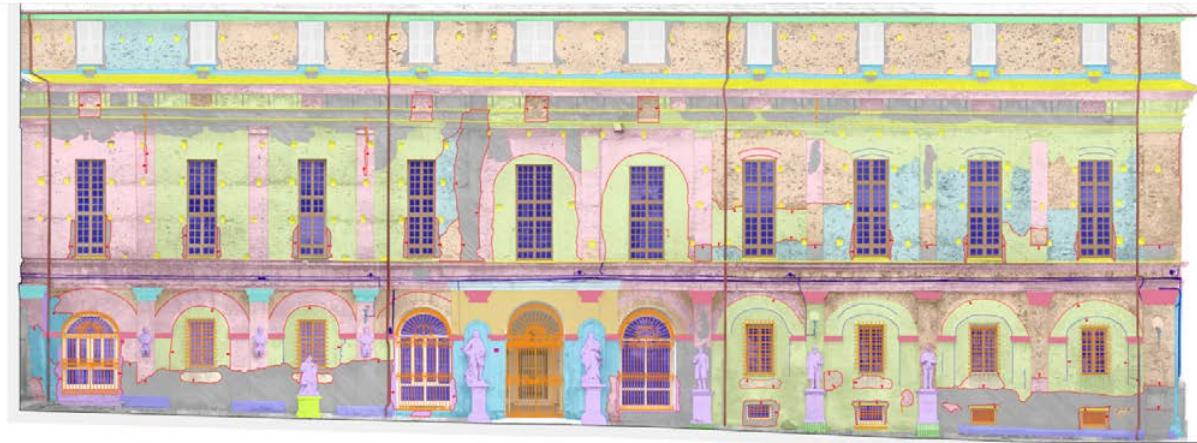
Nella pagina successiva, figura 9. Savona, santuario di Nostra Signora della Misericordia. Mappa dei materiali impiegati nel fronte principale dell'Ospizio (elaborazione Laboratorio MARSC-DSA, 2011); figura 10. Savona, santuario di Nostra Signora della Misericordia. Mappa dei principali fenomeni di degrado/alterazione; non è mappata l'erosione superficiale – a tre gradi di intensità e profondità – perché estesa su tutta la superficie (elaborazione Laboratorio MARSC-DSA, 2011).

I principali segni stratigrafici visibili sulle superfici furono quindi riportati nelle mappe relative ai materiali e alle tecniche costruttive (fig. 9), insieme a tutti gli altri indizi indiretti riferibili alla complessa e in parte non del tutto chiara stratificazione costruttiva del fronte, tra cui alcune fessurazioni del sottile strato di malta di rivestimento che, a giudicare da forma e andamento, erano forse insorte nel corso del tempo in corrispondenza di aperture tamponate dopo la iniziale costruzione.

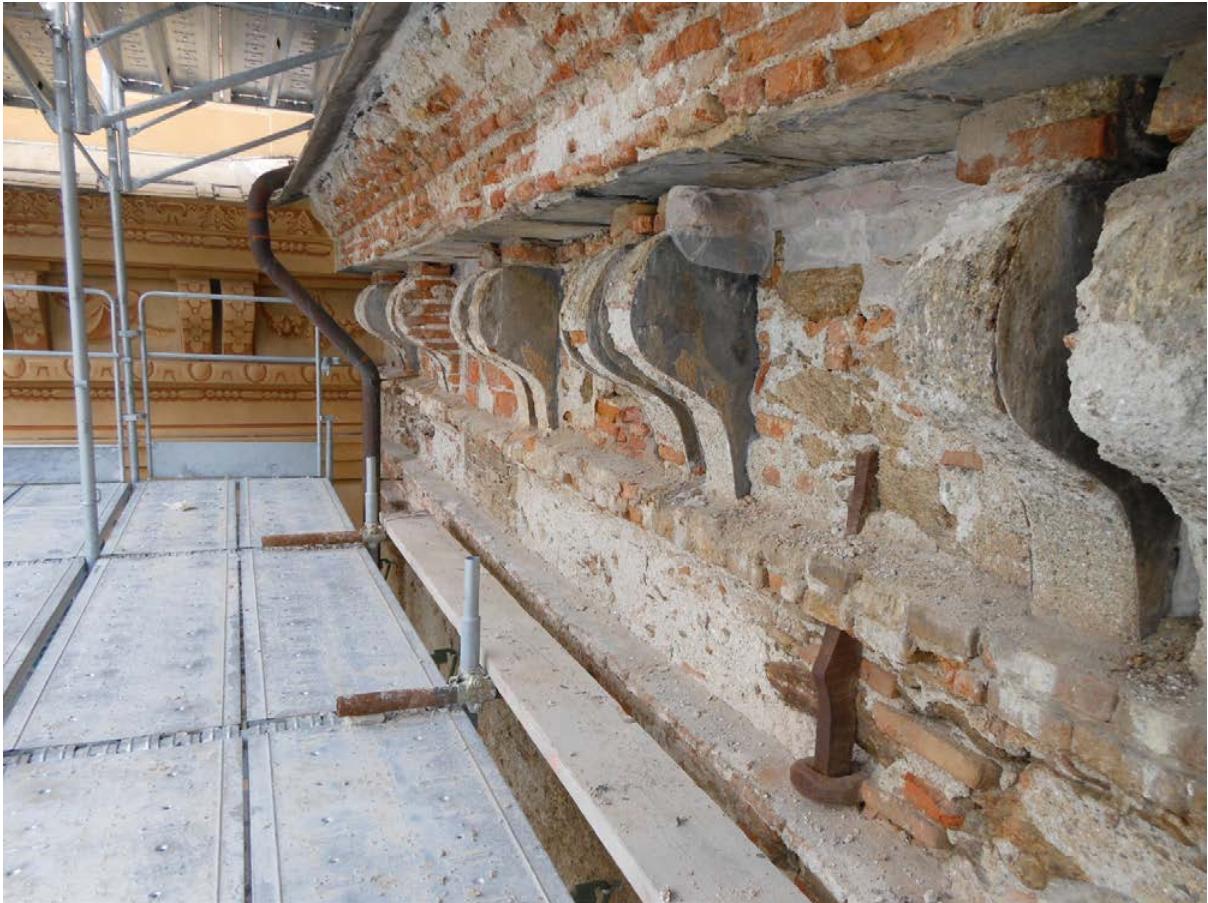
Figura 15. Savona, santuario di Nostra Signora della Misericordia, fronte principale dell’Ospizio dei poveri. Particolare della cornice di base del cornicione sovrapposta al capo-chiave di una catena metallica interna (foto S.F. Musso, 2012).

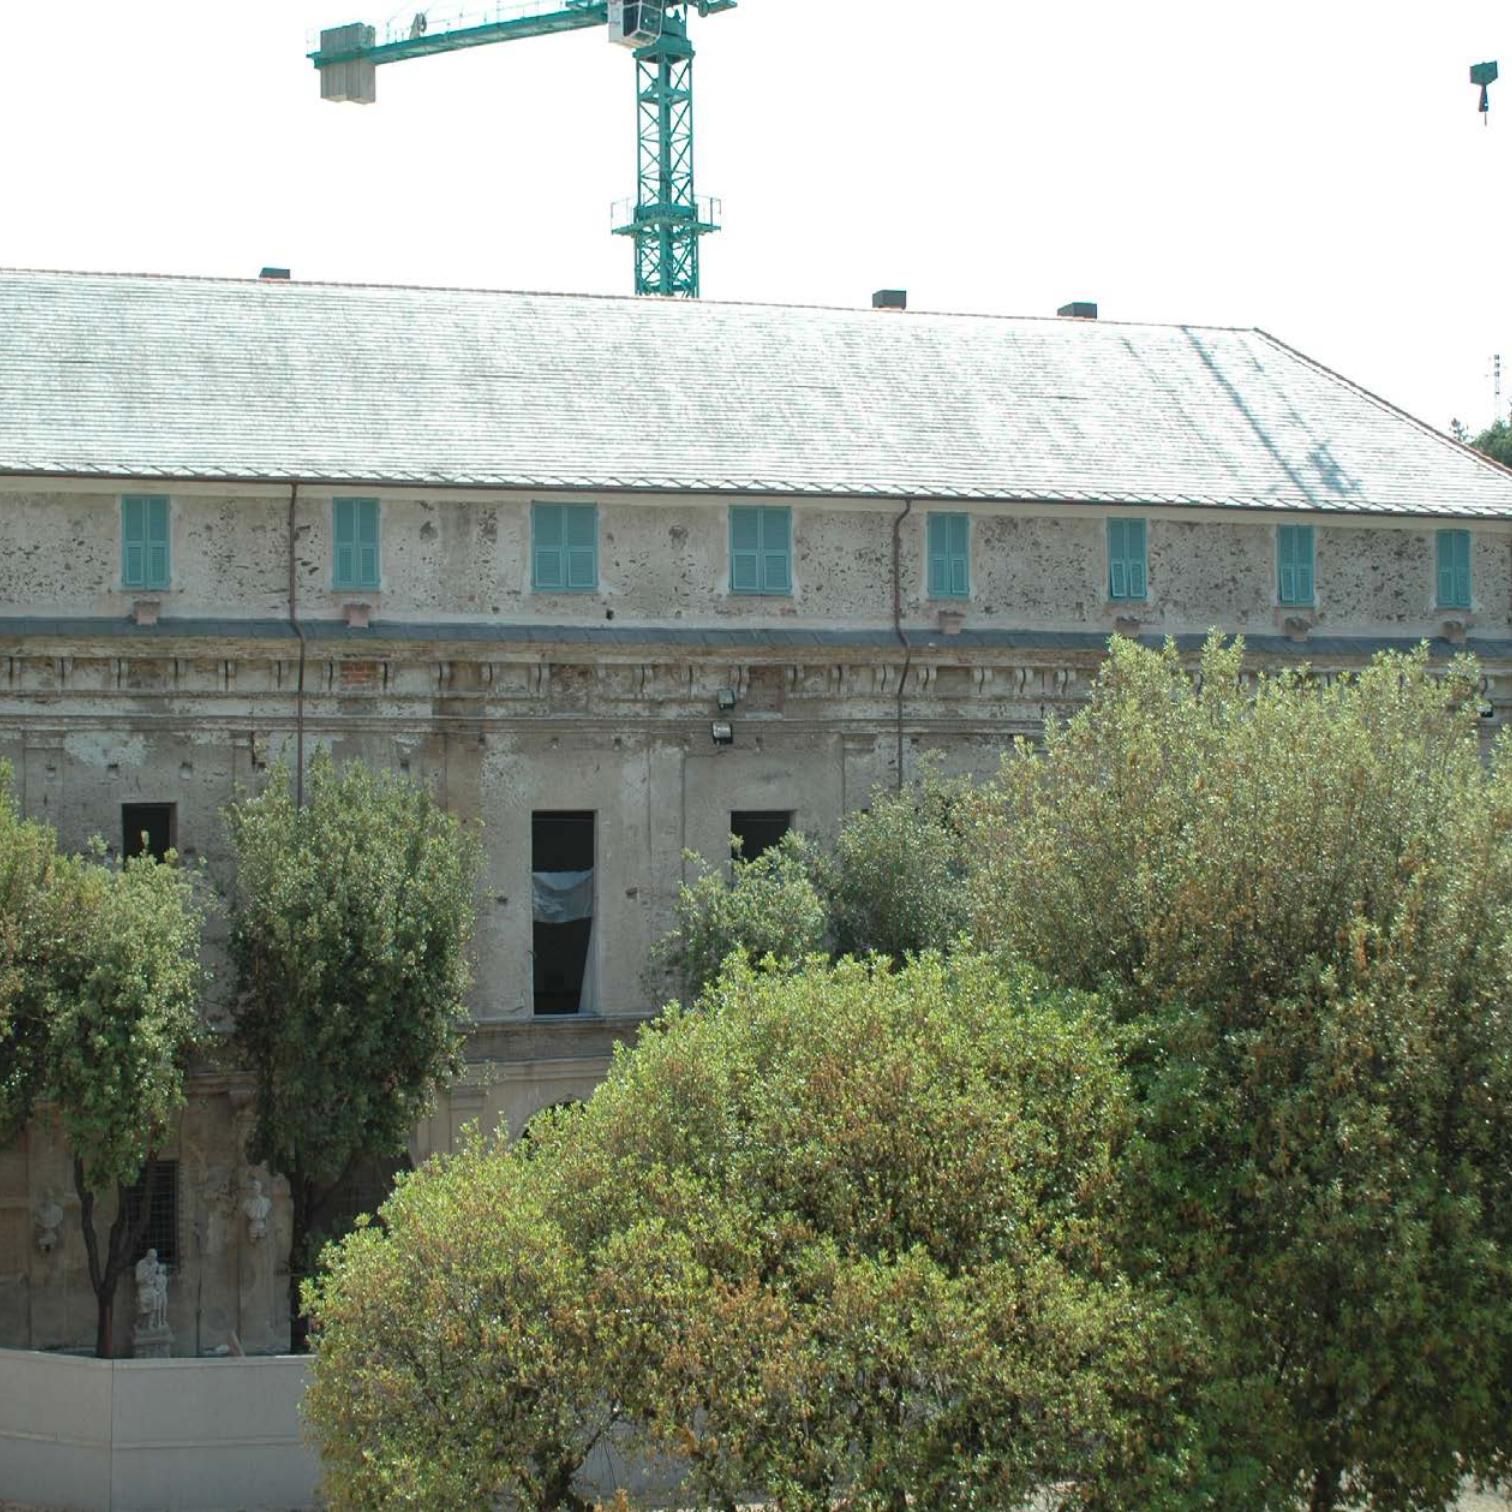
Il fronte principale sulla piazza del Santuario, nonostante la buona esposizione, è per gran parte della giornata in ombra, a causa degli alberi che lo fronteggiano (fig. 22). L'umidità ambientale e la limitata insolazione favoriscono così l'attecchimento di patine biologiche e di vegetazione infestante inferiore. La parte basamentale, inoltre, per effetto dell'umidità di risalita dal sottosuolo, presentava estesi distacchi degli intonaci, fessurazioni, efflorescenze saline superficiali, cripto-efflorescenze e disgregazione accentuata delle malte di rivestimento e di allettamento delle murature (fig. 9).

L'intera facciata mostrava inoltre estese aree di erosione superficiale e profonda, per effetto del dilavamento delle acque meteoriche, soprattutto in corrispondenza di tratti mancanti o inefficienti delle cornici e delle loro protezioni. Erano poi presenti numerose fessurazioni superficiali che costituivano una ulteriore via d'infiltrazione delle acque piovane nella compagine muraria. Diffusi erano anche i depositi incoerenti e altri più consistenti e adesi ai supporti, tra cui il guano dei molti piccioni presenti nella piazza, soprattutto nelle parti piane aggettanti della facciata (davanzali, cornici, capitelli, ecc.). Gli elementi in ardesia erano in più punti soggetti a rotture, distacchi, mancanze localizzate e a diffusa esfoliazione, particolarmente grave nelle lastre utilizzate come casseforme a perdere delle grandi mensole ricurve del cornicione di coronamento.

Nella pagina precedente, figura 22. Savona, santuario di Nostra Signora della Misericordia, fronte principale dell'Ospizio dei poveri prima del restauro. Per la presenza degli alberi il fronte è in ombra per l'intera giornata. L'umidità ambientale e la mancata insolazione favoriscono alcune forme di degrado quali patine biologiche e vegetazione infestante (foto S.F. Musso, 2012).

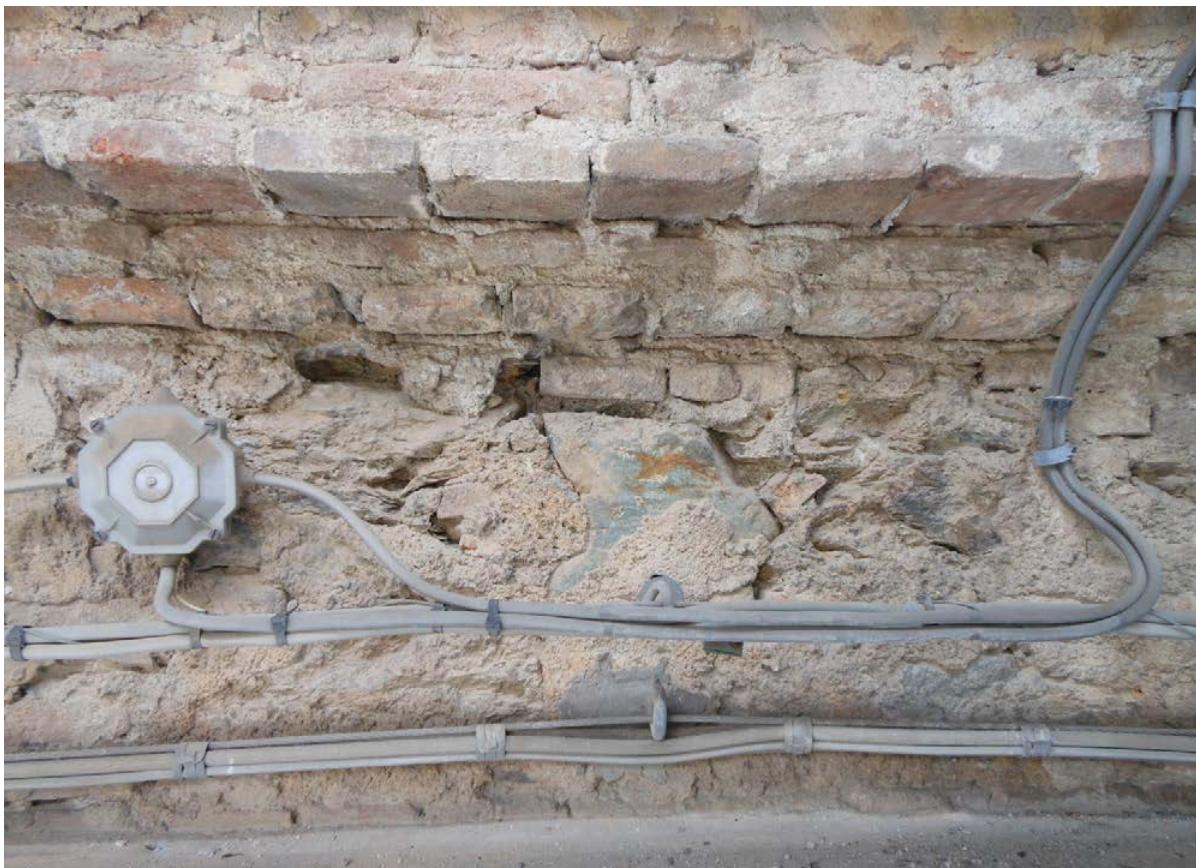
Molti erano, infine, i cavi d'impianti ancora in uso o ormai desueti che, oltre a interferire con le linee architettoniche del fronte, costituivano una fonte di rischio per la sicurezza e per la sua conservazione, favorendo l'accumulo di depositi superficiali di varia natura e l'infiltrazione di acque piovane nelle murature, attraverso i fori d'inserimento di chiodi, perni e staffe di ancoraggio (fig. 23).

Figura 23. Savona, santuario di Nostra Signora della Misericordia, fronte principale dell'Ospizio dei poveri. La presenza di cavi per il passaggio di impianti ormai in disuso, distribuiti in modo disordinato, per le discontinuità prodotte nella muratura, favoriscono l'accumulo di depositi superficiali e l'infiltrazione di acque meteoriche (foto S.F. Musso, 2012).

- eliminare la macro e micro vegetazione infestante e le patine biologiche;
- rimuovere, con o senza sostituzione, gli elementi dannosi per la conservazione del manufatto (cavi, perni, staffe, ecc.), oltre a quelli instabili e non riparabili (ardesie, mattoni e pietre rotti, polverizzati o frantumati);

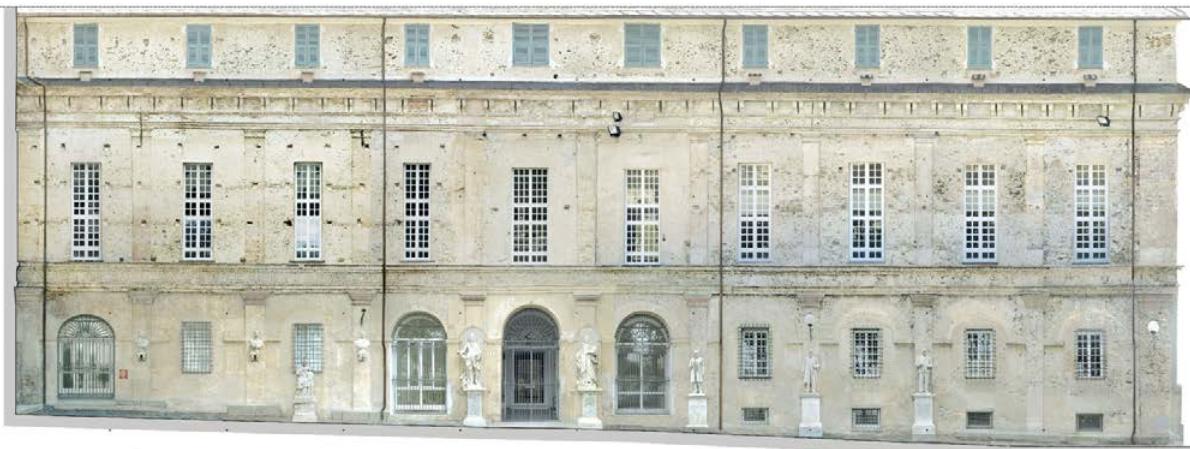
- 1- Interventi simulati:
- pulitura superfici
  - rimozione impianti , vegetazione, ecc

Nella pagina precedente, figure 24-25. Savona, santuario di Nostra Signora della Misericordia, fronte principale dell'Ospizio dei poveri. Simulazione in ambiente virtuale degli esiti progettuali. In particolare, I fase (fig. 24): pulitura superfici; rimozione di impianti, vegetazione, ecc.; II fase (fig. 25): pulitura superfici; rimozione di impianti, vegetazione, ecc.; stuccatura giunti, fessure, ecc.; stesura di “strato-non-strato” di intonaco nella parte basamentale e sui cornicioni e sulle paraste (elaborazione Laboratorio MARSC-DSA, 2011).

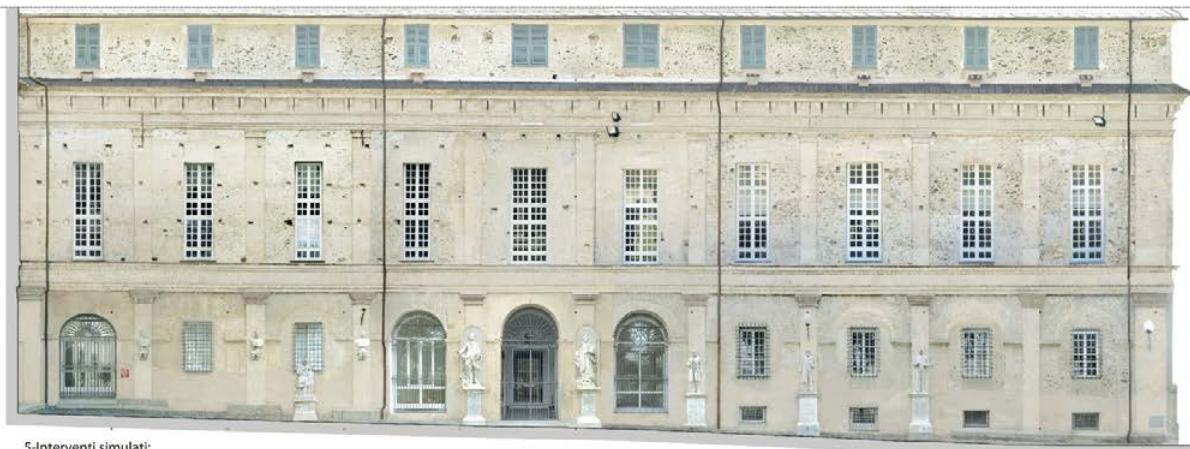
- 5-Interventi simulati:
- pulitura superfici
  - rimozione impianti , vegetazione, ecc
  - stuccatura giunti, fessure ecc (erosioni A e B) ; stesura intonaco parte basamentale; stesura strato non strato sui cornicioni e sulle paraste

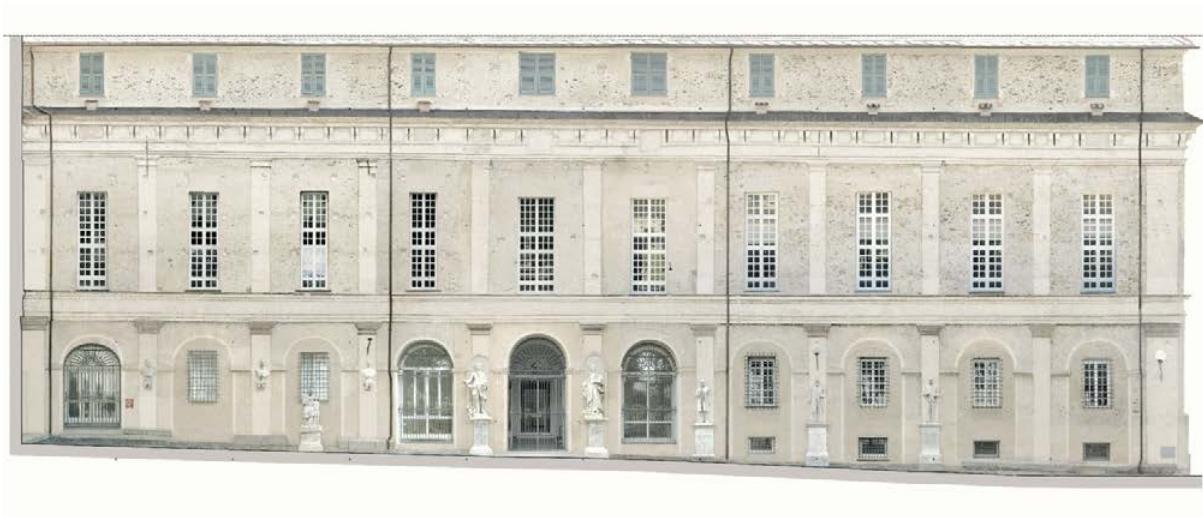
In questa pagina, figura 26. Savona, santuario di Nostra Signora della Misericordia, fronte principale dell'Ospizio dei poveri. Simulazione in ambiente virtuale degli esiti progettuali. III fase: parziale ripresa di intonaci mancanti; velatura superficiale a latte di calce e pigmenti naturali (elaborazione Laboratorio MARSC-DSA, 2011).

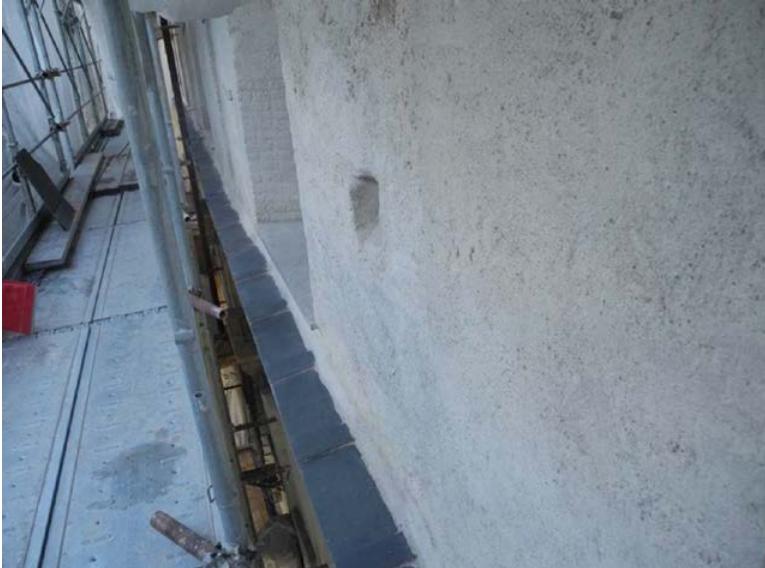
Figura 27. Savona, santuario di Nostra Signora della Misericordia, fronte principale dell'Ospizio dei poveri. Particolare della nuova copertina in ardesia a protezione delle cornici marcapiano (foto S.F. Musso, 2012).

- sigillare tutte le vie di penetrazione delle acque meteoriche negli strati d'intonaco e nelle sottostanti compagini murarie (con la ricostituzione dei giunti di malta di allettamento, la stuccatura di fori, lesioni e mancanze, con malte di calce aerea compatibili con quelle esistenti, la posa in opera di una nuova copertina in lastre di ardesia sulla cornice marcapiano, sovrapposta a quella esistente costituita da elementi di reimpiego non sufficienti a coprirne l'aggetto, o di nuove lastre poste a protezione dello sporto del cornicione sommitale, a sostituzione di quelle ormai rotte e inefficienti (fig. 27);

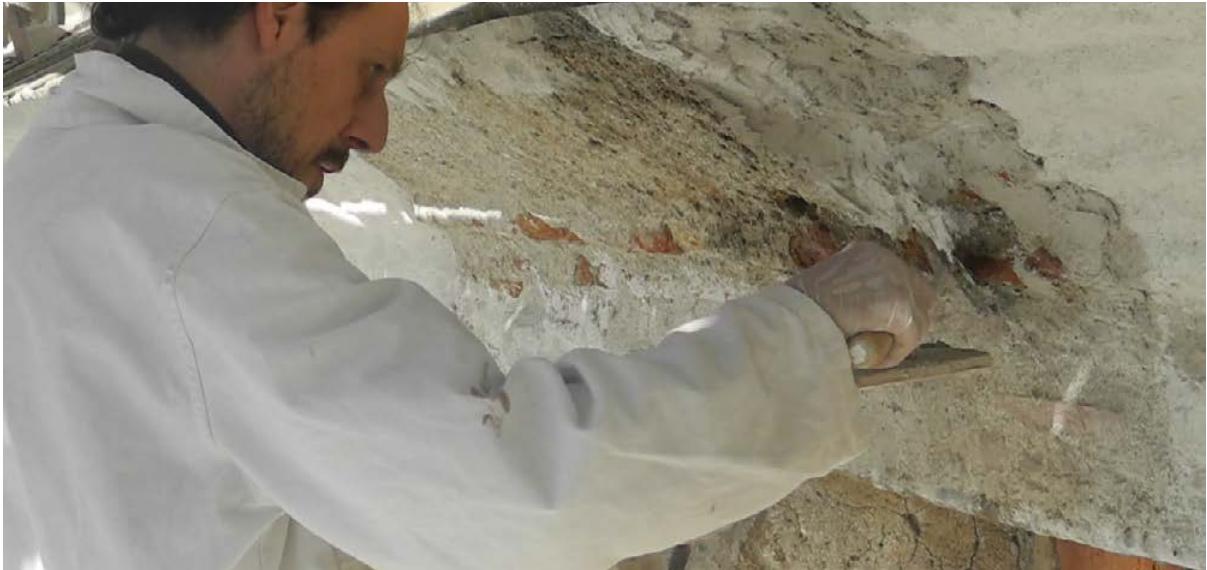
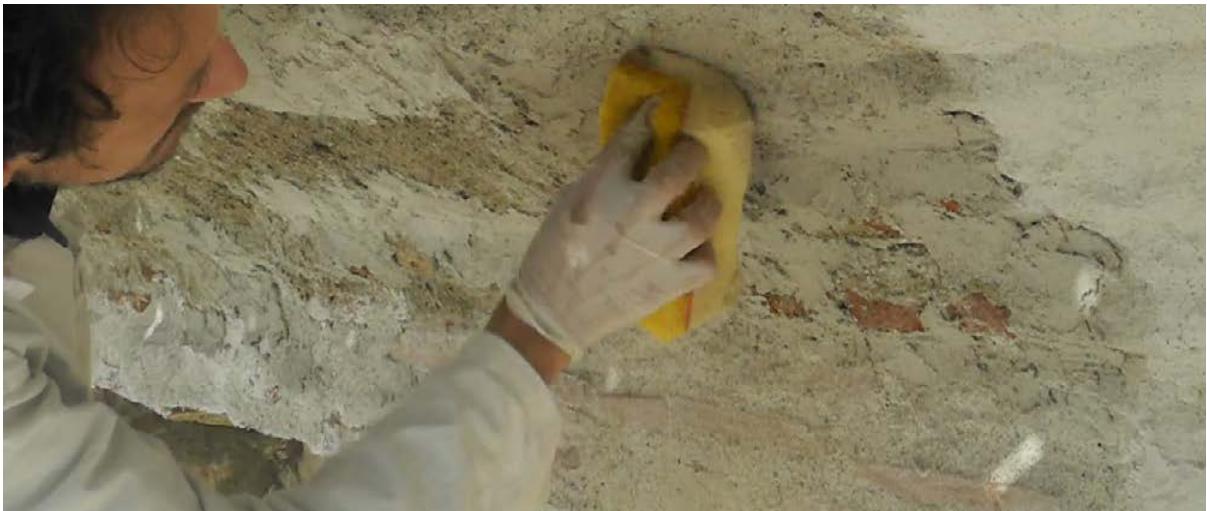
Figure 28-29. Savona, santuario di Nostra Signora della Misericordia, fronte principale dell'Ospizio dei poveri. Applicazione a spatola della malta di calce e successivo “ripassamento” a spugna bagnata (foto S.F. Musso, 2013).

- pulire e poi consolidare le superfici del fronte e dei suoi elementi di definizione architettonica, mediante malte di calce aerea molto fluida e successive velature ripetute a latte di calce, o con preventiva impregnazione con silicato di etile e idrossido di bario (solo ove strettamente necessario).

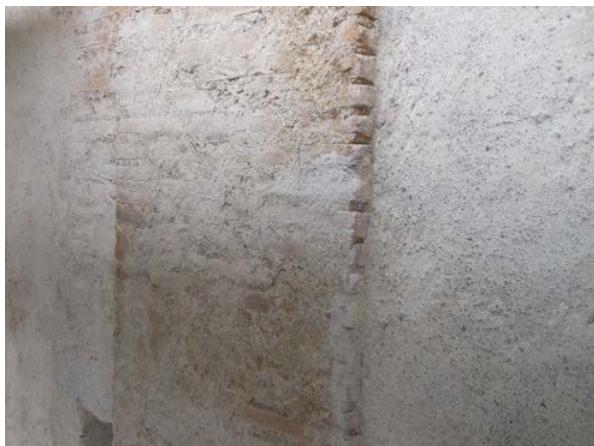
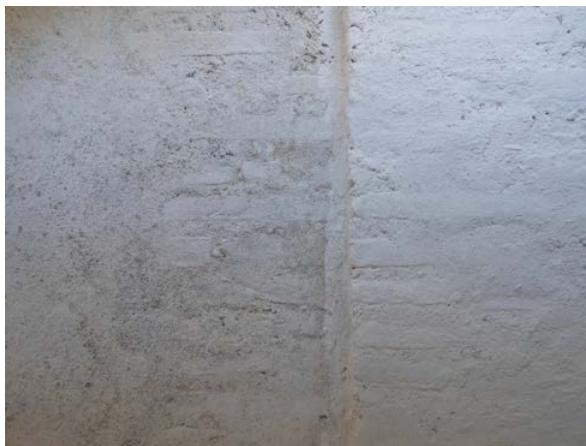
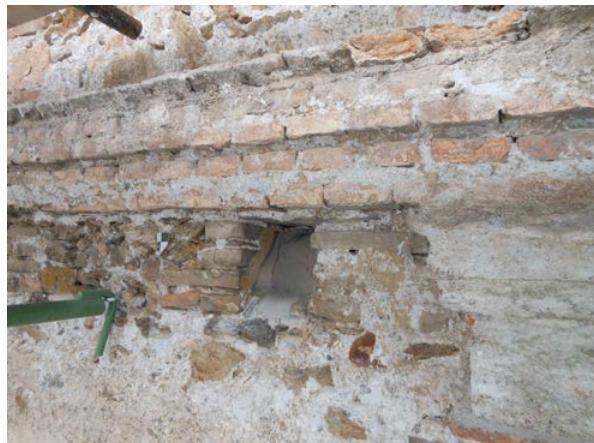
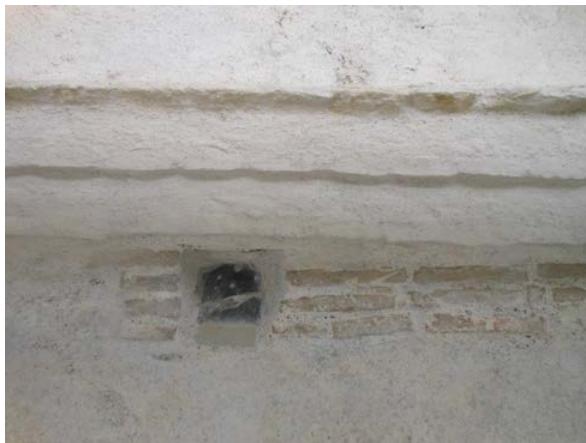
Figure 30-33. Savona, santuario di Nostra Signora della Misericordia, fronte principale dell'Ospizio dei poveri. Particolari delle membrature architettoniche prima e dopo gli interventi protettivi con velature a latte di calce e pigmenti naturali (foto S.F. Musso, 2013).

(figg. 30-33). Il trattamento, infatti, intendeva esclusivamente proteggere (per un tempo accettabile) le superfici dei fronti, consentendo la corretta lettura dei rapporti esistenti tra sfondati ed elementi architettonici in rilievo (paraste del piano terra e del primo piano, cornici marca-piano e marca-davanzale, cornicione sotto-gronda), o di quelli a raso (ghiere degli archi e stipiti dei finti pilastri che li sorreggono, a piano terra) (figg. 34-38). Le velature sono state pertanto graduate, sia come consistenza, sia per numero di riprese, in modo da non coprire totalmente, o cancellare definitivamente, i numerosi segni stratigrafici presenti sul fronte, quali le porzioni d'intonaco delle spalle esterne delle finestre al primo piano finite a finto paramento in mattoni, come già ricordato (fig. 39).

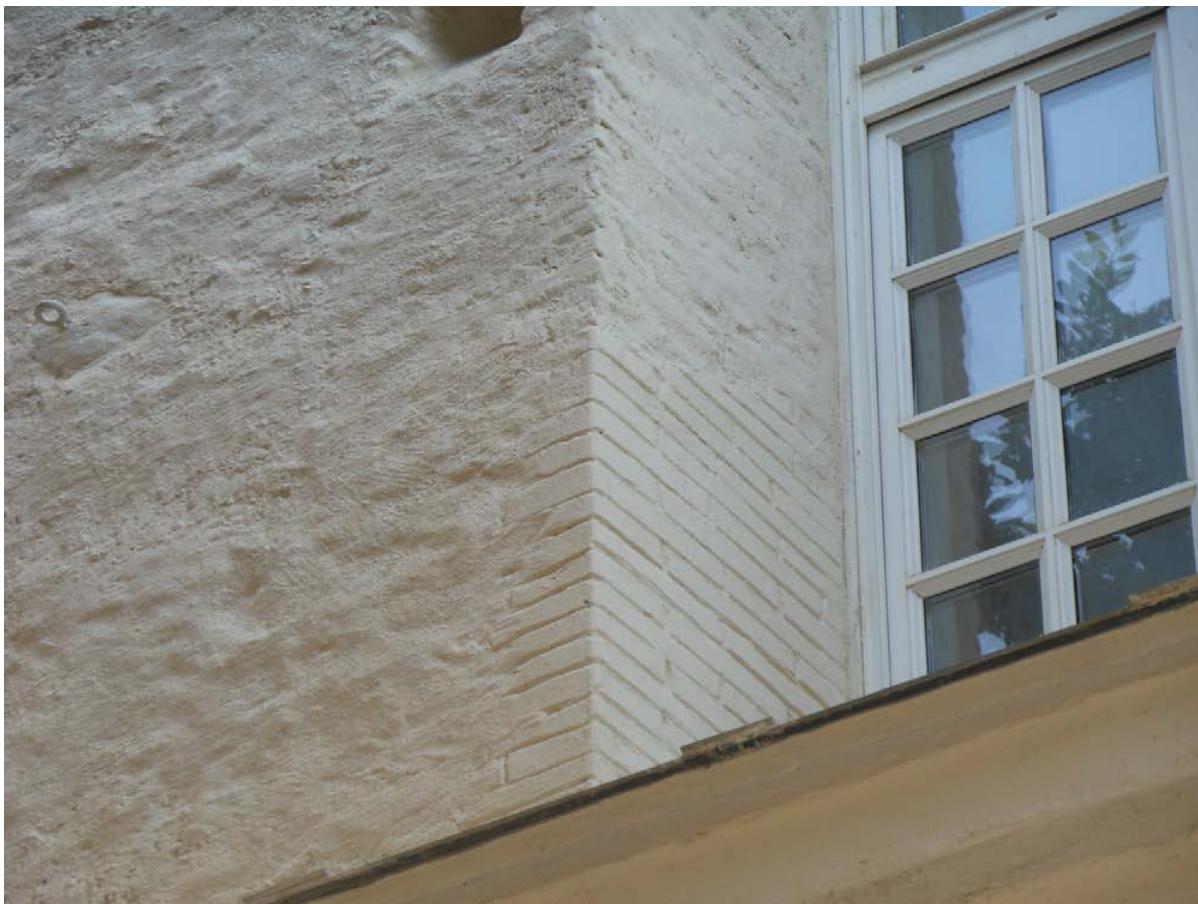
Figura 39. Savona, santuario di Nostra Signora della Misericordia, fronte principale dell'Ospizio dei poveri. La velatura lascia trasparire le porzioni d'intonaco delle spalle esterne di alcune finestre con finitura a finto paramento in mattoni (foto S.F. Musso, 2013).
