Vulnerability and Preservation of the Historical-Artistic Heritage. The Decoration in the Apse of the ex-Church of San Nicolò, Ferrara

Francesca Pasqual (Università luav di Venezia)

Vulnerabilità dei beni storico-artistici e loro conservazione. Il caso della decorazione absidale nell'ex chiesa di San Nicolò a Ferrara

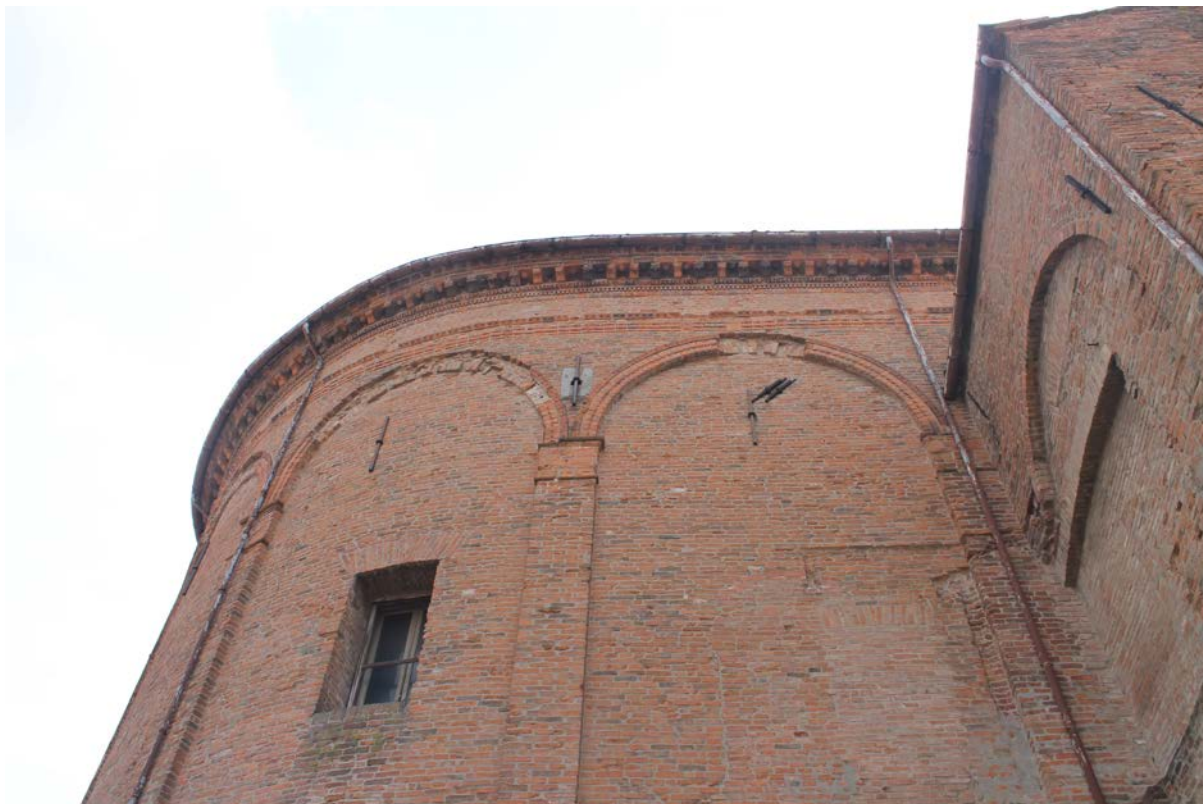
Figura 3. Ferrara, ex chiesa di San Nicolò, veduta dell'abside da via Colomba (foto F. Pasqual, maggio 2018).

La lettura delle fasi trasformative, applicata anche ai danneggiamenti presenti nell'abside, ha permesso di avanzare un'ipotesi di cronologia del danno. L'abside presenta un sistema di catene metalliche (figg. 3, 6) messe in opera nella seconda metà del Novecento in corrispondenza delle reni della volta, che hanno probabilmente affiancato e sostituito alcune già esistenti. Già nel 1832 venne descritta la rottura di una catena che «unitamente ad altra simile venivano a tenere la spinta della gran volta recale di quel coro» che ne comportò «leggere fenditure per la rottura»⁴²; pochi giorni più tardi venne effettuata la riparazione della catena e la ricucitura delle lesioni della volta, che però «si era già spanata»⁴³. Le lesioni più profonde derivano in parte da tale avvenimento e sono diffuse in prossimità dell'aggancio delle catene aggiunte nel Novecento; le fratture sottili, di entità minore, si diramano in corrispondenza dei tamponamenti delle aperture e in generale alla base della semicupola.

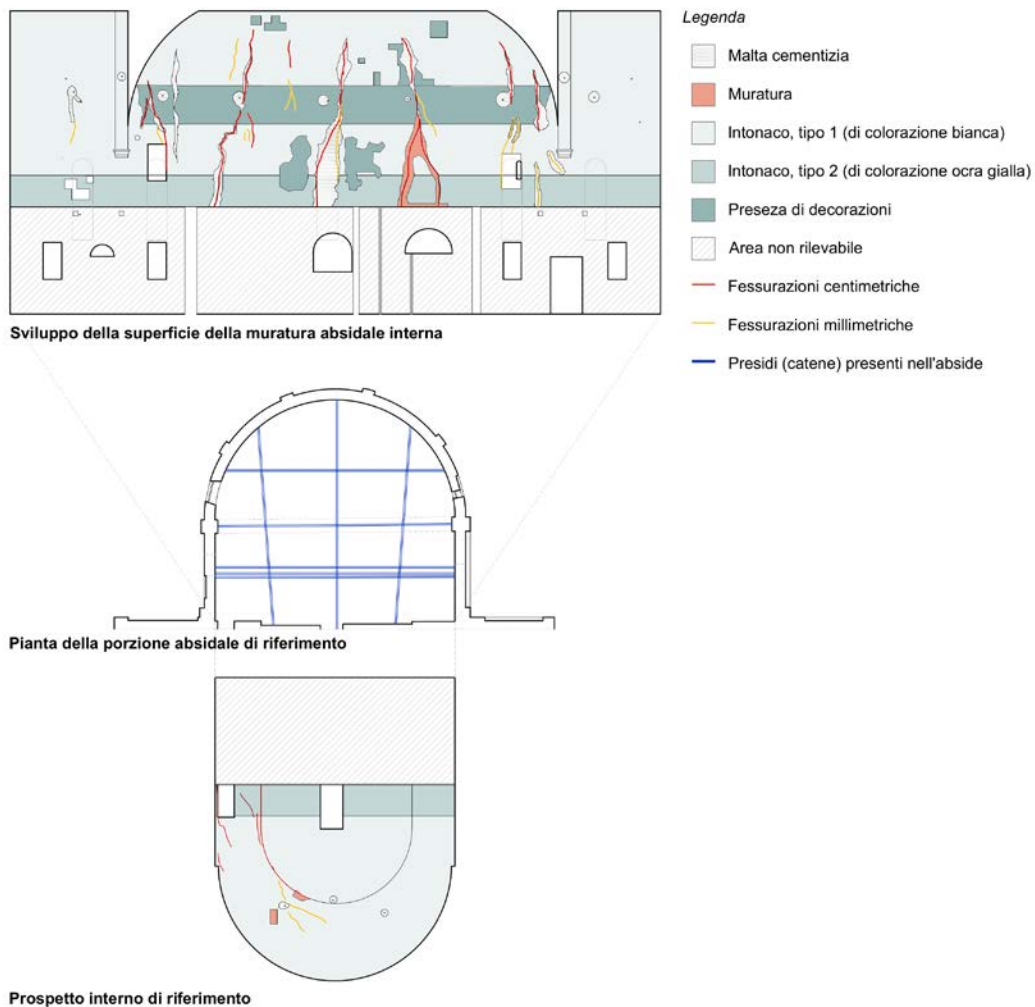
Per la classe considerata in presenza di macroelementi indipendenti, il collasso per perdita di equilibrio può rappresentare il tipo di danno più frequente, legato a ribaltamenti parziali o globali, e può essere seguito da danni alle volte e alle cupole⁴¹. Il quadro fessurativo della superficie absidale interna a San Nicolò racchiude la testimonianza degli avvenimenti del passato, la cui lettura e interpretazione sono fondamentali per l'identificazione e la previsione del comportamento tipico della costruzione, oltre che per evitare che i danni causati da un futuro sisma siano amplificati da precedenti problematiche strutturali. Le fessurazioni presenti sul catino, visibili osservando la tinta di scialbatura, hanno tendenzialmente un andamento subverticale, determinato dalla spinta della semicupola in muratura che vi insiste; sono disposte lungo i meridiani della struttura, trasformati così in archi spingenti sulla muratura di imposta (fig. 5).

A partire dalla lettura delle fessurazioni, al catino absidale è stata attribuita una classe di danno prevalente caratterizzata da uno stato di danneggiamento tridimensionale sulle cupole, dove è possibile la coesistenza, tra gli altri, di meccanismi di taglio e fuori piano⁴⁴. I danni riconosciuti nell'abside di San Nicolò

Figura 5. Ex chiesa di San Nicolò, mappatura di presidi e fessurazioni e indicazione delle finiture superficiali della porzione absidale (elaborazione F. Pasqual).

consistono complessivamente in danni alla semicupola, ma non in danni legati al ribaltamento dell'abside, che risulta ammorsato al transetto perché probabilmente realizzato nella stessa fase. Il danno medio è stato valutato di grado 2, ovvero moderato, e i fenomeni riscontrati sono rispondenti a quelli più frequenti o possibili catalogati per strutture ecclesiastiche, così classificati nello studio di Lagomarsino e altri⁴⁵.

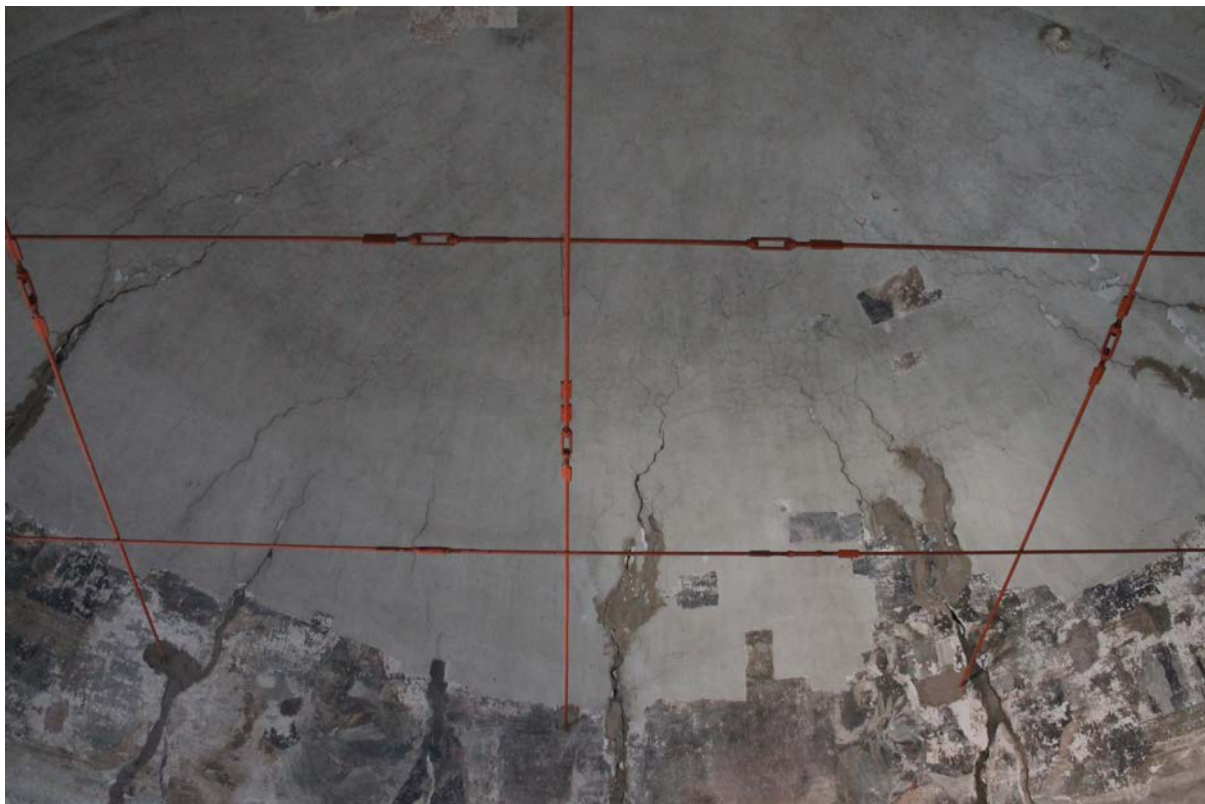
Figura 6. Ferrara, ex chiesa di San Nicolò, superfici interne dell'abside e presidi. Fotografia scattata il 3 dicembre 2018 durante il sopralluogo svolto in accompagnamento con i tecnici del Comune di Ferrara (foto F. Pasqual, 2018).
