A Repudiated Restoration: the Facade Reconstruction of the San Bernardino Basilica in L'Aquila

Carla Bartolomucci (Università degli Studi dell'Aquila)

Un restauro rinnegato: la ricostruzione della facciata della basilica di San Bernardino all'Aquila

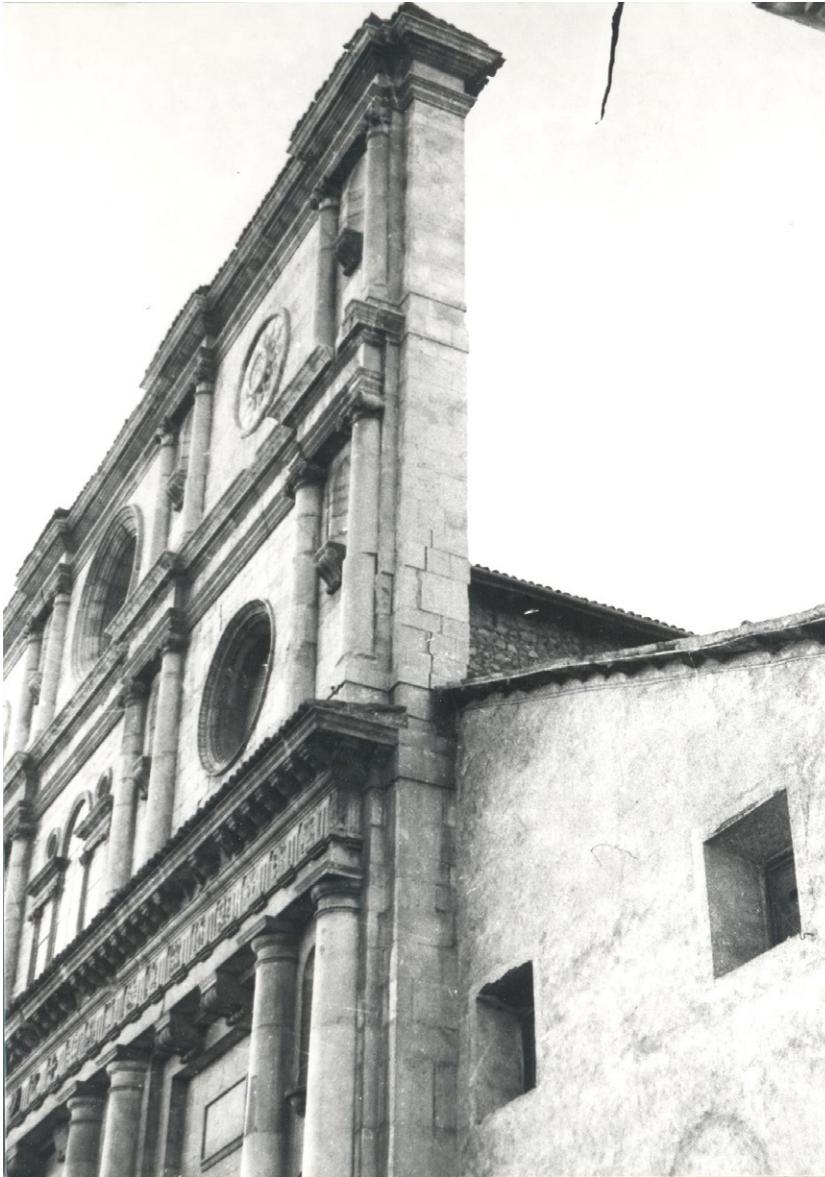
Nonostante l'accento ai conci dislocati e alla situazione di pericolo, non si hanno più notizie del dissesto fino al 1959 quando la situazione fu descritta in una relazione del Genio Civile; vi si legge di «lesioni verticali e spostamento con rotazione in fuori del rivestimento della semicolonna estrema a sud-est del secondo ordine». Il dissesto, attribuito alla «frequenza dei sismi e all'azione disgregatrice degli agenti atmosferici» si può osservare in due fotografie rinvenute nell'archivio fotografico della Soprintendenza, che mostrano lo spigolo destro della facciata (fig. 3).

Figura 3. L'Aquila, basilica di San Bernardino, particolare del dissesto che motivò la completa scomposizione. Si osserva sullo spigolo destro la dislocazione dei conci e della porzione inferiore della colonna. SABAP-AQ, archivio fotografico, neg. 7046, anno 1959. Immagine su autorizzazione del MiC – Soprintendenza ABAP per le province di L'Aquila e Teramo (SABAP-AQ).

in mattoni), la costruzione di speroni di sostegno retrostanti (non realizzati) e la «costruzione di un'intelaiatura in cemento armato che racchiuda tutta la muratura, capace di resistere da sola agli urti sismici, concentrando la resistenza negli spigoli»³⁹ (fig. 4).

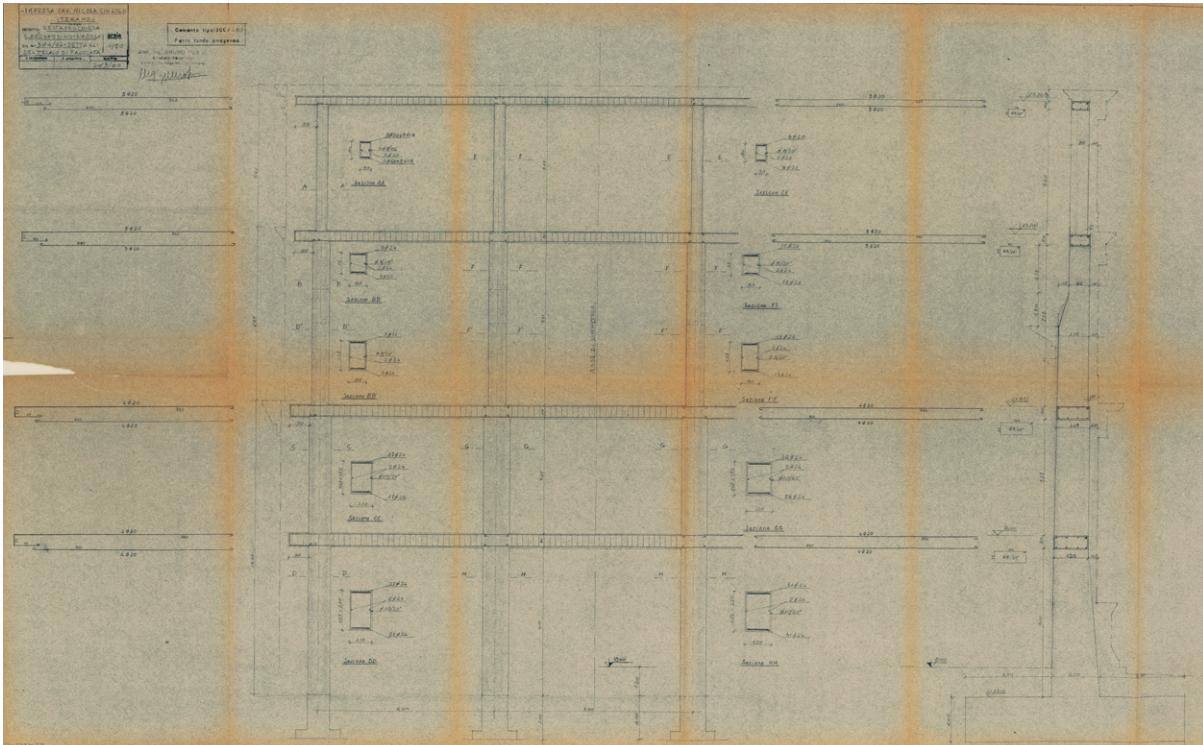
Figura 4. L'Aquila, basilica di San Bernardino, il progetto del telaio in cemento armato (impresa cav. Nicola Cingoli, dott. ing. Bruno Fux, 20 settembre 1960). Si osservano quattro travi di collegamento, di cui una situata nella porzione inferiore della facciata appena al di sopra dei portali. ASAQ, Genio Civile, busta 19. Uso immagine su autorizzazione dell'Archivio di Stato dell'Aquila (ASAQ).

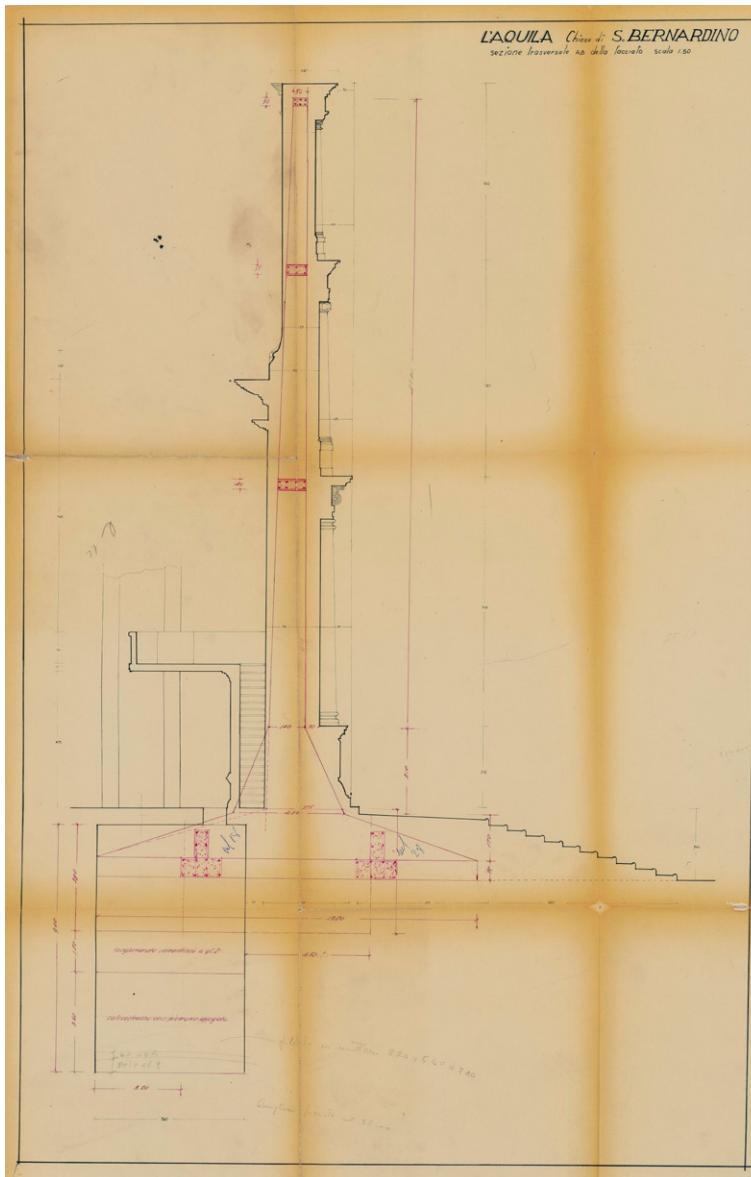
Figura 5. L'Aquila, basilica di San Bernardino, sezione trasversale della facciata con l'indicazione del telaio e delle travi trasversali, qui ridotte a tre rispetto al disegno precedente (manca quella nella parte inferiore). La sagoma della fondazione appare irrealizzabile. ASAQ, Genio Civile, busta 19, s.d. Uso immagine su autorizzazione dell'Archivio di Stato dell'Aquila (ASAQ).

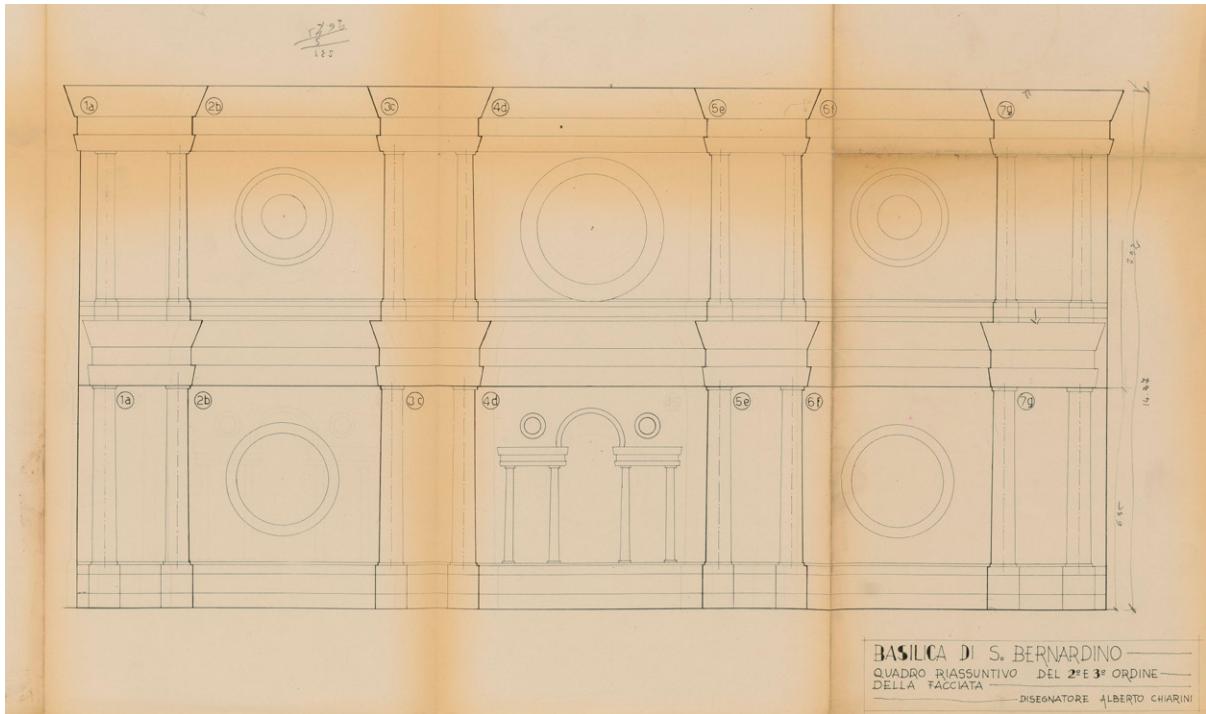
Figura 6. L'Aquila, basilica di San Bernardino, quadro riassuntivo del 2° e 3° ordine della facciata. Il disegno individua le porzioni smontate e indica i riferimenti per la successiva numerazione dei conci. ASAQ, Genio Civile, busta 19, disegnatore A. Chiarini, s.d. Uso immagine su autorizzazione dell'Archivio di Stato dell'Aquila (ASAQ).

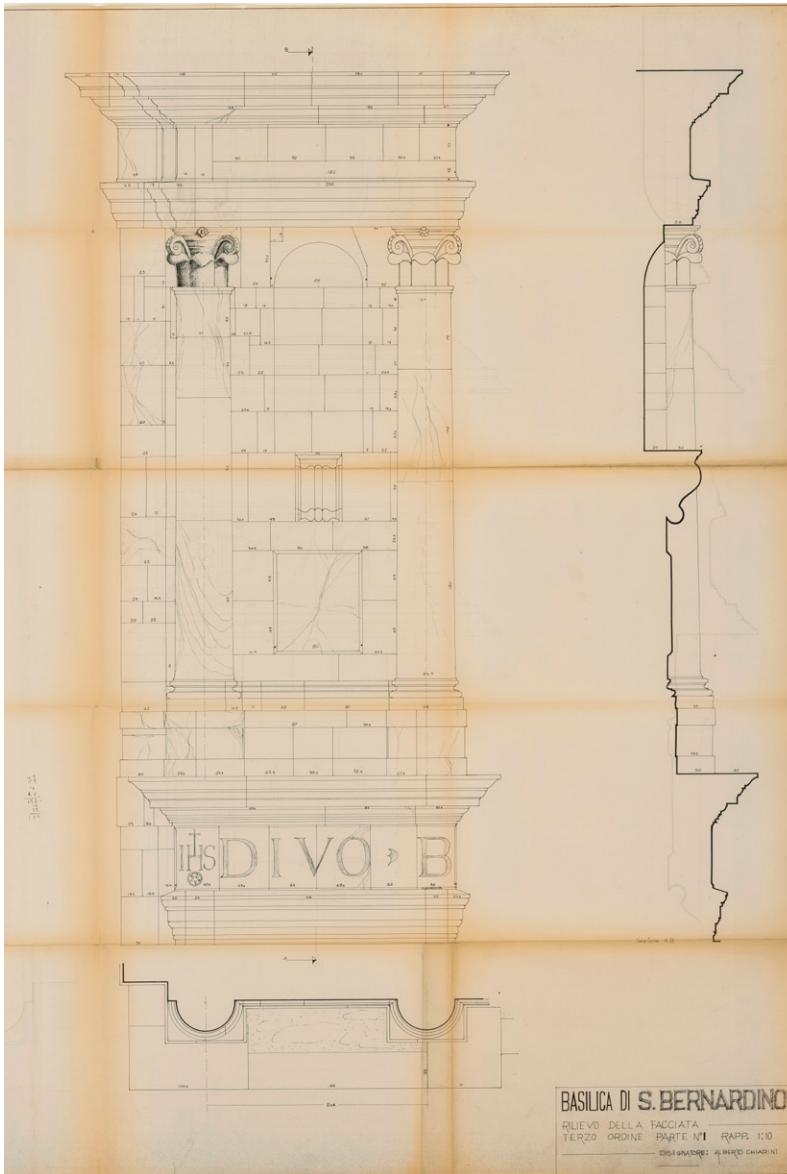
Figura 7. L'Aquila, basilica di San Bernardino. Uno dei quattordici dettagli eseguiti prima della scomposizione, in questo caso relativo all'angolo superiore sinistro della facciata. Ciascun disegno, in scala 1:10, mostra il rilievo dei conci con le singole misure e il profilo della sezione. ASAQ, Genio Civile, busta 19, disegnatore A. Chiarini, s.d. Uso immagine su autorizzazione dell'Archivio di Stato dell'Aquila (ASAQ).

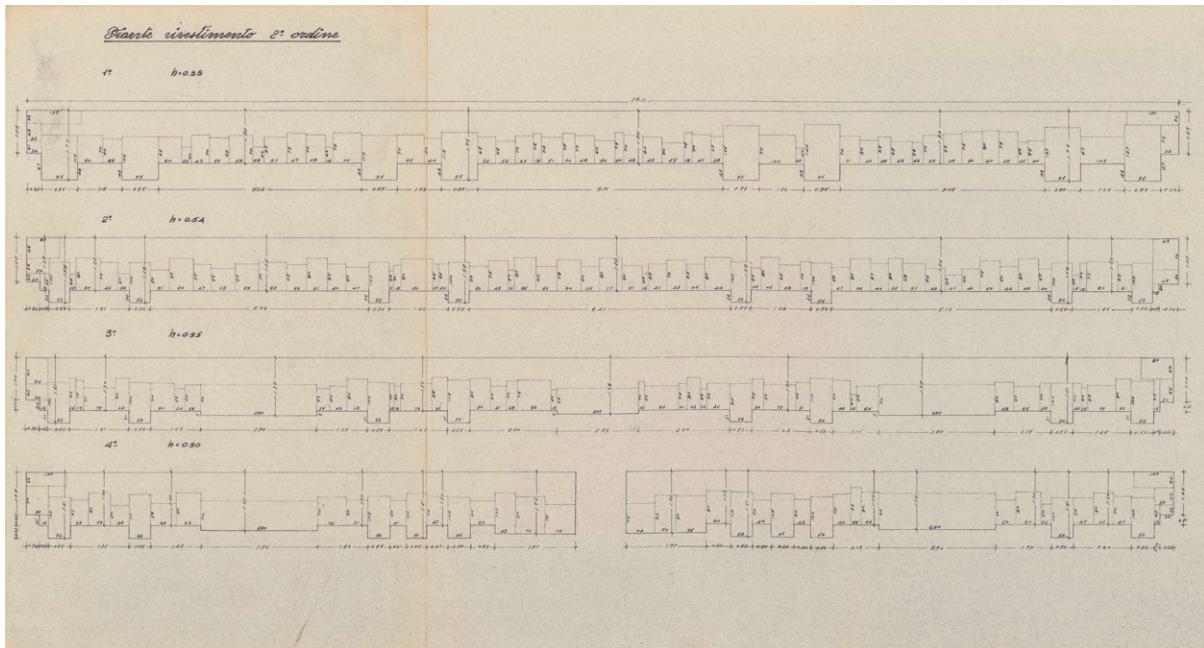
Figura 9. L'Aquila, basilica di San Bernardino, uno stralcio delle “piante del rivestimento” con le misure della profondità dei conci e della facciata sezionata a diverse altezze, su entrambi i livelli smontati. I disegni costituiscono una sorta di libretto delle misure, da cui ricavare le quantità di muratura scomposta. ASAQ, Genio Civile, busta 18, s.d. Uso immagine su autorizzazione dell'Archivio di Stato dell'Aquila (ASAQ).

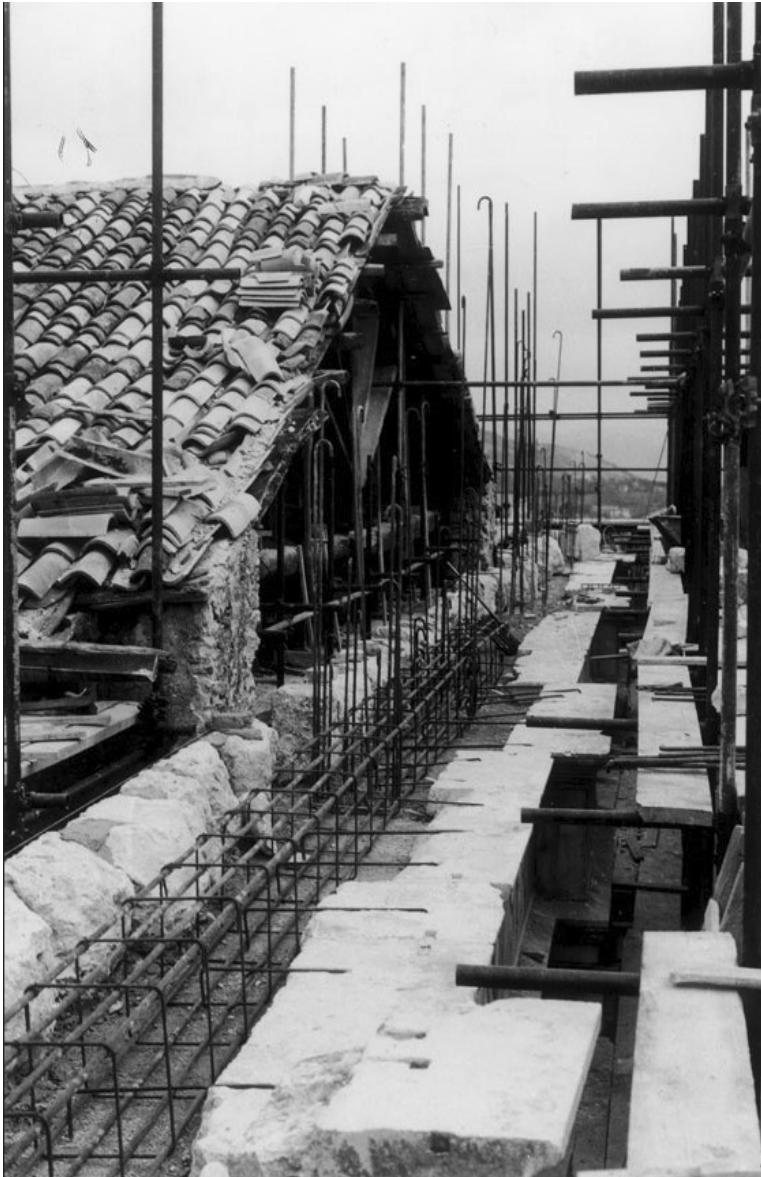
Figura 10. L'Aquila, basilica di San Bernardino, la facciata durante i lavori di ricostruzione. In primo piano le armature del cordolo tra il secondo e il terzo ordine della facciata, con i ferri inseriti nel rivestimento lapideo e ancorati al telaio. In secondo piano si scorgono i ferri verticali per l'armatura dei pilastri e una capriata lignea allora esistente (da <https://www.impresacingoli.it/basilica-di-san-bernardino/> ultimo accesso 23 giugno 2023). Per l'uso delle riprese fotografiche, si ringrazia la Direzione Centrale degli Affari dei Culti e per l'Amministrazione del Fondo Edifici di Culto del Ministero dell'Interno, in qualità di Soggetto proprietario.

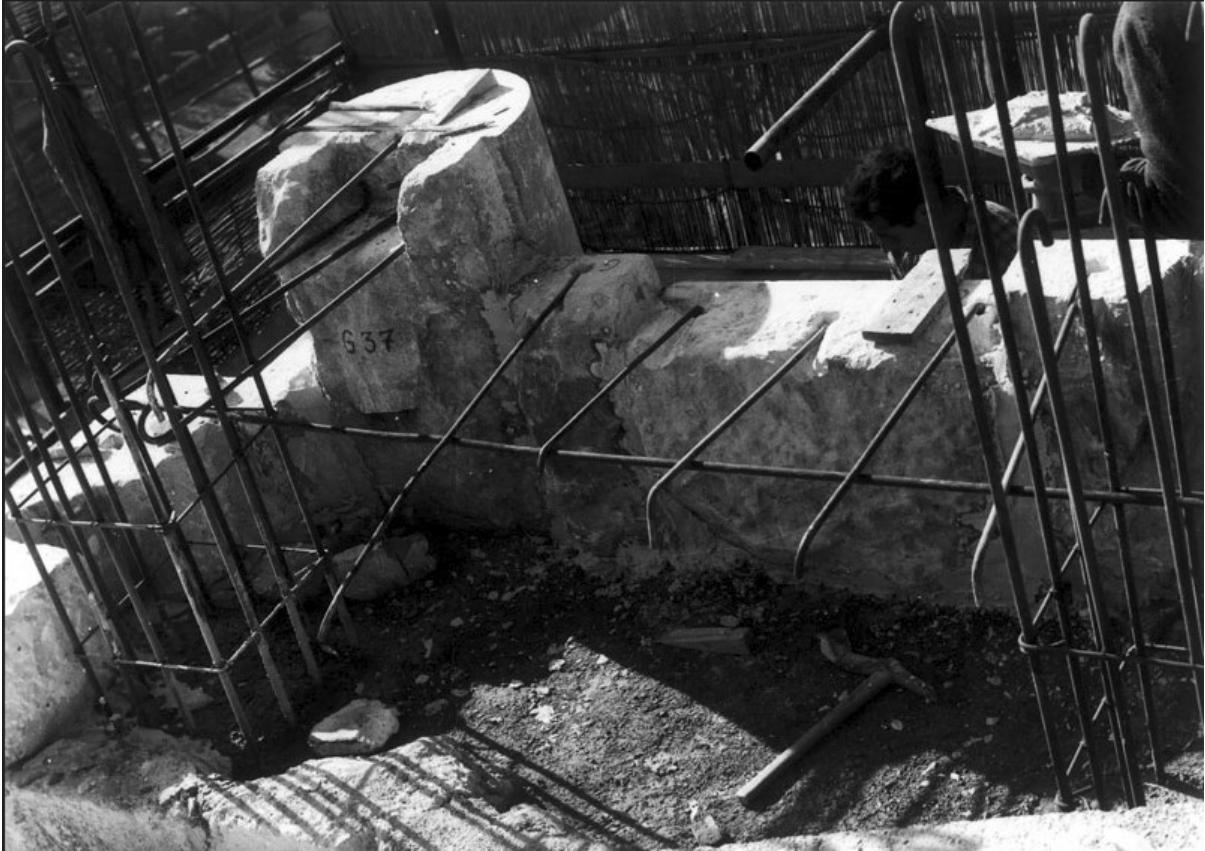
Figura 11. L'Aquila, basilica di San Bernardino. Una foto di dettaglio mostra le armature dei pilastri e le staffe di collegamento con gli elementi lapidei ricollocati (da <https://www.impresacingoli.it/basilica-di-san-bernardino/>; ultimo accesso 23 giugno 2023). Per l'uso delle riprese fotografiche, si ringrazia la Direzione Centrale degli Affari dei Culti e per l'Amministrazione del Fondo Edifici di Culto del Ministero dell'Interno, in qualità di Soggetto proprietario.

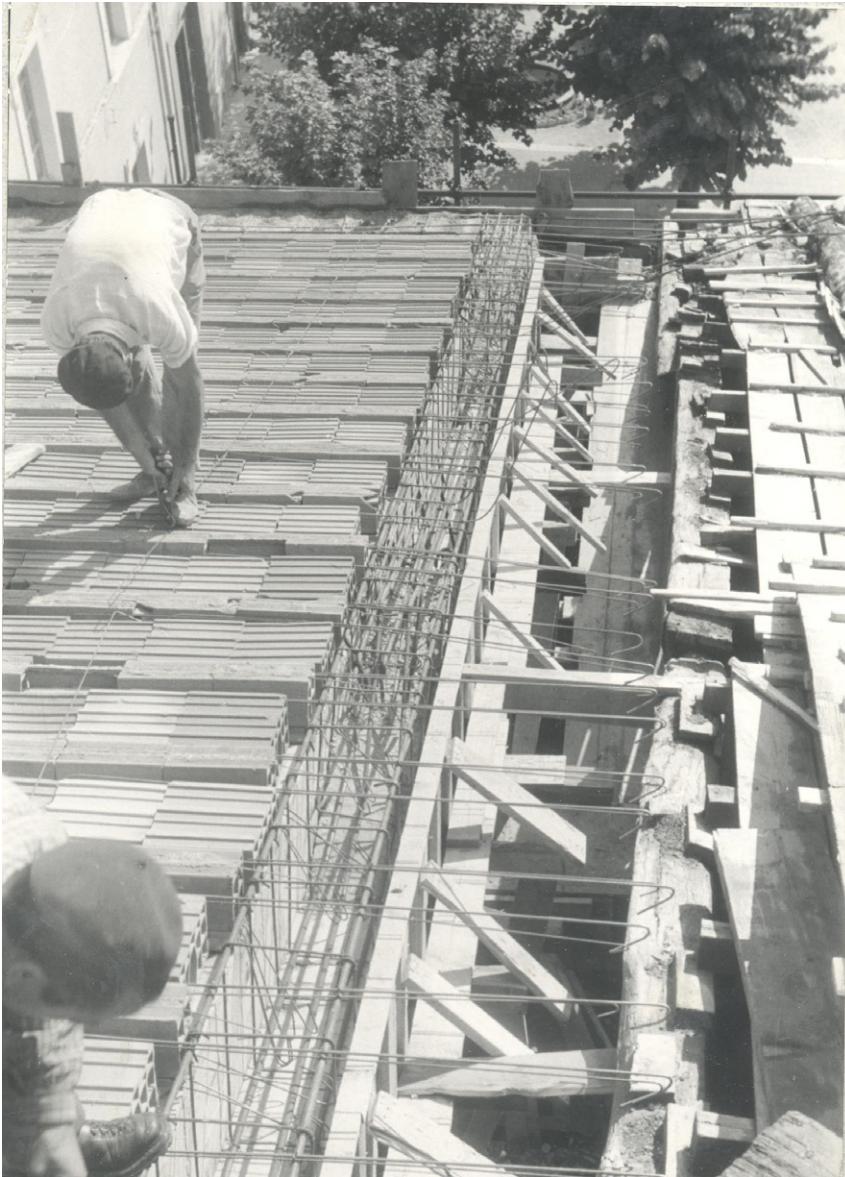
Figura 12. L'Aquila, basilica di San Bernardino. Il rifacimento delle coperture fu compiuto sostituendo la struttura lignea con solai in laterocemento e cordoli in calcestruzzo armato. SABAP-AQ, archivio fotografico, neg. 7741, anno 1960. Uso immagine su autorizzazione del MiC – Soprintendenza ABAP per le province di L'Aquila e Teramo (SABAP-AQ).

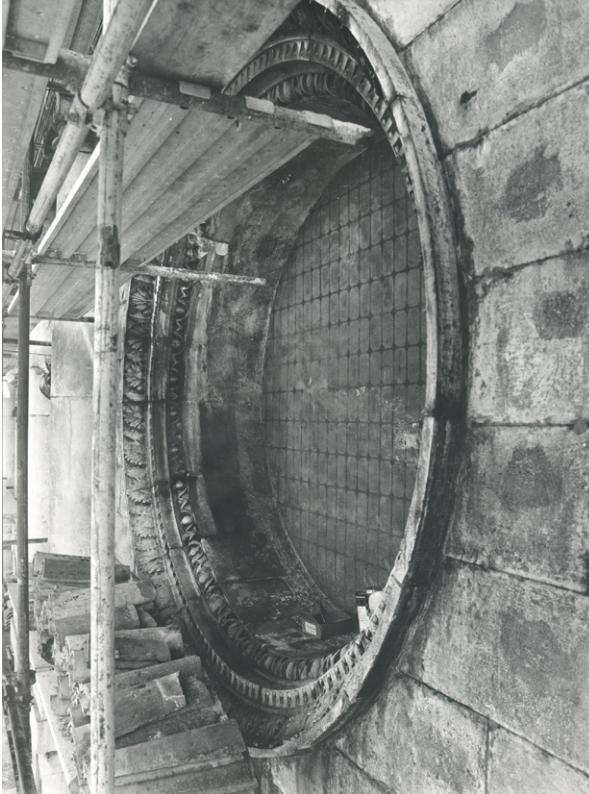
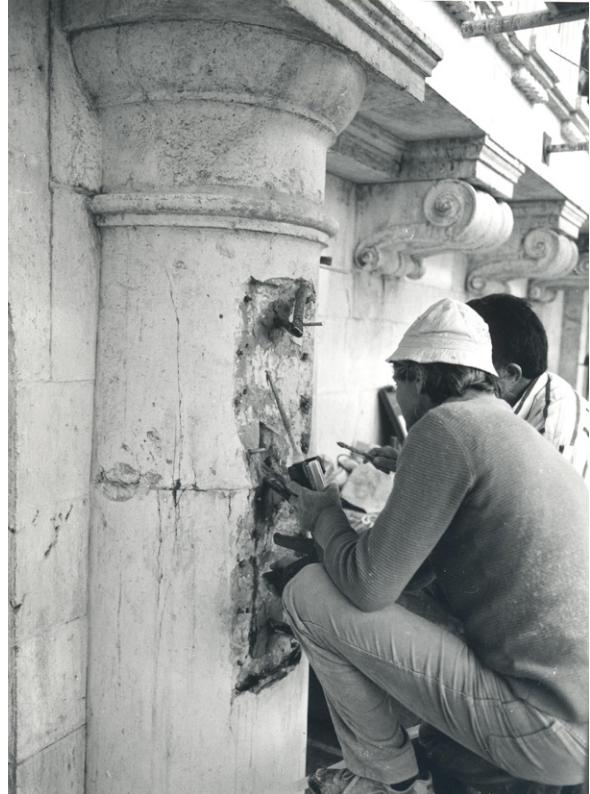
Diverse fotografie illustrano invece il restauro eseguito trenta anni dopo, nel 1992, quando si dovette intervenire di nuovo sulla facciata per riparare le criticità manifestatesi in seguito all'intervento precedente. Oltre all'evidente contrasto tra la parte superiore (decisamente più chiara) e quella in basso (molto scura)⁴⁸, le immagini d'archivio mostrano notevoli fessurazioni e lesioni verticali, alcuni distacchi e mancanze, diffuse incrostazioni, macchie e alterazioni cromatiche (figg. 13-14).

Le armature metalliche e l'uso di malte cementizie devono aver provocato diversi danni ai materiali lapidei; il degrado presumibilmente fu causato dalle dilatazioni differenziali dei materiali, dall'ossidazione dei metalli e dall'introduzione di sali contenuti nel cemento, oltre ai danni meccanici dovuti alle "rilavorazioni" descritte sopra. Fu quindi necessario pulire le superfici lapidee con impacchi, consolidare le parti staccate, integrare le mancanze e risarcire la continuità superficiale attraverso operazioni di stuccatura. Oltre agli impacchi e ai trattamenti sulle superfici, le fotografie mostrano anche il consolidamento tramite iniezioni diffuse sulle murature longitudinali della basilica e un nuovo rifacimento delle coperture (compresa la zona absidale), completato nel 2002 con la sostituzione delle lastre di piombo del rivestimento della cupola⁴⁹.

Da sinistra, figura 13. L'Aquila, basilica di San Bernardino. Un dettaglio della facciata nel 1992 mostra le incrostazioni e gli annerimenti sulle superfici lapidee; si notano, in primo piano, i segni della colla usata per le etichette con la numerazione dei conci. SABAP-AQ, archivio fotografico, neg. 38046, anno 1992; figura 14. L'Aquila, basilica di San Bernardino durante il restauro della facciata nel 1992; gli elementi lapidei mostrano fessurazioni e mancanze. SABAP-AQ, archivio fotografico, neg. 38371, anno 1992. Uso immagine su autorizzazione del MiC – Soprintendenza ABAP per le province di L'Aquila e Teramo (SABAP-AQ).

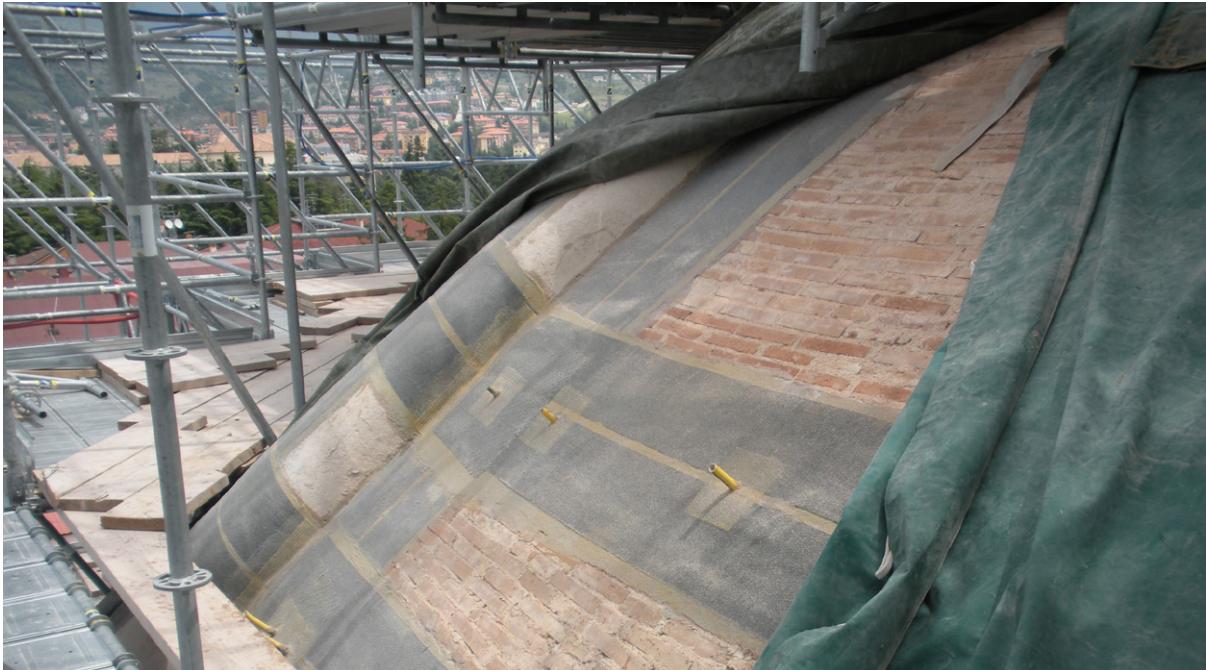
Gli eventi sismici del 2009 hanno provocato un grave dissesto della cupola (in particolare nella porzione nord-ovest) e il parziale crollo del campanile, con il conseguente danneggiamento degli ambienti sottostanti del convento a contatto con l'abside. Le lesioni più rilevanti riguardavano la volta ottagonale e il tamburo, mentre altre lesioni si osservavano sulle murature della zona absidale e delle navate laterali, in particolare sul lato sinistro⁵⁰.

Figura 15. L'Aquila, basilica di San Bernardino da Siena, la cupola durante i lavori di consolidamento dopo il sisma del 2009. Si vedono i costoloni in pietra e la muratura in mattoni (foto C. Bartolomucci, 2011). Per l'uso delle riprese fotografiche, si ringrazia la Direzione Centrale degli Affari dei Culti e per l'Amministrazione del Fondo Edifici di Culto del Ministero dell'Interno, in qualità di Soggetto proprietario.

Dopo le azioni di pronto intervento è stato realizzato (come “progetto stralcio” preliminare ai lavori da eseguire in seguito) il consolidamento della cupola tramite una successione di operazioni descritte in sequenza operativa e documentate nell'esecuzione⁵³. Dapprima, tramite mezzo meccanico telecomandato, sono state sigillate le lesioni all'interno con applicazione a spruzzo sull'intradosso di malta tixotropica; in seguito si è proceduto all'esterno, su ponteggio autoportante, con la rimozione delle lastre di rivestimento. Si è potuto quindi constatare che la cupola è costituita da costoloni lapidei e muratura di mattoni. All'estradosso la riparazione è stata eseguita con iniezioni di malta, risarcimento della muratura lesionata e applicazione di fasce continue in FRP disposte secondo i paralleli della cupola (fig. 15). Sono stati introdotti nuovi tiranti metallici (in sostituzione di quelli lignei esistenti non più efficaci) e il tamburo è stato rinforzato con cuciture armate. I lavori sono poi proseguiti all'interno, tramite la rimozione dei residui di materiale consolidante applicato sulle lesioni e l'applicazione di fasce in FRP all'intradosso. Infine, è stato restaurato il coronamento della cupola costituito da un lanternino ligneo rivestito in piombo, la cui struttura è stata risanata e rinforzata sostituendo le parti irrecoverabili. Il campanile è stato ricostruito con una struttura interna in acciaio, l'integrazione della parte muraria crollata e la ricomposizione dei conci lapidei delle aperture. Il restauro della basilica è terminato nel 2015, tramite lotti successivi⁵⁴.
