Un restauro rinnegato: la ricostruzione della facciata della basilica di San Bernardino all'Aquila

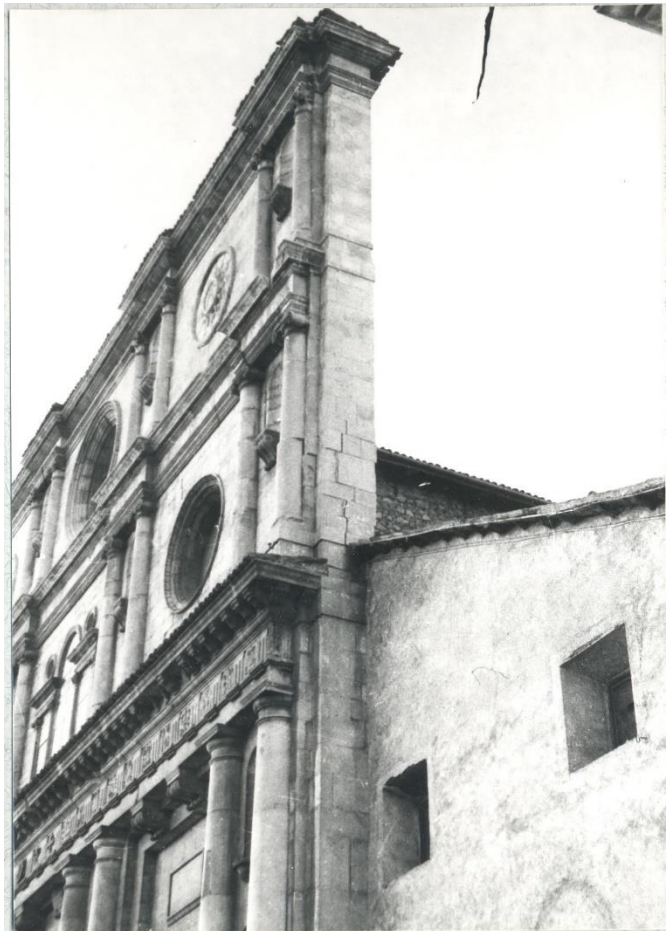
3. Il dissesto all'angolo destro della facciata, che motivò la completa scomposizione; si osserva la dislocazione dei conci sullo spigolo e sulla colonna (SABAP-Aq 1959).

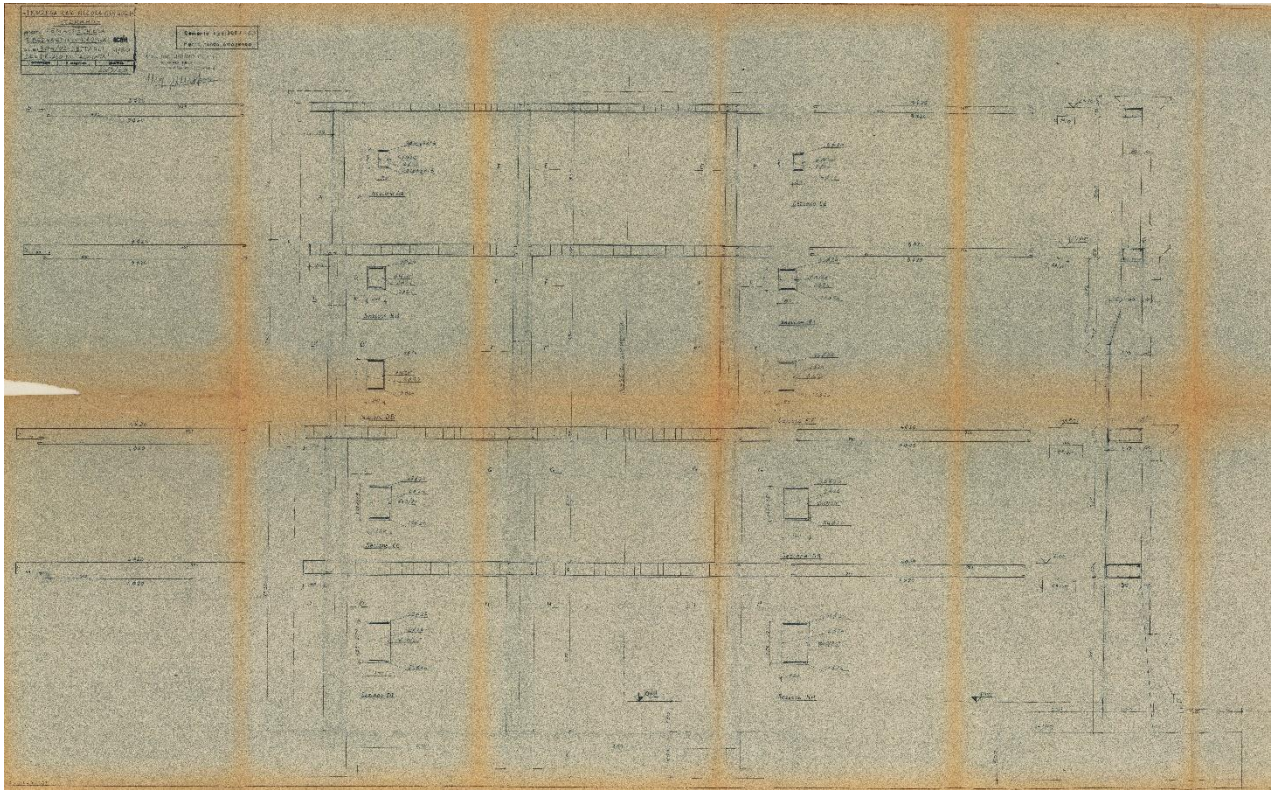
4. Il progetto del telaio in cemento armato (impresa Nicola Cingoli - ing. Bruno Fux, 20.09.1960). Si osservano quattro travi di collegamento, di cui una situata nella porzione inferiore della facciata ove sono i portali (Archivio di Stato dell'Aquila).

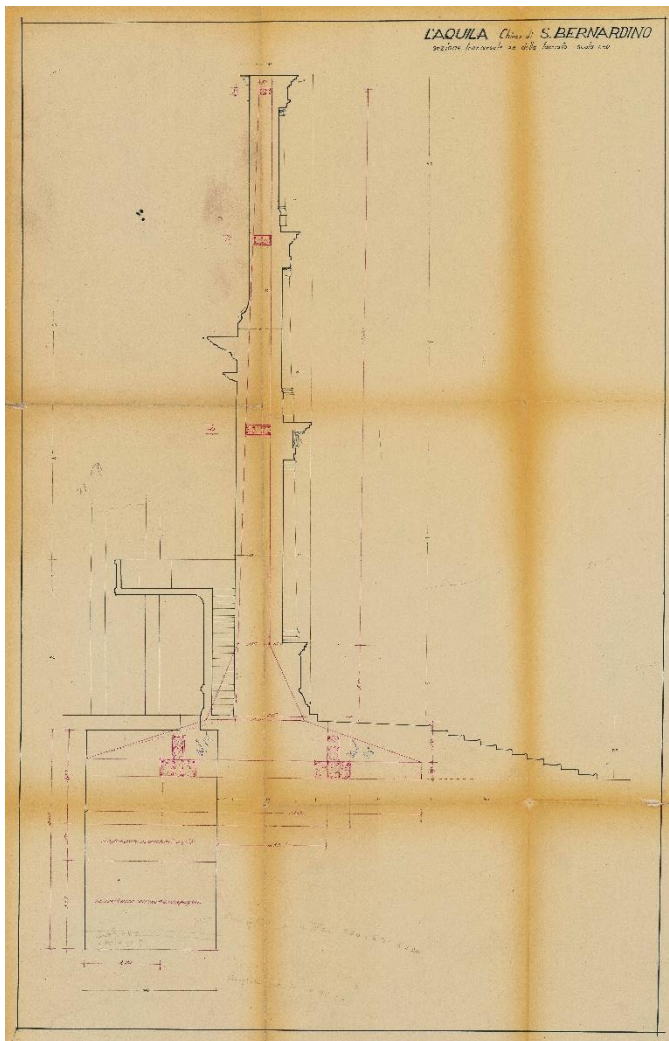
5. Sezione trasversale della facciata con l'indicazione del telaio e delle travi trasversali, qui ridotte a tre (rispetto alla previsione iniziale). Si osserva la sagoma della fondazione ipotizzata, poi realizzata diversamente (AS-Aq, Genio Civile, b. 19).

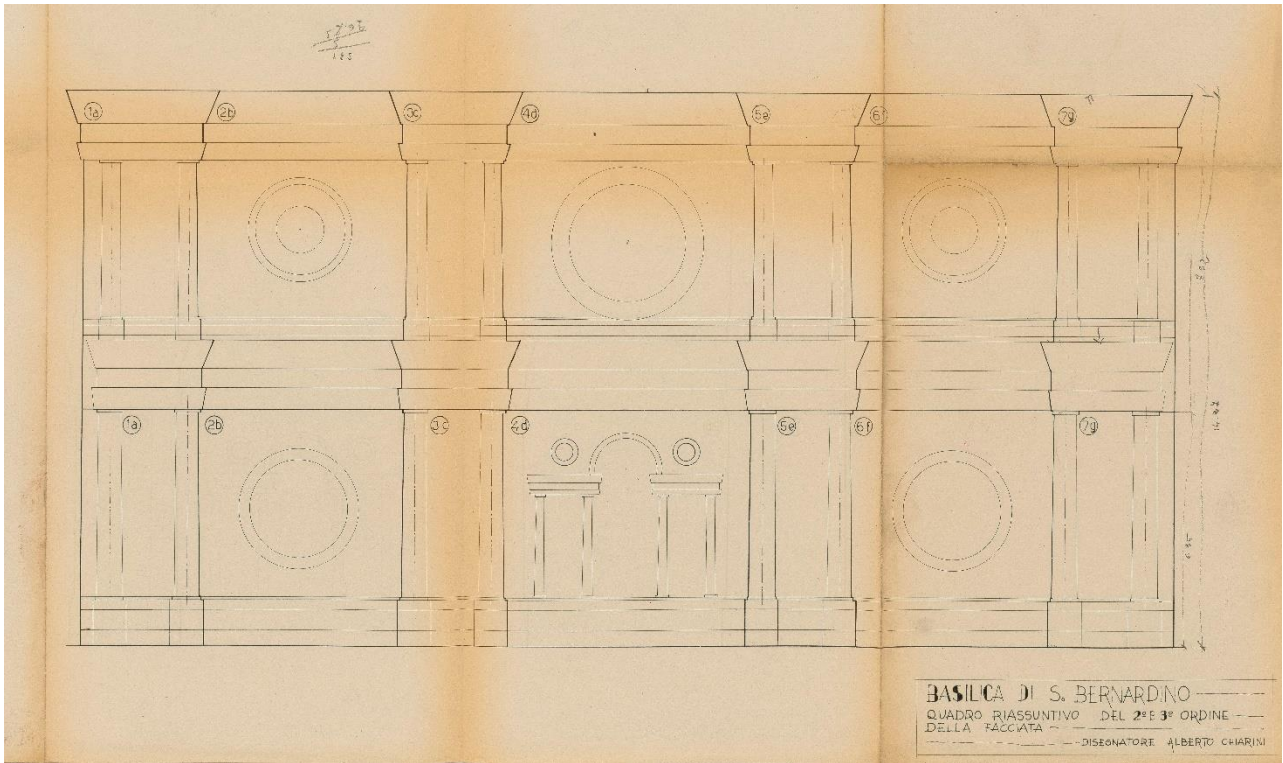
6. Il disegno d'insieme (relativo ai due ordini superiori della facciata) con l'individuazione delle porzioni smontate (AS-Aq).

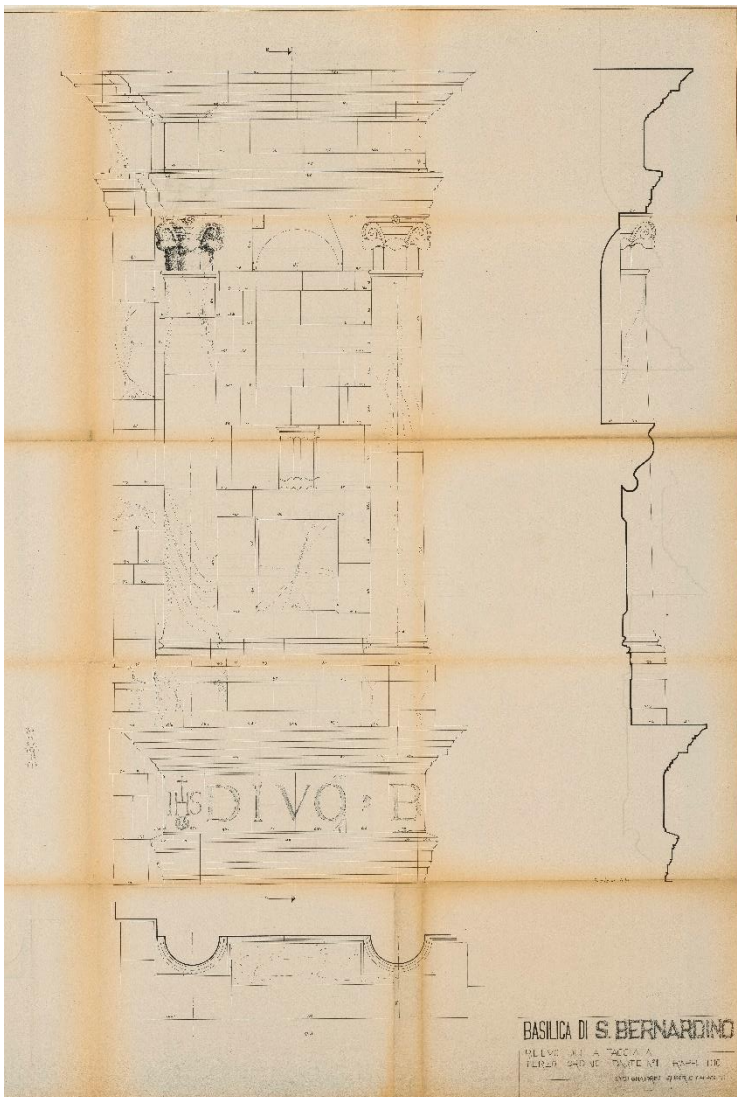
7. Uno dei disegni di dettaglio, realizzati prima della scomposizione, relativo all'angolo superiore sinistro. Ciascuno riporta la distribuzione dei conci con le misure, in scala 1:10. Tutti i disegni sono a firma di Alberto Chiarini (AS-Aq).

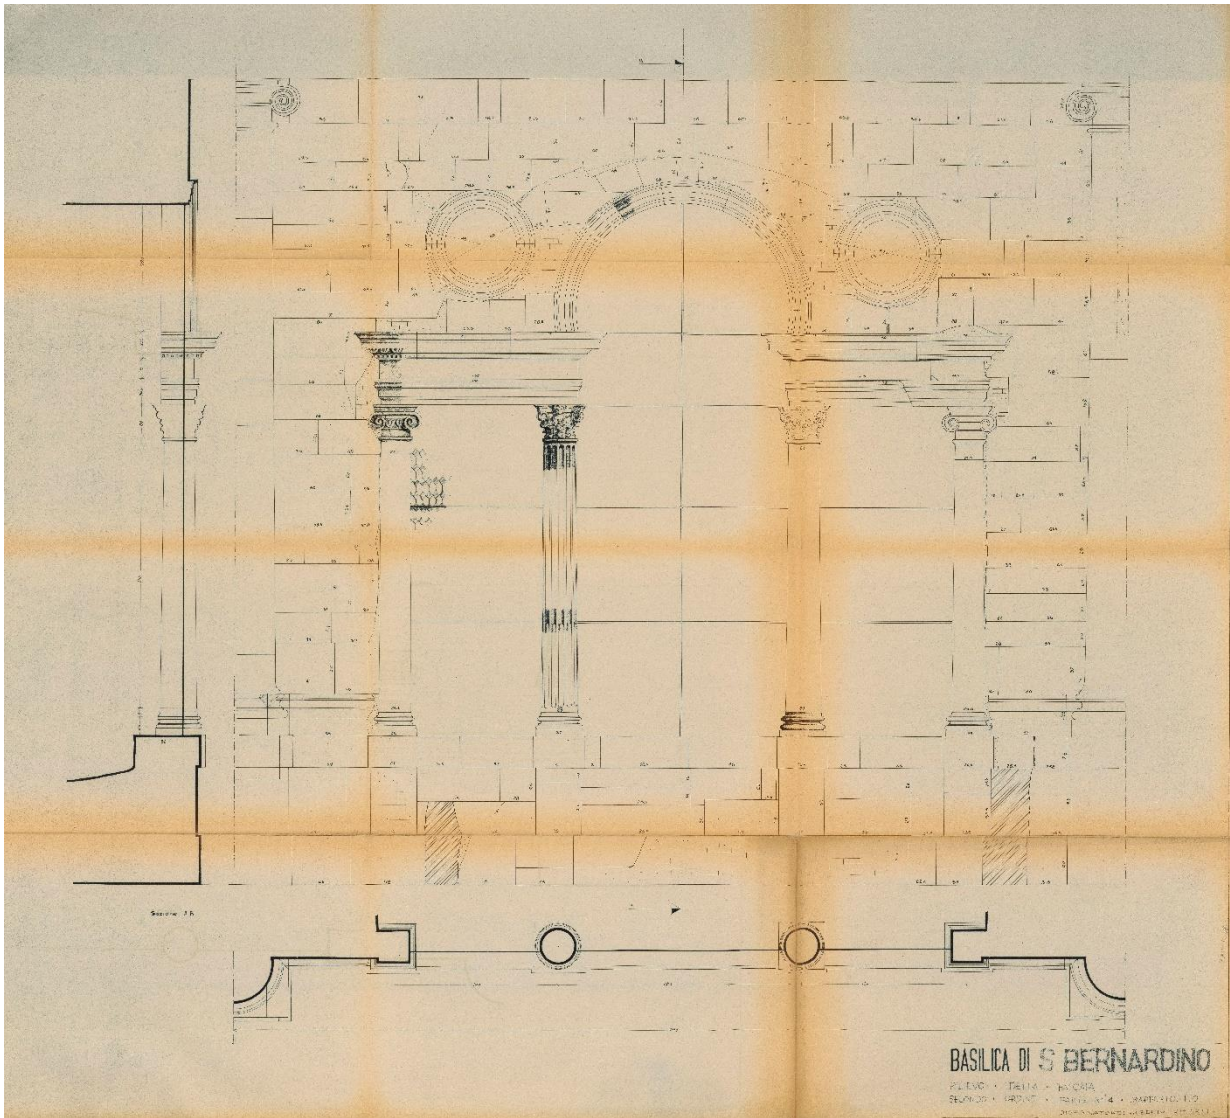
8. Il dettaglio della porzione centrale. Di particolare interesse, oltre alla resa grafica dei dettagli, l'osservazione delle irregolarità derivanti dall'inserimento successivo della finestra (AS-Aq).

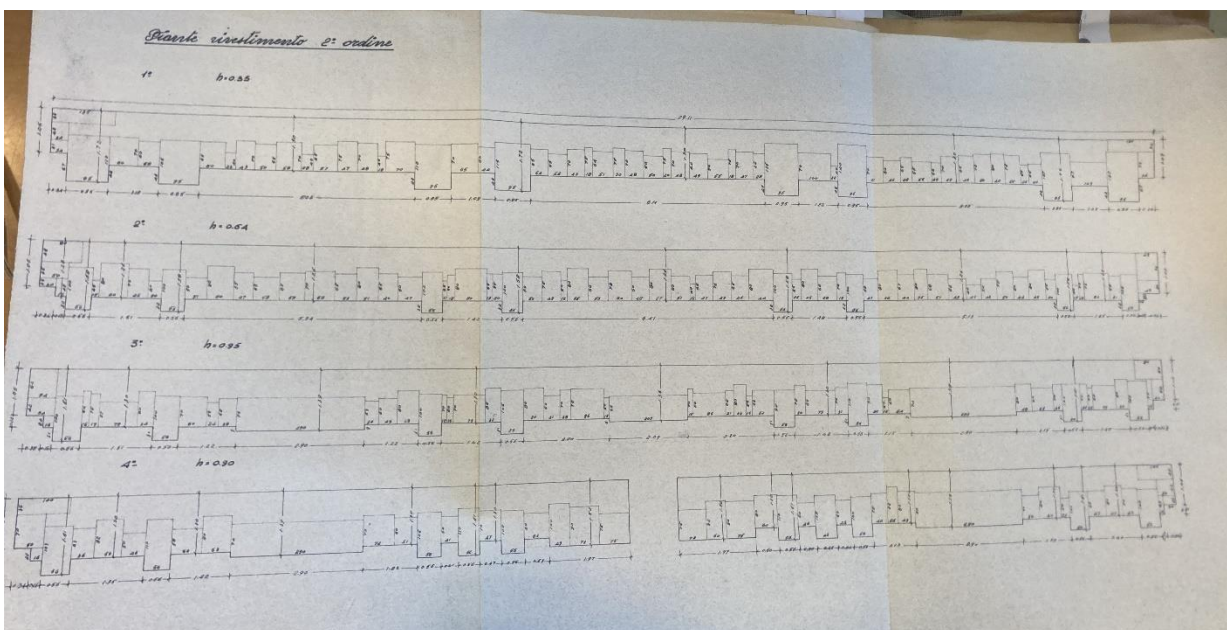
9. Uno stralcio delle "piante rivestimento" con la misurazione della profondità dei conci della facciata, sezionata a diverse altezze su entrambi i livelli smontati (AS-Aq, Genio Civile, busta 18).

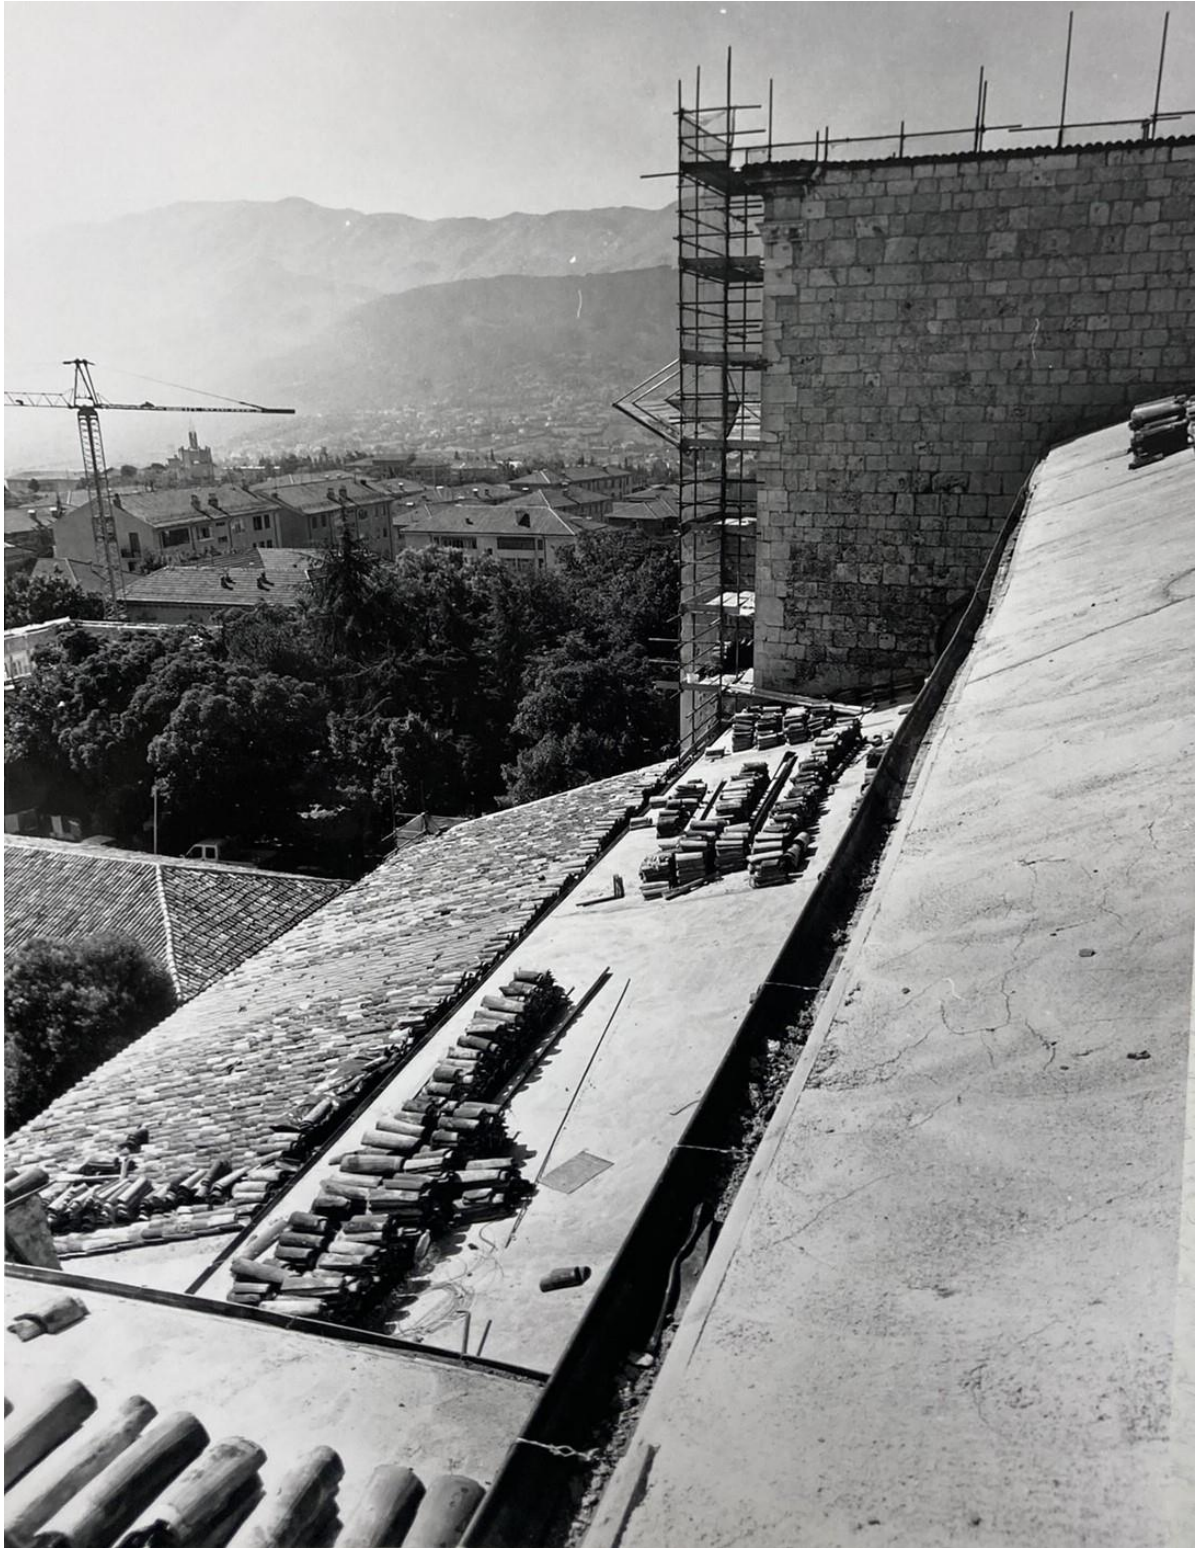
10. La facciata vista dal retro: la muratura ricostruita presenta un paramento in pietra, realizzato recuperando le pietre della demolizione. Non ci sono gli speroni previsti inizialmente (SABAP-Aq, s.d.).

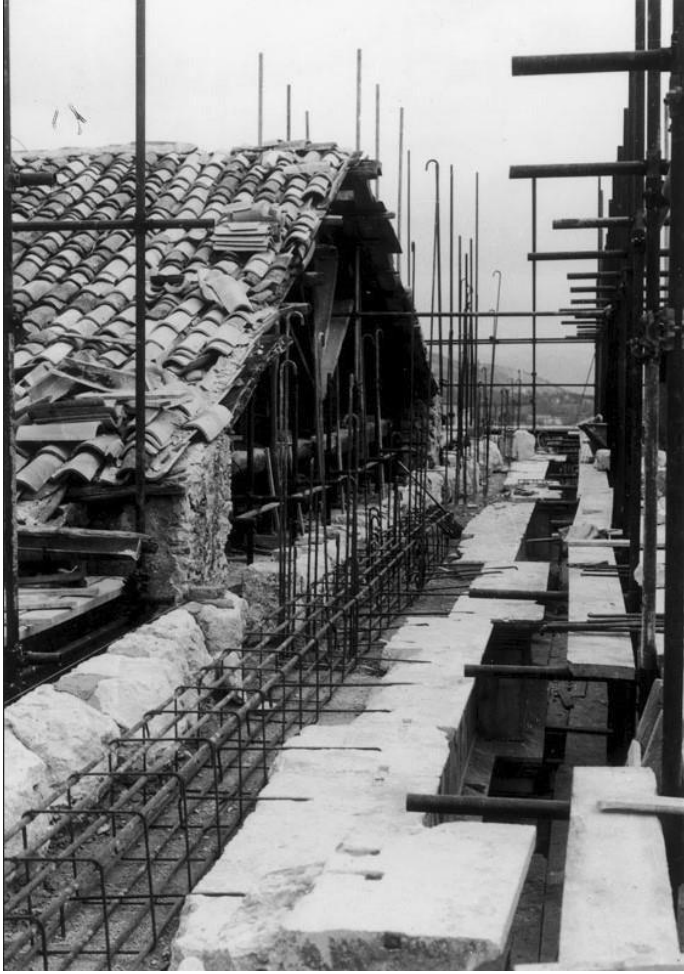
11. Le armature del cordolo realizzato tra il secondo e il terzo ordine della facciata; si vedono i ferri inseriti nei conci del rivestimento lapideo, ancorati al telaio, e in secondo piano quelli verticali dei pilastri. Si nota anche la struttura lignea a capriate del tetto allora esistente (dal sito dell'impresa Cingoli).

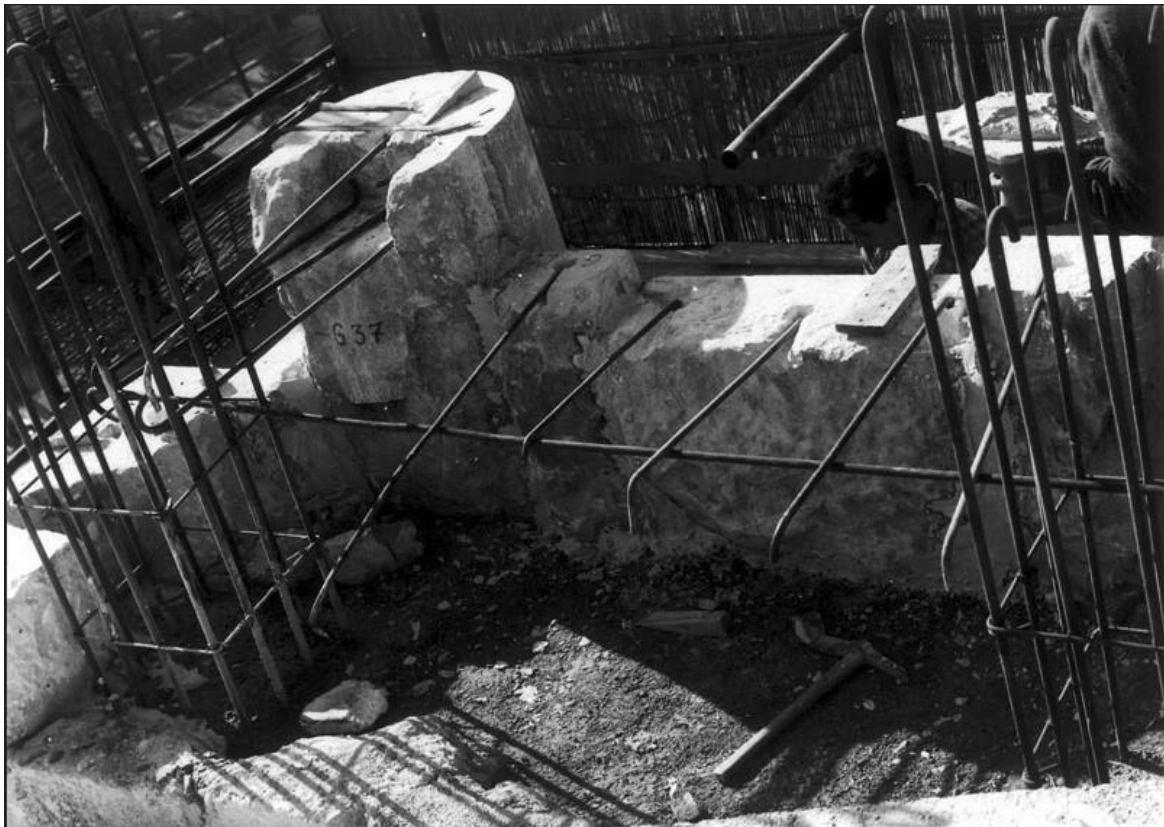
12. Una foto di dettaglio mostra le armature dei pilastri e le staffe di collegamento con gli elementi lapidei ricollocati (dal sito dell'impresa Cingoli).

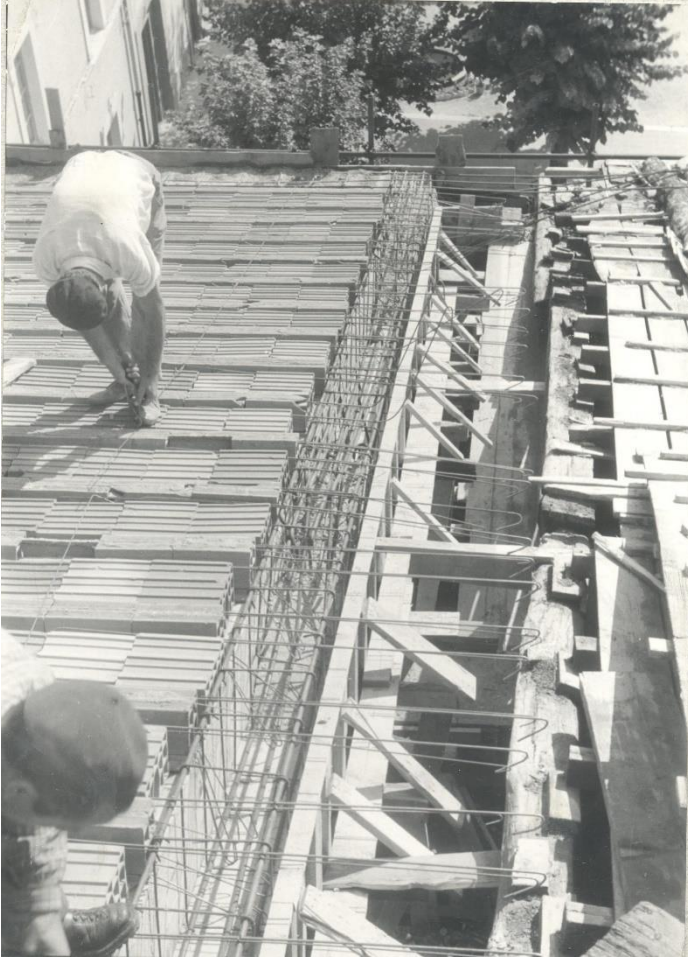
13. Il rifacimento delle coperture fu compiuto sostituendo la struttura lignea con solai in laterocemento e cordoli in calcestruzzo armato ((SABAP-Aq 1960).

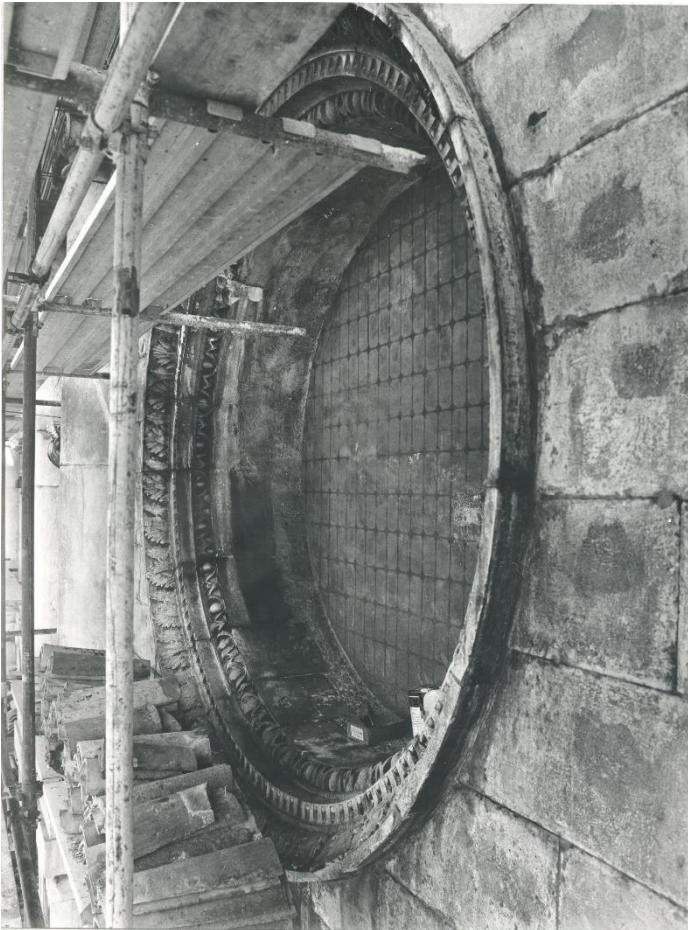
14. Un dettaglio della facciata mostra le incrostazioni e gli annerimenti sulle superfici lapidee; si notano, in primo piano, i segni della colla usata per le etichette della numerazione dei conci (SABAP-Aq 1992).

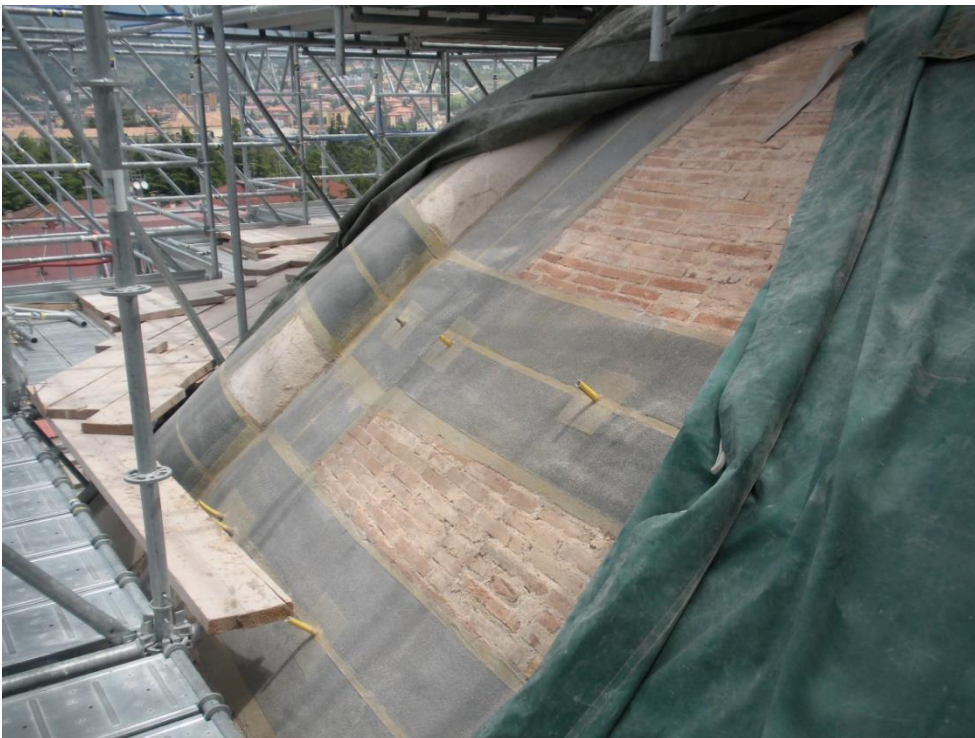
6. La cupola durante i lavori di consolidamento dopo il sisma del 2009 (autore 2011).
