Un restauro rinnegato: la ricostruzione della facciata della basilica di San Bernardino all'Aquila

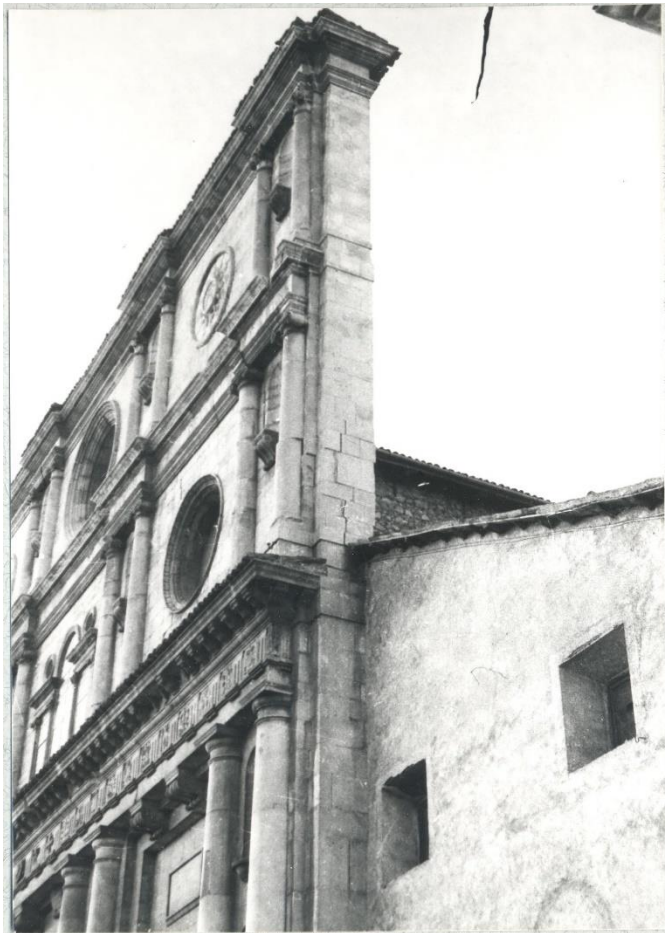
3. Il dissesto all'angolo destro della facciata, che motivò la completa scomposizione; si osserva la dislocazione dei conci sullo spigolo e sulla colonna (SABAP-Aq 1959).

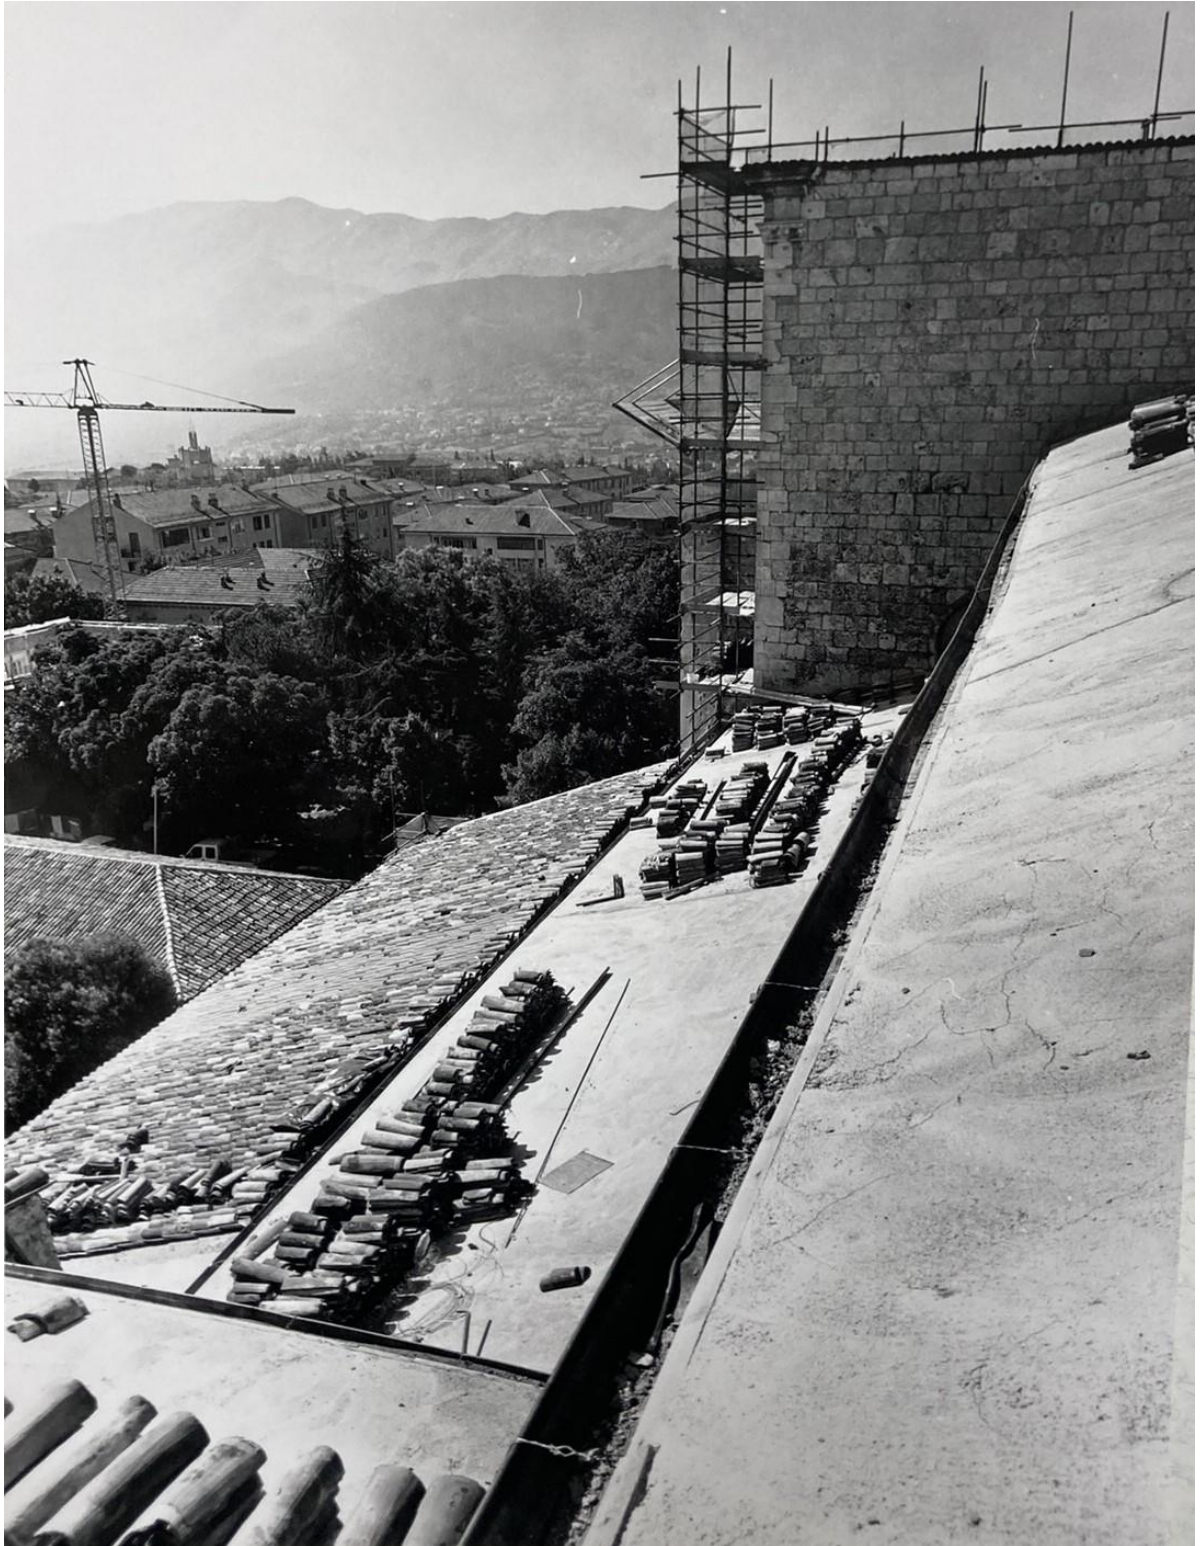
10. La facciata vista dal retro: la muratura ricostruita presenta un paramento in pietra, realizzato recuperando le pietre della demolizione. Non ci sono gli speroni previsti inizialmente (SABAP-Aq, s.d.).

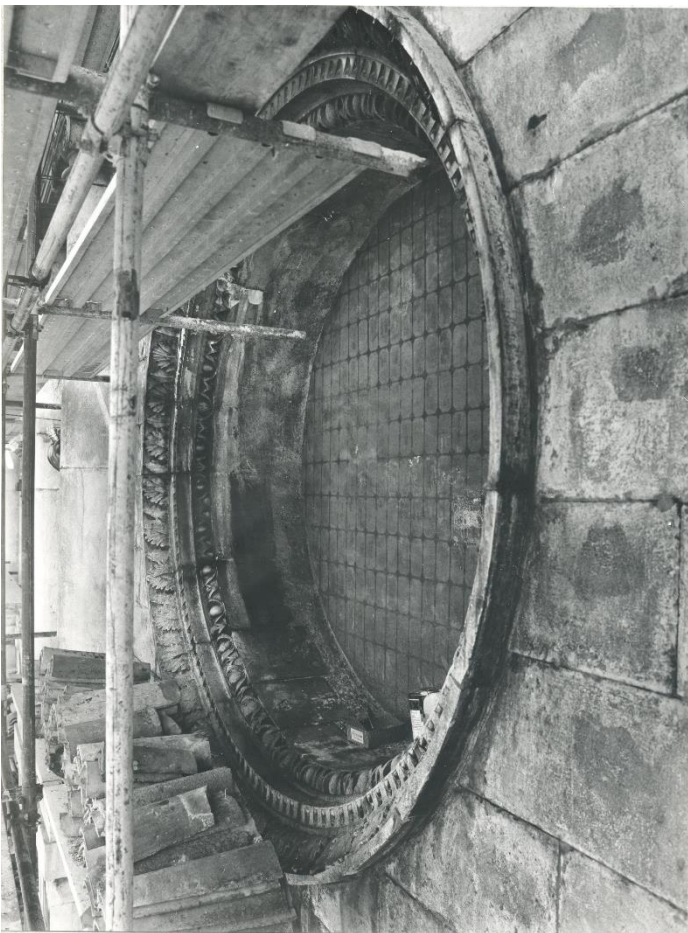
14. Un dettaglio della facciata mostra le incrostazioni e gli annerimenti sulle superfici lapidee; si notano, in primo piano, i segni della colla usata per le etichette della numerazione dei conci (SABAP-Aq 1992).

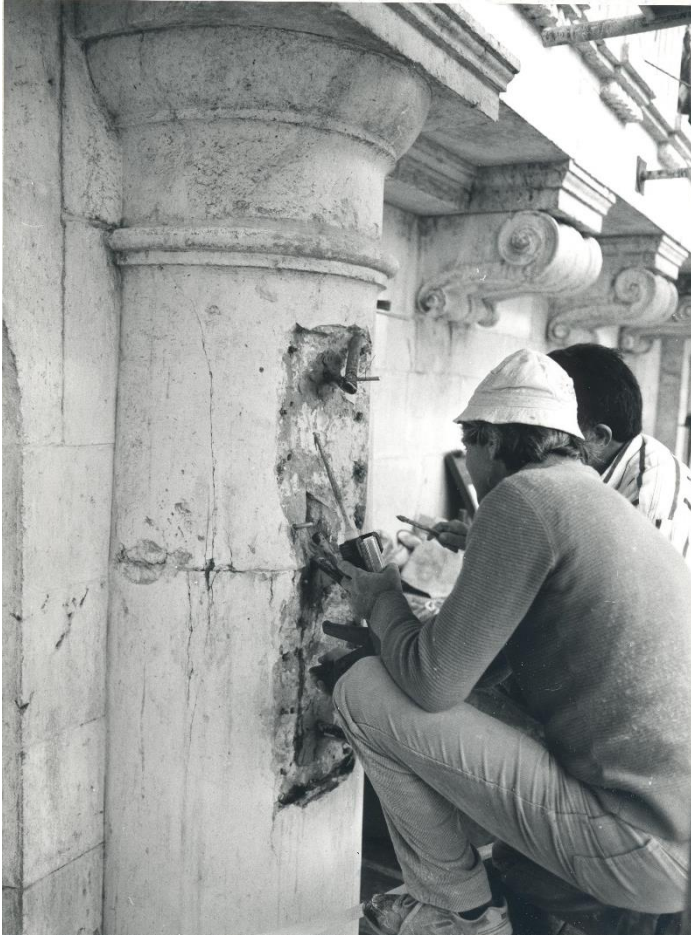
15. Una delle immagini del restauro nel 1992; gli elementi lapidei mostrano fessurazioni e mancanze (SABAP-Aq 1992).
