FENOMENI EROSIIVI IN PROSSIMITÀ DEL PARCO ARCHEOLOGICO DI KAULON (RC): CAUSE E RIMEDI*

The paper analyses the beach erosion which affected the coast of Monasterace Marina, Italy, where the Kaulon archaeological site is located. The site extends along the coast for 1 km, it is made of an ancient town, a museum and a Doric Temple which are inside a sand dune along the coast. During the winter season between 2013-2014, two severe storms completely eroded the beach, reaching to the Doric Temple, which was partially destroyed. All the possible causes of the erosional phenomenon are investigated through the analysis of cartography, wave, weather and climate data, and the use of soil. This analysis is carried out for different historical periods over the last 60 years. Also, a quick and temporary solution is described.

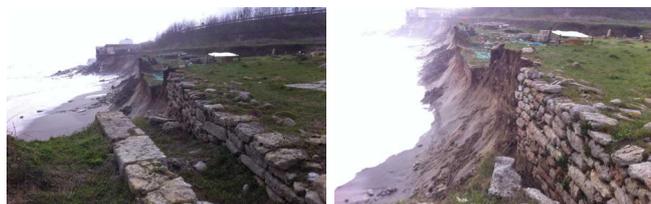
Il sito è interessato da estesi processi erosivi, il cui apice risale alle mareggiate dell'inverno 2013-2014, che hanno quasi totalmente eroso la spiaggia, provocando il crollo di una parte del muro esterno del tempio dorico (vedi Fig. 3).

Fig.3 - Muro esterno del tempio dorico dopo le mareggiate di dicembre 2013 (sx) e di febbraio 2014 (dx).

In seguito alle mareggiate dell'inverno 2013-2014, è stata realizzata una scogliera radente in massi, posizionata sulla spiaggia a ridosso del tempio dorico (vedi Fig. 7). Tale opera ha sezione trasversale di forma trapezoidale, con altezza complessiva di 3 m e base maggiore di 6 m, e si estende per circa 30 m. Si tratta di una soluzione rapida ed economica, particolarmente adatta in situazioni di emergenza, che limita i fenomeni di erosione al piede (essendo una struttura permeabile favorisce, infatti, la dissipazione dell'energia ondosa al suo interno e non a tergo di essa), ed è una struttura flessibile, che non necessita di fondazioni speciali, poiché gli elementi che la compongono sono liberi di muoversi entro certi limiti, senza che venga compromessa la stabilità dell'intera struttura. Per contro, va osservato che tali opere necessitano, generalmente, di una manutenzione costante, soprattutto in occasione delle mareggiate tipiche del periodo invernale. Recentemente, è stato appaltato un intervento di difesa che interessa l'intera unità fisiografica di riferimento, e non solo il singolo tratto antistante il sito archeologico di Kaulon.

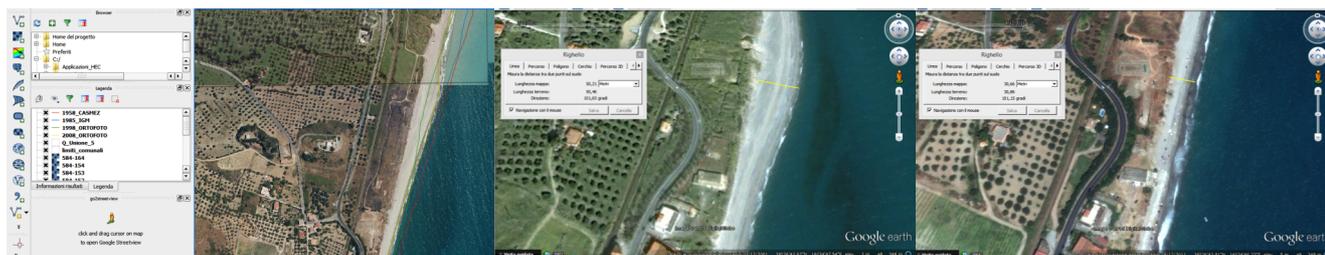
Le variazioni della linea di costa antecedenti le mareggiate dell'inverno 2013-2014 sono state valutate mediante il software QGIS 2.8.3 Wien (utilizzando le cartografie CASMEZ del 1958 ed IGM del 1985 e le ortofoto del 1998 e del 2008, tutte fornite dall'ABR della Regione Calabria), e mediante il software Google Earth Pro (nel quale sono disponibili le immagini storiche del periodo 2001-2011) (vedi Fig. 4 e Tab. 1).

Nel tratto antistante il sito archeologico di Kaulon si osserva un evidente fenomeno erosivo, sviluppatosi in due distinte fasi temporali: la prima è avvenuta tra il 1958 ed il 1985 (sono, però, assenti cartografie intermedie che permettano di individuare con maggior precisione l'inizio di tale processo ed i periodi in cui è stato più intenso), caratterizzata dalla perdita di oltre il 30% della spiaggia originaria, e la seconda è avvenuta tra il 2001

ed il 2008 (anche in questo caso sono, però, assenti immagini satellitari e cartografie intermedie che permettano di individuare con maggior precisione l'inizio del processo erosivo), più intensa della precedente e caratterizzata dalla perdita di oltre il 40% (rispetto al 2001), ed oltre il 50% (rispetto al 1958) della spiaggia originaria. Tra queste due fasi ne è stata osservata una intermedia, avvenuta tra il 1985 ed il 1998, in cui la spiaggia si era ricostituita quasi totalmente. Infine, nel periodo tra il 2008 ed il 2011, la spiaggia è in condizioni di equilibrio.

Fig.4 - Variazioni della linea di costa dal 1958 al 2008 (sx), fonte: cartografia ABR. Linea di costa del 13/3/2001 (centro) e del 12/8/2011 (dx), fonte: immagini storiche di Google Earth Pro.

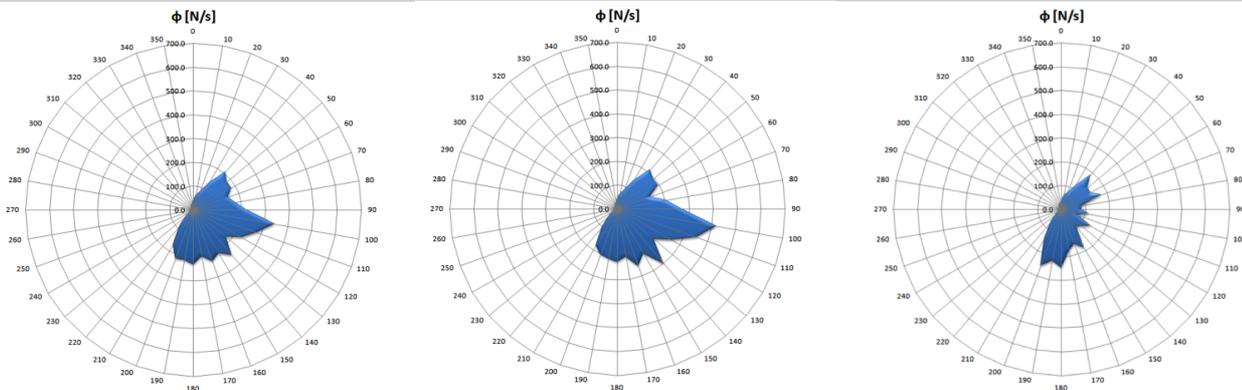
Fig.5 - Grafico polare del flusso di energia per le scale temporali 1986-2006 (sx), 1986-2001 (centro) e 2001-2006 (dx)

Dall'analisi dei risultati mostrati in Fig. 5 e Tab. 2 relativi all'intera serie temporale, è possibile osservare che, dal punto di vista energetico, si registrano valori rilevanti nel ventaglio di direzioni comprese tra 40° e 200° rispetto al Nord, con valore massimo nel settore centrato su 100° rispetto al Nord, e che il litorale in esame è esposto a mareggiate provenienti sia da settori pressoché ortogonali rispetto alla costa, sia da settori sensibilmente inclinati rispetto alla costa stessa.

Confrontando tali risultati con quelli ottenuti nel paragrafo precedente, è possibile osservare che il litorale in esame ha subito un avanzamento in un periodo temporale (1985-2001) caratterizzato da un clima ondoso di largo notevolmente più intenso rispetto a quello che ha caratterizzato il periodo in cui sono stati osservati i recenti fenomeni erosivi (prima decade degli anni 2000). Pertanto, è possibile ipotizzare che tali fenomeni non siano causati esclusivamente dall'azione del moto ondoso (va, comunque, osservato che l'azione delle singole mareggiate può avere ripercussioni anche di notevole entità sul litorale, come accaduto nel corso dell'inverno 2013-2014).

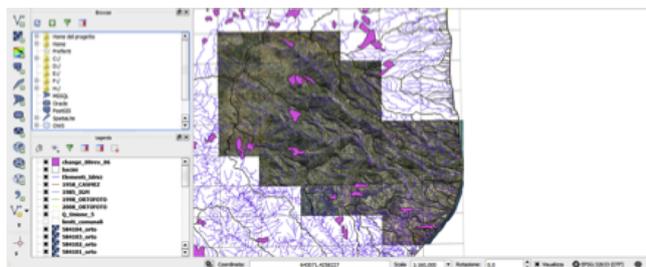
Cover IV Livello del 2000 e del 2006 [11]: dal confronto tra esse (vedi Tab. 3) è possibile osservare come appena 5 km², pari a circa il 3% dell'intera area dei bacini idrografici in esame (di poco superiore a 160km²), abbiano subito cambiamenti della destinazione d'uso del suolo tra il 2000 ed 2006 per 2006, per cui gli effetti sulla variazione della produzione annua di sedimenti, in tale periodo, si possono ritenere trascurabili.

Fig.6 - Confronto tra Corine Land Cover 2000 e 2006 (fonte: GeoPortale ISPRA)

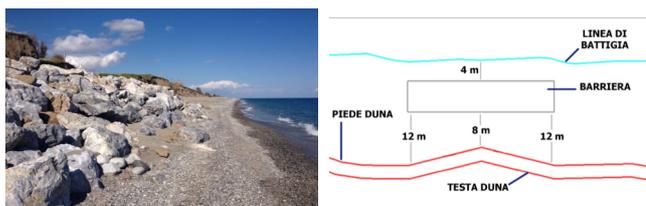
Fig.7 - Scogliera radente realizzata in seguito alle mareggiate dell'inverno 2013-2014 (sx) e relativa schematizzazione (dx)
