## The urban area of Via della Lungara in Rome: features, transformations and vulnerabilities through the use of digital systems

ArchistoR EXTRA 12 (2024)

# L'area della Lungara a Roma: caratteri, trasformazioni e vulnerabilità del costruito storico attraverso l'applicazione di modelli informatici

Maurizio Caperna, Maria Grazia Ercolino, Annarita Martello

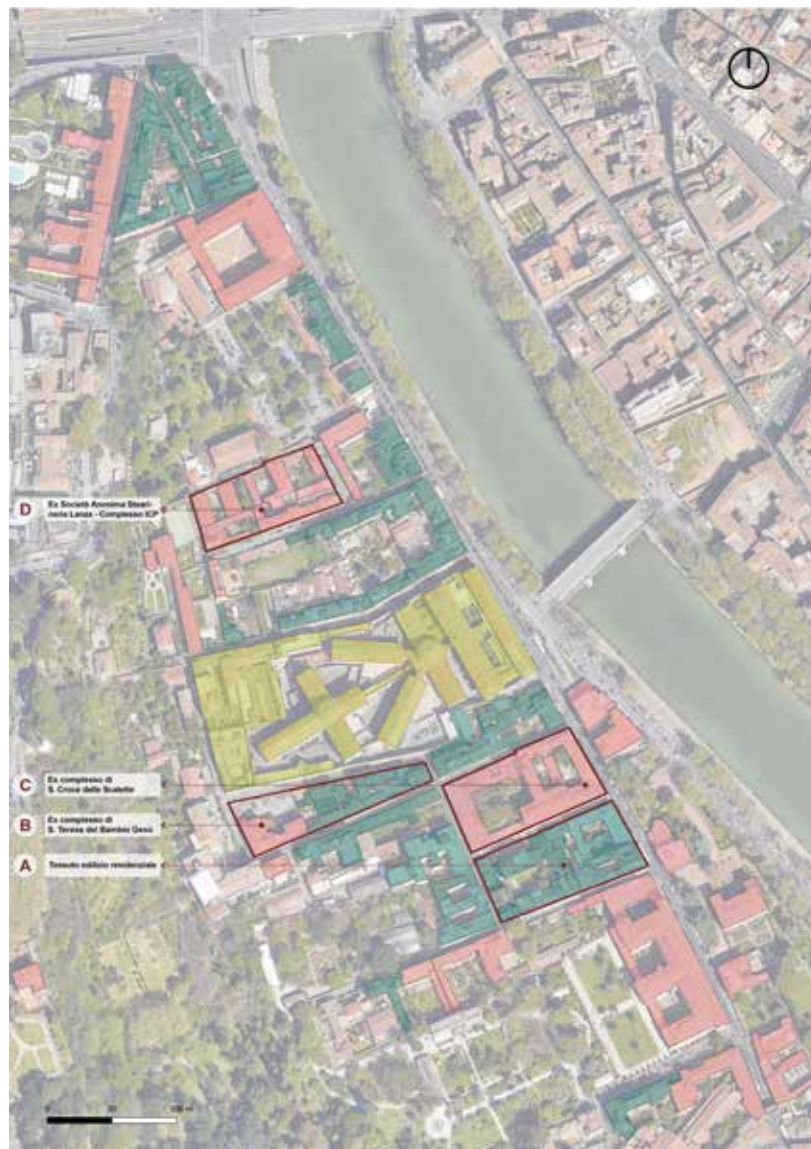
Figura 2. Pianta generale dell'area della Lungara. Si evidenziano i casi esaminati (contrassegnati con le lettere A–D) e la prima ipotesi di perimetrazione delle Unità Urbane (UU-A in verde, UU-EPRS in rosa e, in giallo, il carcere di Regina Coeli, escluso dalla schedatura) (elaborazione M.G. Ercolino, 2023).

parti più interne e collegate esclusivamente alla viabilità secondaria si rileva un aspetto più ‘rarefatto’, dovuto agli ampi spazi liberi residui (fig. 2).

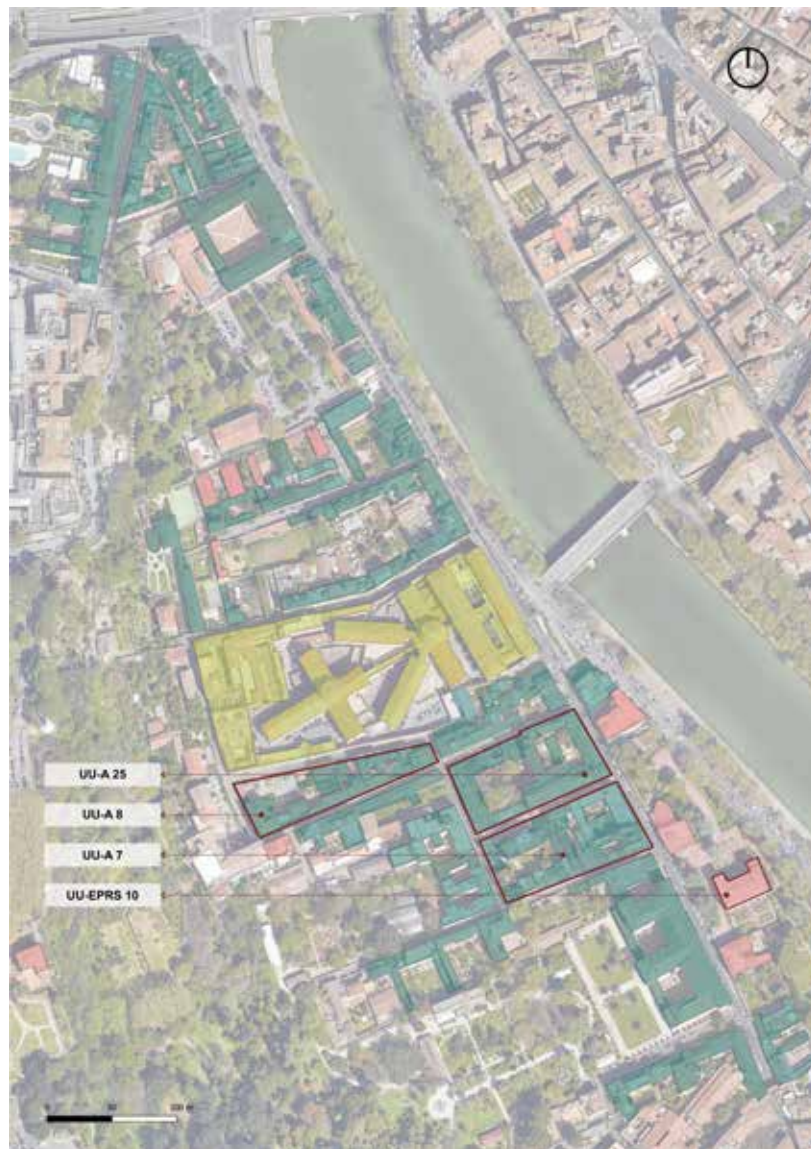
Figura 3. Perimetrazione definitiva delle Unità Urbane. Si evidenzia l'esito di una revisione critica della prima ipotesi di perimetrazione, che ha condotto alla redazione finale di 36 schede per l'intera area della Lungara: 24 riferite alle UU-A (in verde) e 12 alle UU-EPRS (in rosa). Anche in questo caso, il carcere di Regina Coeli (in giallo) risulta escluso dalla schedatura. Si indicano, inoltre, le Unità Urbane analizzate nel presente contributo (elaborazione A. Martello, 2023).

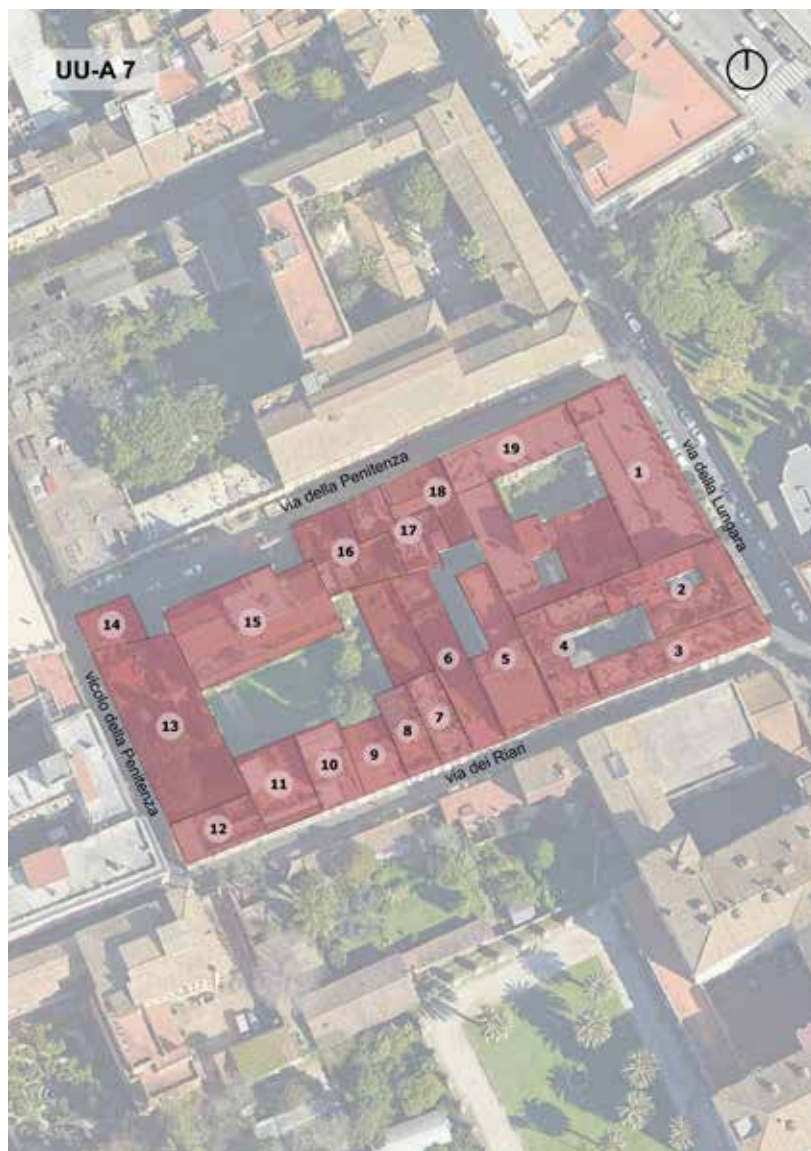
Figura 4. L'isolato delimitato da via della Lungara, via dei Riari, via e vicolo della Penitenza, corrispondente all'aggregato identificato come UU-A 7. La numerazione, associata ai poligoni, evidenzia le Unità Edilizie perimetrate (elaborazione A. Martello, 2023).

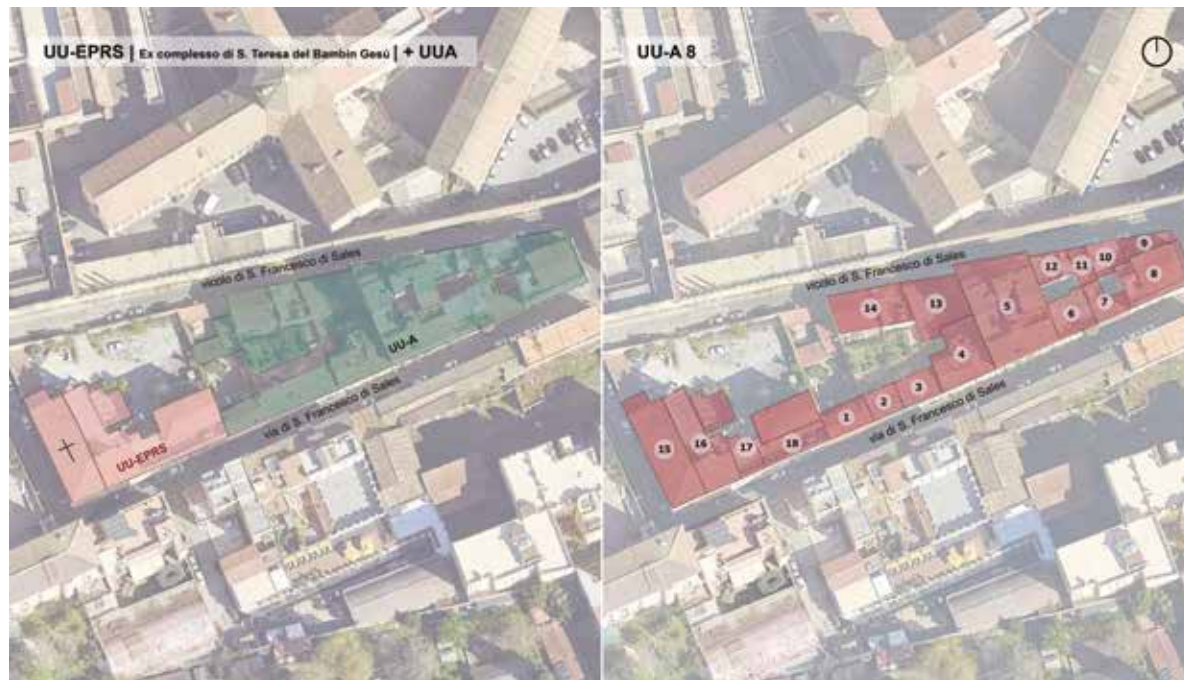
Figura 5. L'isolato delimitato da via di San Francesco di Sales, dall'omonimo vicolo e dal vicolo della Penitenza. L'ex chiesa e il convento di Santa Teresa del Bambin Gesù, testata occidentale dell'aggregato, sono stati individuati dapprima come UU-EPRS (in rosa, a sinistra) in virtù della funzione specialistica assolta; successivamente, data la contiguità con i fabbricati presenti, sono stati valutati come componenti edilizie (U.E. numerate) dell'UU-A 8 (a destra) (Elaborazione A. Martello, 2023).

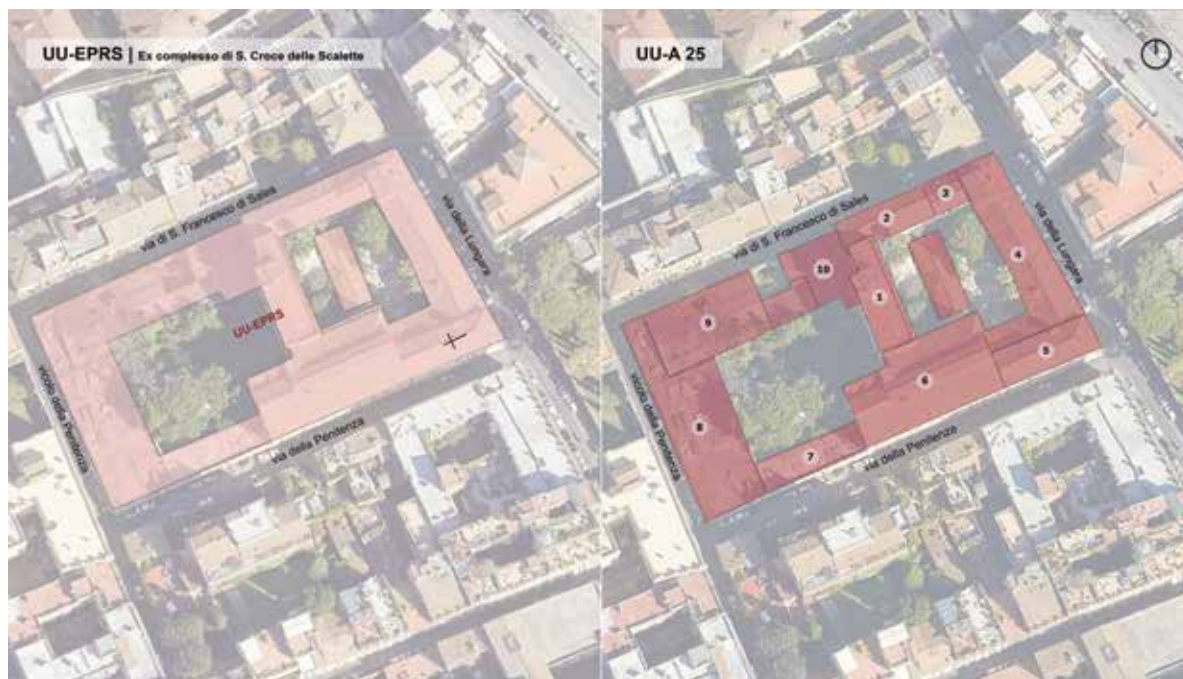
Figura 6. L'isolato delimitato da via della Lungara, via e vicolo della Penitenza e via di San Francesco di Sales. L'ex complesso di Santa Croce delle Scalette, inizialmente perimetrato come UU-EPRS (in rosa, a sinistra), ospita tuttora una funzione specialistica. Ciononostante, è stata redatta una scheda UU-A (UU-A 25), considerando sia l'estensione dell'unità, comparabile a quella delle UU-A adiacenti, sia la possibilità di leggere – attraverso l'osservazione diretta dei fronti – il rapporto di aggregazione tra i singoli volumi edificati (U.E. numerate, a destra) (elaborazione A. Martello, 2023).

Al primo caso si riconducono gli aggregati composti dalle sole cellule abitative, mono o plurifamiliari, per i quali si è proceduto attraverso il tracciato schedografico UU-A, come per l'isolato delimitato da via della Lungara, da via dei Riari e dalla via e dal vicolo della Penitenza (UU-A 7) (fig. 4). Il secondo interessa gli edifici che, seppur specialistici, sono posti in continuità con il tessuto di base e presentano uno sviluppo dei fronti assimilabile a quello delle particelle residenziali adiacenti; ci si riferisce, ad esempio, alla testata occidentale dell'aggregato prospiciente via di San Francesco di Sales, dove l'ex chiesa e il convento sono stati individuati come Unità Edilizie (U.E.) componenti dell'UU-A 8 (fig. 5). Il terzo caso è ben rappresentato dal complesso di Santa Croce delle Scalette, attuale sede della cosiddetta Casa Internazionale delle Donne, dapprima schedato come un'unica unità edilizia avente funzione specialistica e poi censito come UU-A (UU-A 25) (fig. 6) a causa delle

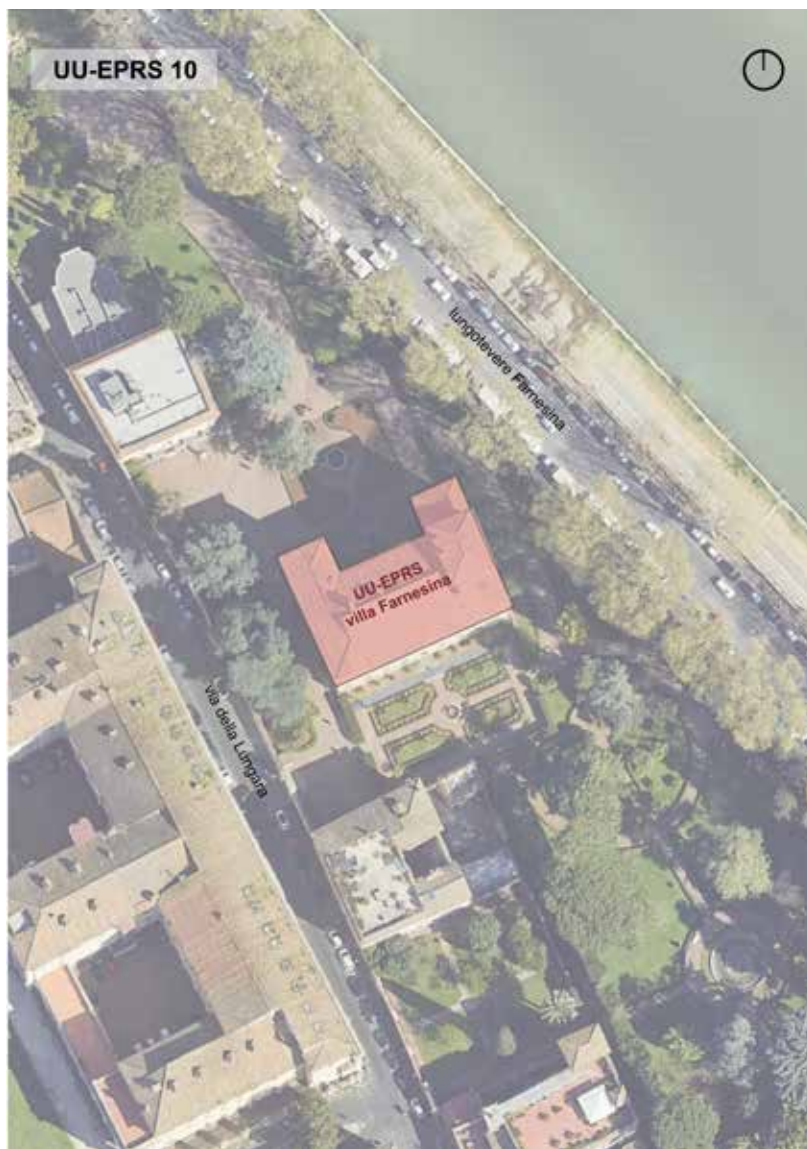
Figura 7. La villa Farnesina. In considerazione dell'autonomia costruttiva richiamata dalla normativa, il fabbricato, al centro nell'immagine, è stato sin da subito censito attraverso il tracciato schedografico UU-EPRS (UU-EPRS 10) (elaborazione A. Martello, 2023).

sue caratteristiche costruttive e della sua estensione del tutto simile a quella dell'isolato attiguo. L'ultima fattispecie contempla gli edifici puntuali, come la Villa Farnesina, frutto di un progetto unitario, svincolata da qualsiasi logica aggregativa e quindi schedabile come UU-EPRS (UU-EPRS 10) (fig. 7).

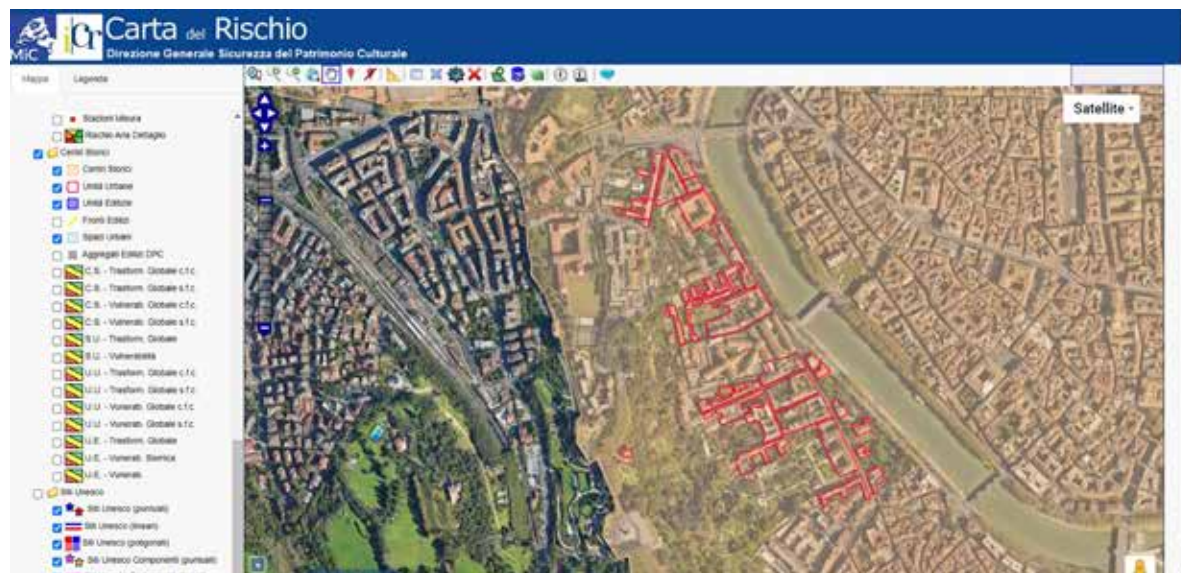
Figura 8. Schermata della piattaforma web Carta del Rischio. Sull'immagine satellitare dell'area della Lungara si evidenzia, attraverso la sovrapposizione di un *layer* poligonale, la definitiva geolocalizzazione delle Unità Urbane individuate, <http://www.cartadelrischio.beniculturali.it/> (ultimo accesso 15 marzo 2024).

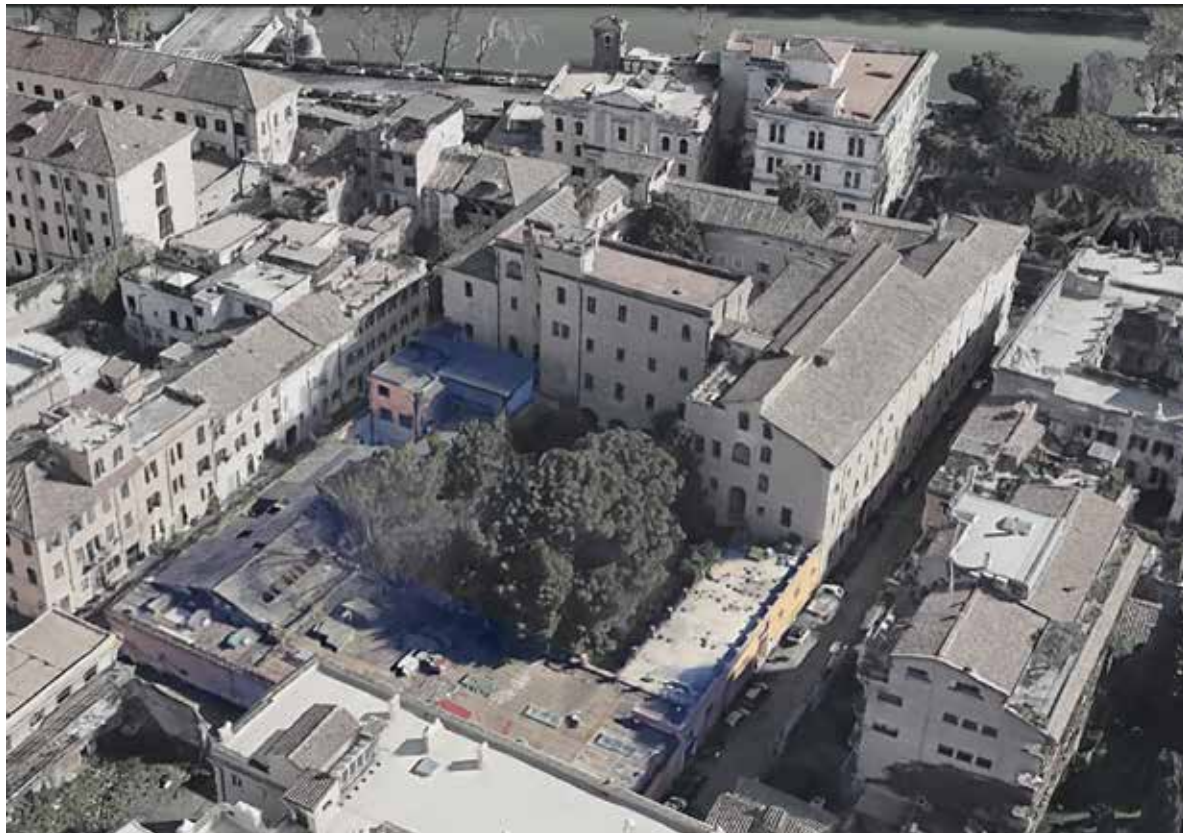
Figura 9. Veduta, da ovest, del tratto centrale di via della Lungara, con in primo piano i volumi che saturano il grande lotto destinato al complesso di Santa Croce delle Scalette (da *Google Earth*). Nel caso specifico, il vuoto edilizio lungo i fronti non è stato valutato come una vulnerabilità costruttiva .

I paragrafi relativi al Sistema Edilizio, ne individuano le peculiarità guardando tanto alla configurazione dell'impianto quanto all'articolazione dei fronti prospicienti sugli Spazi Urbani<sup>23</sup>. A tal proposito, le Unità Urbane in esame esemplificano circostanze diffusamente rilevate alla Lungara: come si è visto, le differenti caratteristiche, anche dimensionali, dei volumi edificati istituiscono un singolare rapporto tra costruito e spazi aperti pertinenziali, tra pieni e vuoti. Ciononostante, alcune delle interruzioni presenti lungo i fronti viari non sono state individuate come Vuoti Edilizi e, di conseguenza, non sono state valutate come significative carenze costruttive; piuttosto tali discontinuità sono state associate al mancato sviluppo in verticale di fabbricati, relativamente recenti, costruiti su terreni precedentemente inedificati. È questo il caso della UU-A 25 dove il perimetro del lotto parzialmente occupato dal complesso di Santa Croce delle Scalette è stato completato, sul lato opposto alla via della Lungara, da annessi di varia natura che sembrano non alterare il comportamento strutturale dell'aggregato (fig. 9).

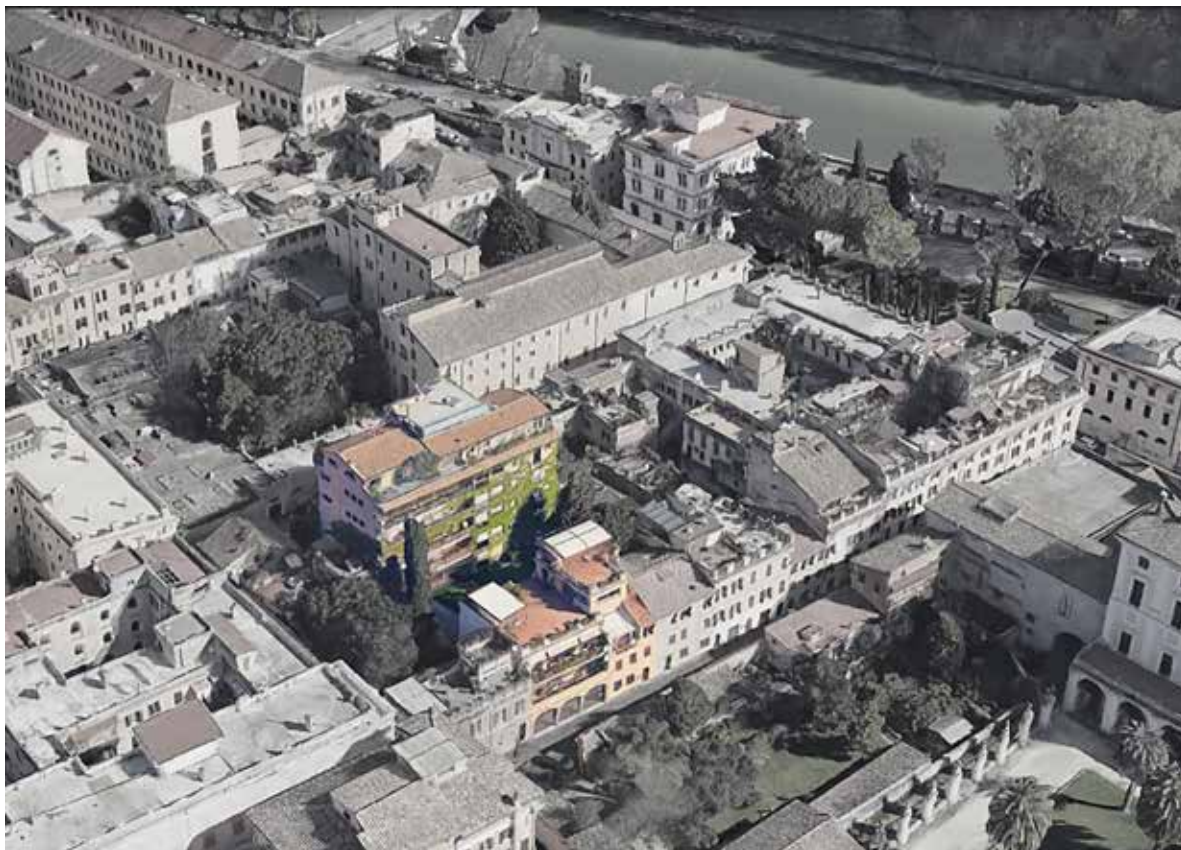
Figura 10. Veduta, da sud-ovest, dell'Unità Urbana Aggregato 7 (da *Google Earth*). Si distinguono i fabbricati che derivano da interventi condotti nel XX secolo, successivi al 1919, individuati come Unità edilizie moderne di sostituzione ( $U_{ems}$ ).

Difatti, proprio a causa dei rivestimenti e dell'inaccessibilità dei luoghi, non sempre è stato possibile apprezzare le modifiche apportate ai sistemi costruttivi storici e pertanto le percentuali relative alle sostituzioni moderne degli elementi costruttivi sono sempre basse o pari a 0%, sia in riferimento alle UU-A sia alle UU-EPRS analizzate. Sono limitati i casi in cui sono state osservate Unità Edilizie Moderne di Sostituzione ( $U_{ems}$ ) e tra questi ricadono due delle componenti dell'aggregato UU-A 7, ossia l'edificio seriale novecentesco corrispondente alla particella catastale 244 e la palazzina realizzata nella seconda metà del XX secolo individuata al catasto con il numero 182 (fig. 10).

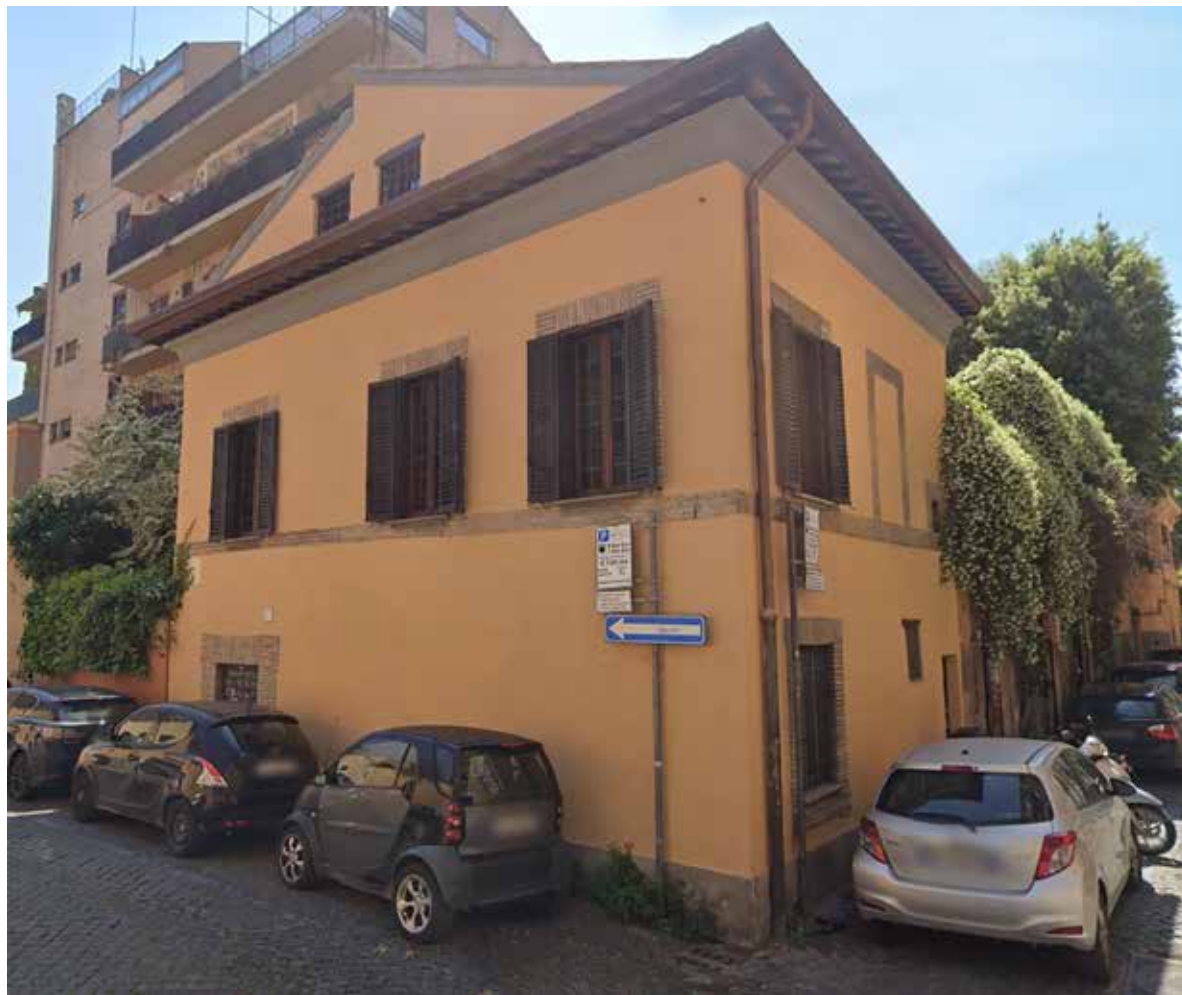
Figura 11. Unità edilizia posta all'angolo NO dell'aggregato UU-A 7, tra la via e il vicolo della Penitenza. L'edificio residenziale è riconducibile alle tipologie seriali del XVII-XVIII sec. Tuttavia, si rilevano interventi quali la tamponatura del vano finestra, l'apertura di nuove bucatore e il rifacimento della copertura. Tali evidenze concorrono alla formazione del sotto-indice relativo alle cosiddette "riparazioni moderne" (foto A. Martello, 2023).

A differenza delle altre due Unità Urbane richiamate come esempio, la UU-A 7 è inoltre caratterizzata da un numero maggiore di sopraelevazioni/superfetazioni e pertanto l'incidenza relativa è più alta e pari al 21-40%. Nonostante si rilevi una buona persistenza di coperture tradizionali, sia a tetto con elementi lignei sia a terrazzo, non si esclude il loro parziale rifacimento con interventi che riguardano anche solo gli strati di protezione (i coppi per le falde o il mattonato per le superfici piane)<sup>28</sup>. Tale evidenza accresce l'incidenza calcolata per le riparazioni moderne, con valori che difficilmente superano il 60% pur considerando anche la riconfigurazione/riparazione/tamponatura dei vani storici e l'apertura di nuove bucaure (fig. 11). Più alte sono le percentuali che indicano la sostituzione dei

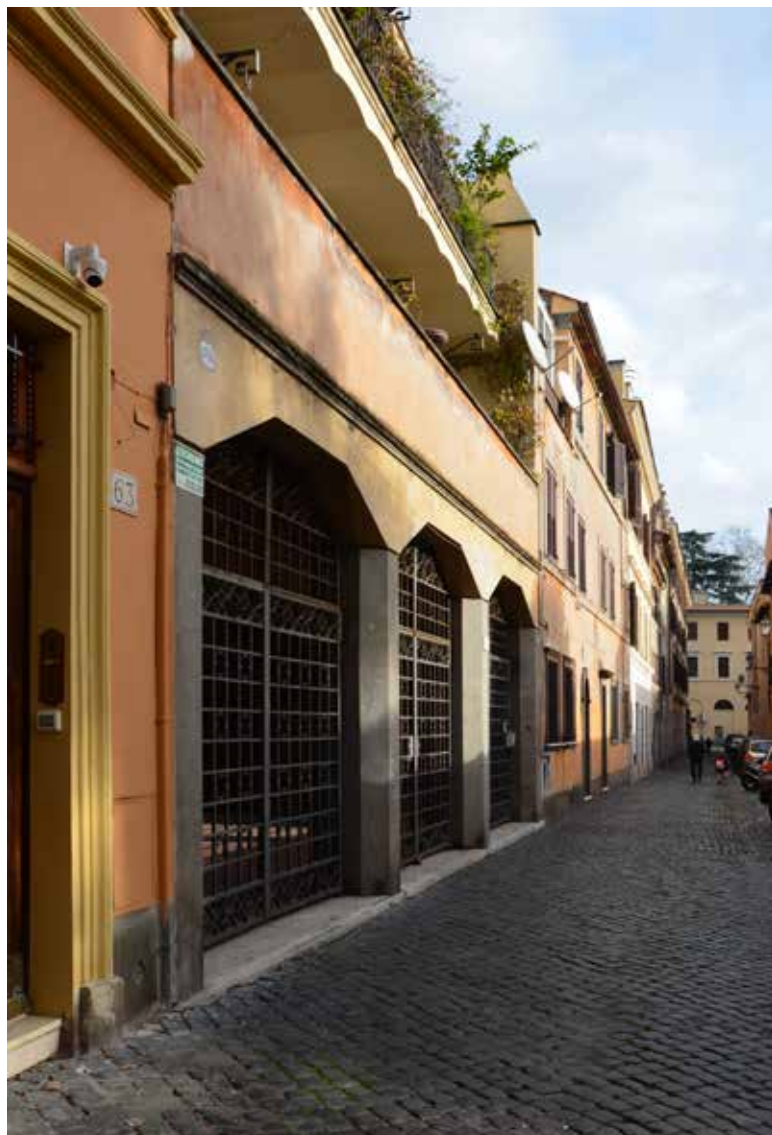
Figura 14. Unità Edilizie prospettanti su via dei Riari (UU-A 7). La presenza del portico al piano terra della particella catastale n. 244 incide sulla valutazione delle “Vulnerabilità costruttive” e partecipa alla definizione dell’indice globale  $I_v$  (foto M.G. Ercolino, 2023).
