New materials for structural restoration: an old debate

Eva Coisson, Federica Ottoni
eva.coisson@unipr.it, federica.ottoni@unipr.it

Nuovi materiali per il restauro strutturale: una questione antica

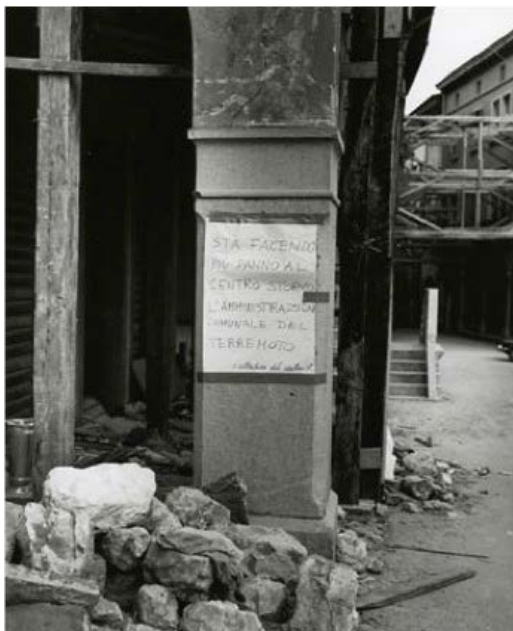
Figura 1. Su una colonna superstite di uno dei palazzi del centro storico di Gemona, dopo il disastroso terremoto del Friuli del 1976, si leggeva «ha fatto più danni l'amministrazione comunale del terremoto», inquietante parafrasi del problema sintetizzato da Franco Braga qualche anno più tardi.

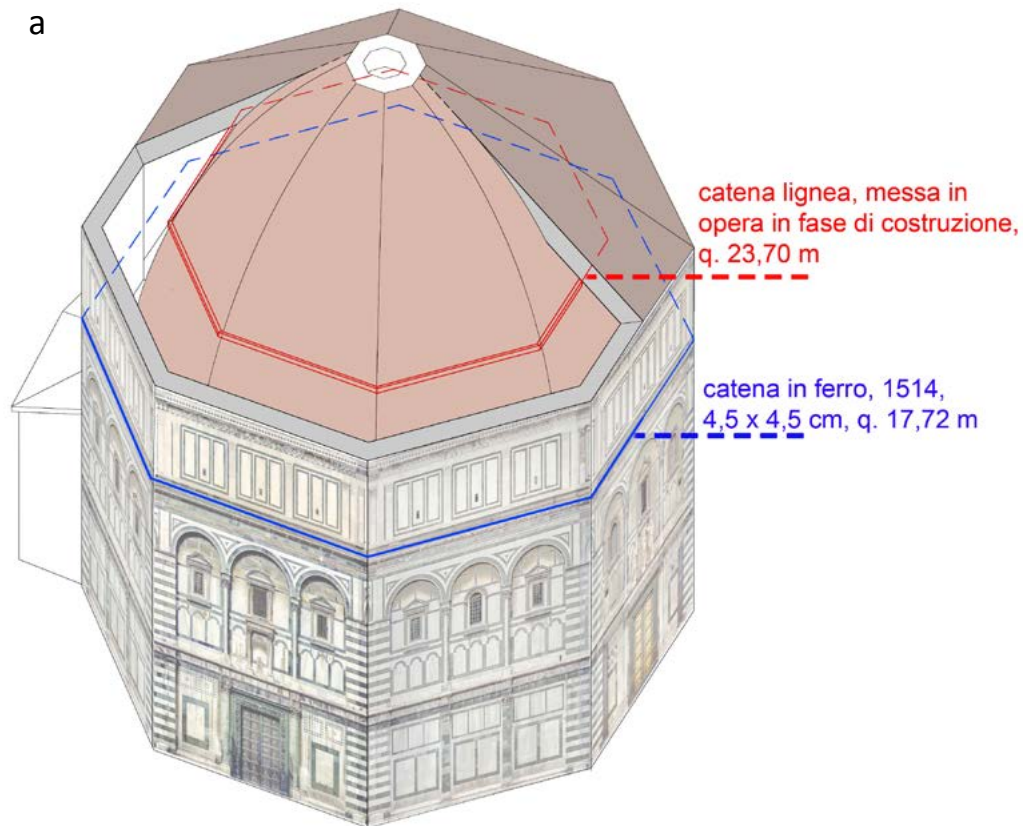
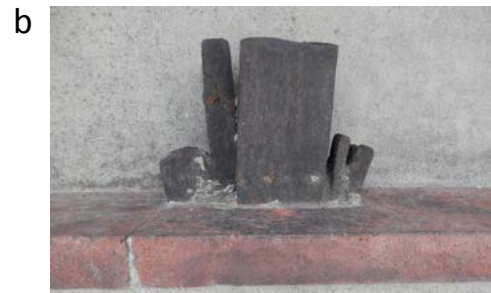
Figura 2. Schema delle posizioni dei due sistemi di incatenamento – in legno e successivamente (nel 1514) in ferro – inseriti a cerchiatura della cupola di San Giovanni a Firenze (a) e particolare dell'accrocchio della catena in ferro, nascosta sotto un massiccio getto in c.a. (b).

L'uso del ferro come elemento di rinforzo degli edifici è noto fin dalla fine del XV secolo, particolarmente in veste di tirante, capace di assolvere efficientemente alla duplice istanza di solidarizzazione tra le parti dell'ideale scatola muraria e di assorbimento di eventuali spinte. È a partire poi dalla fine del XVI secolo – forse sulla scorta della massiccia cerchiatura eseguita da Sinan sulla grandiosa cupola di Santa Sofia – che lo schema di un sistema di catene saldamente connesse l'una all'altra si è largamente diffuso fino a configurarsi come l'intervento di consolidamento strutturale tradizionale per le cupole in muratura¹⁷. Le cerchiature in ferro (e poi in acciaio), articolate in posizioni, accrocchi e tecnologie diverse¹⁸, hanno dimostrato nel tempo la propria indubbia efficacia, rallentando, se non fermando completamente le lesioni dovute alla fisiologica spinta delle strutture cupolate (fig. 2).

18. Interessanti tra gli altri, per singolarità di applicazione, sono i casi della catena inserita nel 1514 attorno al Battistero fiorentino di San Giovanni, nascosta alla vista da un getto di robusto calcestruzzo di cemento che, non solo ne ha impedito la corretta valutazione negli anni, ma ha anche provocato danni al cornicione (vedi ROCCHI COOPMANS DE YOLDI 1996, p. 116) e le cerchiature inserite nel corso di diversi secoli, in tempi e con tecnologie via via successive, e non per questo necessariamente migliorate, attorno alla vasariana cupola di Santa Maria dell'Umiltà a Pistoia; vedi OTTONI, BLASI 2015.

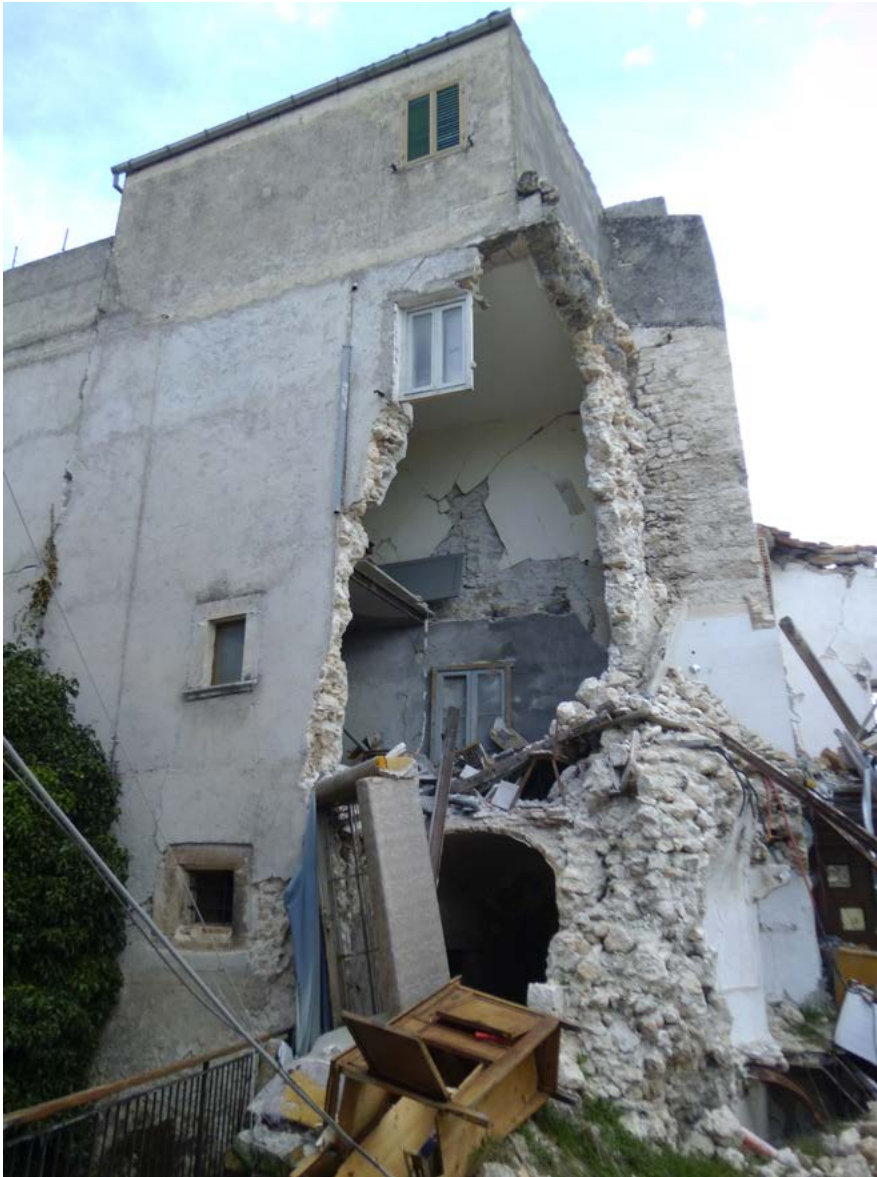
Figura 5. Il cordolo in c.a. inserito in murature di scarsa qualità risulta spesso eccessivamente rigido, con effetti devastanti sotto l'effetto del sisma (Civitavecchia, AQ).

In questo filone, la pratica dell'inserimento di pesanti e massivi cordoli in cemento armato sulla sommità delle murature rappresenta forse l'errore più grossolano: per le stesse modalità costruttive con cui viene eseguito, spesso determina una discontinuità tra cordolo e muratura sottostante che, a fessurazione avvenuta, permette la traslazione relativa delle due parti, senza considerare che il peso e la rigidità del c.a. (entrambi ingenti se confrontati a quelli della muratura) inducono sollecitazioni tali nella struttura da produrre gravi lesioni a taglio, che possono poi servire da innesco per un successivo meccanismo di ribaltamento (fig. 5).

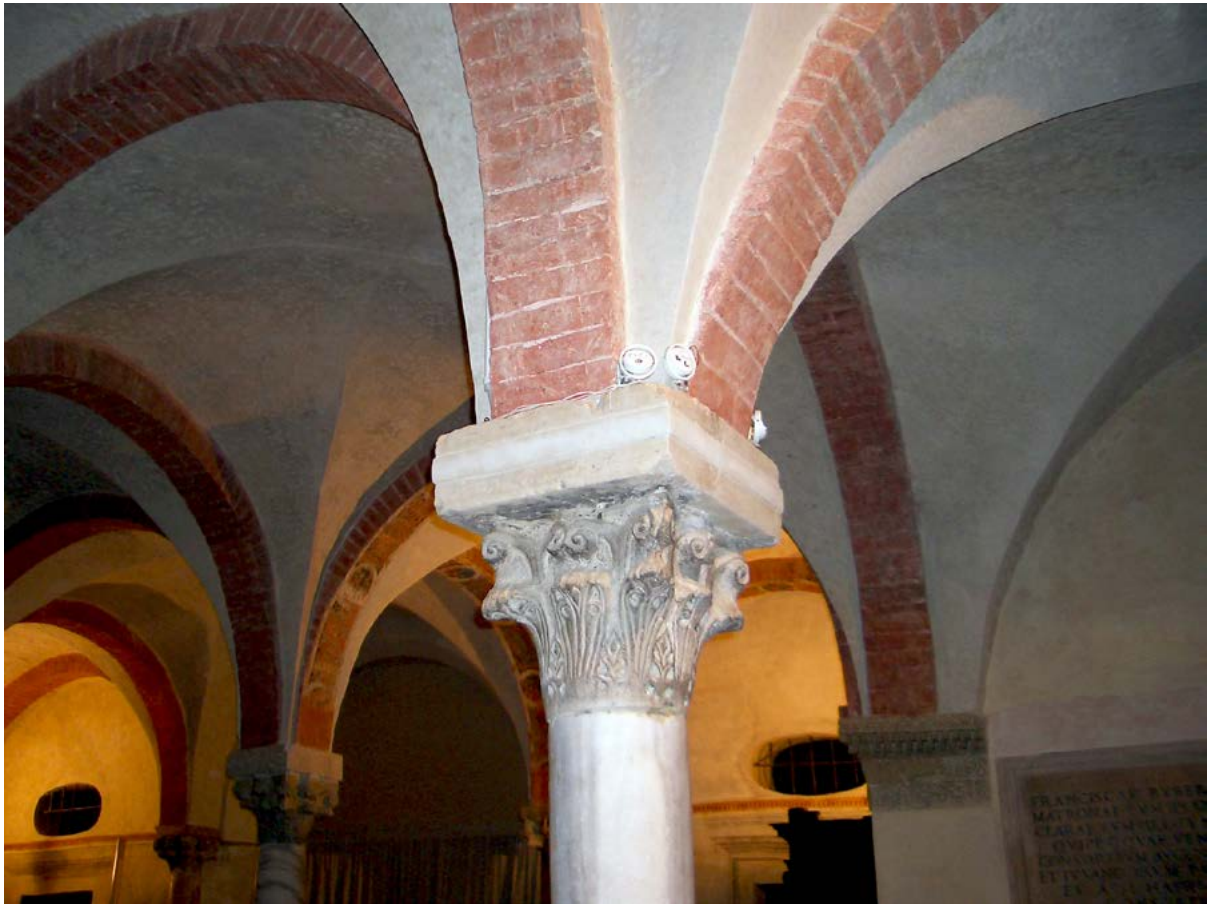
Figura 6. Un intervento leggero, reversibile e distinguibile di cerchiatura in fibra di carbonio su di un capitello della cripta del Duomo di Parma (foto Arché Restauri).

Un esempio di questo tipo di intervento è quello eseguito, nel corso dei restauri del 2006 alla Cattedrale di Parma, su alcune basi, capitelli ed abachi nella cripta e nella facciata, con l'inserimento di strisce di fibre di carbonio applicate con resine epossidiche e ricoperte con polvere di marmo (fig. 6). L'altezza delle strisce è stata limitata per favorire la distinguibilità e lasciare a vista almeno una porzione della superficie originaria dell'elemento e prima dell'applicazione del materiale composito, sul sostrato è stato steso uno strato di polimeri fluorurati con la funzione di distaccante.

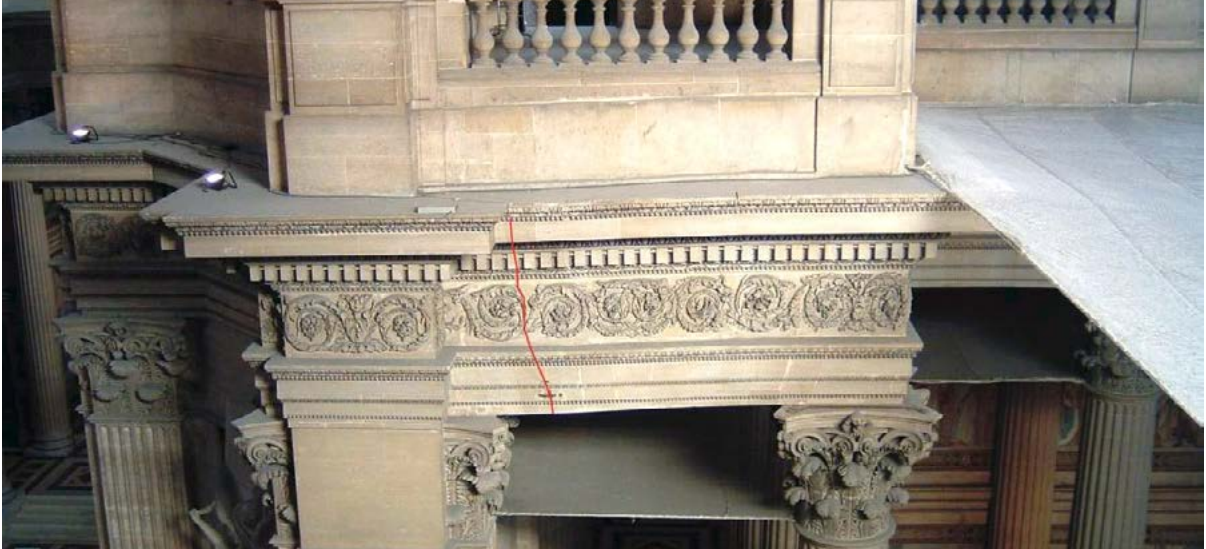
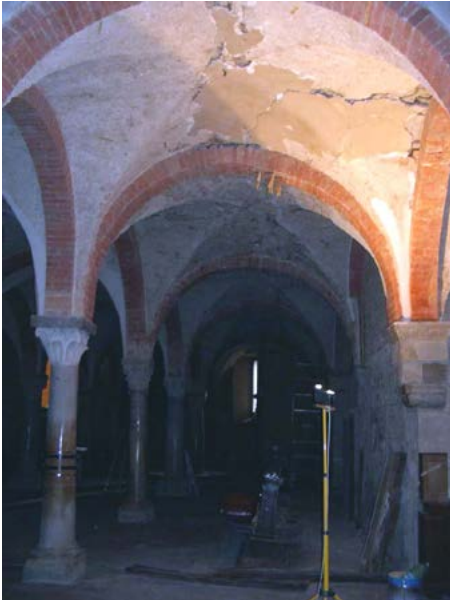
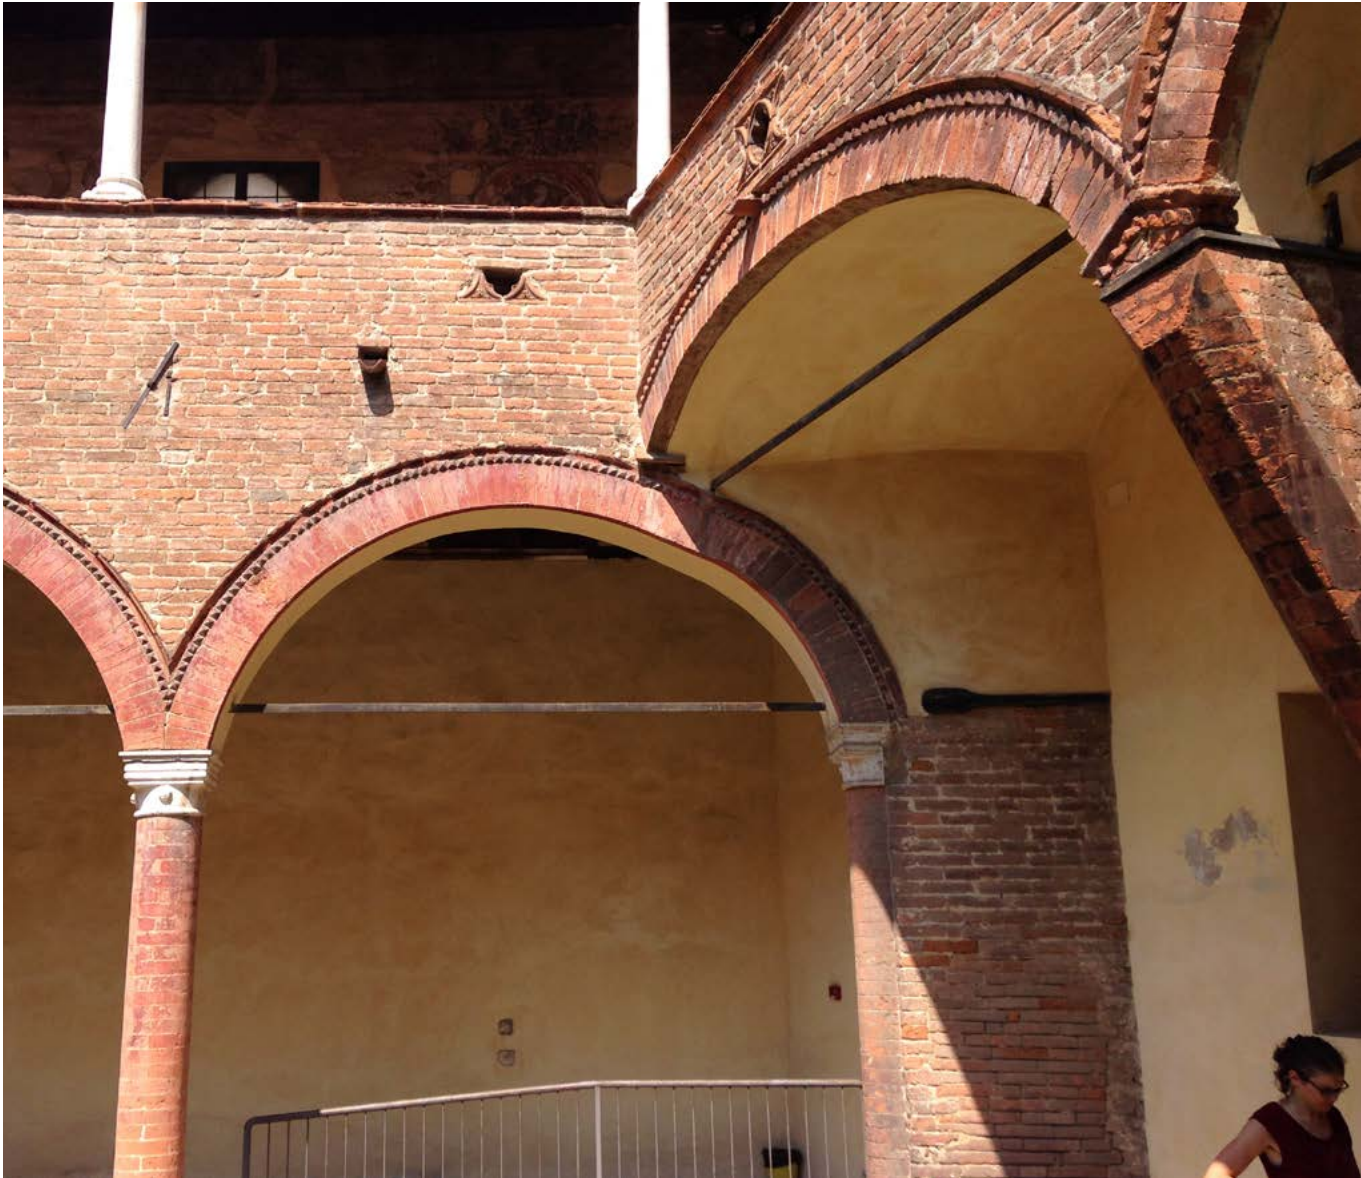
In questa pagina e nella seguente, figure 7 a-b-c. Esempi di strutture in muratura che si sono adattate a cedimenti notevoli senza crollare.

La muratura, infatti, è dotata di un livello di adattabilità molto elevato alle variazioni delle condizioni al contorno, quali cedimenti o spostamenti: gli esempi negli edifici antichi sono moltissimi e in alcuni casi anche eclatanti. Cosa sarebbe successo se gli stessi spostamenti fossero stati applicati a strutture consolidate con diffusi placcaggi? Alcuni dei meccanismi con i quali le strutture si sono in qualche modo difese e adattate alle nuove condizioni (fig. 7) non sarebbero stati possibili, innescando così coazioni interne e probabili schiacciamenti, oppure una migrazione delle lesioni in altre zone prima intatte. Come già dimostrato in passato dall'uso acritico di ferro e cemento armato, la modifica sostanziale di comportamenti strutturali noti e consolidati può portare a conseguenze difficili da prevedere, rendendo i singoli elementi più resistenti ma la struttura nel complesso più fragile.

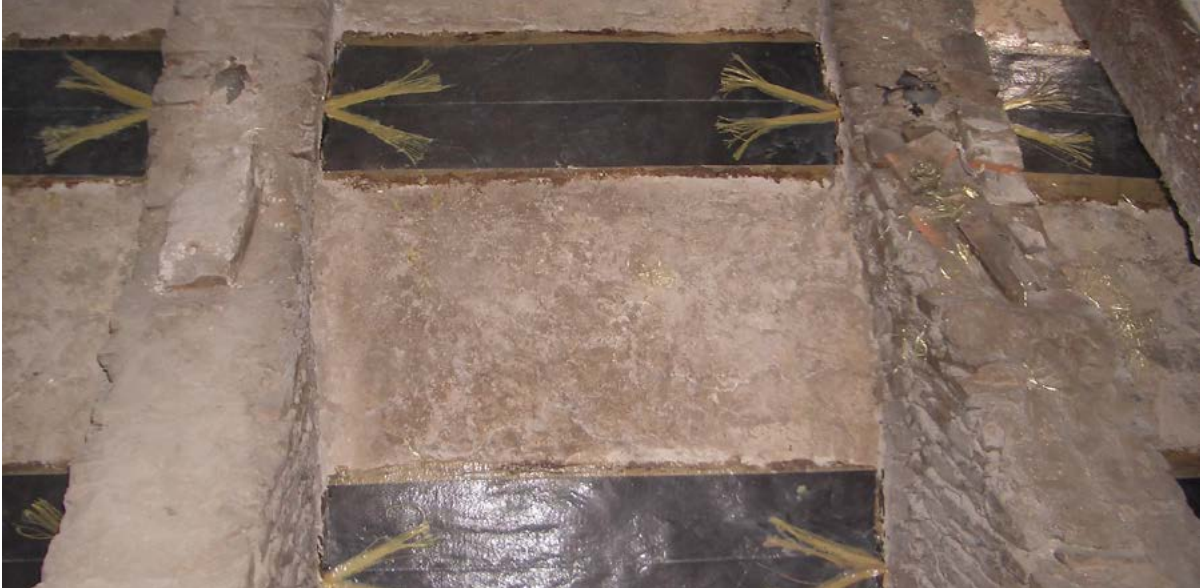
Figura 8. Minimo intervento di consolidamento con materiali compositi (fibre di carbonio e fibre di vetro in matrice resinosa) di una volta a padiglione nel Palazzo Comunale di Modena (progettisti proff. Angelo Di Tommaso e Carlo Blasi): l'intervento blocca il meccanismo di danno individuato senza ostacolare possibili adattamenti al mutare delle condizioni al contorno.

Un esempio in questa direzione è riportato in figura 8, in cui si vede una volta a padiglione consolidata mediante strisce di fibre di carbonio (con connettori in fibra di vetro per bypassare i frenelli) limitate allo stretto necessario per impedirne i meccanismi radiali di apertura, ma posizionate in modo tale da consentire alla volta di seguire possibili cedimenti differenziali.
