The reconstruction of L'Aquila, ancients and new devices

Stefano Cecamore
stefano.cecamore@unich.it

La ricostruzione aquilana, antichi e nuovi presidi

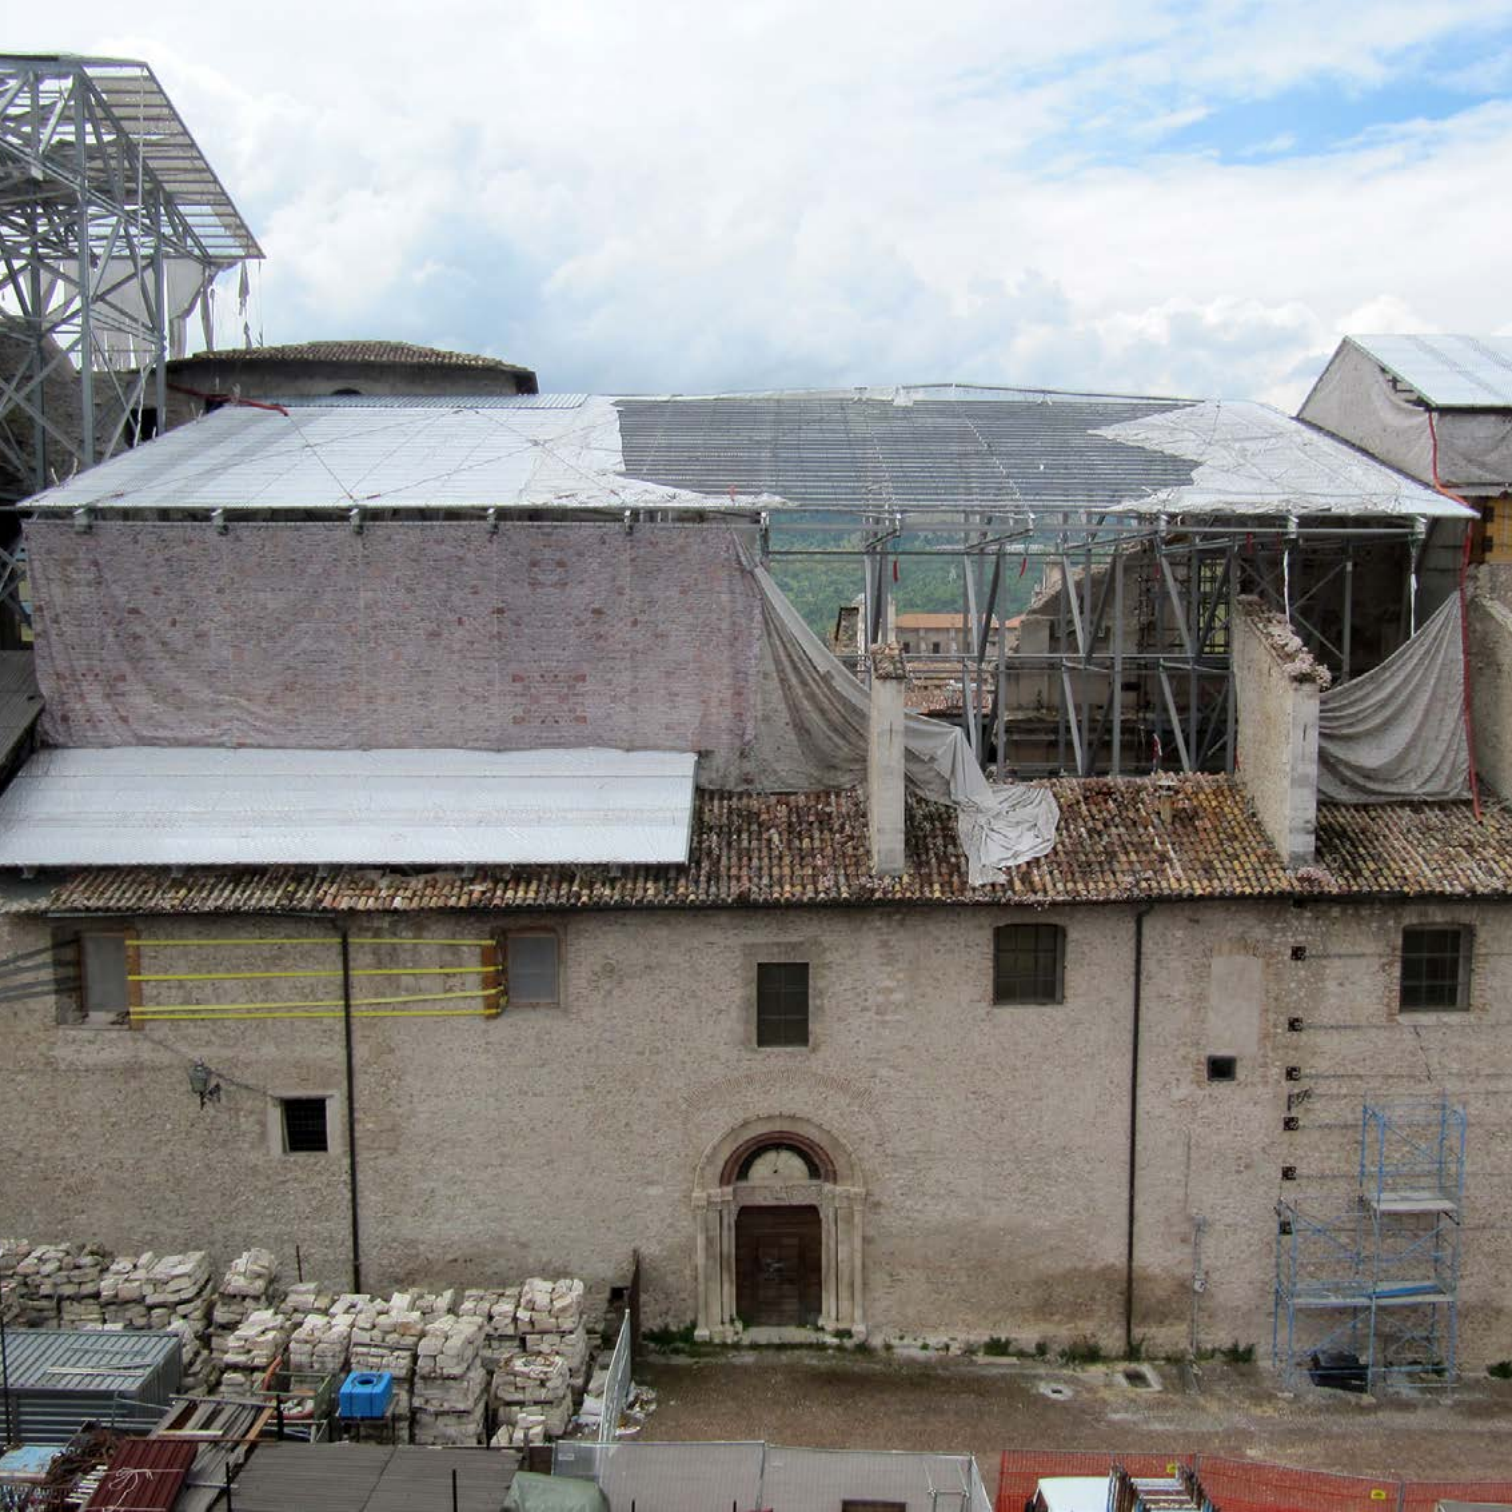
Nella pagina precedente, figura 1. L'Aquila, chiesa di Santa Maria di Paganica (foto di S. Cecamore).

Pochi casi particolari, come i così detti *edifici gravidi*, intatti nella sagoma, ma completamente collassati internamente – come la chiesa di Santa Maria di Paganica (fig. 1) o situazioni marginali come le demolizioni attuate nel quarto di San Pietro (fig. 2) – lasciano spazio a riflessioni progettuali o ipotesi di ricostruzione/riprogettazione come quelle avanzate nel recente dibattito su porta Barete³.

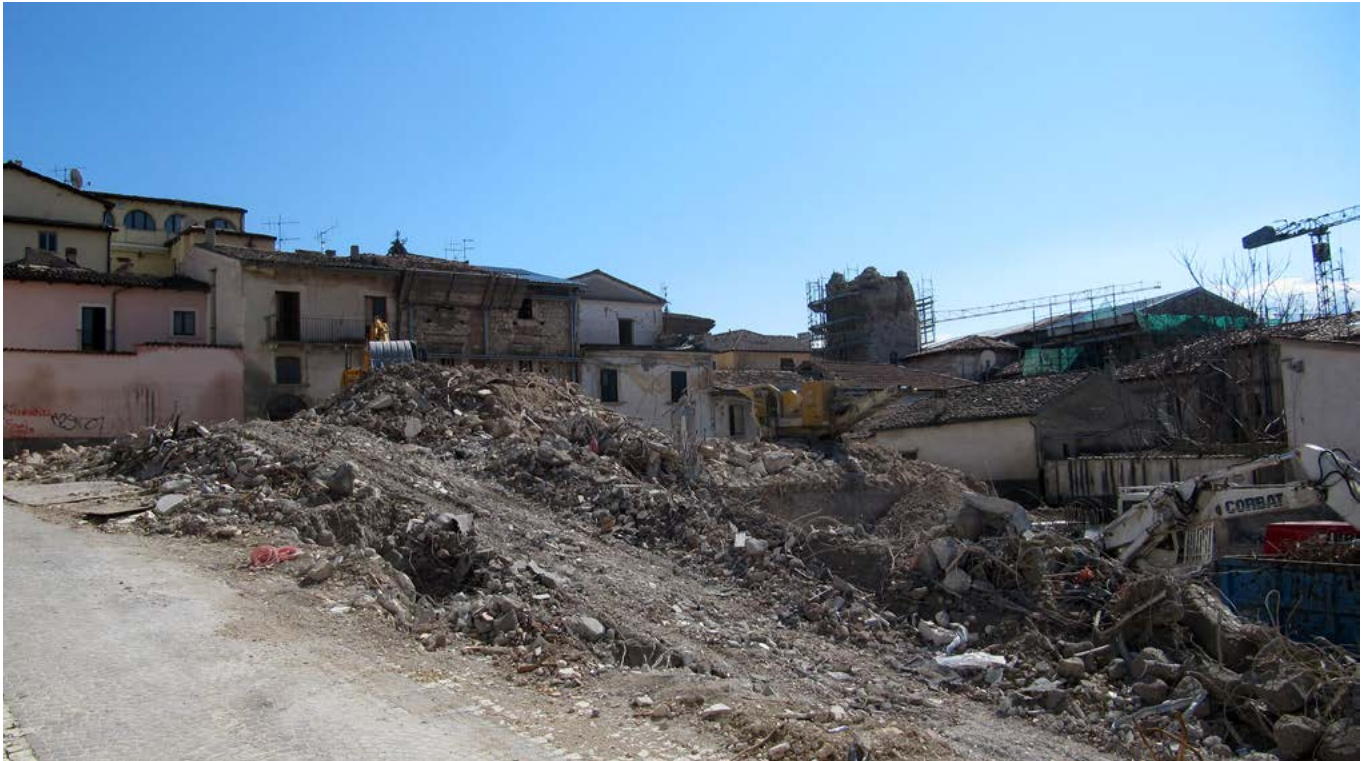
In questa pagina, figura 2. L'Aquila, demolizioni del tessuto storico nel quarto di San Pietro (foto di S. Cecamore).

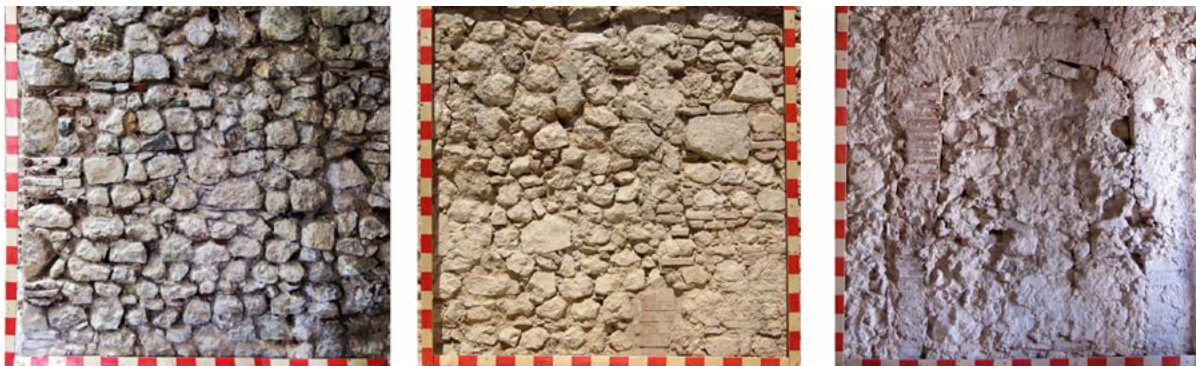
Figura 3 a-c. L'Aquila. Alcuni apparecchi murari di palazzo Ardinghelli (foto di S. Cecamore).

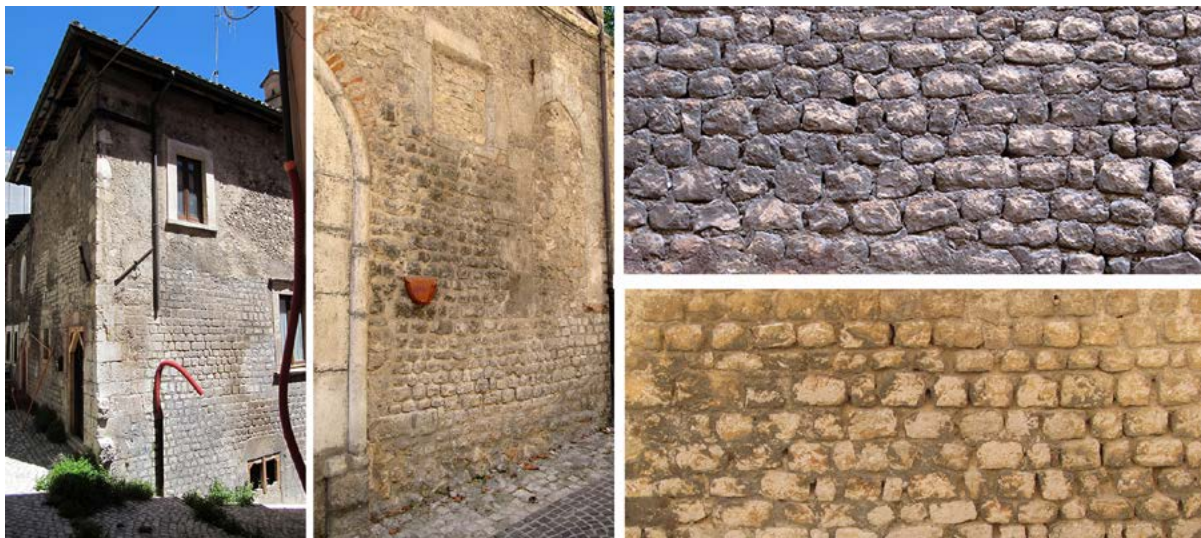
Figura 4 a-d. Murature in “apparecchio aquilano” rilevate nel centro storico dell'Aquila (foto di S. Cecamore).

L'unica invariante rilevata è la muratura in piccoli blocchi lapidei regolari, disposti in filari costanti con giunti verticali opportunamente sfalsati che Ignazio Carlo Gavini individua come "apparecchio

aquilano" (fig. 4)⁶; una tecnica costruttiva che rappresenta un modello ideale capace di raggiungere la sintesi formale e strutturale rispondente al concetto medievale di *bonum operis*⁷ e trova assonanze nella tecnica "a tufelli" diffusa in area romana.

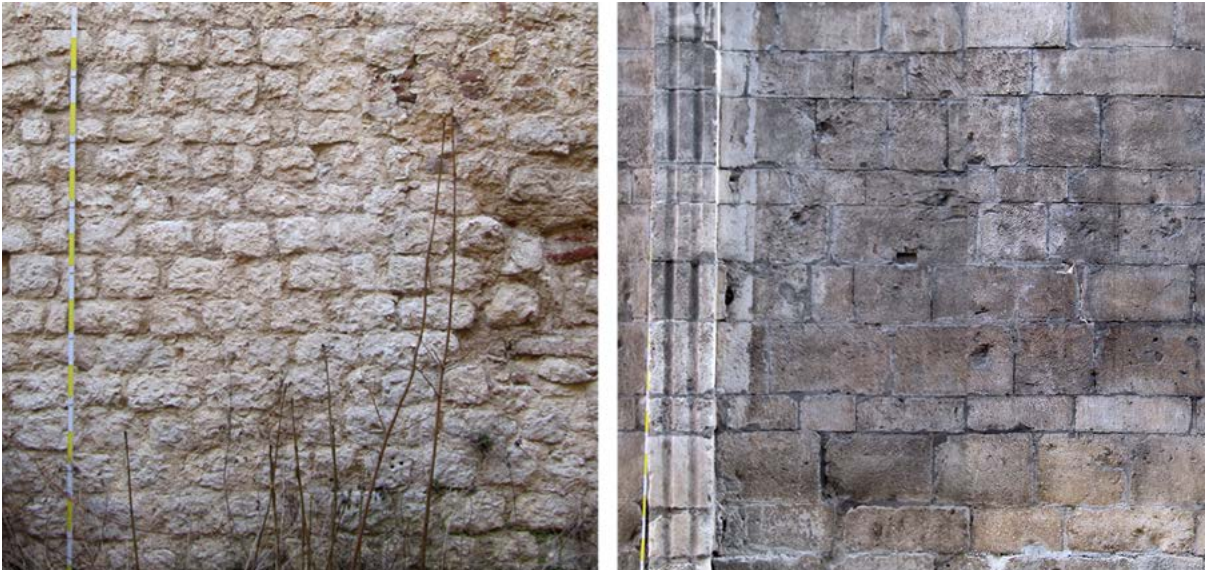
Figura 5 a-b. L'Aquila, "Apparecchio aquilano", chiesa di Santa Croce; apparecchio in conci squadrati e spianati, cattedrale dei Santi Massimo e Giorgio (foto di S. Cecamore).

Recenti studi individuano nell' "apparecchio aquilano" e nelle sue principali varianti e nell'apparecchio in conci squadrati e spianati (fig. 5), utilizzato in alcune fabbriche religiose del centro storico, le tecniche

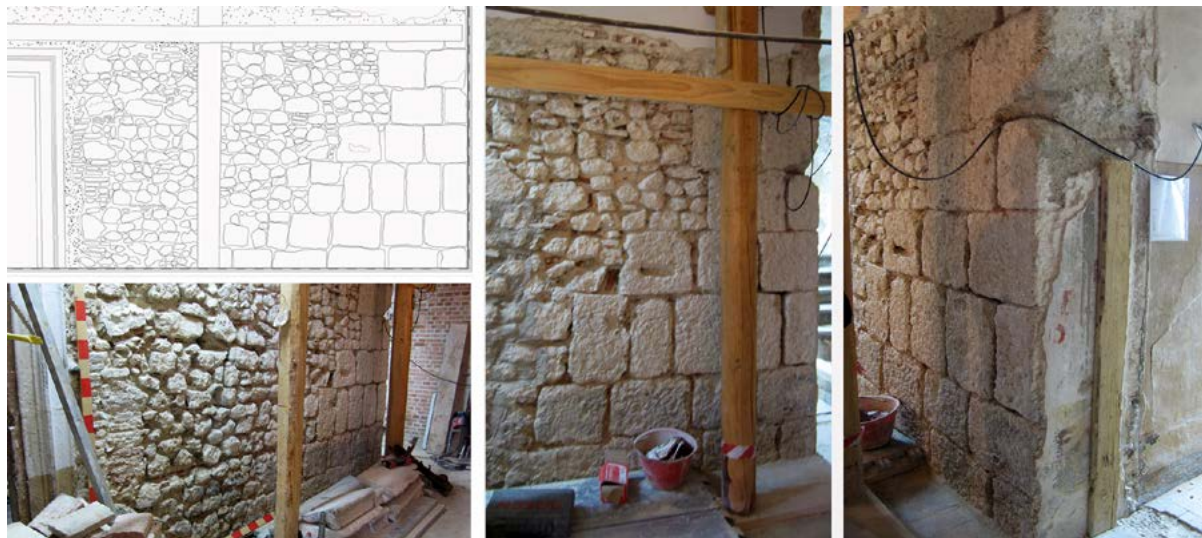
Figura 7 a-d. L'Aquila, palazzo Ardinghelli, muratura di una probabile cellula medievale originaria (foto e rilievi di S. Cecamore).

Testimonianze dell'edilizia civile due-trecentesca riemergono anche in lacerti murari di torri, resti di vani terranei delle antiche cellule a schiera e elementi decorativi di reimpiego (fig. 7).

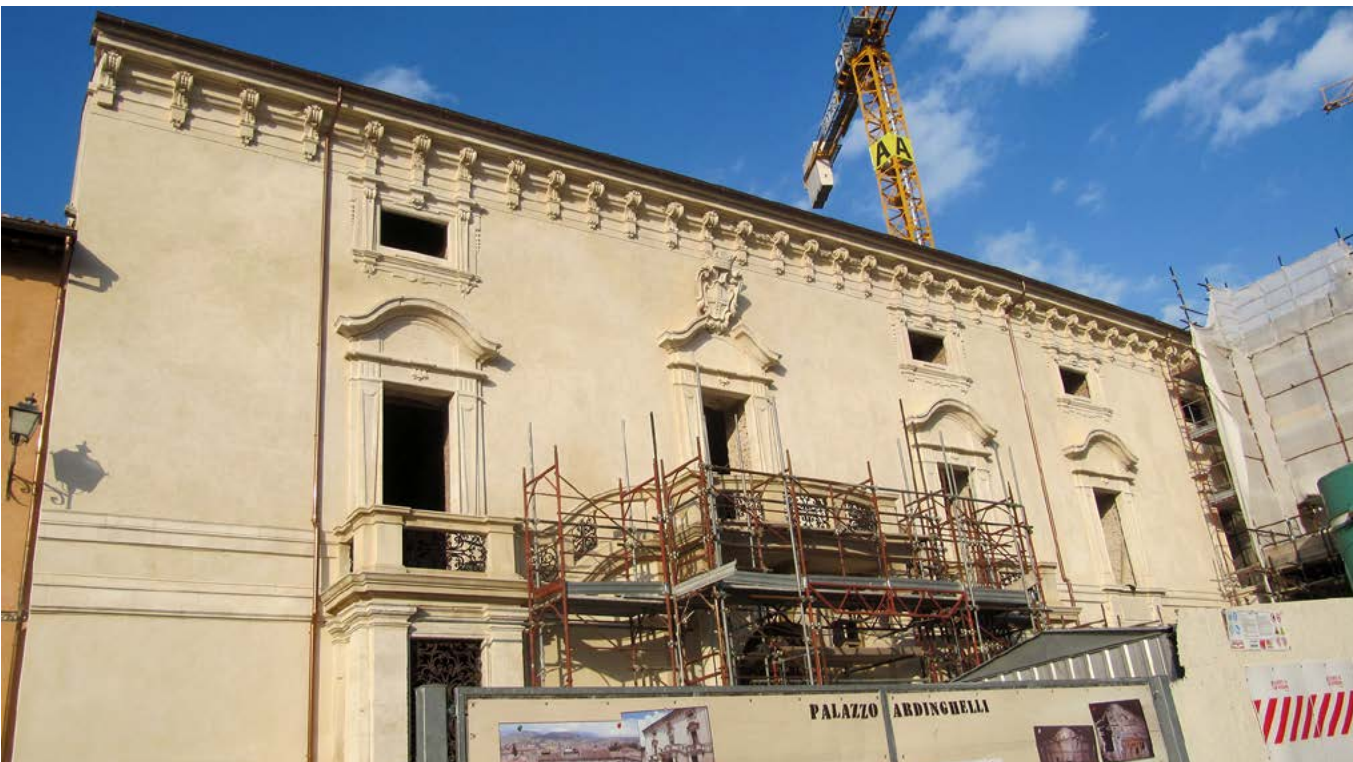
Figura 9. L'Aquila, palazzo Ardinghelli, fronte principale prospettante su piazza Santa Maria di Paganica (foto di S. Cecamore).

Le modalità di recupero e ammodernamento peculiari delle fabbriche aquilane trovano una sintesi esemplare nelle vicende costruttive di palazzo Ardinghelli, esempio significativo della ricostruzione in chiave barocca di numerosi edifici nobiliari danneggiati dal terremoto del 1703 (fig. 9).

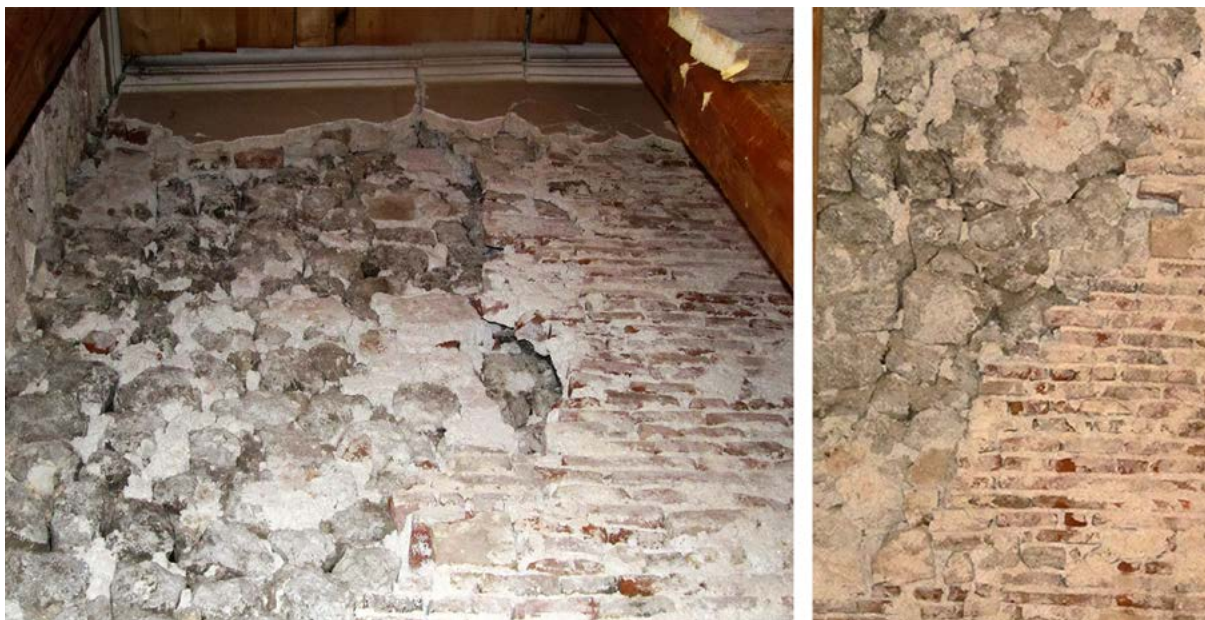
Nella pagina a fianco, dall'alto, figura 10 a-d. L'Aquila, palazzo Ardinghelli, murature di probabili cellule originarie; profili dell'imbotte di preesistenti bucatore tamponate; canne fumarie; fodere in laterizio delle murature (foto e rilievo di S. Cecamore); figura 11 a-b. L'Aquila, palazzo Ardinghelli, murature del piano nobile, fodera continua in elementi laterizi (foto di S. Cecamore).

La complessità delle strutture portanti, realizzate prevalentemente in bozze lapidee, è evidenziata dalla presenza di elementi lignei e laterizi, da tamponamenti di bucatore preesistenti ben leggibili attraverso il profilo intonacato dell'imbotte e dal passaggio di numerose canne fumarie (fig. 10).

Fasce di muratura prive d'intonaco rivelano la presenza, in corrispondenza degli angoli dei saloni del piano nobile, di una fodera continua di elementi laterizi costituita principalmente da frammenti (2,5x15 cm) ricavati presumibilmente dal taglio di piastrelle (2,5x15x29 cm) disposte in piano nella stessa muratura. Tale rivestimento, privo di elementi trasversali di collegamento con la muratura principale, composta da bozze lapidee di pezzatura variabile (tra i 10x10 e 20x20 cm), risulta in gran parte distaccato dal paramento sottostante e conferma il ricorso ad una struttura composita pietra-laterizio utilizzata probabilmente per regolarizzare le murature preesistenti (fig. 11).

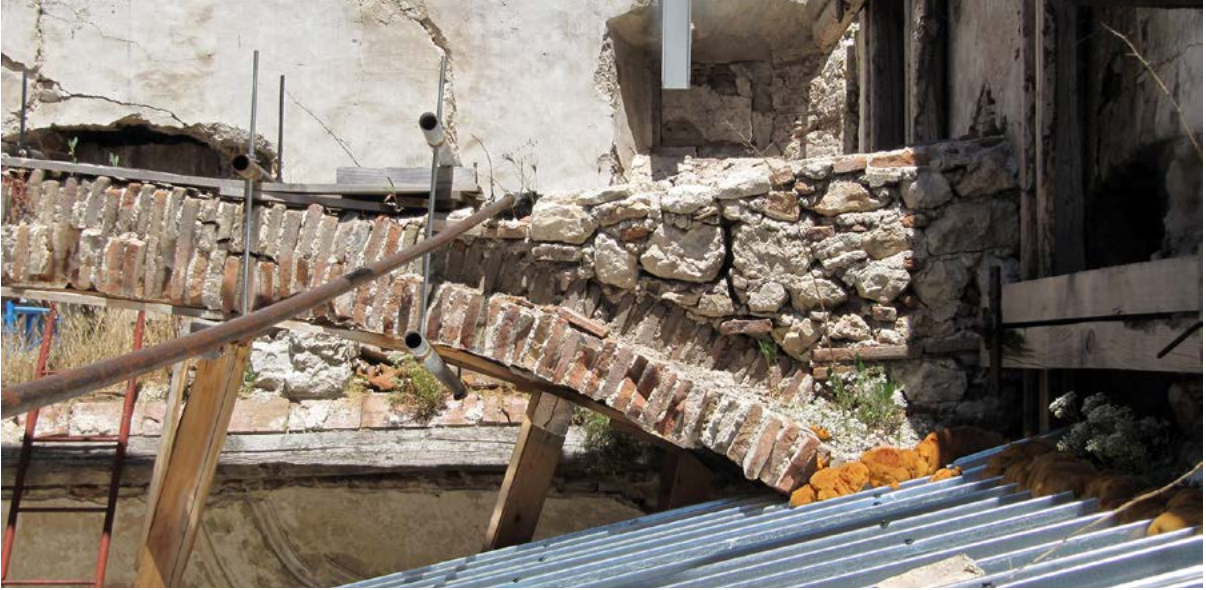
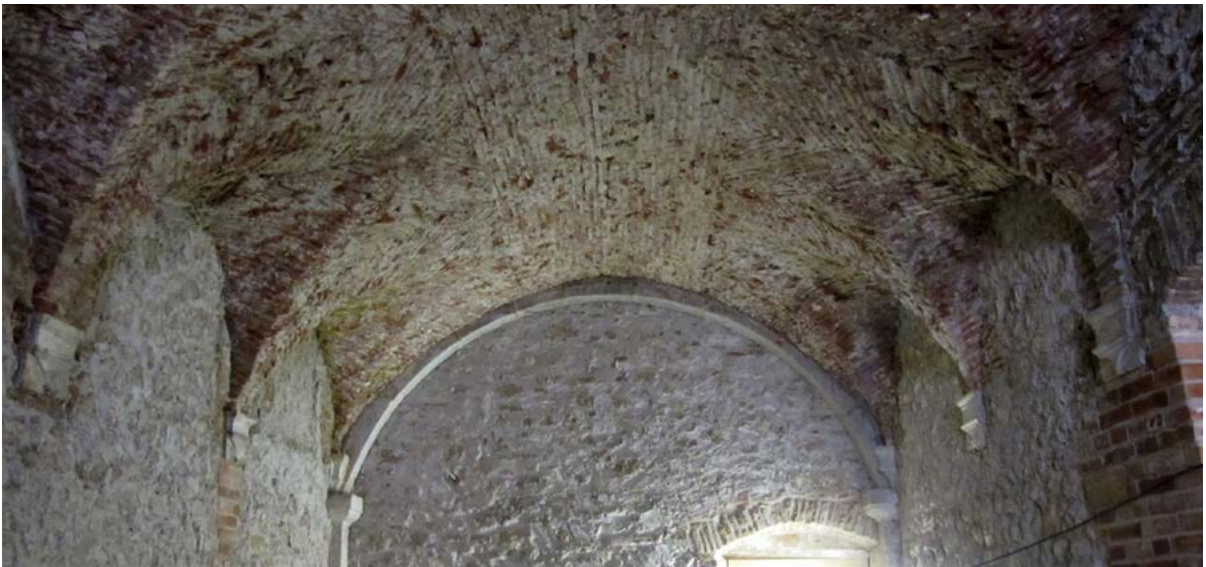
Nella pagina a fianco, dall'alto, figura 13. L'Aquila, palazzo Ardinghelli, crollo delle "false volte in mattoni in foglio" (foto di S. Cecamore); figura 14. L'Aquila, palazzo Ardinghelli, volta lunettata su peducci al livello terraneo (foto di S. Cecamore).

Le volte si dimostrano, spesso, inadeguate a contrastare le sollecitazioni trasmesse dalle murature, come attestano i crolli della loggia, dello scalone e di alcune sale di palazzo Ardinghelli nel quale si rilevano, oltre alle "false volte" in incannucciata e alle vulnerabili strutture in mattoni in foglio con costoloni di irrigidimento ai livelli superiori (fig. 13), altri apparecchi in laterizio di varia natura come le volte lunettate su peducci con mattoni disposti a taglio ai piani inferiori (fig. 14).

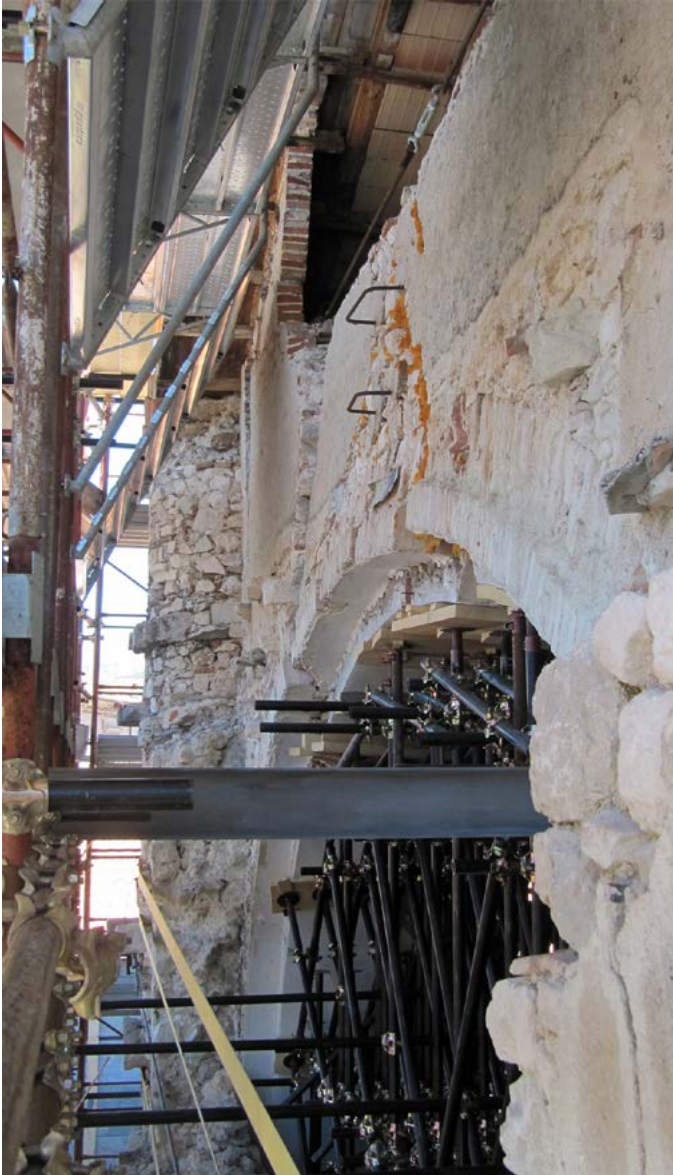
In questa pagina, figura 15. L'Aquila, chiesa dei Santi Marciano e Nicandro, arco trionfale (foto di S. Cecamore).

Nella chiesa dei Santi Marciano e Nicandro, invece, la doppia ghiera di mattoni dell'arco trionfale (fig. 15) posto a collegamento dei due corpi di fabbrica originari rivela, nella tamponatura provvisoria, una probabile interruzione dei lavori di riedificazione intrapresi nel corso del XVIII secolo e mai completati e sostiene l'imponente cordolatura perimetrale in cemento armato della copertura, causa delle profonde fessure verticali in corrispondenza della vela sommitale della facciata principale (fig 16).

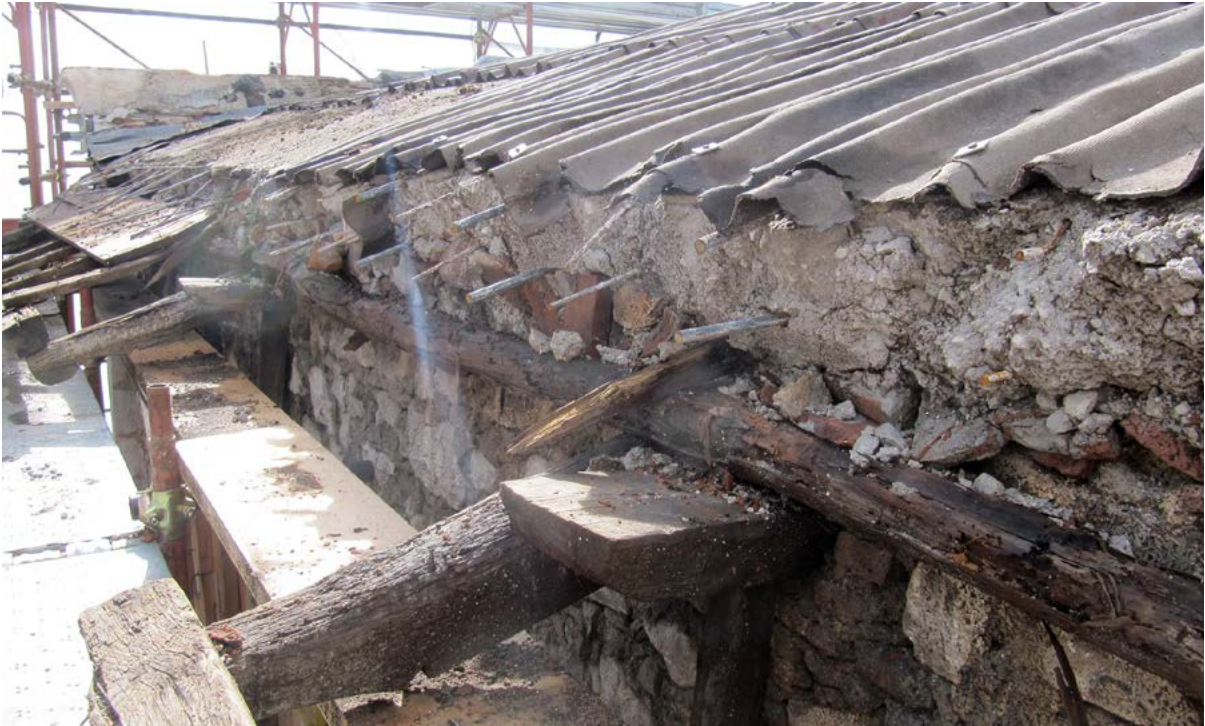
Figura 16. L'Aquila, chiesa dei Santi Marciano e Nicandro, demolizione della copertura in cemento armato (foto di S. Cecamore).

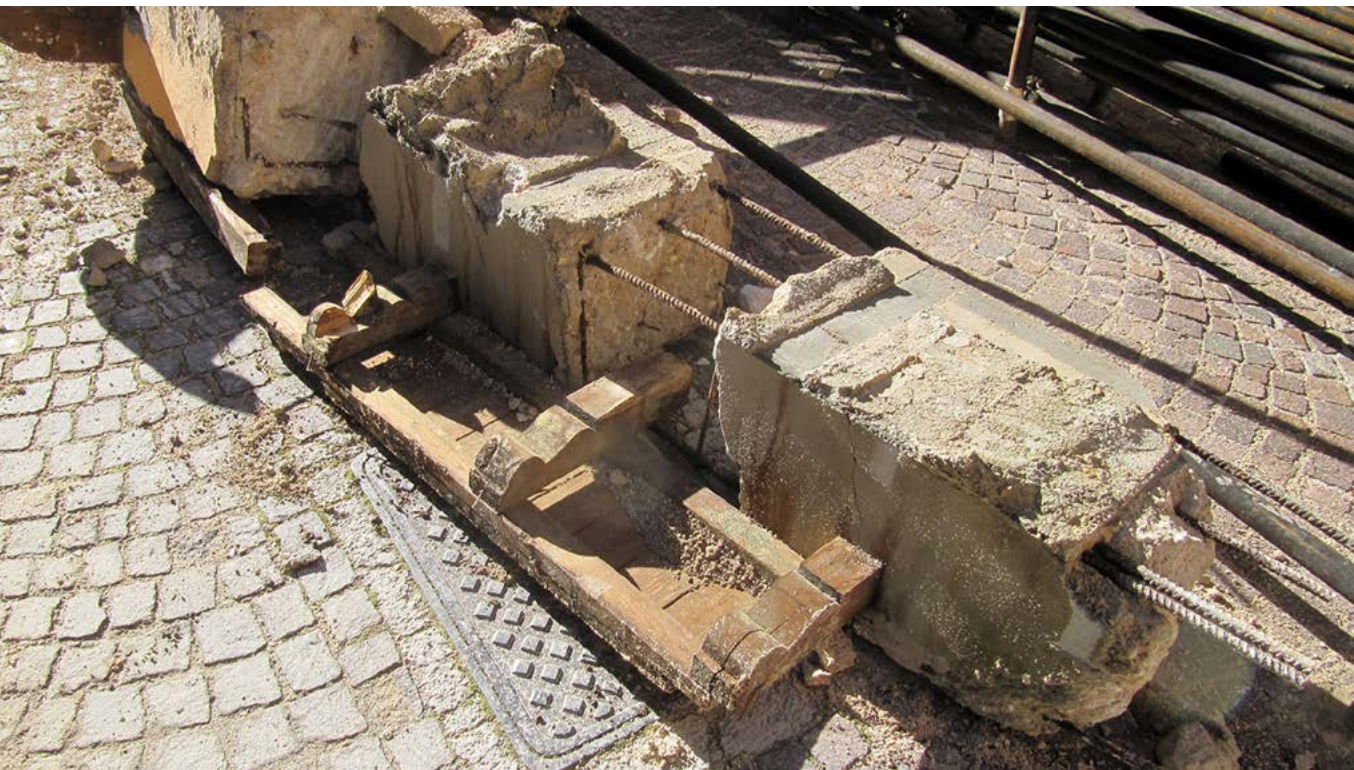
Figura 17. L'Aquila, cordolatura sommitale in cemento armato (foto di S. Cecamore).

analisi strutturale, le fabbriche antiche hanno, in larga misura, retto l'impatto col sisma. Al contrario, l'eliminazione integrale di alcuni macroelementi (molto diffusa è la sostituzione delle coperture lignee con tetti laterocementizi) o presidi puntuali (catene, paletti, capo chiave, ecc.), oltre a compromettere i valori storico-architettonici delle fabbriche, ha causato i maggiori danni e influito largamente sugli esiti della ricostruzione (fig. 17).

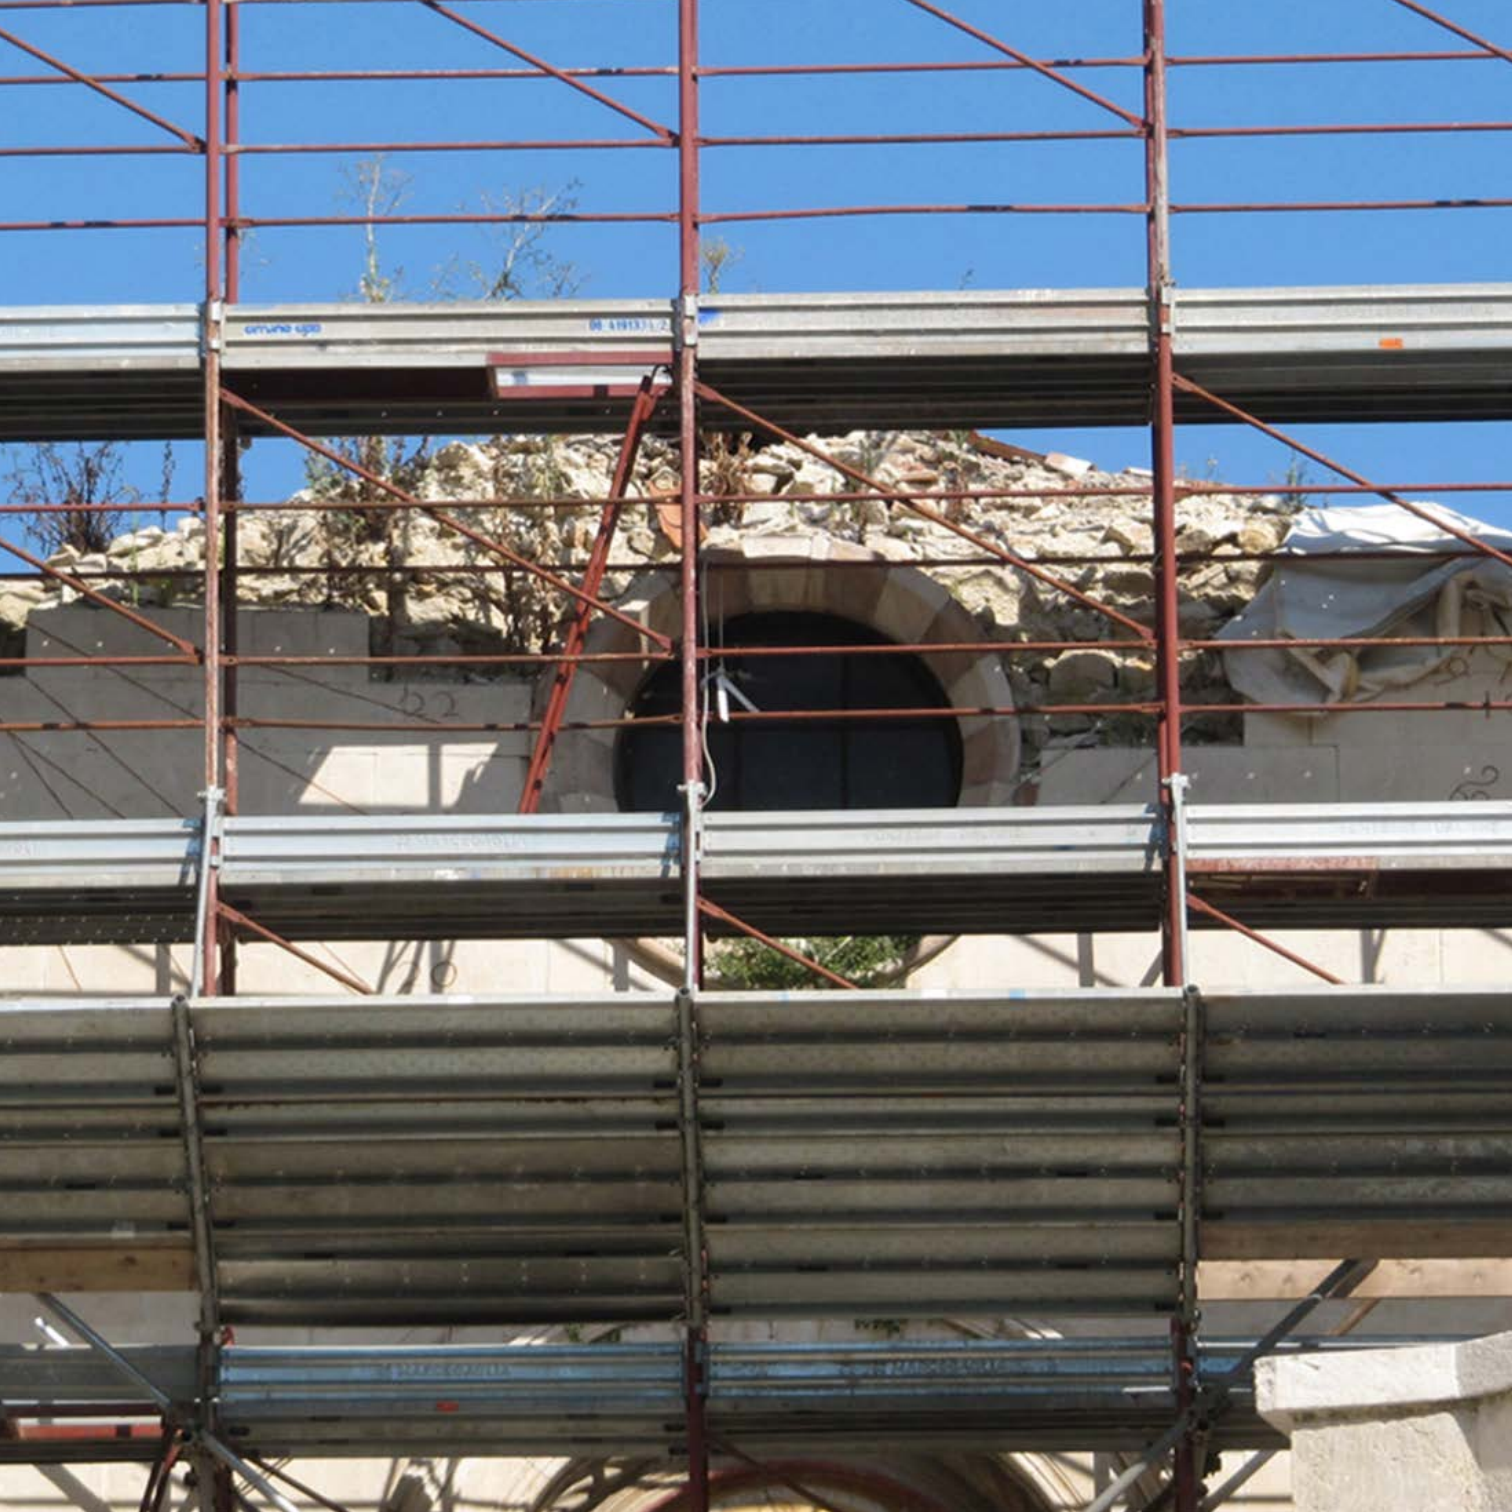
Nella pagina a fianco, figura 18. L'Aquila, chiesa di San Vito, crollo della porzione sommitale del fronte principale (foto di S. Cecamore).

Le facciate delle chiese aquilane rappresentano il macroelemento maggiormente soggetto a meccanismi di ribaltamento totale o limitato alle porzioni sommitali (fig. 18). L'ammorsamento

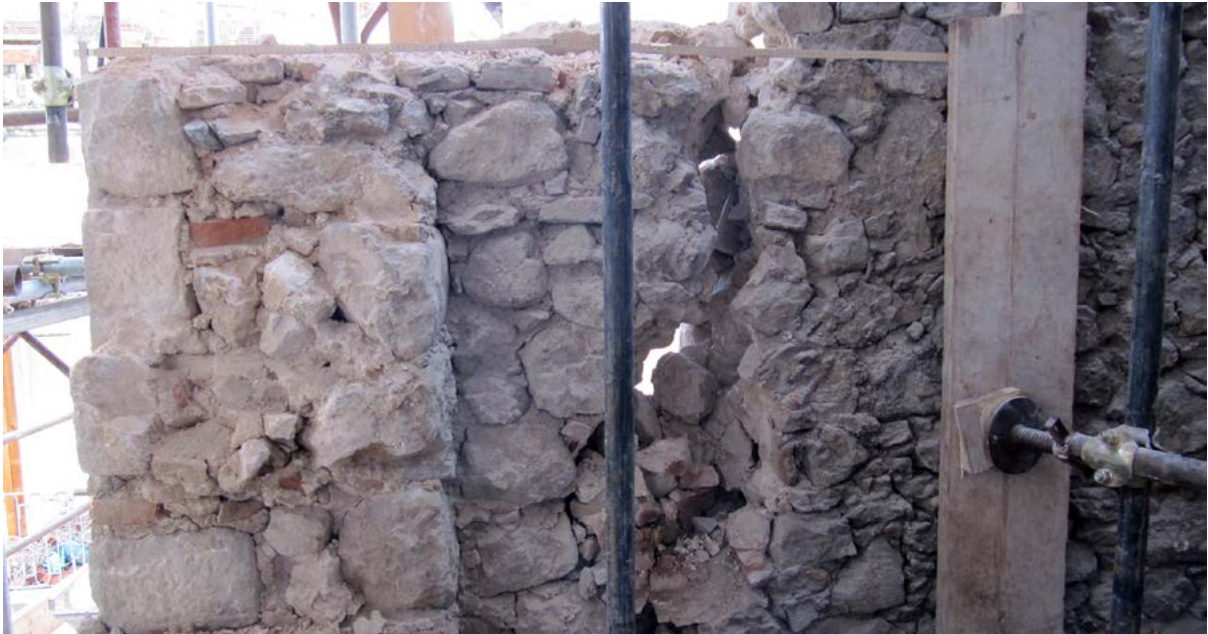
Figura 19. L'Aquila, oratorio di San Giuseppe dei Minimi, lesione in corrispondenza dell'aggancio tra il cantonale e la muratura perimetrale (foto di S. Cecamore).

In fabbriche come l'oratorio di San Giuseppe dei Minimi, l'abbinamento di cantonali in pietra squadrata con la muratura della facciata e delle pareti laterali in pietrame irregolare crea una soluzione di continuità in corrispondenza del contatto delle due tipologie strutturali (fig. 19).

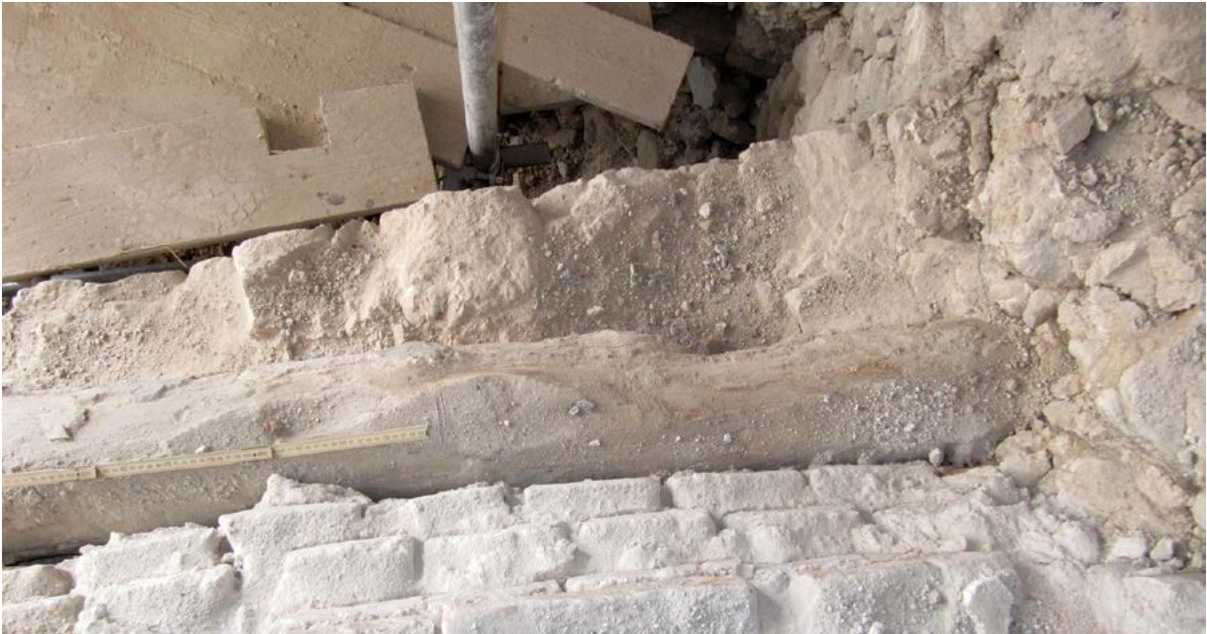
Figura 20. L'Aquila, oratorio di San Giuseppe dei Minimi, catena lignea (foto di S. Cecamore).

I rilievi effettuati evidenziano la varietà e complessità delle soluzioni tecnologiche adottate e l'uso nel cantiere dell'oratorio di San Giuseppe dei Minimi di numerosi dispositivi antisismici tradizionali. I dissesti più evidenti sono riscontrabili in prossimità dell'ammorsatura tra il fronte principale e le pareti laterali e derivano dal ribaltamento della facciata che evidenzia la presenza di catene lignee con capo chiave metallico annegate nelle murature d'ambito.

In particolare durante lo smantellamento del partito superiore del fronte principale è stato possibile rilevare due catene trasversali interrotte in prossimità dell'oculo centrale con sezione quadrangolare (20x20 cm circa) e lunghezza superiore ai cinque metri collegate tramite staffe metalliche ad ulteriori elementi longitudinali ed obliqui inseriti nella muratura perimetrale e nelle porzioni semicirculari del volume ellittico interno (fig. 20). Questi dispositivi hanno scongiurato il ribaltamento totale della facciata nonostante la cattiva qualità della muratura impiegata nella riconfigurazione settecentesca della fabbrica.

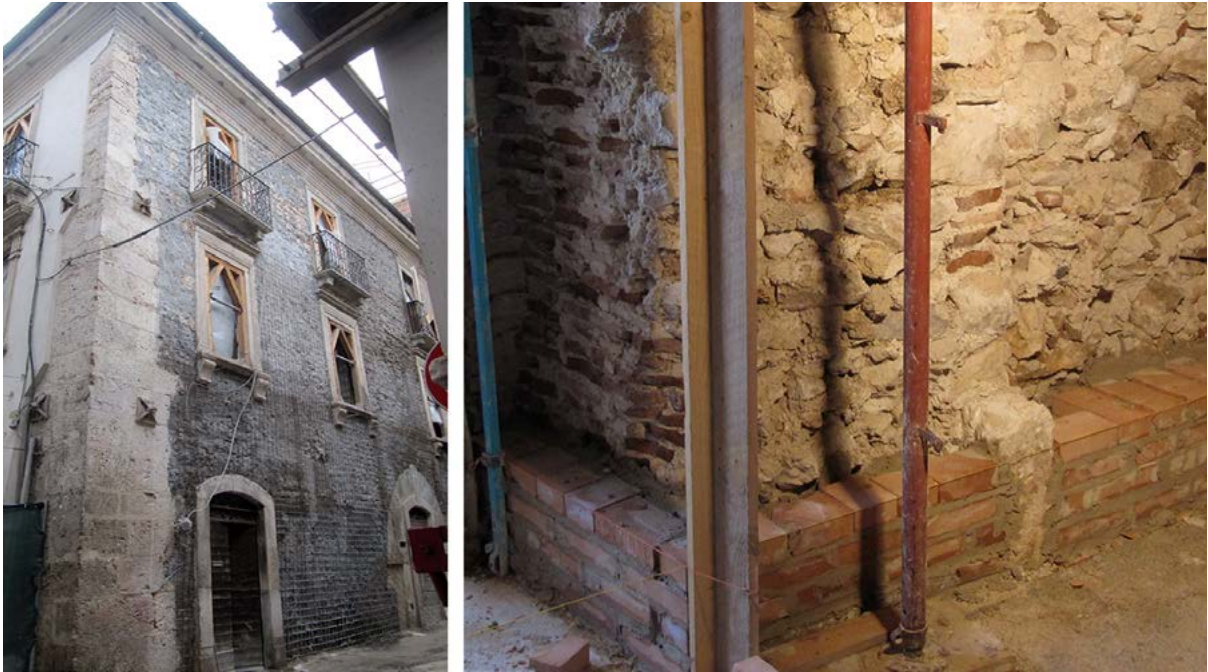
Figura 22 a-b. L'Aquila, interventi di consolidamento delle muratura con elementi in laterizio e reti strutturali metalliche (foto di S. Cecamore).

Il ricorso a iniezioni di malta, diatoni artificiali, cuciture armate e reti strutturali comporta spesso la perdita di intonaci e finiture superficiali (fig. 22). Inoltre esso pone pressanti interrogativi rispetto alla compatibilità e reversibilità delle moderne tecnologie impiegate nel potenziamento della compagine muraria completato con diffuse operazioni di "scuci-cuci" attuate con l'impiego di elementi in laterizio che contraddistingue anche la maggior parte di interventi di cordolatura armata sommitale (fig. 23). Dalla commistione tra apparecchi in laterizio e tirantature metalliche originano elementi strutturali più elastici e collaboranti con le murature lapidee rispetto agli innesti e cordoli in cemento armato.

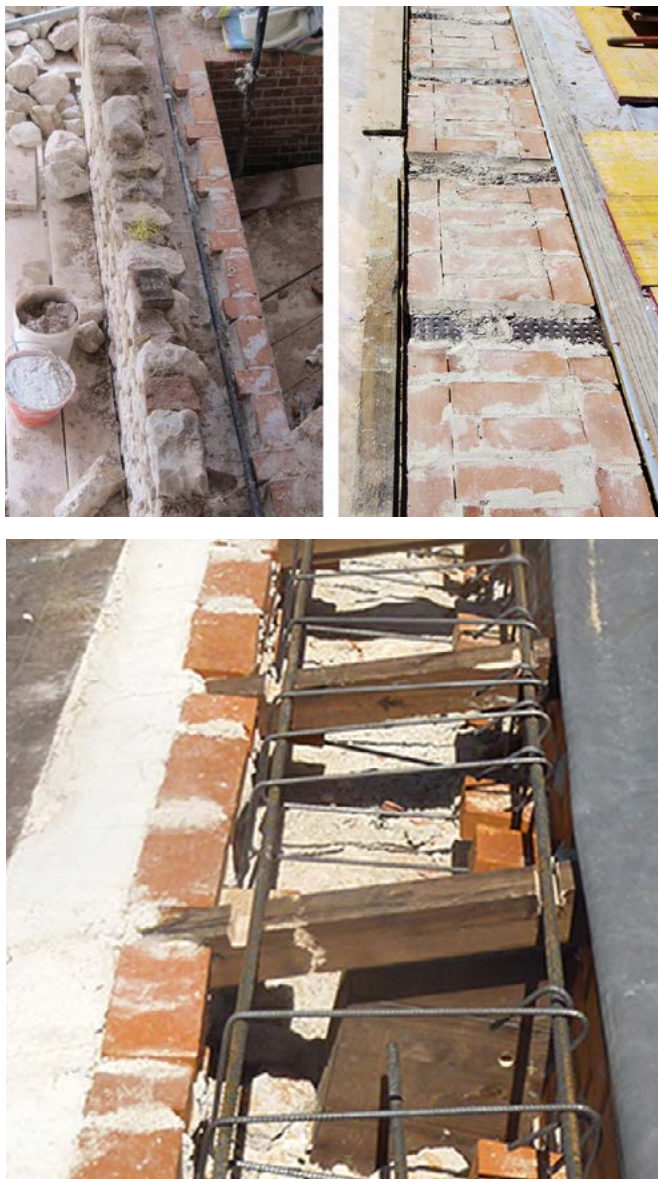
Figura 23 a-c. L'Aquila, cordolature sommitali in muratura armata (foto di S. Cecamore).

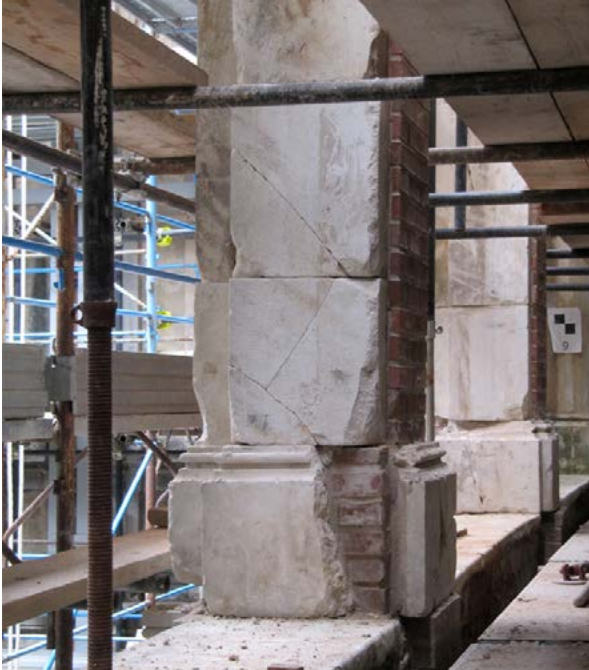
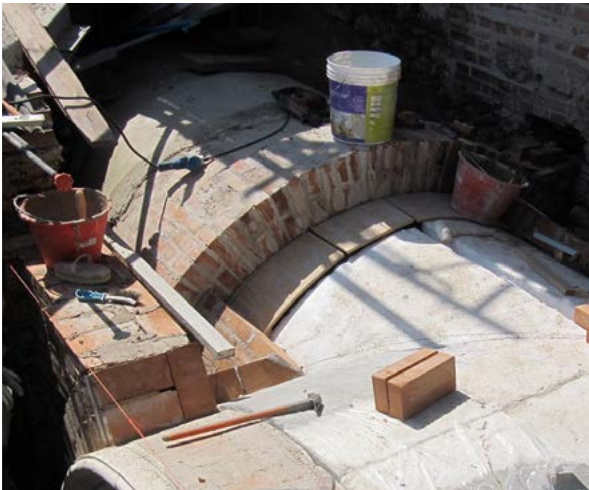
Figura 24 a-b. L'Aquila, palazzo Ardinghelli, ricostruzione dei pilastri e delle volte della loggia (foto di S. Cecamore).

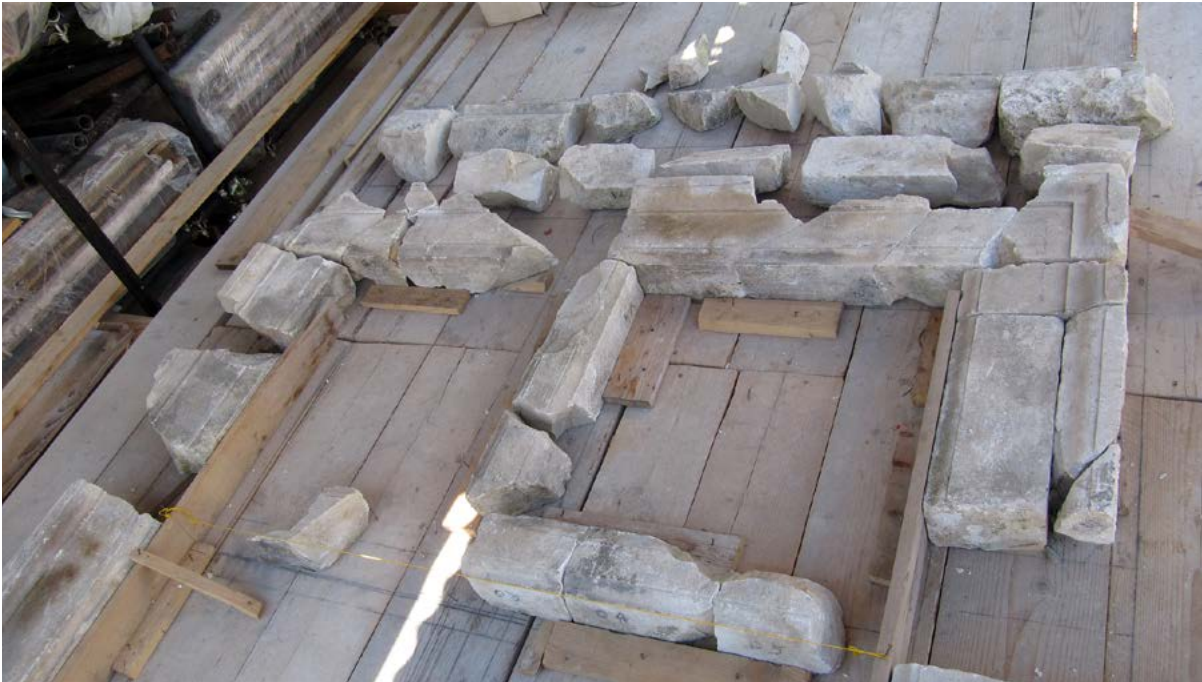
Figura 25. L'Aquila, palazzo Ardinghelli, catalogazione degli elementi lapidei della "finestra guelfa" (foto di S. Cecamore).
