ArchistoR  
EXTRA

## Earthquakes and Religious Conflicts as Cause of the Transformation and Abandonment of Some Ancient Urban Settlements in Asia Minor

Emanuele Romeo (Politecnico di Torino)

# Terremoti e conflitti religiosi come causa della trasformazione e dell'abbandono di alcuni antichi insediamenti in Asia Minore

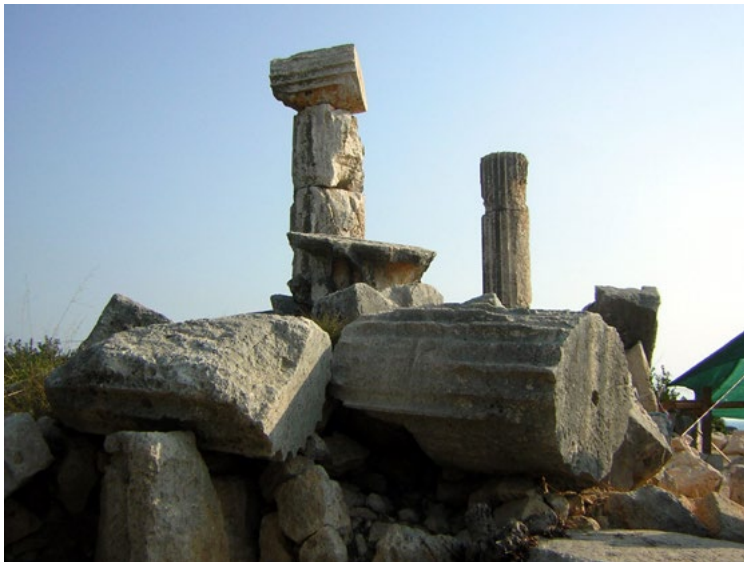
Figura 1. Elaiussa Sebaste. Particolare di una delle colonne del Tempio sul promontorio in cui uno dei rocchi, durante il crollo, si è adagiato trasversalmente rispetto a quello sottostante assumendo una configurazione che caratterizza l'intero monumento (foto E. Romeo, 2005).

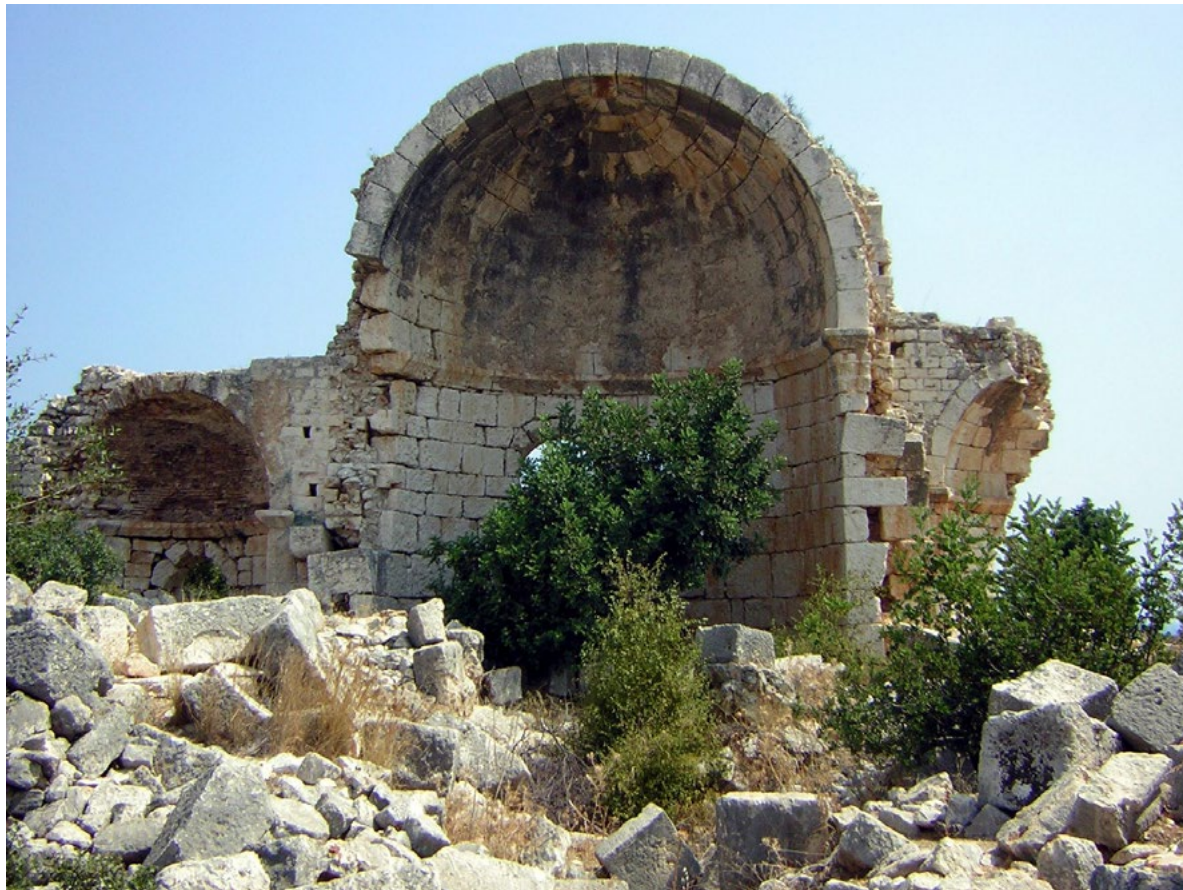
Figura 3. Korikos. Una delle basiliche in rovina, appartenenti al borgo che, in età bizantina e islamica, viene costruito nei pressi delle rovine della città ellenistico-romana (foto E. Romeo, 2005).

Dunque, sebbene molti documenti materiali siano ormai perduti, a Elaiussa si potrebbe progettare un "paesaggio archeosismologico" che abbraccerebbe anche il vicino centro di Korykos con la spettacolare sequenza delle basiliche bizantine (fig. 3) conservate allo stato di rudere con le tracce, ancora ben evidenti, dei crolli primari delle strutture e i dissesti delle murature visibili anche nel "Castello di Terra" (fig. 4) in cui le tecniche murarie testimoniano la grande perizia dei costruttori medievali poiché alcune strutture, non crollate, conservano l'equilibrio esclusivamente per l'effetto dell'attrito e dell'inerzia degli elementi strutturali o grazie alla coesione dei leganti e dei materiali utilizzati.

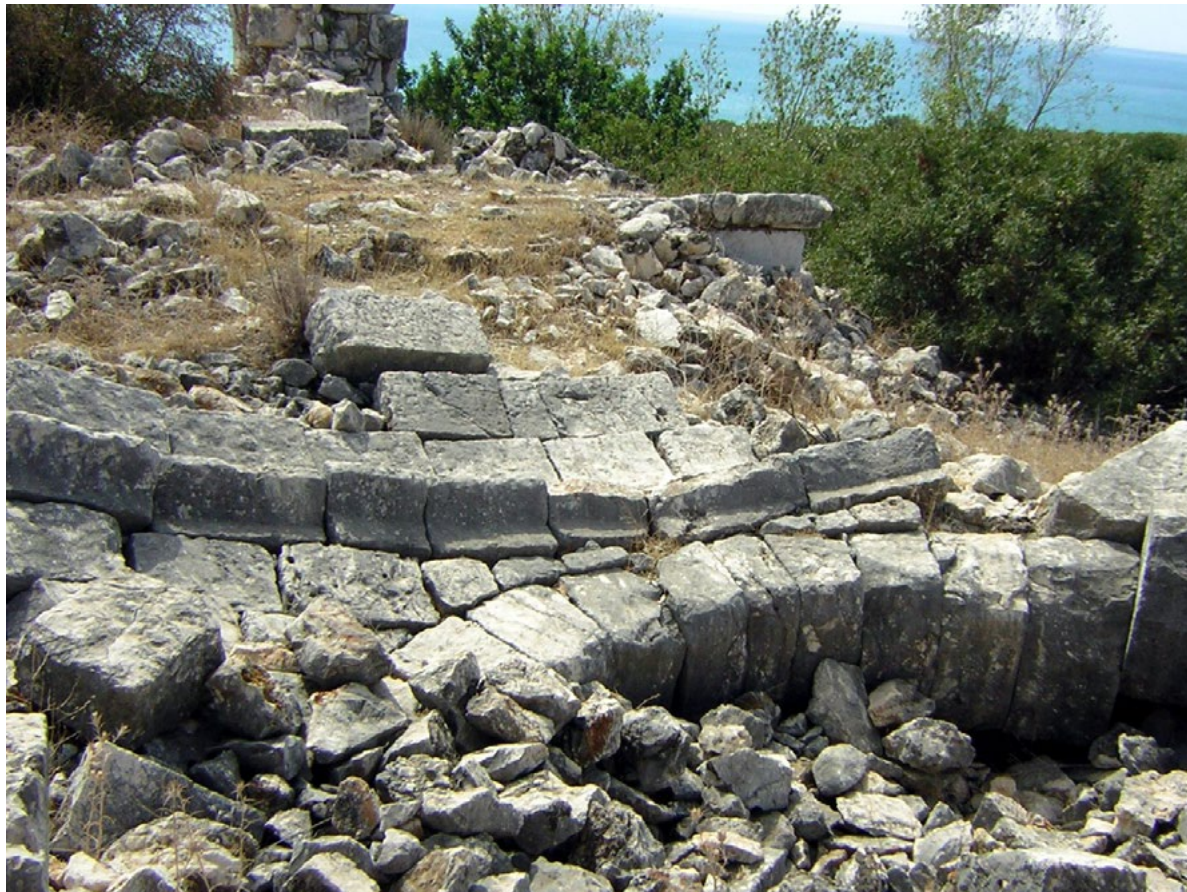
Figura 5. Akkale. Particolare del crollo primario delle strutture appartenenti al palazzo bizantino, oggi abbandonato come tutto il borgo in cui è inserito (foto E. Romeo, 2006).

In particolare, nel palazzo bizantino di Akkale è ancora conservato il crollo di uno degli ambienti che si affacciavano sul cortile interno: dopo tanti secoli i conci degli archi disegnano a terra la matrice geometrica e su di essi si vede ancora l'intero muro di blocchi squadrati<sup>7</sup>. Sempre nello stesso edificio merita di essere restaurata anche la scala a chiocciola che conduceva ai piani superiori del palazzo (figg. 5-6). Essa conserva ancora l'elemento centrale in muratura attorno al quale sono ancorati i gradini e le deformazioni dell'intera struttura causate dalle sollecitazioni sismiche. Meriterebbe attenzione l'equilibrio eccezionale dell'acquedotto bizantino che va da Korykos a Kanytelleis in cui sono presenti, oltre ai dissesti, le antiche tecniche di consolidamento usate per conservare la struttura. È interessante il dissesto dell'acquedotto romano di Olba dove sono evidenti le tracce dei crolli primari e alcuni grossi blocchi lapidei ancora in equilibrio (fig. 7). Appaiono interessanti i fenomeni di dissesto delle basiliche bizantine, ridotte allo stato di rudere, tra la stessa città di Korykos e Kanytelleis (figg. 8-9); qui sono presenti sia crolli primari sia eccezionali esempi di deformazioni e quadri fessurativi che si conservano da secoli. Questi ultimi vanno contro ogni logica di tipo strutturale, così come la maggior parte dei monumenti funerari tra Silifke e Diocesarea: una serie di edifici in cui le sollecitazioni sismiche hanno prodotto straordinari fenomeni di equilibrio (fig. 10). Questi assieme alle tombe presenti nella necropoli nord-ovest di Elaiussa, accentuano il valore che gli estesi sepolcreti hanno assunto nei secoli (fig. 11). In quest'ultima si assiste a fenomeni differenti:

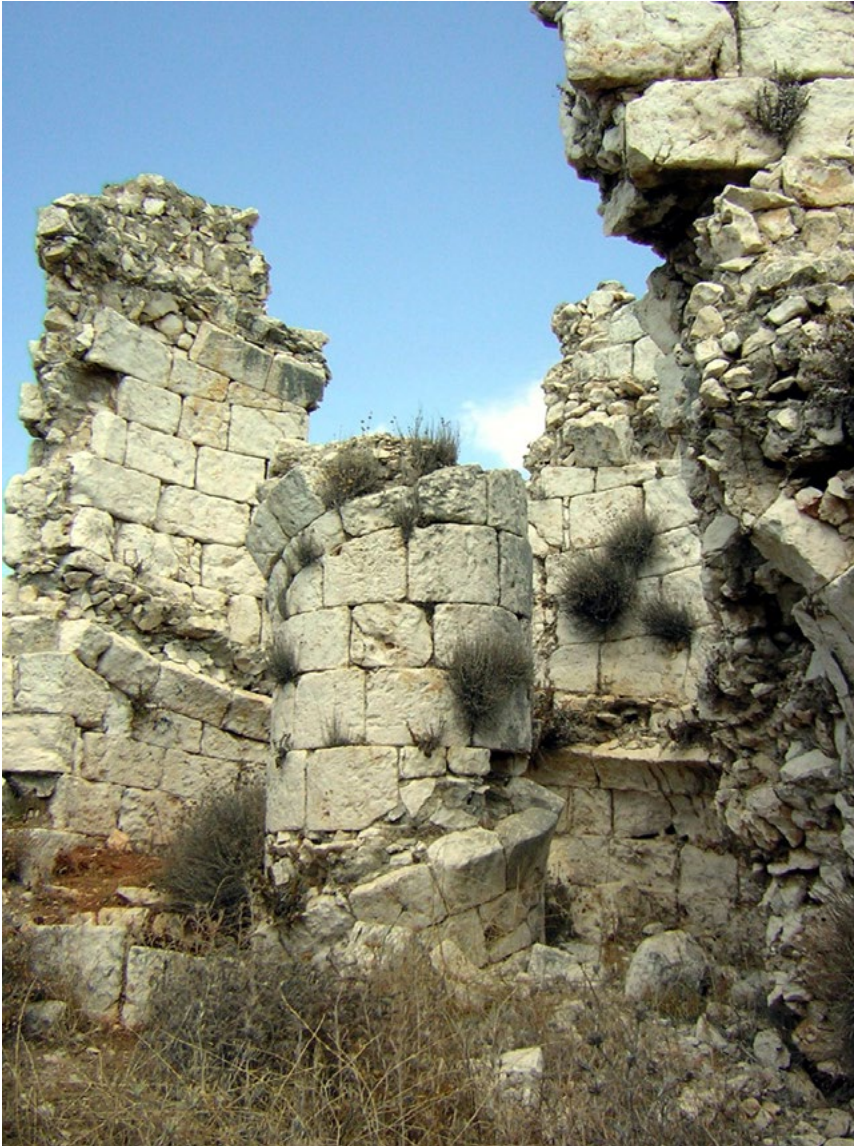
Figura 6. Akkale. Particolare delle strutture superstiti della scala a chiocciola che collegava i differenti livelli del grande palazzo bizantino (foto E. Romeo, 2006).

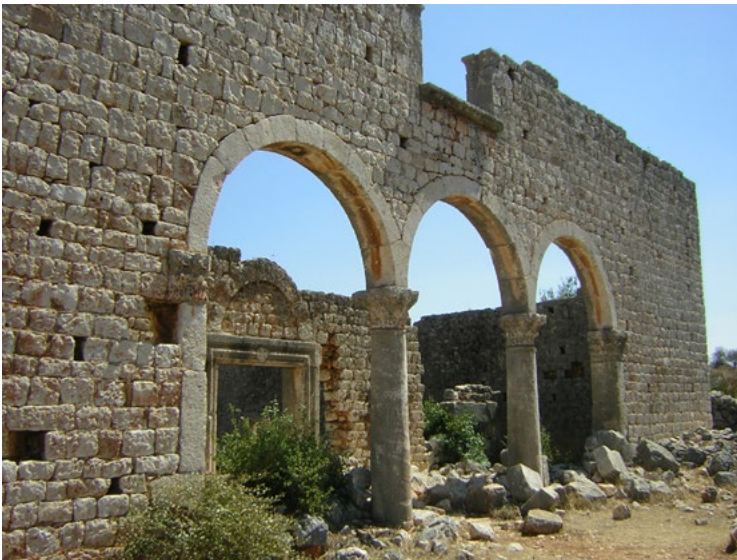
Figura 9. Kanytelleis. Veduta della basilica D; tutti gli edifici mostrano interessanti esempi di dissesto strutturale o di crolli primari ancora ben conservati (foto E. Romeo, 2005).

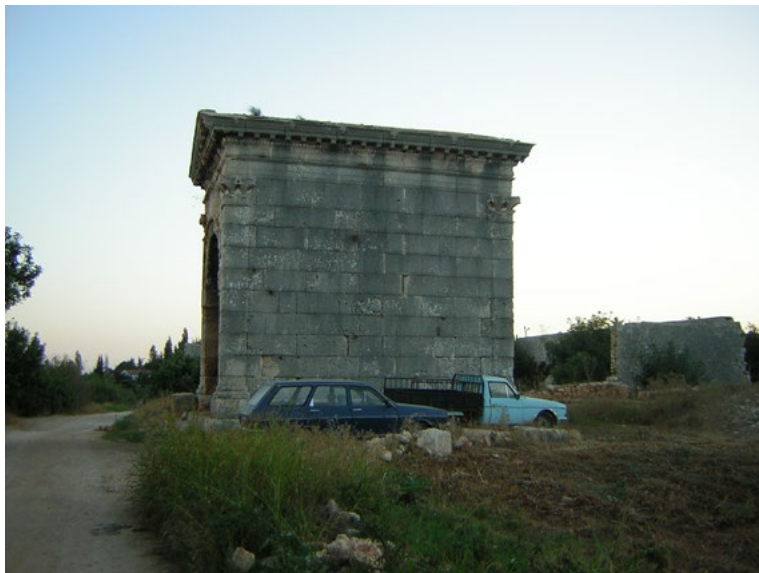
Fig. 11. Elaiussa Sebaste. Veduta di una delle tombe a tempio conservate all'interno della necropoli e oggi parzialmente adibita a deposito agricolo (foto E. Romeo, 2005).

crolli primari delle colonne delle tombe a tempio; collasso delle strutture murarie degli edifici funerari a “casa” oppure a “recinto”; cedimento delle basi delle tombe a sarcofago<sup>8</sup>. La conservazione di tali esempi, appare necessaria se si vogliono conoscere, studiare e valorizzare tutti gli eventi storici che hanno interessato il territorio, compresi i disastri naturali. Ciò presuppone strategie di intervento sul patrimonio archeologico attraverso interventi minimi, in cui la riconoscibilità tra antico e nuovo non sia suggellata dal ‘segno’ dell’architetto, ma sia affidata a semplici operazioni di consolidamento che, sulla scia di quelli storici, rispettino i segni degli eventi tellurici. L’importante è che l’intervento sia a servizio di una corretta rifunzionalizzazione, ove necessario e valorizzi, soprattutto culturalmente, il patrimonio.

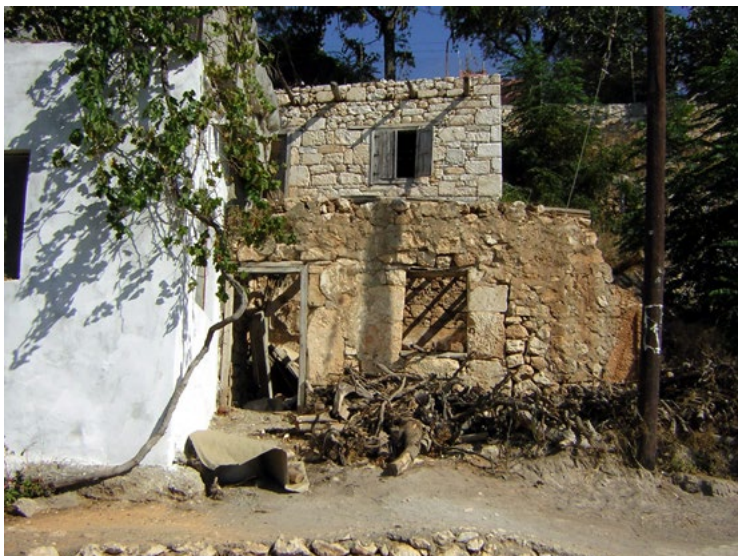
Fig. 13. Elaiussa Sebaste. Particolare delle dimore contadine costruite, dall'età bizantina all'età selgiuchide, presso il teatro antico e parzialmente ricavate all'interno delle architetture funerarie romane (foto E. Romeo, 2005).

Infatti il paesaggio agrario non mutò radicalmente ma si limitò a sfruttare gli insediamenti produttivi come nuovi aggregati urbani, non escludendo di collocare nuove abitazioni proprio all'interno delle necropoli (figg. 12-13). Si assiste infatti a un fenomeno di commistione culturale che accomuna le "città dei morti" pagane con le "città dei vivi" della nuova civiltà bizantina quando le antiche tombe vennero trasformate in dimore, stalle, depositi, e nuovi alberi da frutto furono piantati tra i monumenti funerari, lungo le antiche direttrici romane. Esempio di tale commistione sono i terreni produttivi tra Korykos e Elaiussa Sebaste, nonché l'estesa necropoli di quest'ultima, eccezionale esempio di riuso che continua tuttora<sup>10</sup>. Infatti oggi sono numerosi i casi in cui le tombe vengono ancora usate dalle comunità contadine di religione islamica come presidi per le attività agricole. Il risultato è un "nuovo paese" in cui la continuità temporale è l'elemento dominante: la storia connota la trama degli attuali insediamenti; le architetture, modificatesi nel tempo, il nuovo tessuto sociale; le fonti grafiche, iconografiche, letterarie che narrano tali vicende, la memoria del territorio. Attualmente, in ogni angolo si percepisce il cambiamento sociale e culturale che diede vita alla compresenza di basiliche cristiane insediate tra le tombe pagane o tra i sarcofagi antichi (molti dei quali riscolpiti con simboli cristiani) che furono riutilizzati durante tutto il periodo della prima cristianizzazione della Cilicia; ma emerge anche la presenza di tombe e mausolei islamici tra cui spicca per importanza quello di Paşa Türbesi<sup>11</sup>.
