## Learning from tradition. Construction techniques and repair of historical buildings in the area of Brescia: some examples

Barbara Scala  
barbara.scala@unibs.it

# Imparare dalla tradizione. Tecniche costruttive e pratiche di riparazione dell'edilizia storica nel territorio bresciano: alcuni esempi

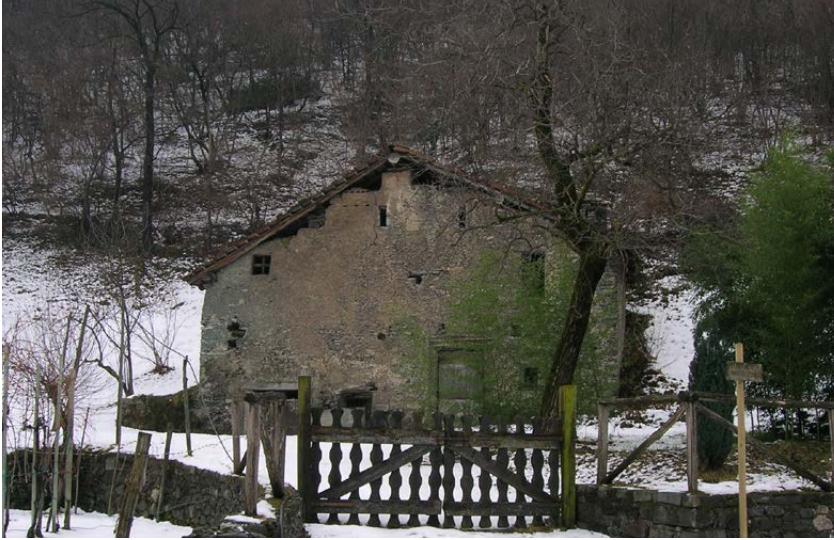
Figura 1. Cividate, Brescia, cascina Fratelli Gozio. È evidente come la cascina risponda alle esigenze di protezione dal freddo: le finestre piccole, la posizione riparata dalla montagna e dal bosco retrostante (foto B. Scala).

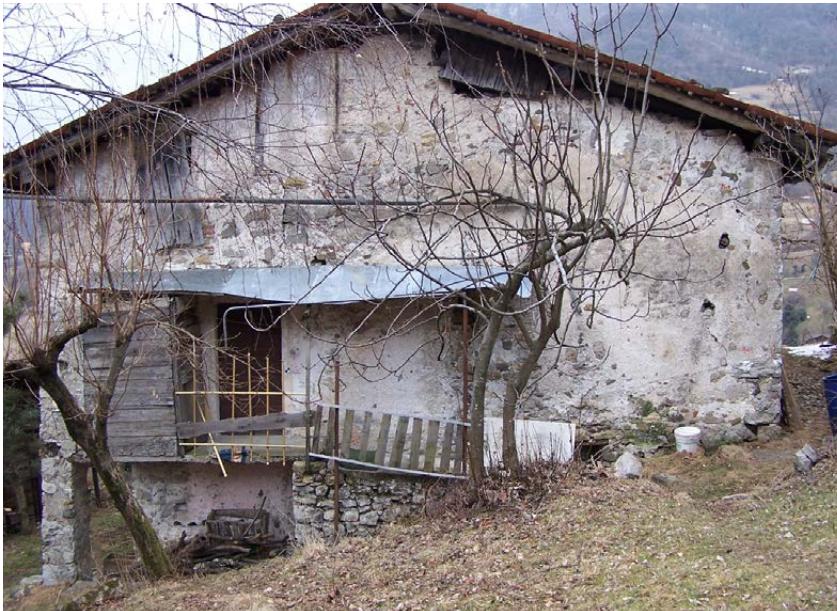
Figura 2. Marcheno, Brescia, cascina in località la Rocca. Nuove forme di riparazione improvvisate hanno introdotto materiali incongrui (foto B. Scala).

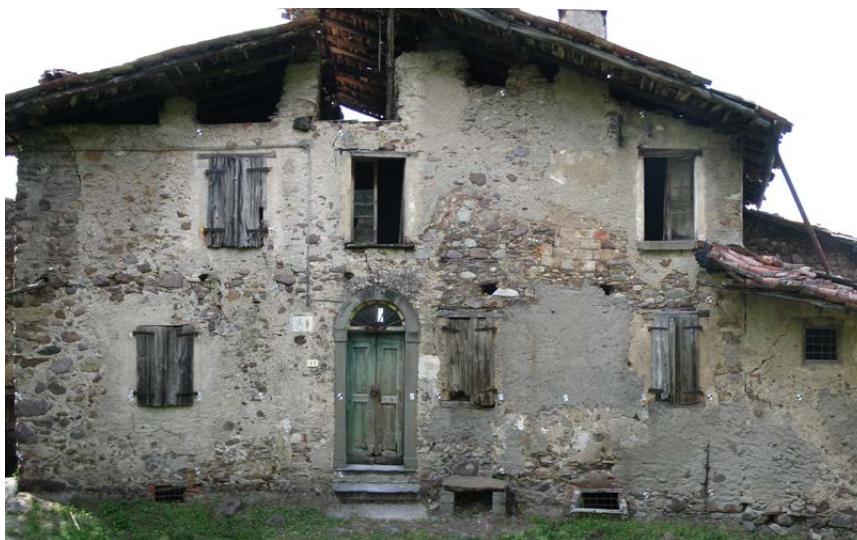
Figura 3. Pisogne, Brescia, casa Minico Staffoni. Il materiale costruttivo è la pietra (scisti o graniti) cavata nelle vicinanze. Essa veniva sbazzata e messa in opera realizzando murature di notevole spessore che, fra l'altro, garantivano un buon isolamento termico all'interno. Interessante notare come, conformemente alla buona pratica del costruire, sugli angoli si trovino elementi di maggior dimensione, mentre la restante parte della muratura è costruita con blocchi più piccoli (foto B. Scala).

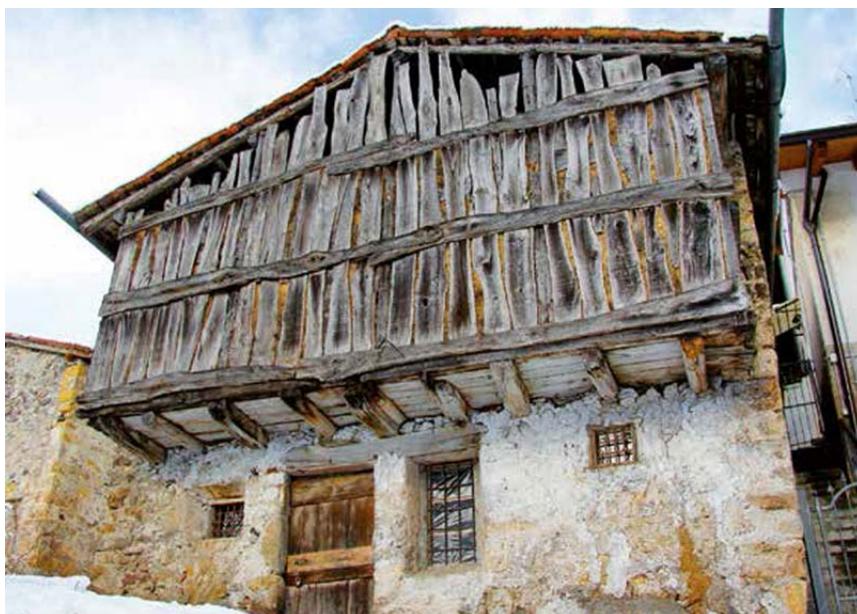
Figura 4. Gardone, Brescia, cascina Melaga. Il balcone protetto da assi di legno costituisce un esempio molto raro nel territorio (foto F. Veronesi).

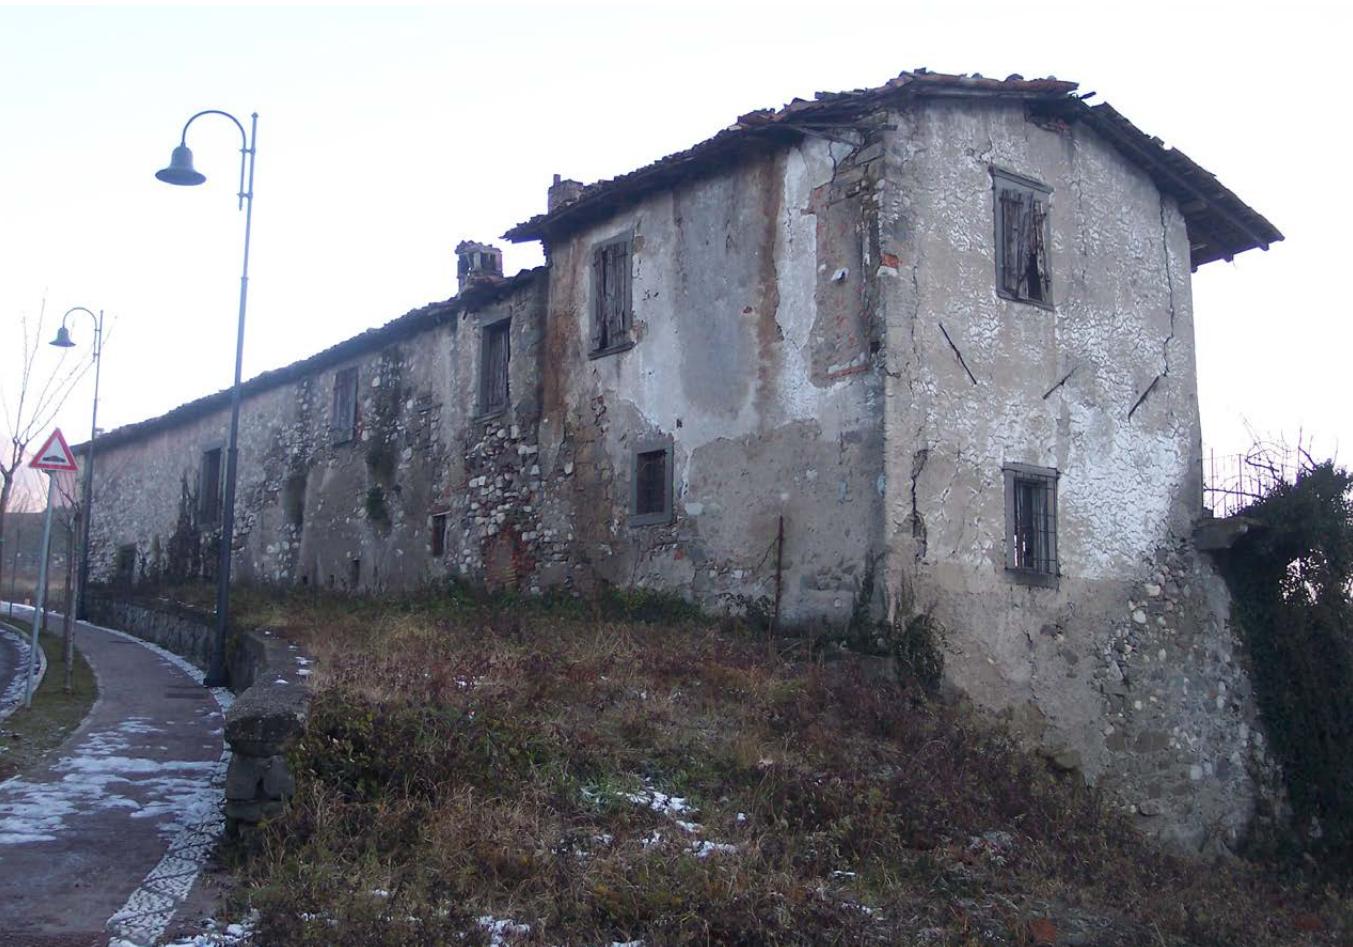
Figura 5. Paratico, Brescia, cascina. Nonostante la posizione facilmente accessibile, la fabbrica ha subito un progressivo decadimento dovuto all'abbandono (foto B. Scala).

A tali esperienze conoscitive e all'attenzione delle organizzazioni internazionali non è seguita finora un'adeguata attività di tutela e valorizzazione<sup>13</sup>. Una prima difficoltà deriva dalla "normalità" dell'architettura tradizionale, raramente accolta nei manuali di storia dell'architettura, priva di autore, piegata alle esigenze di generazioni che l'hanno abitata e modificata nei diversi tempi (figg. 1-2)<sup>14</sup>. In secondo luogo quanti vivono o operano in questi edifici, nella maggioranza dei casi non si riconoscono nelle forme e nelle caratteristiche costruttive storiche e, non avvertendole come parte della loro esperienza di vita, desiderano trasformarle per ricondurle a standard di maggiore comodità (figg. 3-4). Un terzo ma non ultimo aspetto per cui l'idea di conservare tali edifici risulta per lo più impopolare, è la convinzione, alimentata da un'oggettiva carenza di maestranze abili a intervenire in maniera adeguata, che i costi per il recupero siano troppo elevati (figg. 5-6).

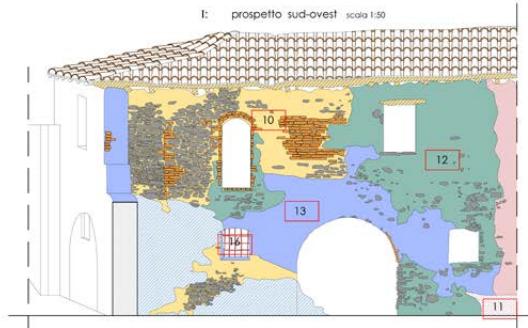
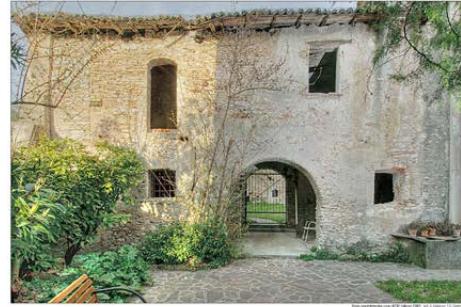
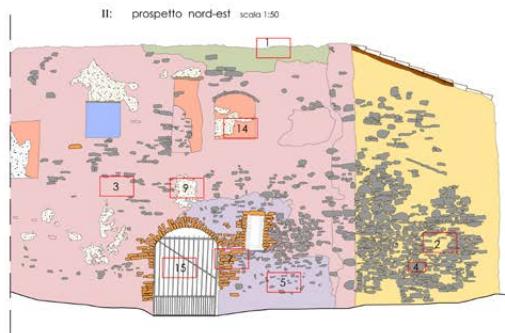
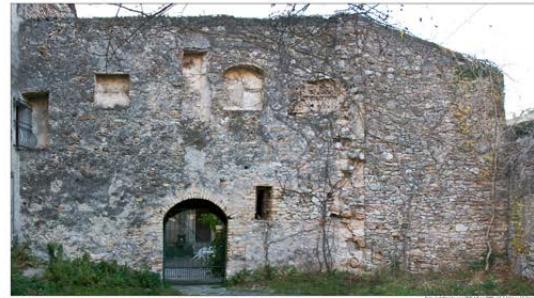
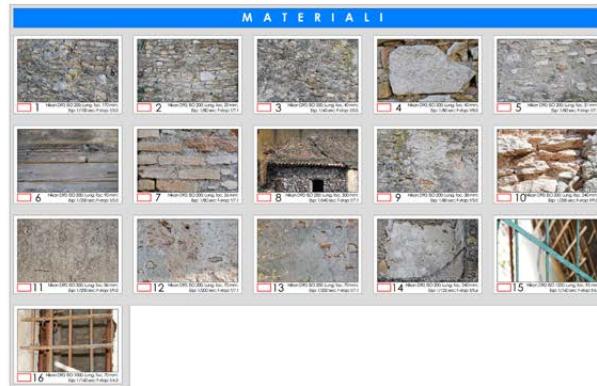
Nella pagina successiva, figura 6. Alto lago di Garda, cascina. La struttura della muratura è in pietra rosa a scaglie tipica delle montagne locali. Il degrado è legato soprattutto alla perdita dell'intonaco che mette in mostra una pietra ricca di argilla. Sono evidenti le fasi costruttive (foto e disegni B. Scala).

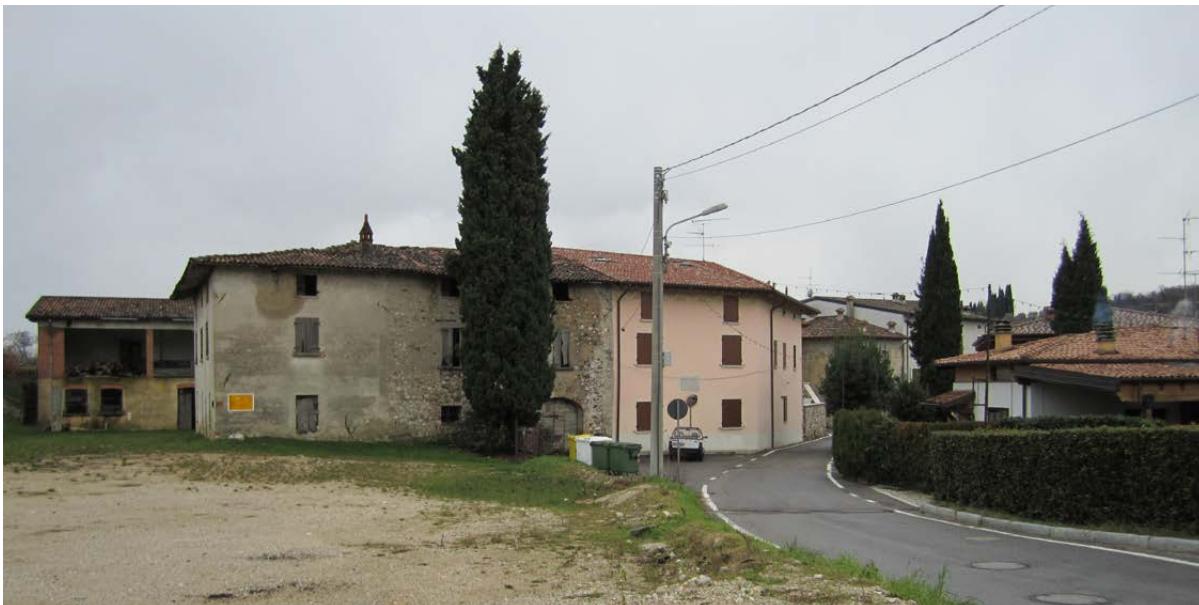
Dall'alto, figura 7. Basso lago di Garda, cascina parzialmente ristrutturata. È evidente il contrasto tra le due parti che non sembrano avere nulla in comune (foto B. Scala); figura 8. Gussago, Brescia, cascina in località Lök de La Begia. Nella Franciacorta la vita in cascina ruotava attorno a alcuni elementi caratteristici ed essenziali per l'economia contadina tra cui il pozzo (foto B. Scala).

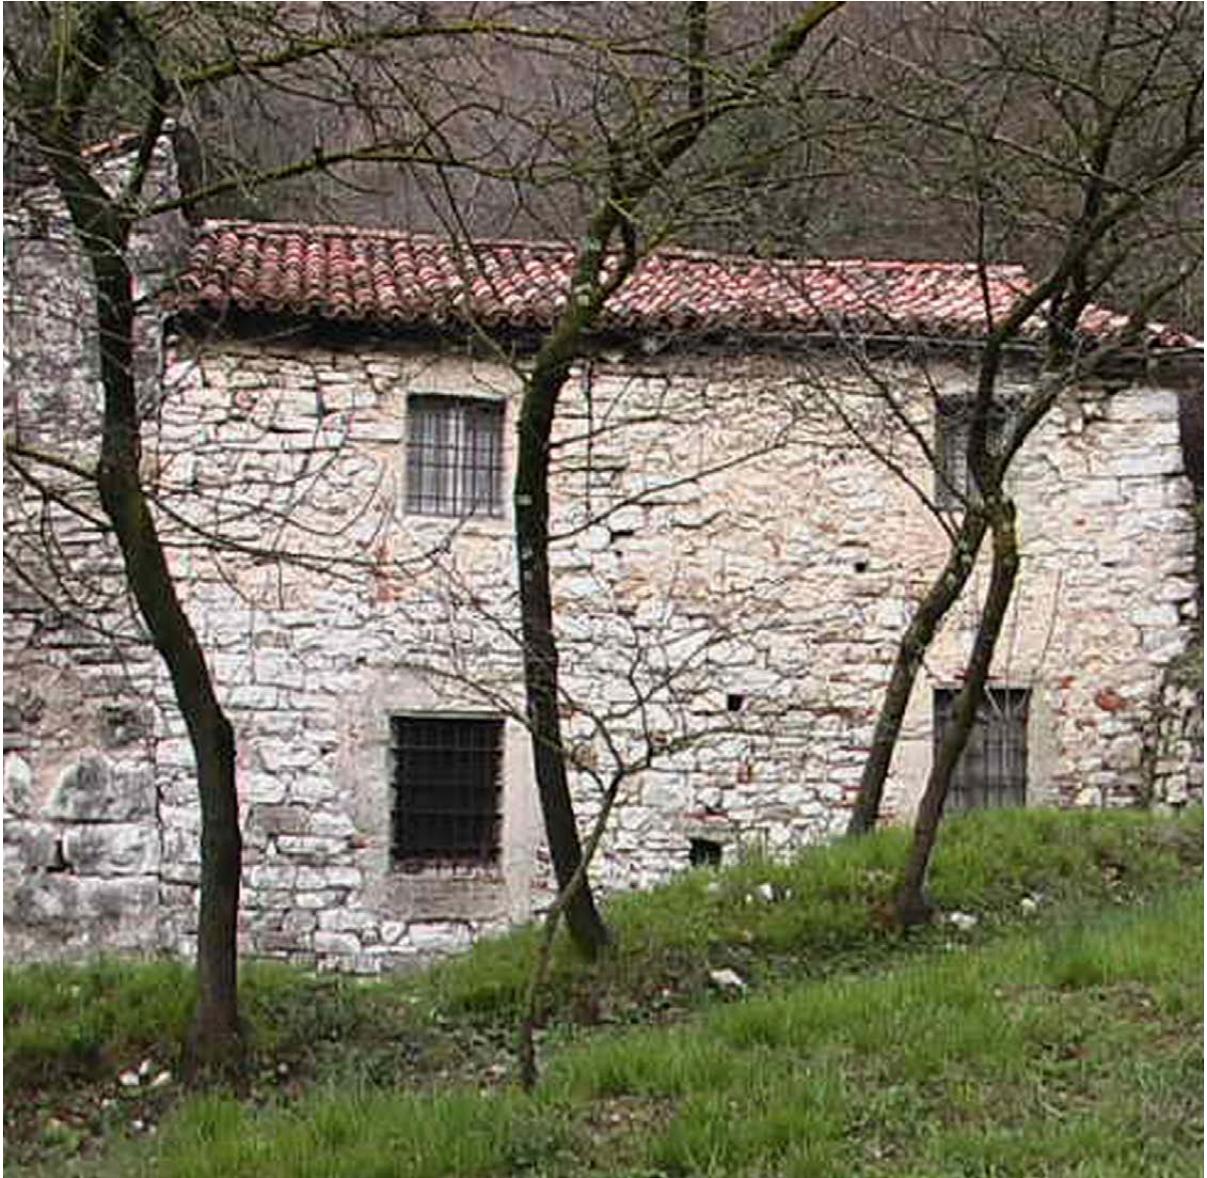
Nella pagina precedente, figura 9. Ome, Brescia, cascina mulino. Le strutture produttive erano particolarmente curate. Si nota infatti come l'apparecchiatura muraria sia ben allestita e solida (foto B. Scala).

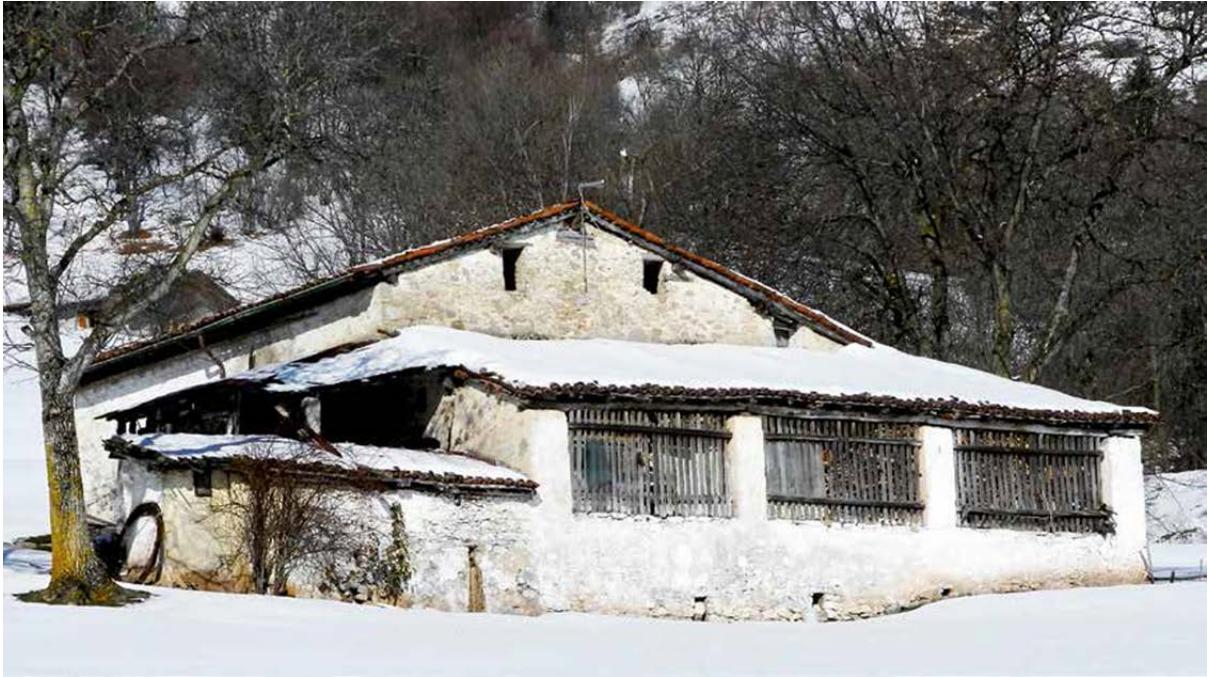
figura 10. Bovegno, Brescia, fienile in località Ludizzo. Nel contesto territoriale della val Trompia la tipologia della struttura è unica nel suo genere (foto F. Veronesi).

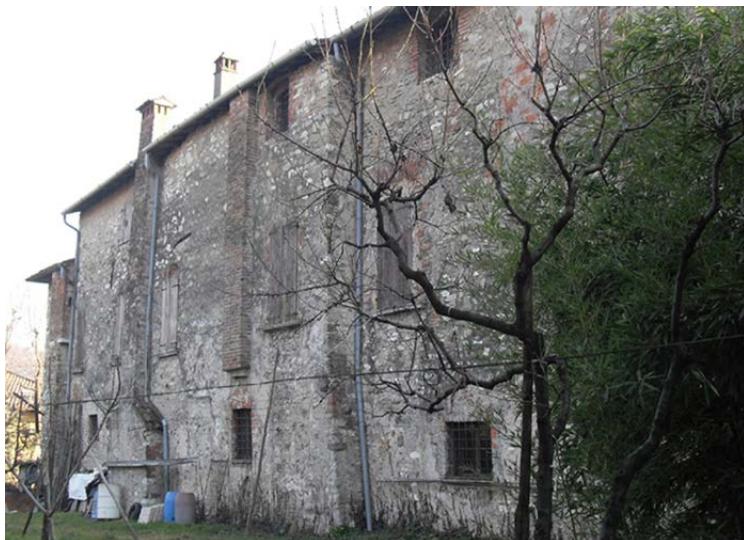
Figura 11. Gussago, Brescia, cascina in località Lóc de la Begia. È interessante rilevare la stratificazione dei sistemi di riscaldamento aggiunti in vari tempi, addossati alla muratura principale (foto B. Scala).

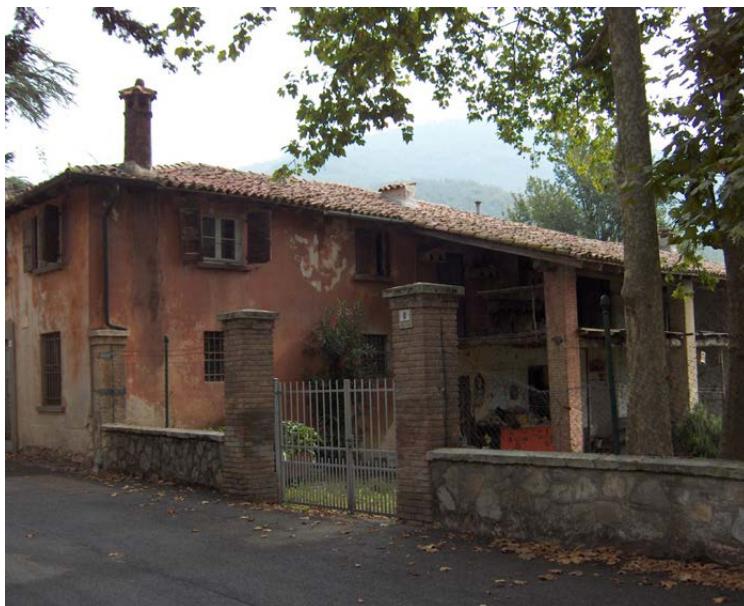
Figura 12. Rodengo Saiano, Brescia, cascina. La struttura costituisce la parte rustica di una casa signorile. La qualità dell'architettura emerge anche dal camino più prossimo alla strada che mostra fattezze inusuali per l'edilizia rustica. Interessante è la presenza del porticato coperto dall'aggetto della falda del corpo principale (foto B. Scala).

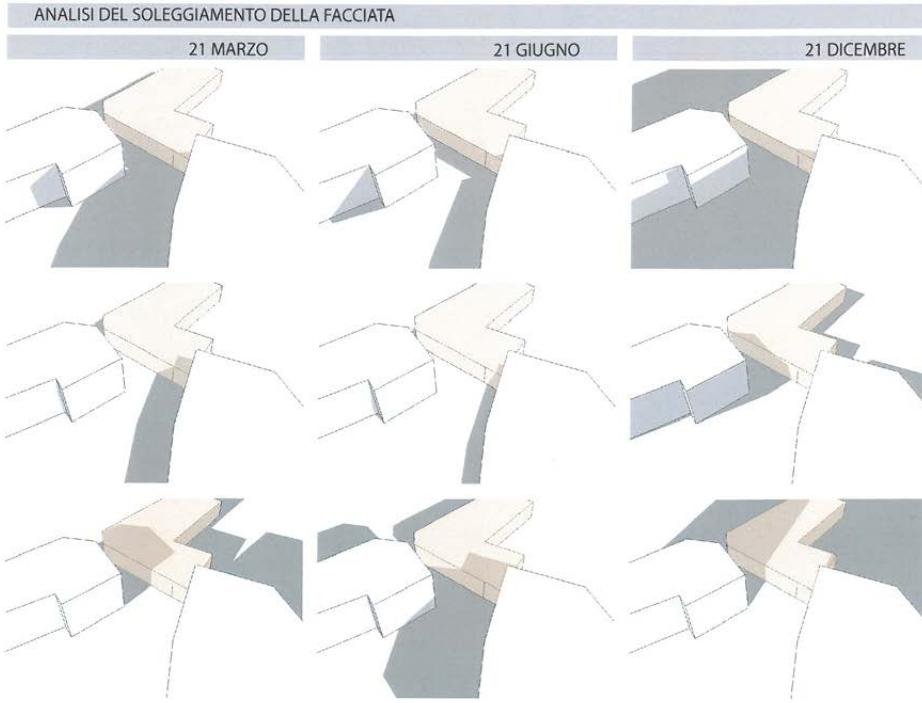
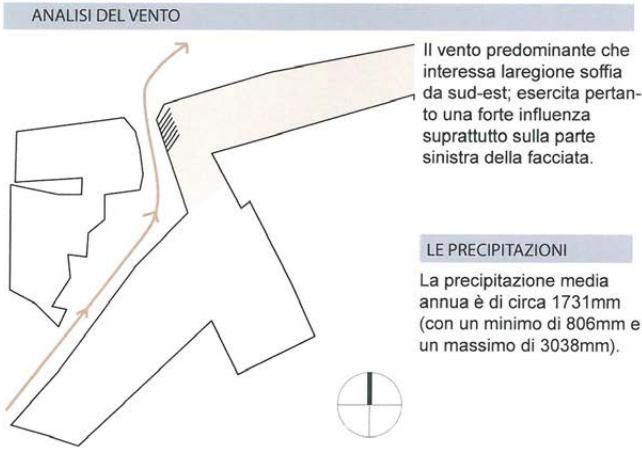
**ORE 09**  
La facciata, essendo esposta a ovest, nelle ore mattutine è completamente in ombra.

**ORE 12**  
A mezzogiorno, la presenza di un edificio di tre piani a sud oscura parte della facciata. La parte a sinistra, è mediamente soleggiata solo per due ore al giorno.

**ORE 17**  
Mentre la parte della facciata più a destra viene esposta al sole nelle ore pomeridiane, la parte a sinistra è ombreggiata dall'edificio di due piani di fronte.

Figura 13. Ricostruzione del sistema di ombre e verifica della direzione dei venti. L'osservazione di questi espedienti può contribuire alla comprensione di alcuni fenomeni di degrado. (Elaborati prodotti all'interno del Corso di Fondamenti di Conservazione, Corso di Laurea in Architettura ambientale, Politecnico di Milano, a.a. 2012-2013, docente: Barbara Scala, studenti: Greta Magnani, Erica Mazza, Serena Mazza, Alessandro Melchiorre, Letizia Monti, Giorgia Notaro, Diego Oberti, Ilaria Paleari, Luca Perfetti, Carlo Polari, Serena Rota, Luca Scarpellini, Alessandra Spreafico, Erica Zorzi).

rispetto al sole (fig. 13), della vicinanza all'acqua, della necessità di regolare l'alternarsi della luce e dell'ombra (figg. 14-15), del caldo e del freddo, secondo i cicli naturali, e rappresentano l'adattamento dell'uomo alla necessità di creare ripari idonei ai luoghi e alla vita sociale che li anima (figg. 16-17). Come scriveva Bruno Zevi, queste forme del costruire sono «dialetti architettonici»<sup>35</sup> declinati nei modi più opportuni nel territorio, "canovaccio" di riferimento (figg. 18-19).

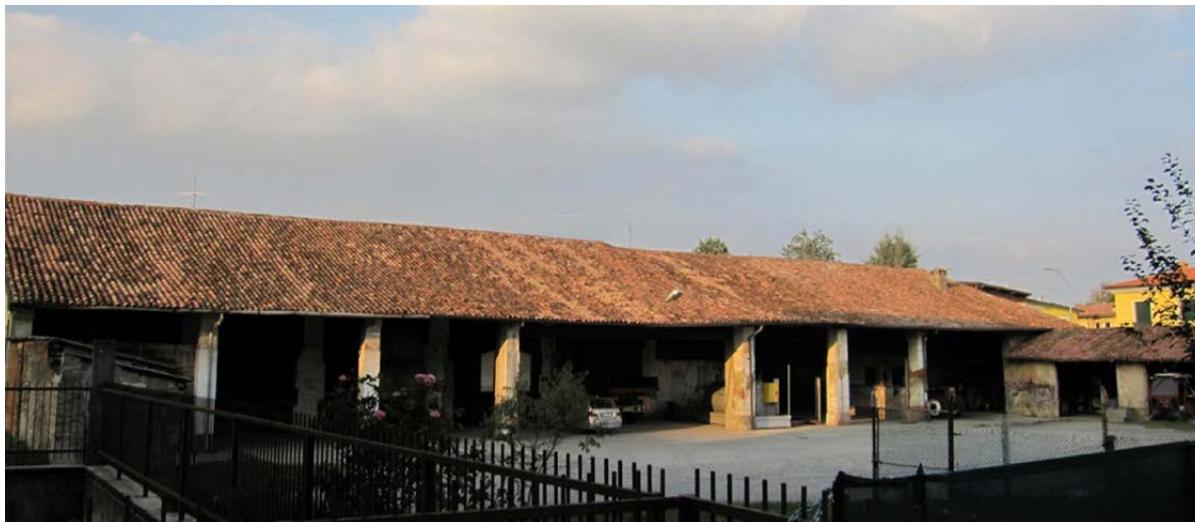
Figura 14. Brescia, cascina Castelvovati. L'elevato numero di capi di bestiame da ricoverare ha reso necessaria la realizzazione di una struttura di modesta altezza, ma molto sviluppata in lunghezza (foto V. Gambassa).

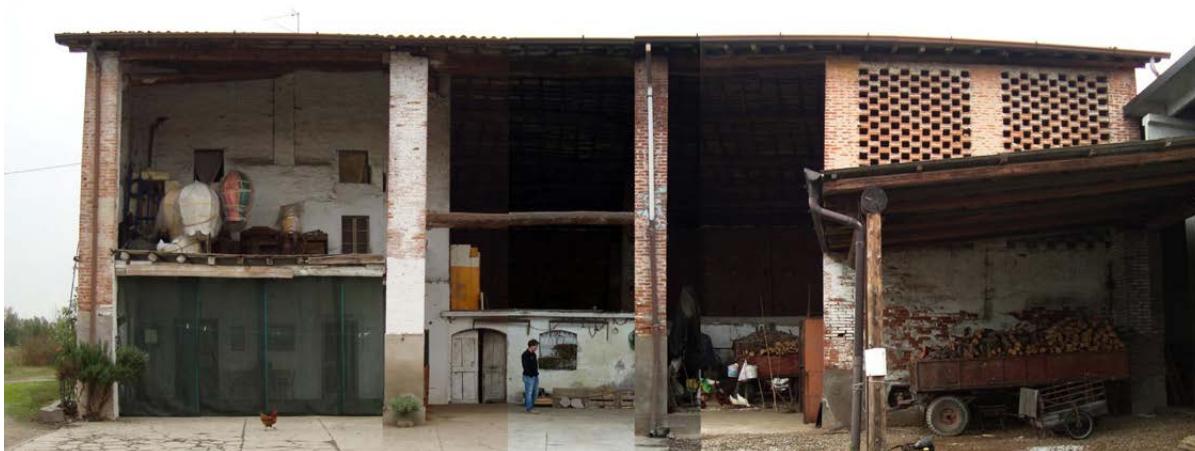
Figura 15. Cascina nella Bassa Bresciana con gelosie nel fienile. Gli edifici, organizzati attorno a una corte, sono a due piani e realizzati completamente in mattoni. Generalmente i portici a doppia altezza fronteggiavano i locali delle stalle sopra le quali erano collocati i fienili (foto B. Scala).

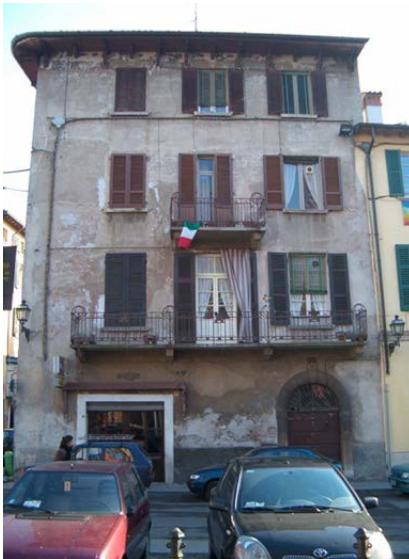
Da sinistra, figura 16. Brescia, palazzetto. L'edificio è situato nel centro storico della città (foto B. Scala); figura 17. Brescia, palazzetto. Dalle lacune di intonaco emerge la pietra di Medolo con cui è realizzata gran parte dell'architettura storica cittadina (foto B. Scala).

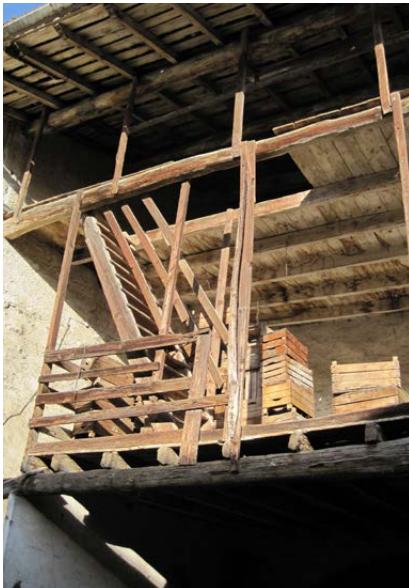
Da sinistra, figura 18. Basso lago di Garda, cascina. Si notano la scala e il ballatoio in legno, originale opera da falegname (foto B. Scala); figura 19. Inviso, Londrino, Brescia, edificio rurale. La fabbrica è stata acquistata dall'amministrazione comunale con l'obiettivo di abbatterla al fine di allargare la strada. Il vincolo ex lege (42/2004) all'atto dell'acquisto ha impedito la demolizione. La struttura è attualmente in fase di restauro e una porzione ospita il museo etnografico (foto V. Ghezzi).

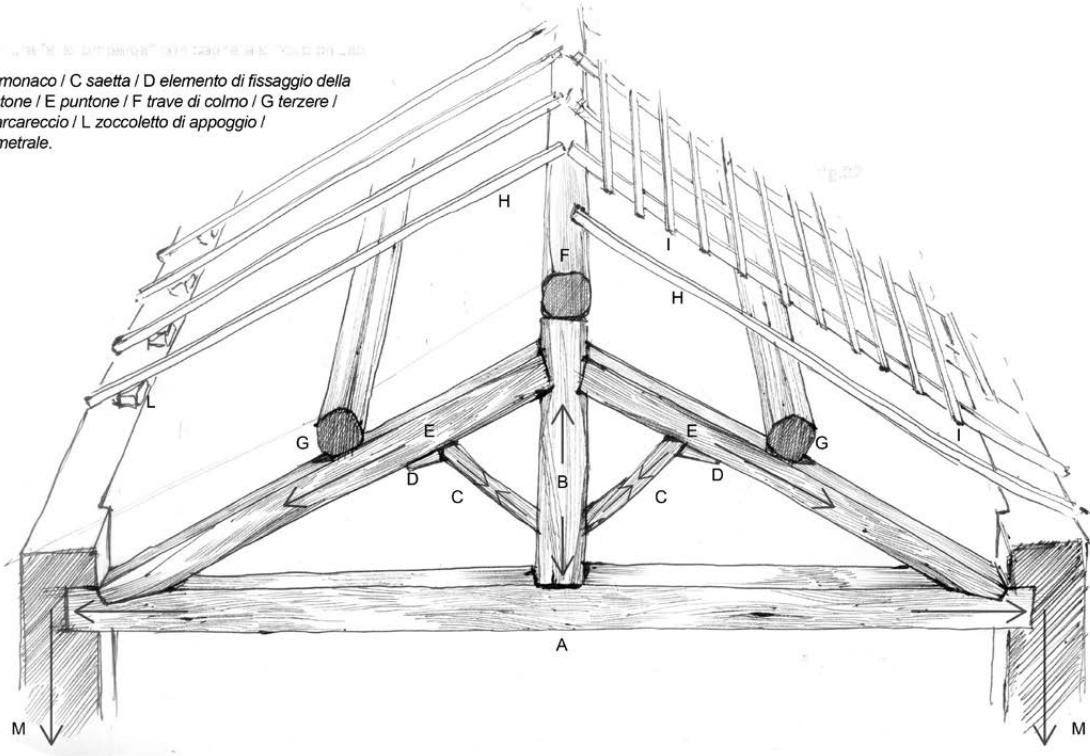
A catena / B monaco / C saetta / D elemento di fissaggio della saetta al puntone / E puntone / F trave di colmo / G terzere / H travetti / I arcareccio / L zocchetto di appoggio / M muro perimetrale.

Figura 20. Schema di capriata semplice.

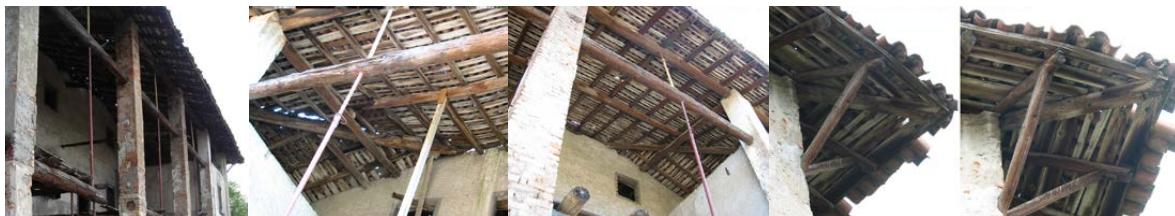
Nella pagina successiva, figura 21. Schema di copertura in legno.

Oggi, nella consapevolezza della fragilità di questi siti, più che mai lacerati, si propone non solo la conoscenza del manufatto, ma anche la sua "comprensione", al fine di indicare nuove strategie di recupero che prevedano anche la ripresa di antiche tecniche costruttive, mediante progetti di salvaguardia qualificati da una forte interazione con il costruito (figg. 20-21)<sup>36</sup>.

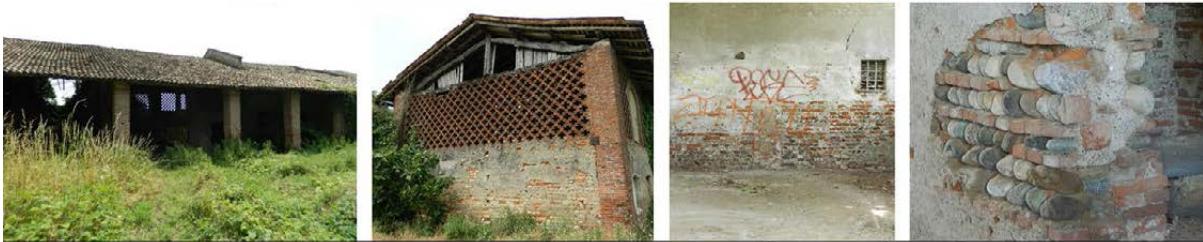
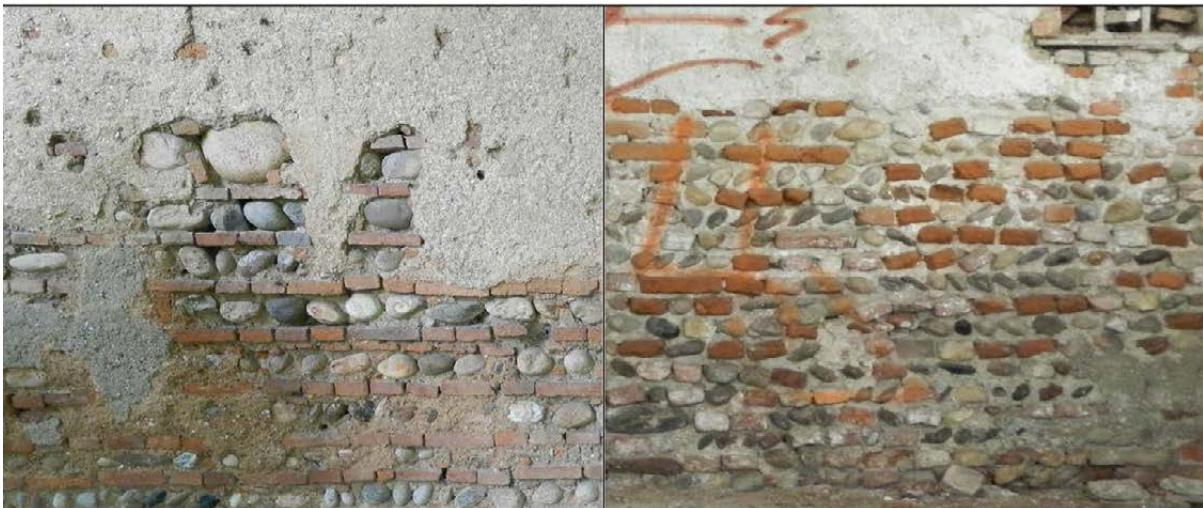
La muratura prevalentemente utilizzata è di tipo misto: consiste in ciottoli di fiume di forme irregolari e di diverse dimensioni, che variano dagli 8 ai 30 cm in alcuni casi, alternati a corsi orizzontali di mattoni che formano fasce longitudinali continue, conferendo maggiore stabilità al paramento. In diversi casi i mattoni formano supporti regolari per i ciottoli, mentre in molti altri sono posizionati in maniera molto irregolare, quasi con finalità di semplice riempimento e non di regolarizzazione della muratura. La malta è formata da aggregati di piccole dimensioni, e non è omogenea rispetto a tutta la superficie muraria: si possono notare zone con utilizzo cospicuo di malta, e altre con malta minima o inesistente.

Nella sezione della muratura, avente uno spessore di circa 37-40 cm, si nota una irregolarità nel posizionamento dei ciottoli e dei mattoni: in alcuni casi lo spessore è costituito unicamente da due fasce mattoni (quattro teste), in altri è costituito unicamente da ciottoli, e in altri ancora è costituito da entrambi i materiali. La sezione, inoltre, è caratterizzata da un elevato utilizzo di malta nella porzione centrale, soprattutto ove lo spessore è costituito unicamente da ciottoli.

Figura 22. Schema di rilievo di murature (elaborati prodotti all'interno del Corso di Fondamenti di Conservazione, Corso di Laurea in Architettura ambientale, Politecnico di Milano, a.a. 2012-2013, docente Barbara Scala, studenti: Greta Magnani, Erica Mazza, Serena Mazza, Alessandro Melchiorre, Letizia Monti, Giorgia Notaro, Diego Oberti, Ilaria Paleari, Luca Perfetti, Carlo Polari, Serena Rota, Luca Scarpellini, Alessandra Spreafico, Erica Zorzi).

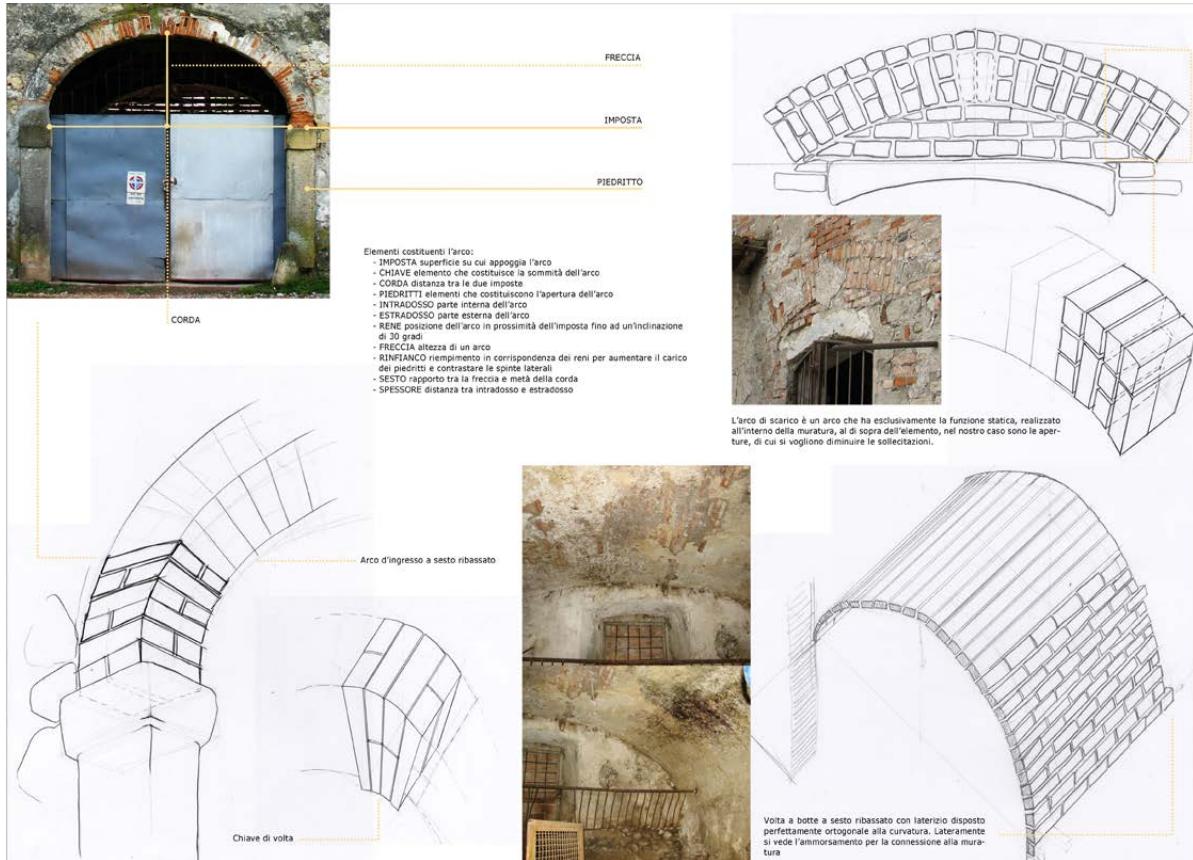
Figura 23. Schema di volta a botte (elaborati prodotti all'interno del Corso di Fondamenti di Conservazione, Corso di Laurea in Architettura ambientale, Politecnico di Milano, a.a. 2012-2013, docente Barbara Scala, studenti: Greta Magnani, Erica Mazza, Serena Mazza, Alessandro Melchiorre, Letizia Monti, Giorgia Notaro, Diego Oberti, Ilaria Paleari, Luca Perfetti, Carlo Polari, Serena Rota, Luca Scarpellini, Alessandra Spreafico, Erica Zorzi).

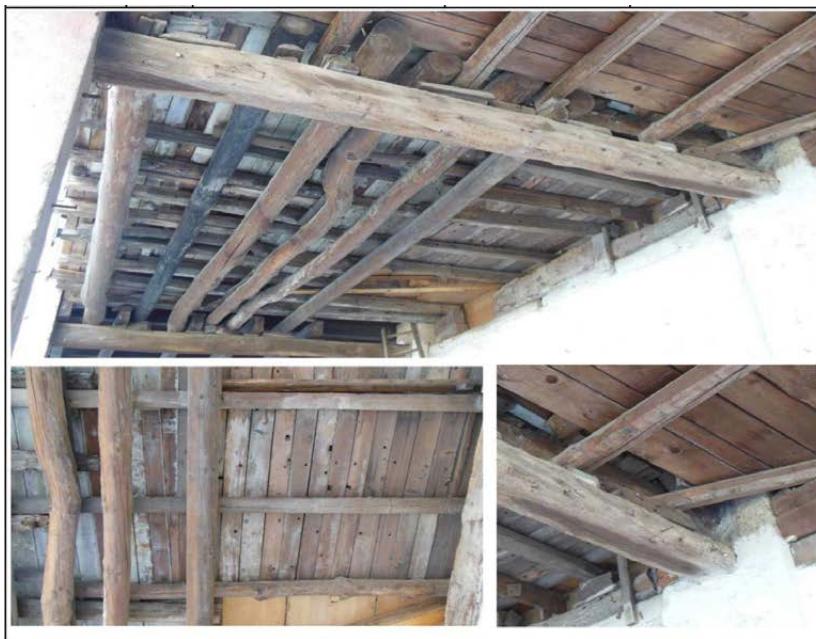
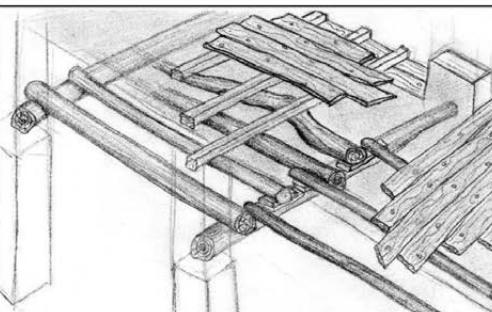
Orditura solaio	Semplice	
	Composta	●
Tipologia di appoggio trave principale	Incassata in muratura	●
	Su dormiente	
	Su mensola	
Lavorazione travi Principali e Secondarie	Nessun trattamento	
	Scortecciatura	●
	Sbozzatarua	●
	Squadratura	
Tipologia Pavimento	Cotto	
	Assito ligneo	●
Particolari Costruttivi	Bussola	
	Regolo

**Descrizione:** Questa porzione di solaio del fienile (ad orditura composta) è caratterizzata da un'orditura principale incassata rispettivamente nella muratura e nel pilastro verso corte. Le travi principali sono sbozzate e di sezione prettamente circolare. Sovrapposte ad esse, anche con l'ausilio di **zeppa**, troviamo delle travi secondarie scortecciate tendenzialmente di sezione circolare (non sempre costante per tutta la lunghezza), di essenze e colori differenti. Vista l'irregolarità delle sezioni delle travi secondarie la disposizione della porzione di trave a sezione maggiore in appoggio sulla stessa trave principale comporta un indebolimento della struttura lignea in corrispondenza della trave principale opposta. I travetti, sovrapposti ortogonalmente alle travi secondarie, sono squadrati e con sezione rettangolare. L'assito ligneo risulta composto da assi affiancate in semplice appoggio sui travetti sottostanti.

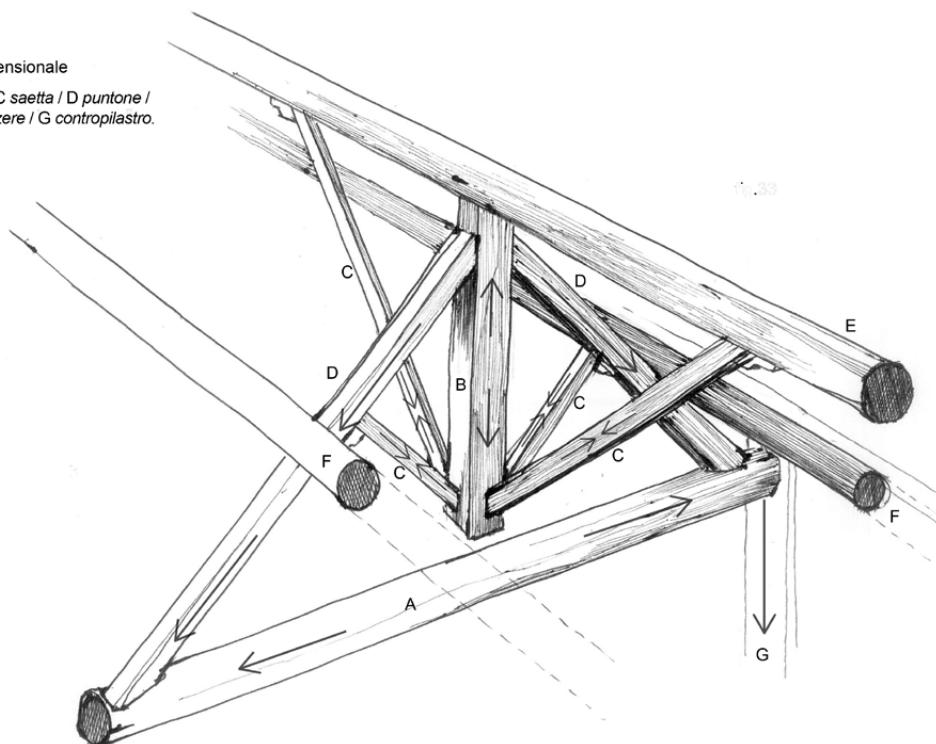
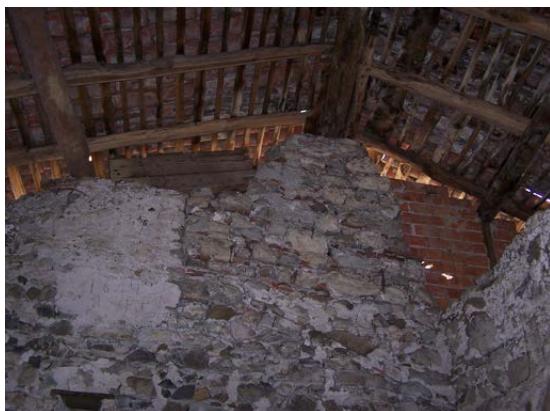
A catena / B monaco / C saetta / D puntone /  
E trave di colmo / F terzere / G contropilastro.

In alto, figura 25. Schema di capriata (elaborati prodotti all'interno del Corso di Fondamenti di Conservazione, Corso di Laurea in Architettura ambientale, Politecnico di Milano, a.a. 2012-2013, docente Barbara Scala, studenti: LGreta Magnani, Erica Mazza, Serena Mazza, Alessandro Melchiorre, Letizia Monti, Giorgia Notaro, Diego Oberti, Ilaria Paleari, Luca Perfetti, Carlo Polari, Serena Rota, Luca Scarpellini, Alessandra Spreafico, Erica Zorzi); a sinistra, figura 26. Muratura di appoggio della copertura in legno. I solai e le coperture in legno sono spesso posati alla meglio, con impiego di sciavoli e travicelli ricavati da rami o da piccoli alberi, mentre l'orditura principale è sbizzata ad ascia (foto B. Scala).

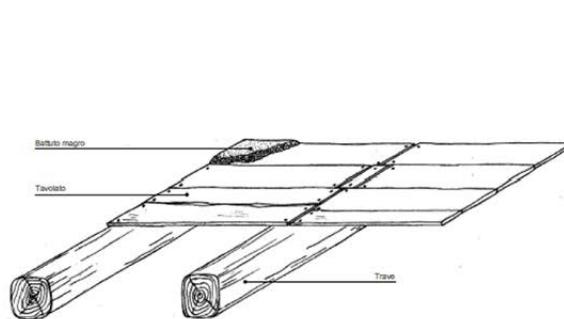
Solaio del porticato a orditura semplice.

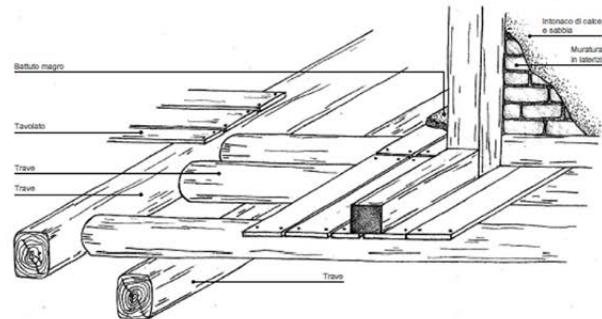
Solaio del porticato a orditura semplice: particolare del cambio di direzione dell'orditura.

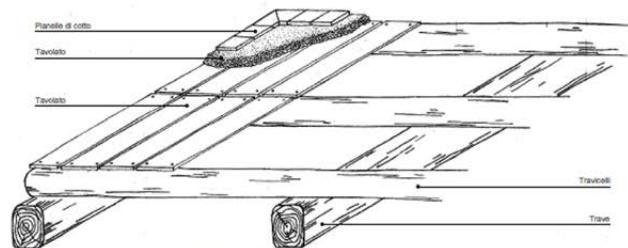
Solaio di un ambiente interno della cascina caratterizzato da una doppia orditura.

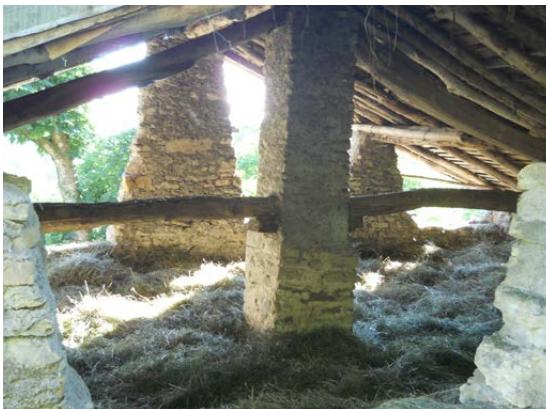
In alto, figura 27. Schema di un solaio in legno con particolare del cambio di direzione dell'assito; a sinistra, figura 28. Copertura in legno. (Elaborati prodotti all'interno del Corso di Fondamenti di Conservazione, Corso di Laurea in Architettura ambientale, Politecnico di Milano, a.a. 2012-2013, docente Barbara Scala, studenti: Greta Magnani, Erica Mazza, Serena Mazza, Alessandro Melchiorre, Letizia Monti, Giorgia Notaro, Diego Oberti, Ilaria Paleari, Luca Perfetti, Carlo Polari, Serena Rota, Luca Scarpellini, Alessandra Spreafico, Erica Zorzi).

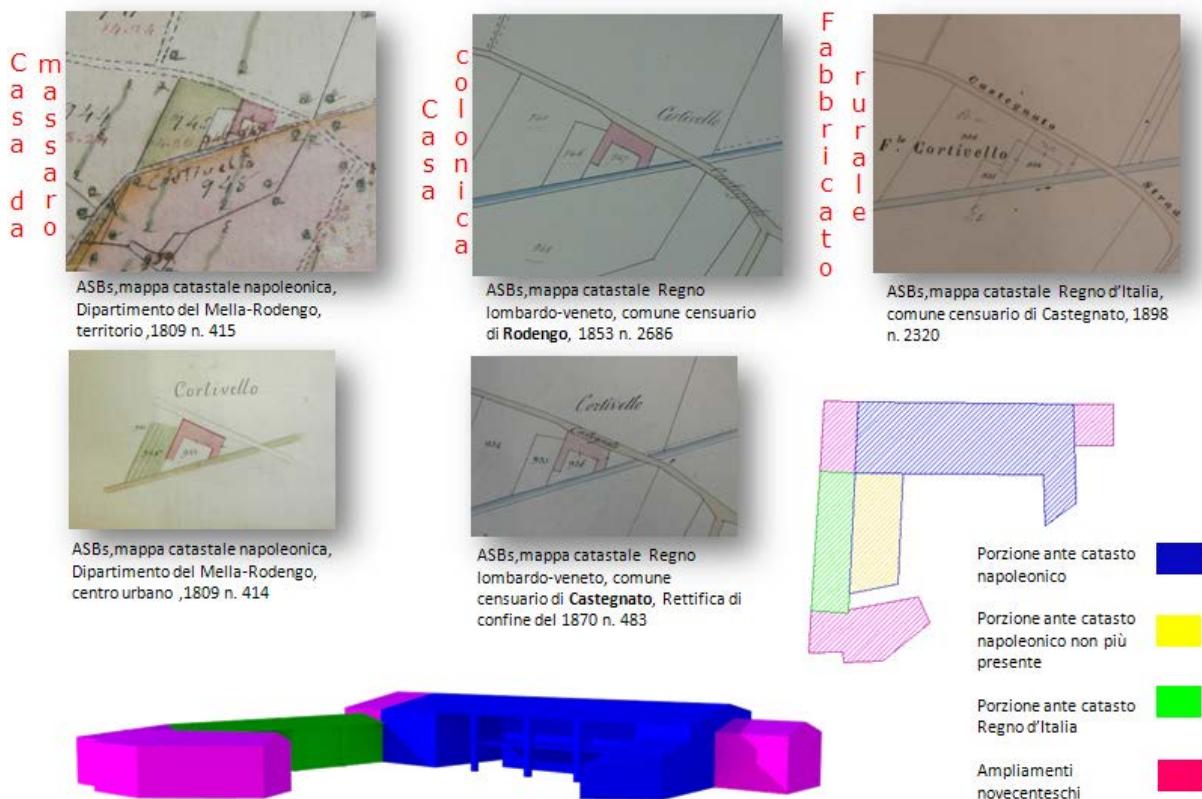
Figura 29. Schema dell'evoluzione costruttiva di una cascina a Rodengo Saiano, Brescia (elaborati prodotti all'interno del Corso di Fondamenti di Conservazione, Corso di Laurea in Architettura ambientale, Politecnico di Milano, a.a. 2012-2013, docente Barbara Scala, studenti: Greta Magnani, Erica Mazza, Serena Mazza, Alessandro Melchiorre, Letizia Monti, Giorgia Notaro, Diego Oberti, Ilaria Paleari, Luca Perfetti, Carlo Polari, Serena Rota, Luca Scarpellini, Alessandra Spreafico, Erica Zorzi).

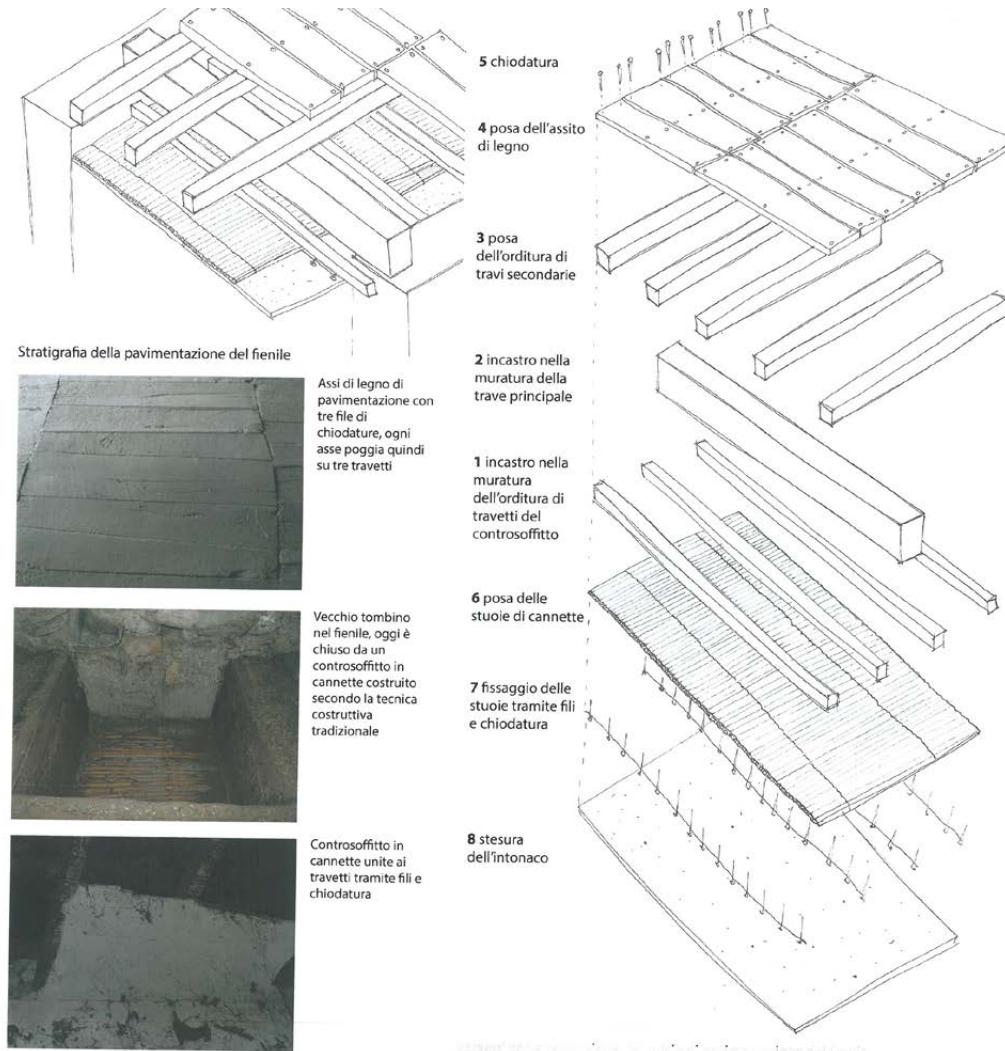
Figura 30. Schema di un soffitto in legno con canniccio appeso (Elaborati prodotti all'interno del Corso di Fondamenti di Conservazione, Corso di Laurea in Architettura ambientale, Politecnico di Milano, a.a. 2012-2013, docente Barbara Scala, studenti: Greta Magnani, Erica Mazza, Serena Mazza, Alessandro Melchiorre, Letizia Monti, Giorgia Notaro, Diego Oberti, Ilaria Paleari, Luca Perfetti, Carlo Polari, Serena Rota, Luca Scarpellini, Alessandra Spreafico, Erica Zorzi).

Gli incannicciati venivano messi in opera, eventualmente in una seconda fase di vita della fabbrica, per adeguare gli ambienti alle diverse necessità dell'utenza, per ridurre l'altezza dei locali e quindi contenere la dispersione del calore verso l'alto. La facilità della loro messa in opera era garantita dalla leggerezza, dalla velocità di esecuzione, dall'economicità legata al facile reperimento del materiale, dalla ridotta azione di ritiro legata alla organicità del sistema costruttivo con la conseguente scarsa formazione di fessure, garantita dalla flessibilità del materiale naturale.

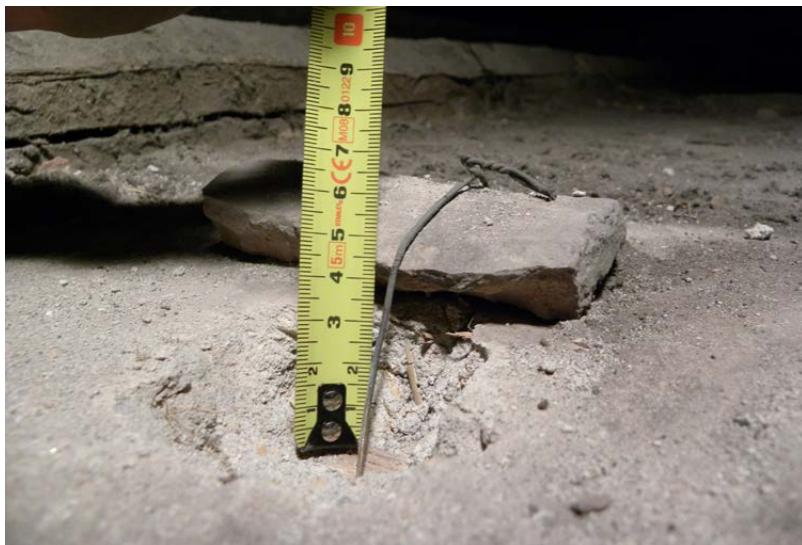
Figura 31. Legaccio in ferro a sostegno del controsoffitto in canne (foto A. Fontanini).

e stuoiato. Il degrado naturale di canne, gesso, legno e principalmente dei collegamenti metallici, condiziona fortemente la conservazione del manufatto poiché sono tutti elementi fortemente deteriorabili, soprattutto quando posizionati tra un sottotetto e un vano abitato soggetti a forti sbalzi termici, o a infiltrazione di acqua piovana, o quando il manufatto si trova in uno stato di abbandono o soggetto a scarsa manutenzione. L'umidità e le infiltrazioni d'acqua causano il distacco degli elementi vegetali dell'incanniccio, l'ossidazione e il cedimento dei sistemi di ancoraggio, la marcescenza del legno e alterazioni cromatiche sull'intonaco intradossale. Vibrazioni, cedimenti, deformazioni strutturali, hanno come conseguenza immediata il distacco dell'intonaco, mentre la perdita di coesione delle malte genera polverizzazione e la sua successiva caduta. Legacci in ferro e chiodature generano macchie di ruggine e fenomeni di ossidazione (fig. 31)<sup>43</sup>.
