## Learning from tradition. Construction techniques and repair of historical buildings in the area of Brescia: some examples

Barbara Scala  
barbara.scala@unibs.it

# Imparare dalla tradizione. Tecniche costruttive e pratiche di riparazione dell'edilizia storica nel territorio bresciano: alcuni esempi

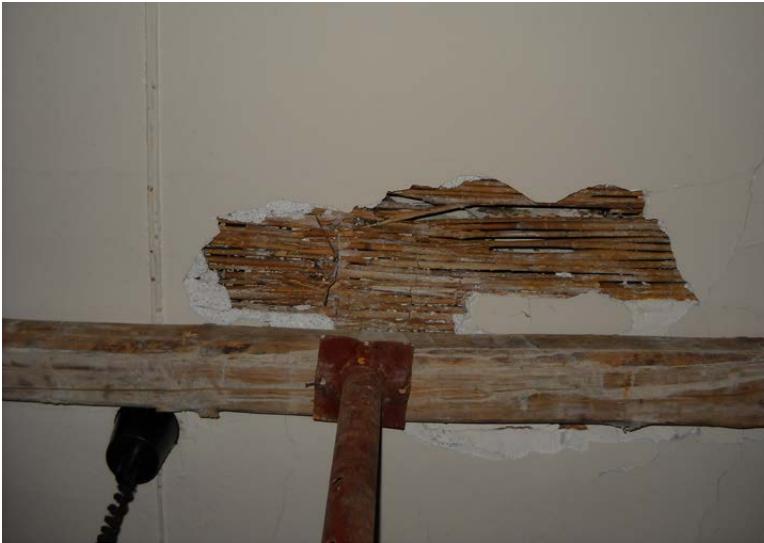
Figura 32. Gardone, Brescia, controsoffitto in canne in palazzo di proprietà privata (foto A. Fontanini).

In particolare, nel caso in cui l'intonaco si stacca dal supporto in cantinelle, è necessario agire con viti o chiodi che ancorino nuovamente e solidarizzino il rivestimento con la struttura lignea di

sostegno. Un'innovazione introdotta nel risolvere i distacchi riguarda il tipo di materiale con cui sono realizzati i connettori: acciaio o vetroresina svolgono i medesimi compiti dei legacci garantendo che non si ripresentino i medesimi problemi di degrado. Diversa è la situazione in caso di lacune estese nello stuoiato per le quali l'integrazione con un nuovo strato di malta si rende necessario (figg. 32-33) poiché, oltre ad assicurare una protezione per l'incannucciato, può ricreare il naturale collegamento tra le canne e l'intonaco rimasto in opera.

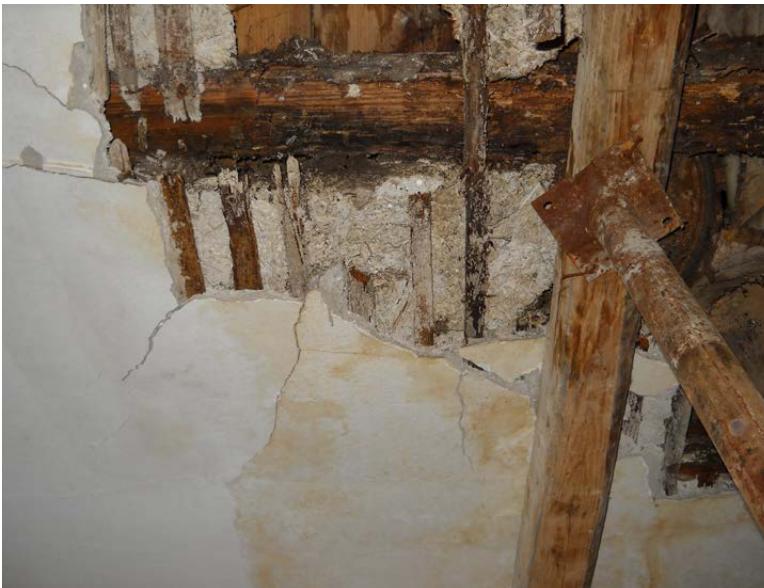
Figura 33. Gardone, Brescia, controsoffitto in arelle (foto A. Fontanini).

Per ripristinare la discontinuità nella maglia di canne dovuta alla marcescenza del tessuto vegetale si può ricorrere alla stesura di una nuova tela costituita da materiale intrecciato. Opportunamente ancorata al tessuto sano in opera attraverso cappe estradossali in juta e gesso l'operatore ha l'onere di collegare il nuovo supporto all'intonaco intradossale mediante infiltrazione di malte molto alleggerite<sup>44</sup>. Le canne nuove devono essere preventivamente trattate con prodotti che impediscano la comparsa di insetti, batteri, funghi e quant'altro possa innescare nuove patologie tipicamente riscontrabili su materiali organici.

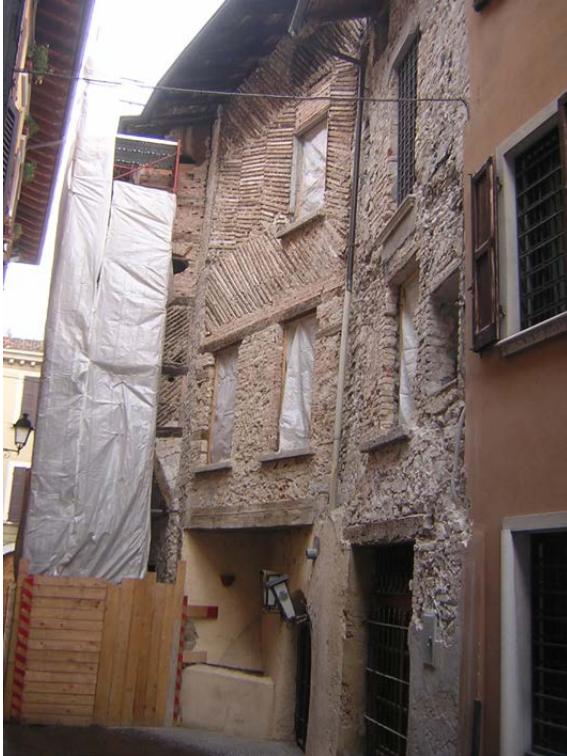
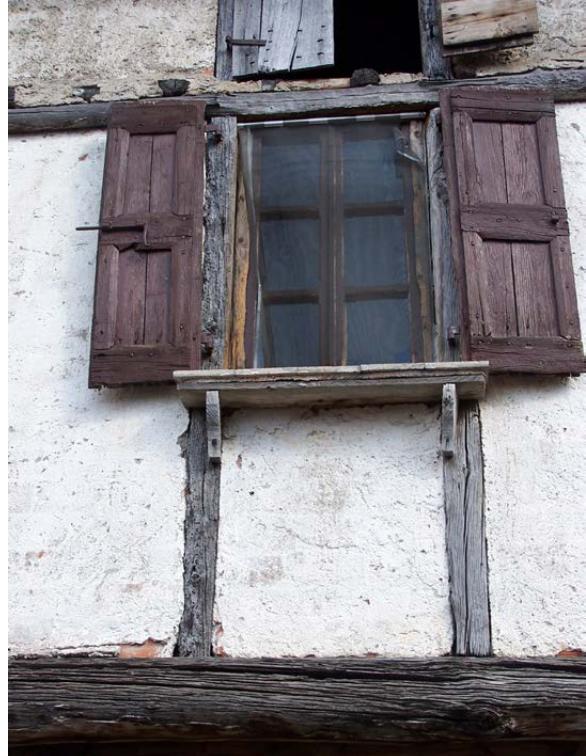
Da sinistra, figura 34. Salò, Brescia, edificio residenziale. La muratura esterna è in listelli di legno rivestiti di intonaco demolito durante i lavori di ristrutturazione (foto A. Fontanini); figura 35. Marcheno, Brescia. Muratura realizzata con struttura portante in legno e tamponamenti in mattoni disposti in foglio (foto B. Scala).

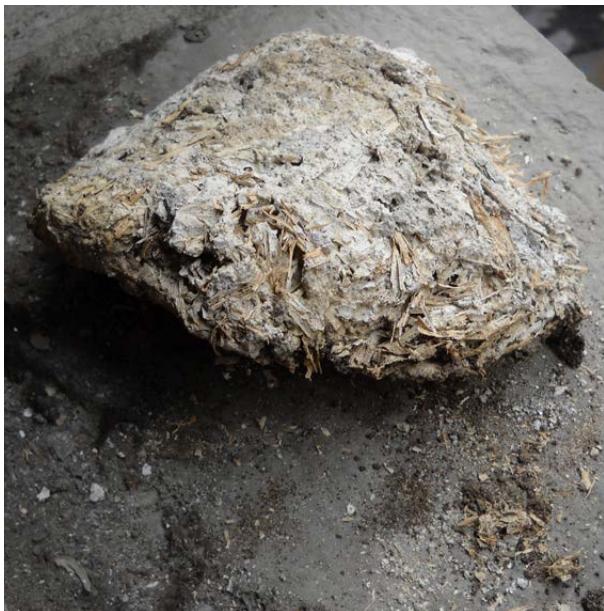
In senso antiorario, figura 36. Resti del riempimento di calce e paglia distaccatosi da una muratura con struttura portante in legno (foto B. Scala); figura 37. Mescola di canapa e calce in betoniera (foto B. Scala); figura 38. Diversi colori di argilla in base alla provenienza (foto B. Scala).

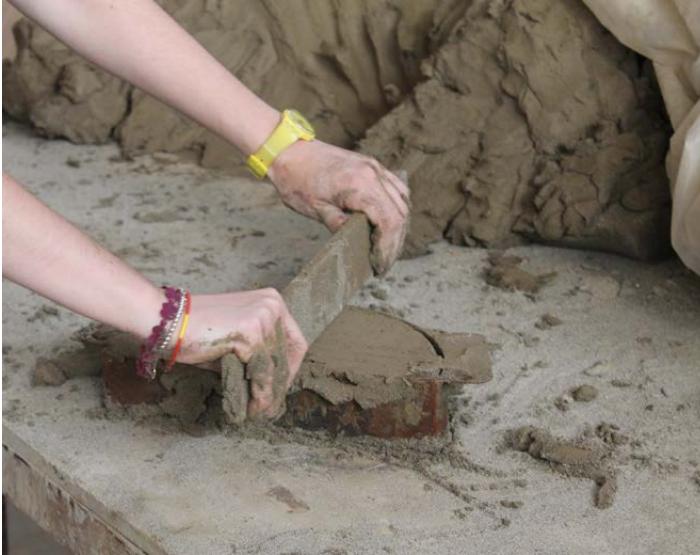
Figura 39. Preparazione di mattoni in terra cruda (foto B. Scala).

Interessanti sperimentazioni sono in corso soprattutto in aree in cui tale patrimonio in terra è quantitativamente più consistente<sup>53</sup> ricercando nuove idee che assecondano la naturalità del composto su cui si interviene (figg. 39-40).

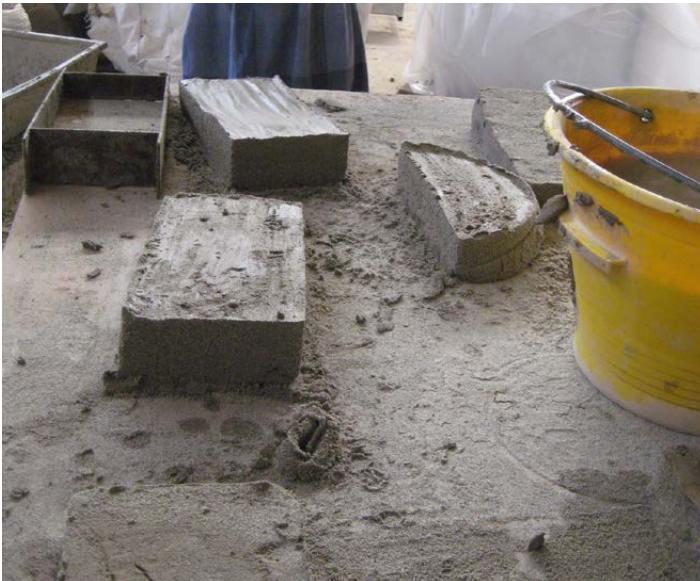
Figura 40. Mattoni in terra cruda (foto B. Scala).

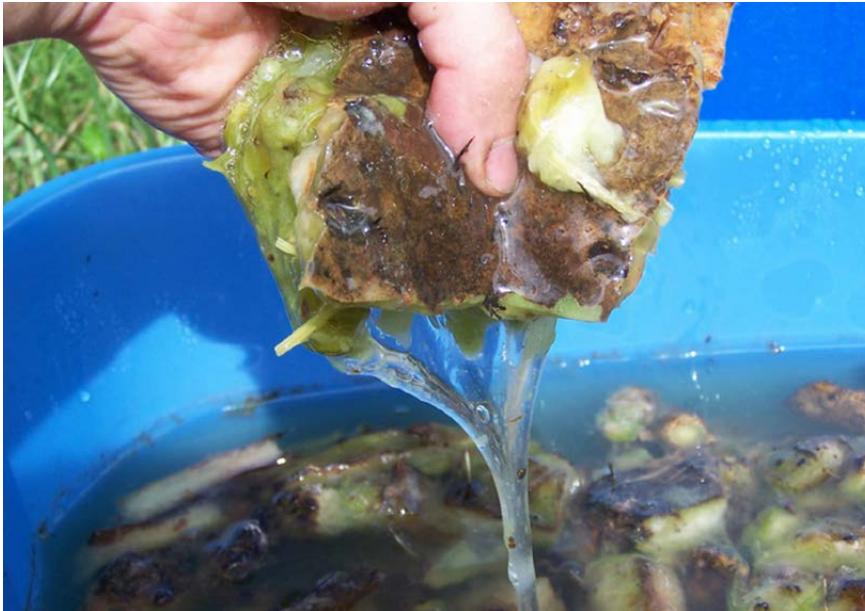
Figura 41. Estrazione della bava de nopal (foto C. Caminiti).

La ricerca scientifica mostra oggi più interesse nei confronti di questo materiale ma le sperimentazioni sono portate avanti soprattutto in zone extraeuropee come America latina e Africa. Infatti, in questi paesi la terra costituisce ancora la materia prima dell'edilizia che progressivamente si sta cercando di ottimizzare nella qualità. All'interno di questo filone di studio si inserisce il percorso volto alla individuazione di materiali utilizzabili anche nel restauro dei manufatti in terra. Per esempio sono in atto sperimentazione di terre stabilizzate con calce e/o altri additivi, fibre vegetali di rinforzo, ecc., i quali, rispettando il principio di compatibilità con l'esistente, consentono di intervenire in modo distinguibile e non falsificante sia nelle opere di conservazione delle superfici architettoniche, sia nelle opere di inevitabile reintegrazione. A tale proposito, volendo restare nell'ambito di attività ecosostenibili è da segnalare il recupero delle specie vegetali endemiche (mucillaggine di cactus e linfa di aloe vera)<sup>54</sup> per la produzione di prodotti da applicare sulle murature<sup>55</sup>, riproponendo antichi rimedi riparatori conosciuti dagli antichi (fig. 41).

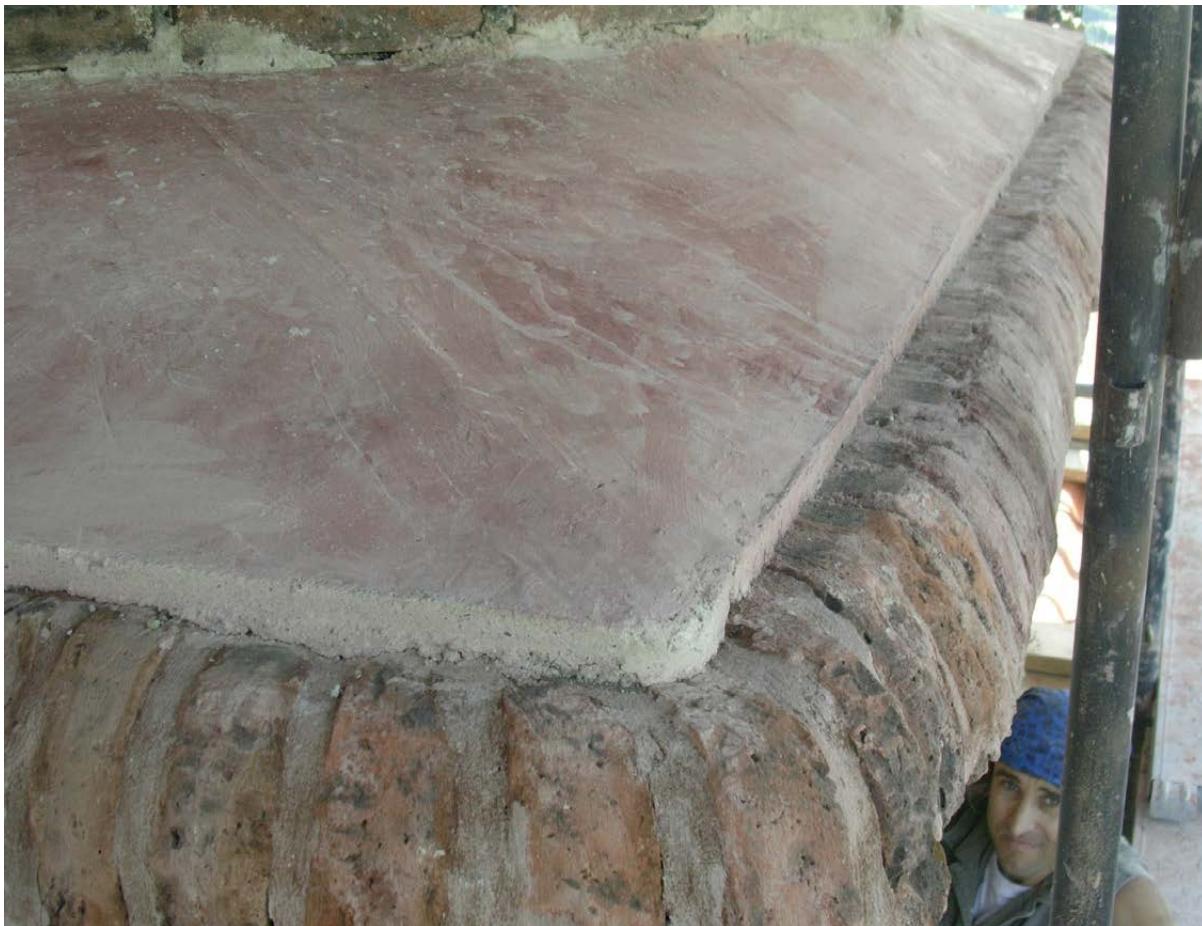
Figura 42. Protezione di uno sporto con malta in cocchiopesto (foto B. Scala).

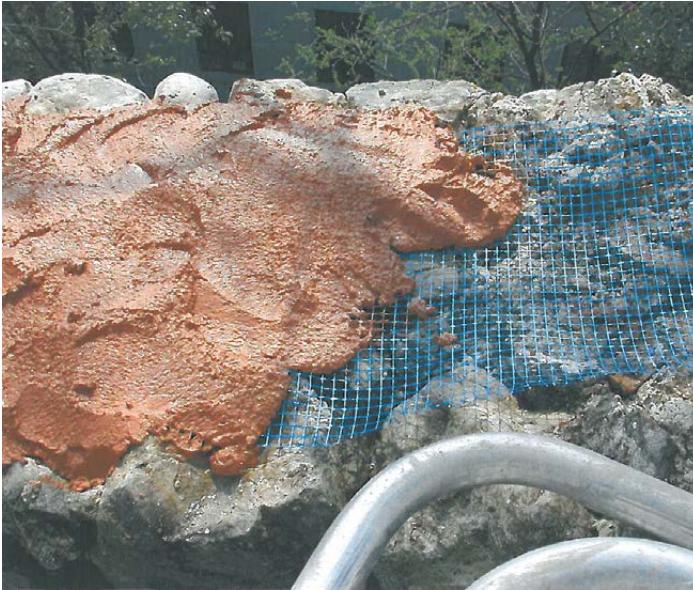
Figura 43. Puegnago del Garda, Brescia, stesura di copertina in cocciopesto (foto B. Scala).

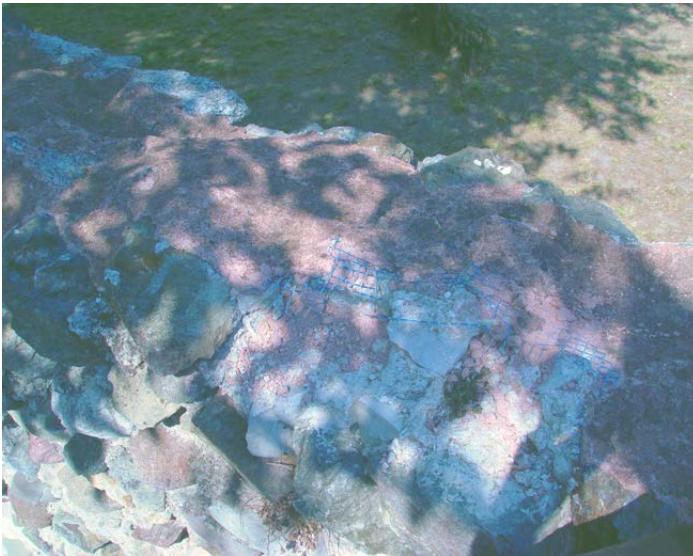
Figura 44. Puegnago del Garda, Brescia, stato di conservazione della copertina in cocciopesto dopo cinque anni dalla stesura (foto B. Scala).

Tuttavia, sono numerosi i casi in cui, a pochi anni dalla posa della malta, compaiono sulle superfici fratture, inizialmente impercettibili, poi più visibili e profonde, annullando la funzione di protezione all'acqua che era alla base della scelta del materiale cocchiopesto.
