UN PAESE CI VUOLE

ArchistoR EXTRA 7 (2020)

Un affollato abbandono. Il cosiddetto “castello” di Pyrgos nell’isola di Santorini

Caterina F. Carocci

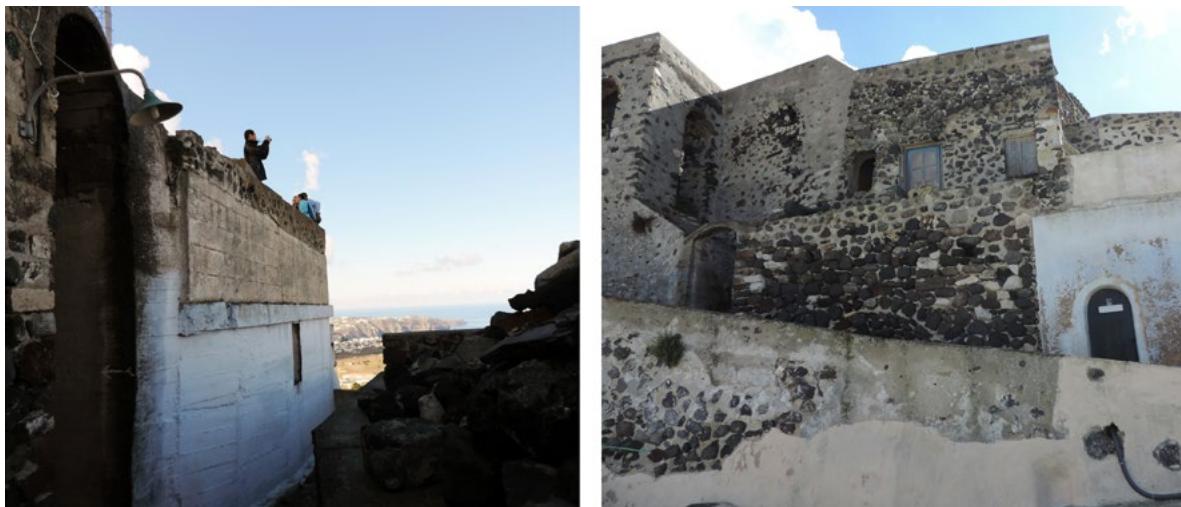
Figura 1. Condizioni attuali del cosiddetto “castello” di Pyrgos (foto C. Carocci, 2018).

Lo stato attuale della porzione più antica e dell'intero insediamento di Pyrgos è diretta conseguenza della sua storia recente e in particolare delle trasformazioni indotte dal terremoto del 1956³. Dopo la catastrofe sismica sono stati, infatti, eseguiti una serie di interventi (dalle numerose demolizioni degli edifici danneggiati alla ricostruzione di case per i senzatetto, dall'abbattimento dei piani superiori delle case rimaste illese alla realizzazione di muri di contrafforte a presidio dei pendii più scoscesi) che hanno permesso la rinascita dell'insediamento ma hanno al contempo favorito, o determinato, alcune delle criticità oggi riscontrabili (figg. 1-2).

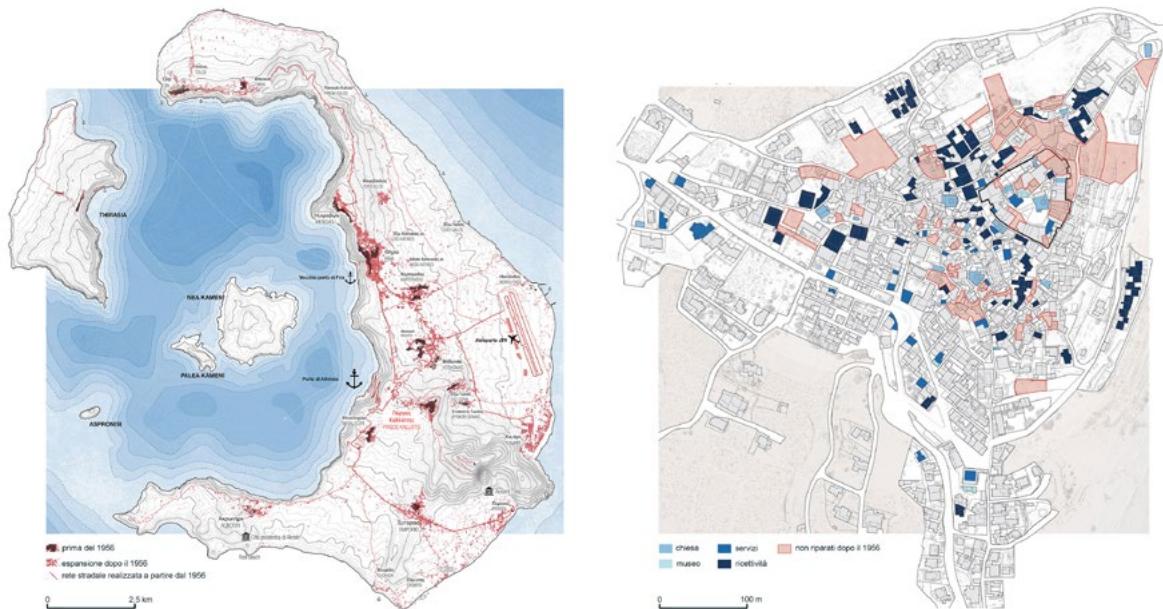
Figura 2. Lo sviluppo dell'edificato e delle infrastrutture dal 1956 ad oggi (a sinistra); l'insediamento di Pyrgos con il cosiddetto castello in posizione centrale con evidenziazione degli edifici non riparati dopo il terremoto del 1956 (elaborazione di A. Drago, G. Manuello, E. Noto, 2019).

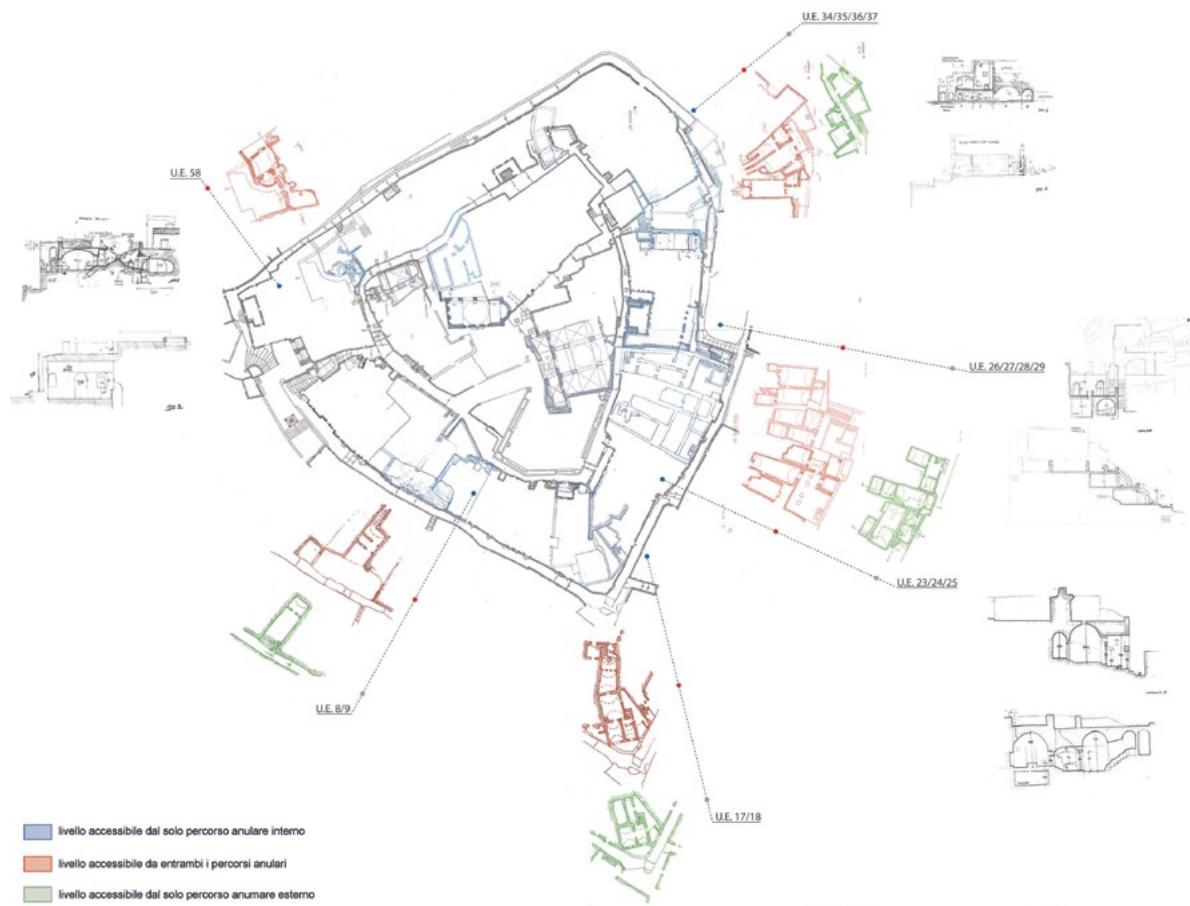
Figura 3. Rilievo sul campo, raccolta e organizzazione delle informazioni in relazione alla configurazione del castello (elaborazione di A. Drago, G. Manuello, E. Noto, 2019).

L'anello fortificato è costituito da unità edilizie voltate a botte attestate sul salto di quota presente tra primo e secondo percorso anulare. In pianta, esse mostrano un andamento trapezoidale che segue la disposizione concentrica dei lotti. Durante il lavoro sul campo sono state annotate in prima battuta le informazioni riguardanti i percorsi e gli spazi aperti, mentre in un secondo momento – dopo aver inserito tutti i dati disponibili – sono stati rilevati gli edifici in cui era possibile l'accesso (fig. 3).

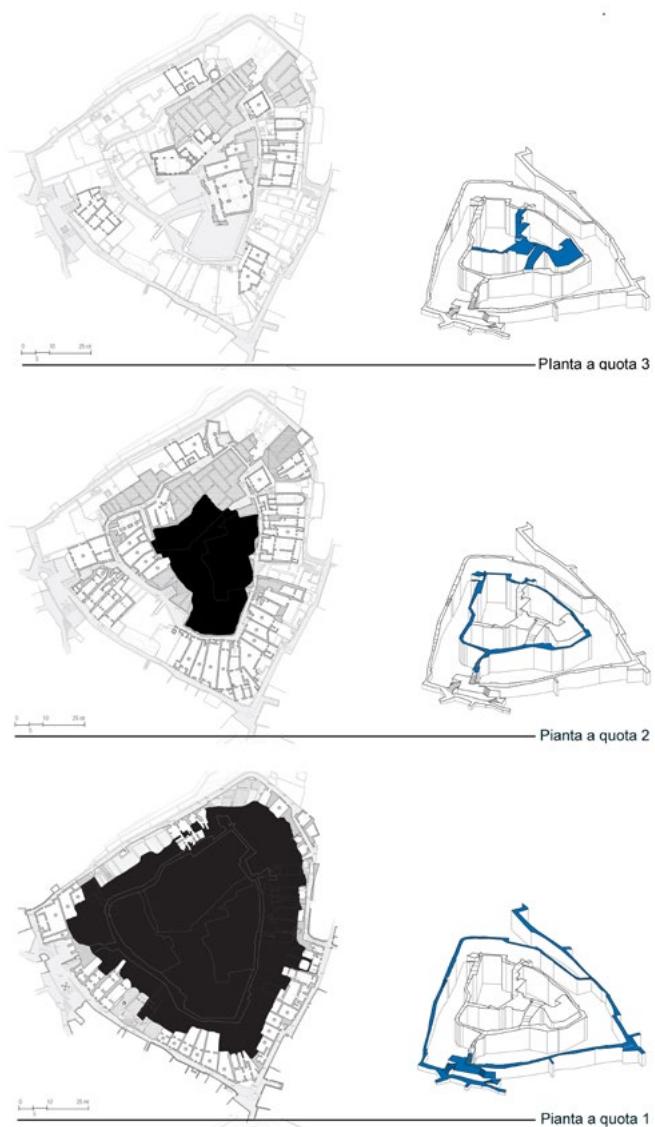
Figura 4. Restituzione grafica delle planimetrie del castello alle quote principali (elaborazione di A. Drago, G. Manuello, E. Noto, 2019).

La complessa configurazione del castello ha richiesto un progetto di restituzione grafica delle planimetrie per rendere leggibile al contempo l'organizzazione del tessuto edilizio, dei due percorsi concentrici che presentano un andamento altimetrico variabile e separati da un notevole salto di quota. Escludendo l'uso di un unico piano orizzontale di sezione, che non avrebbe preso possibile la comprensione delle unità edilizie, si è optato per una variazione del piano di sezione che procede in stretta relazione con la conformazione degli edifici al fine di realizzare una rappresentazione significativa in termini di lettura dei vani di collegamento tra gli ambienti della casa e l'esterno. Per procedere al disegno delle planimetrie sono state preventivamente tracciate le sezioni longitudinali passanti per tutte le unità edilizie accessibili, in modo da consentire un raccordo tra le quote dei percorsi a valle e a monte. Di fondamentale importanza è stato il rilievo della porta di accesso al castello che ha consentito l'avvio della restituzione grafica (figg. 4-5).

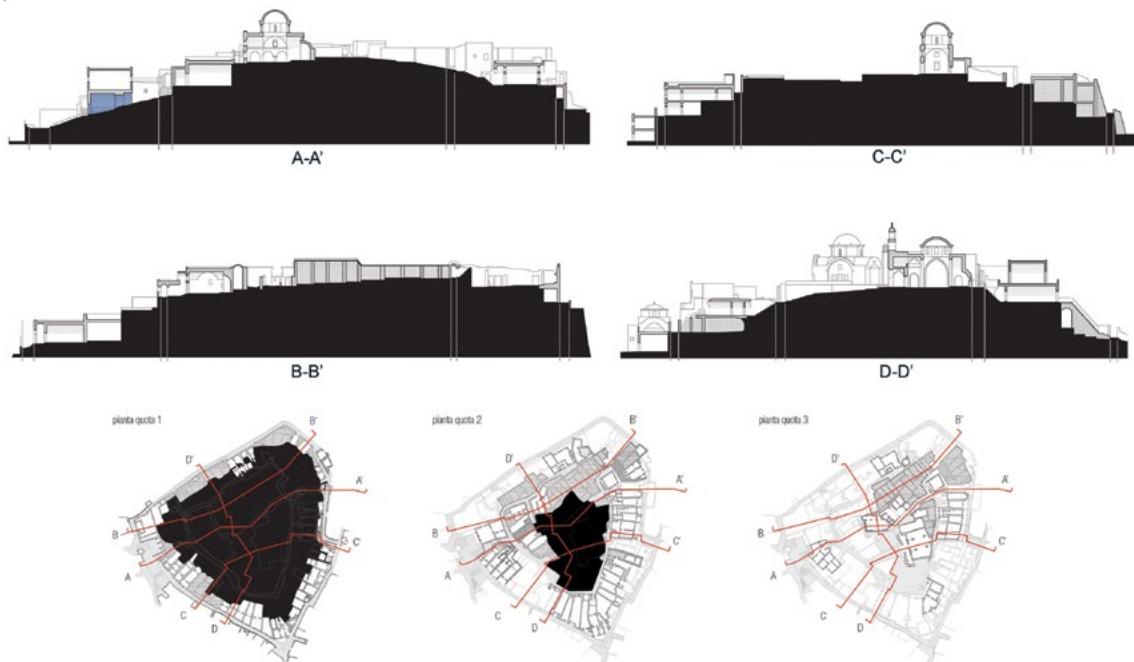
Figura 5. Restituzione grafica delle sezioni significative del castello (elaborazione di A. Drago, G. Manuello, E. Noto, 2019).

Il dislivello fra i due anelli è compreso fra i 2 m e i 4 m, mentre la dimensione trasversale dei percorsi si attesta tra 1 m e 1,70 m; le situazioni al contorno dei percorsi sono molto variabili in dipendenza della situazione degli edifici prospicienti: in alcuni tratti il percorso è costretto fra edifici alti, o passaggi coperti, in altri invece la vista si apre verso il paesaggio e la caldera. Le diverse condizioni discendono dalle condizioni locali; la presenza di situazioni di crollo o di eliminazione dei piani sommitali delle case ha in generale modificato l'aspetto complessivo del tessuto edilizio (fig. 6). Nonostante ciò, la conformazione e la dimensione dei percorsi rivelano ancora chiaramente la funzione difensiva; essi si presentano come spazi minimi, a percorrenza limitata, capaci di impedire, in caso di attacco, l'avanzata del nemico in grosse squadre.

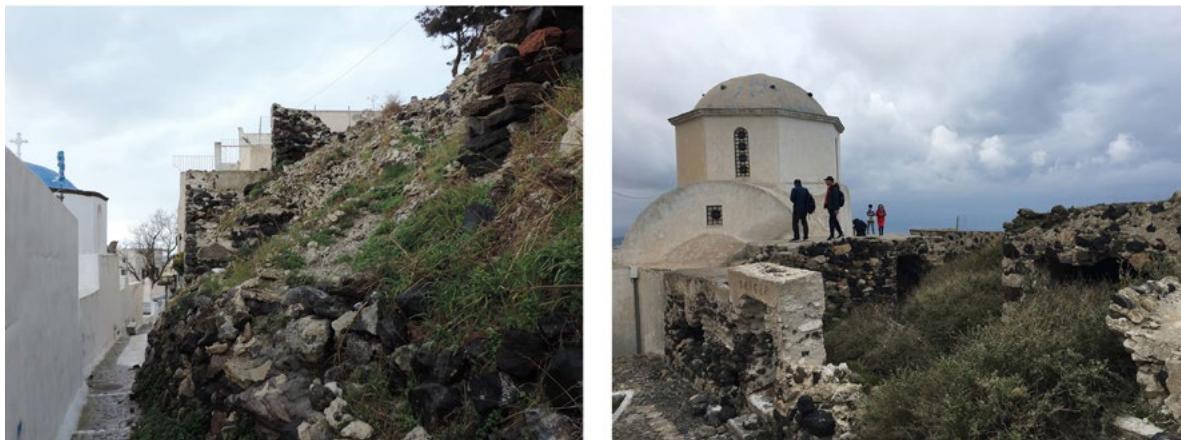
Figura 6. Edifici in stato di rudere prospicienti il percorso anulare inferiore (a sinistra) e nella parte alta del castello (a destra). In entrambi i casi l'accesso alle persone non è interdetto (foto C.F. Carocci, 2018).

- b. Alcune unità edilizie si presentano in stato di rudere e costituiscono un potenziale pericolo per la fruizione in sicurezza del castello. Ai problemi che esse inducono sui percorsi pubblici, si aggiungono quelli a carico degli edifici confinanti, soprattutto in relazione alla stabilità delle pareti murarie in comune.

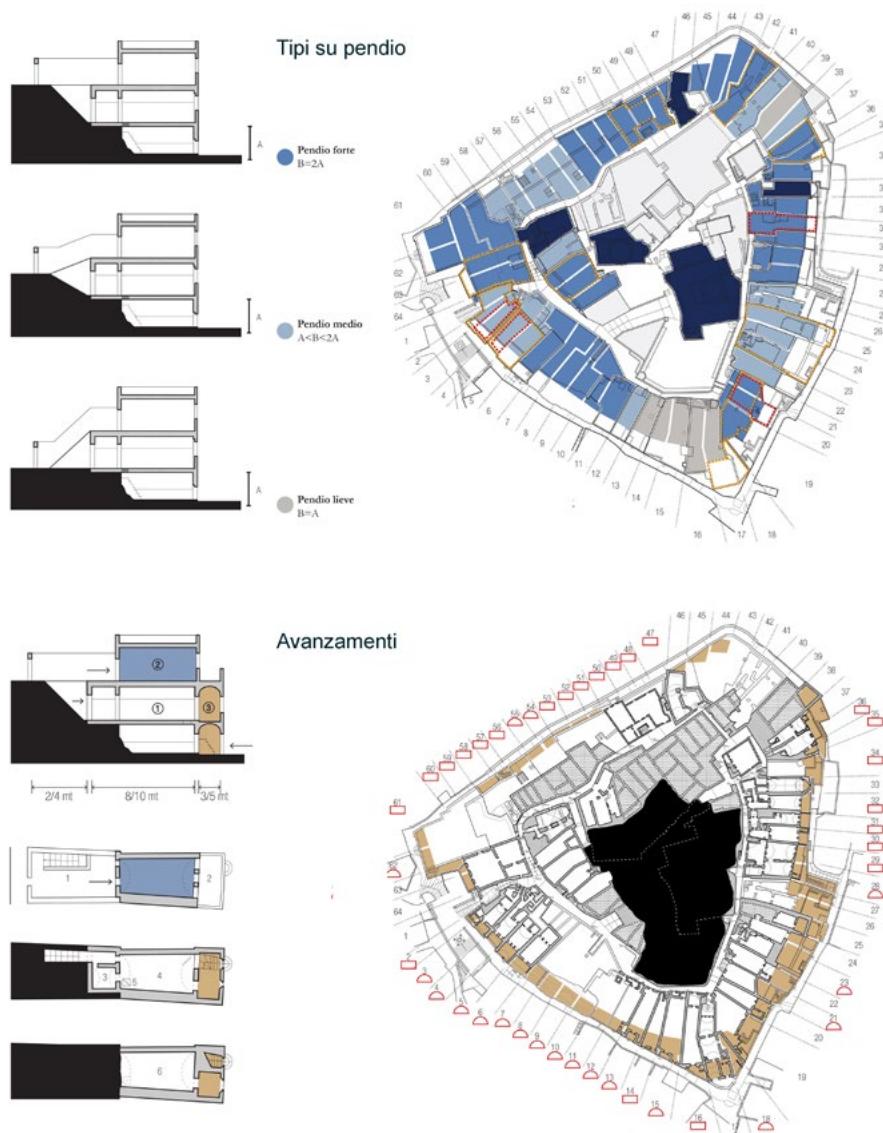
Figura 7. Analisi del tessuto edilizio del castello: identificazione degli edifici su pendio e delle trasformazioni sincroniche e diacroniche (elaborazione di A. Drago, G. Manuello, E. Noto, 2019).

Oltre alla comprensione del rapporto tra edificio e pendio, l'analisi ha identificato le fasi evolutive ricorrenti attuate mediante realizzazione di avanzamenti, sopraelevazioni e rifusioni tra cellule contigue (fig. 7).

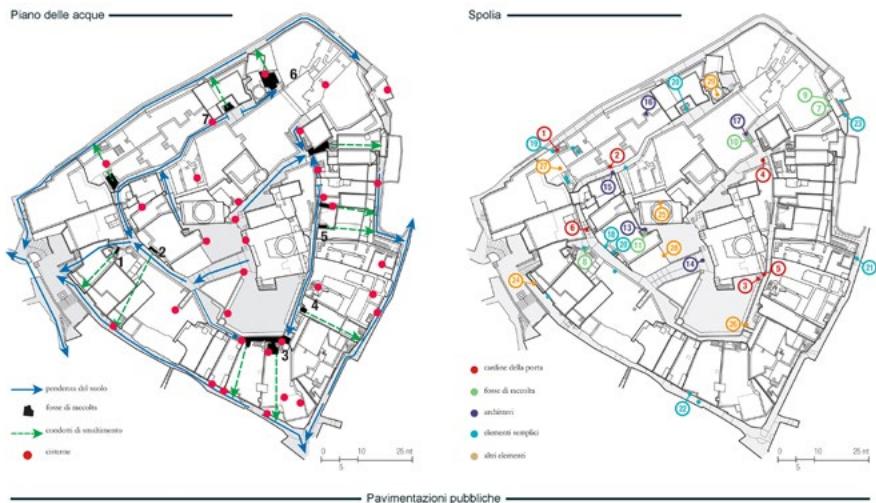
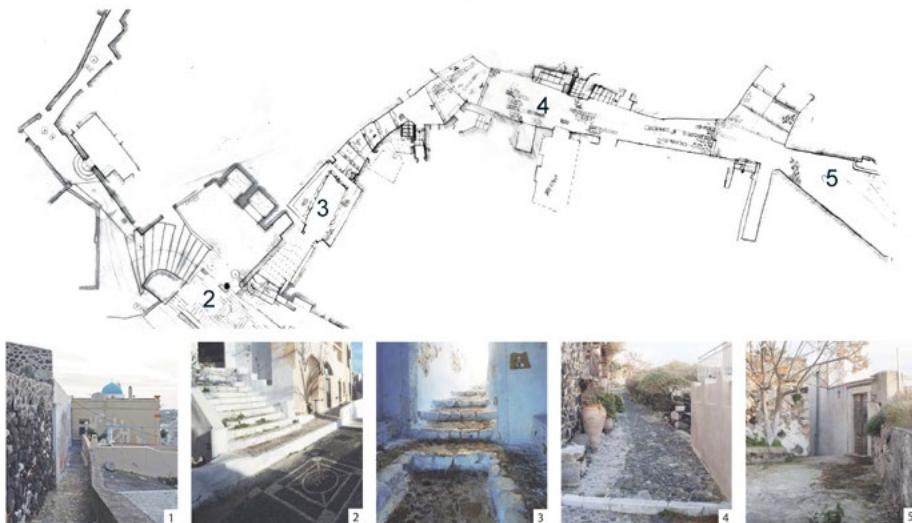
Figura 8. Carte tematiche: sistema di raccolta e allontanamento delle acque meteoriche, identificazione degli elementi lapidei di riuso e pavimentazioni dei percorsi e spazi pubblici (elaborazione di A. Drago, G. Manuella, E. Noto, 2019).

dal tetto a terrazza della casa sono convogliate, attraverso un condotto, nella cisterna scavata nella roccia e rivestita con una malta di calce e pozzolana. L'acqua prelevata dalla cisterna attraverso delle bocche poste all'interno delle abitazioni consentiva l'approvvigionamento necessario per gli usi domestici.

Un secondo sistema, esteso agli spazi pubblici, assicura l'allontanamento delle acque meteoriche in eccesso dal castello incanalandole verso l'esterno in modo da non provocare danni alle costruzioni. Tale sistema di convogliamento dell'acqua al di fuori della cinta di case si basava sull'ingegnoso coordinamento tra le pendenze dei percorsi pubblici – basato sulla cura della pavimentazione e delle soglie – e la presenza di canalizzazioni passanti attraverso i corpi di fabbrica utili a veicolare il passaggio dell'acqua in modo controllato. In questa organizzazione, il ruolo delle aree di pertinenza a monte delle case – poste sempre a quota inferiore rispetto al percorso pubblico – costituiscono fosse di raccolta munite di condotti per lo smaltimento al di fuori dal perimetro del castello.

L'identificazione e la localizzazione in cartografia della rete di gestione delle acque meteoriche pubblica e privata ha consentito di evidenziare l'elevato numero di cisterne sopravvissute e di documentare il ruolo della organizzazione dei compluvi e displuvi nelle aree aperte del castello e di riconoscere un sistema che rivela il ruolo centrale della raccolta dell'acqua e della sua gestione (fig. 8).

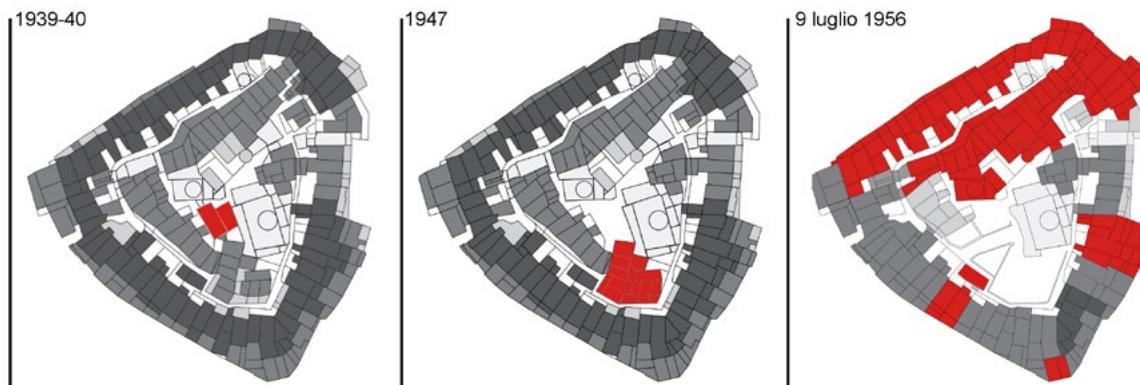
Figura 9. Fasi di trasformazione recente del tessuto edilizio del castello: diradamenti e danni sismici (elaborazione di A. Drago, G. Manuello, E. Noto, 2019).

È in questa condizione che il castello subisce gli effetti del terremoto del 9 luglio 1956; lo stato di danno conseguente alla scossa principale e alla forte replica risentita nello stesso giorno si ricostruisce mediante la lettura dello stato attuale che svela gli interventi realizzati per la riparazione e la rifunzionalizzazione del castello⁸ (fig. 9).

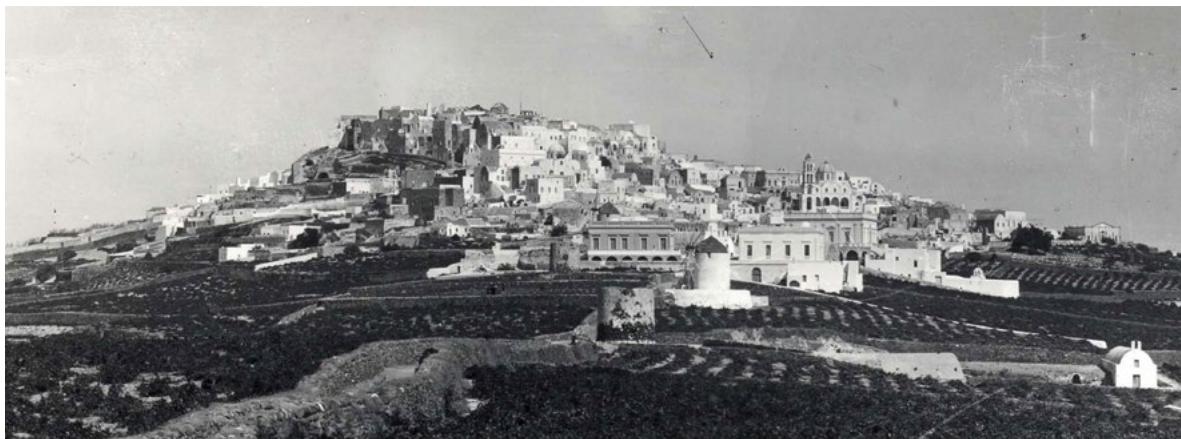
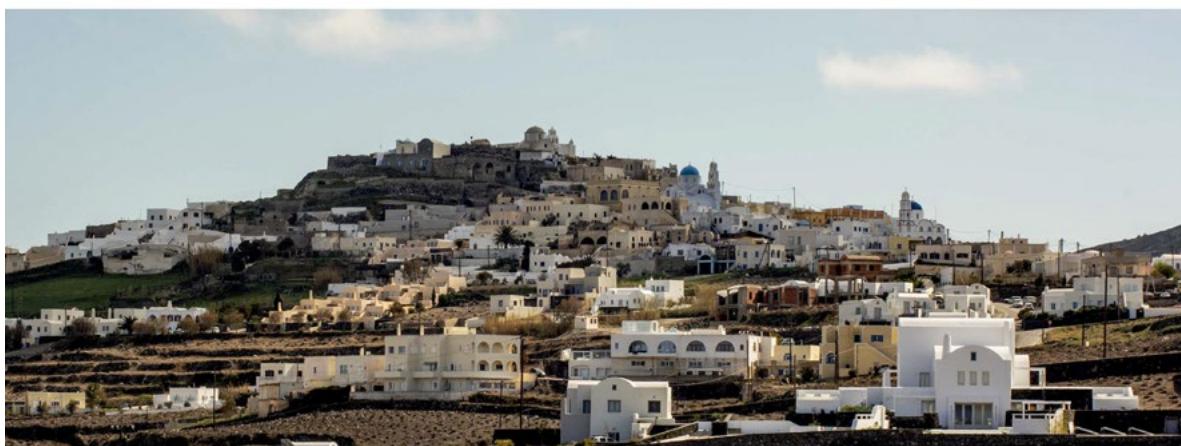
Figura 10. Confronto fotografico tra la situazione attuale del castello (in basso) e quella precedente al terremoto del 1956 (in alto, foto dell'archivio *Estia Pyrgos Kallistis Association*, in basso, foto C.F. Carocci, 2018).

Complementare allo spopolamento del castello è la trasformazione fisica del suo tessuto edilizio a valle degli interventi post sismici (figg. 10-11). Infatti, la cronologia di esecuzione delle opere vede

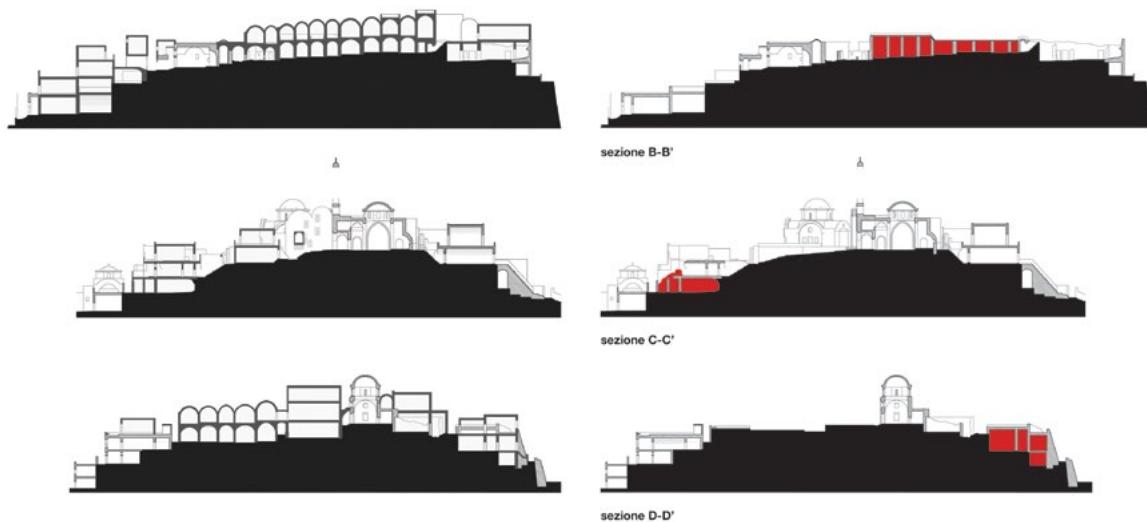
Figura 11. Confronto tra le sezioni del castello prima e dopo il terremoto del 1956, in rosso gli edifici riempiti di macerie (elaborazione di A. Drago, G. Manuello, E. Noto, 2019).

una prima fase finalizzata a liberare le aree dalle macerie degli edifici crollati e alla demolizione di porzioni di quelli pericolanti. La presenza di ingenti volumi di macerie costituiti quasi integralmente da materiale lapideo pose un enorme problema di movimentazione e trasporto cui conseguì la decisione di collocare tali materiali negli ambienti inferiori delle case danneggiate, utilizzandole di fatto come silos, rendendole dei veri e propri pieni murari e eliminando, attraverso l'esecuzione della chiusura sommitale con solette in calcestruzzo, la partizione dei lotti che determina la riconoscibilità dei sedimi.

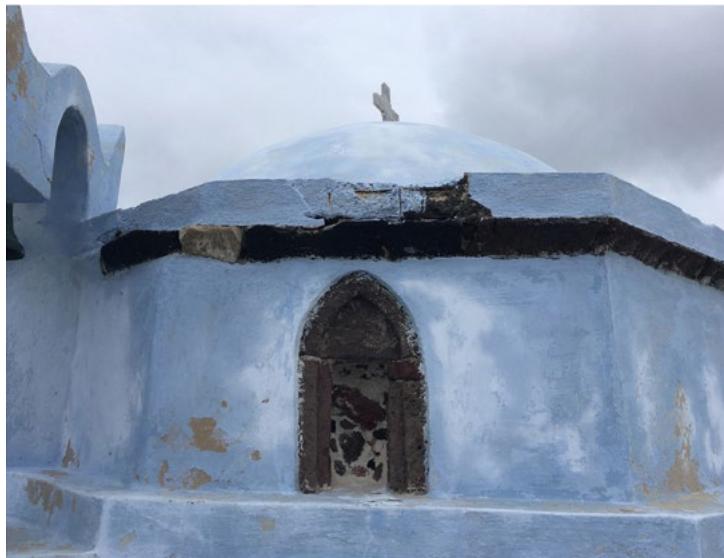
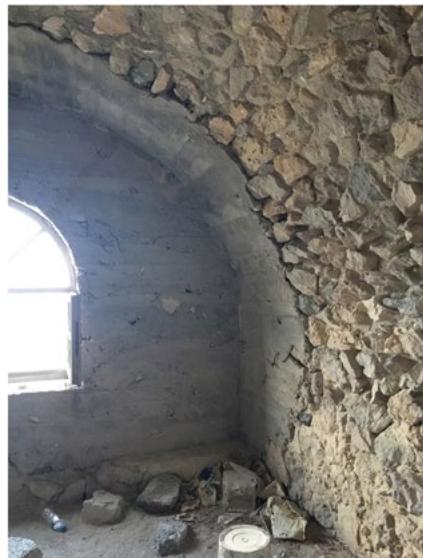
Figura 12. Esempi di interventi post sismici in calcestruzzo: realizzazione di un cordolo all'imposta della cupola di una chiesa e ricostruzione di una porzione di parete e di volta in una casa (foto C.F. Carocci, 2018).

Se le opere murarie di contenimento hanno mutato la forma del perimetro del castello, la demolizione degli ultimi livelli delle case ha conferito un ulteriore cambiamento della sua percezione complessiva. La rimozione dei ultimi piani delle case, realizzata a scopo preventivo come azione di riduzione della vulnerabilità in caso di terremoti futuri, ha richiesto il rifacimento delle coperture mediante la realizzazione di estradossi calpestabili, anche in questo caso realizzate con solette di calcestruzzo (fig. 12).

L'osservazione sul campo ha individuato anche estensione e modalità degli interventi di riparazione, facilmente individuabili perché realizzati utilizzando diffusamente il calcestruzzo sia per le ricostruzioni parziali che per la realizzazione di elementi di rinforzo (ad esempio i cordoli alla base delle strutture voltate delle chiese).

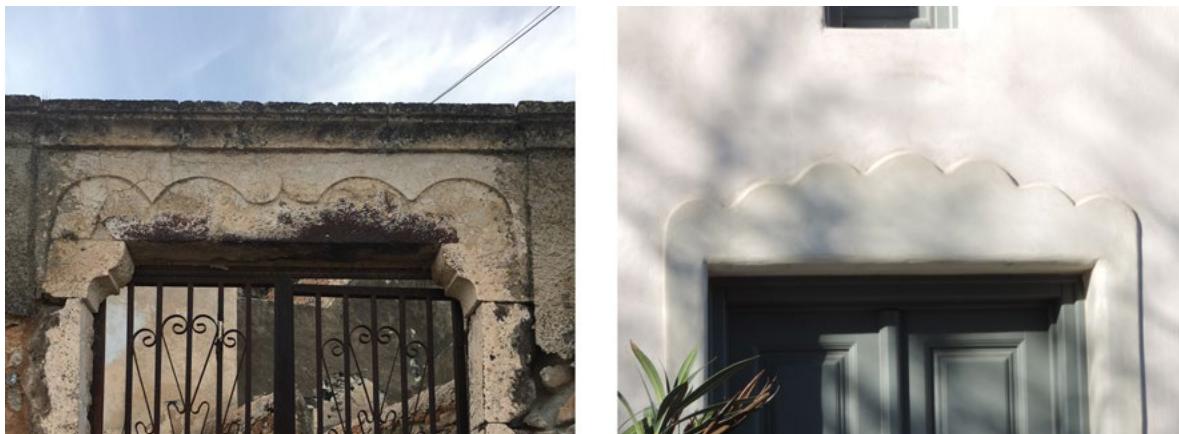
Figura 13. Il caratteristico motivo decorativo degli architravi delle porte (a sinistra) travisato in un intervento di recupero recente (a destra) (foto C.F. Carocci, 2018).

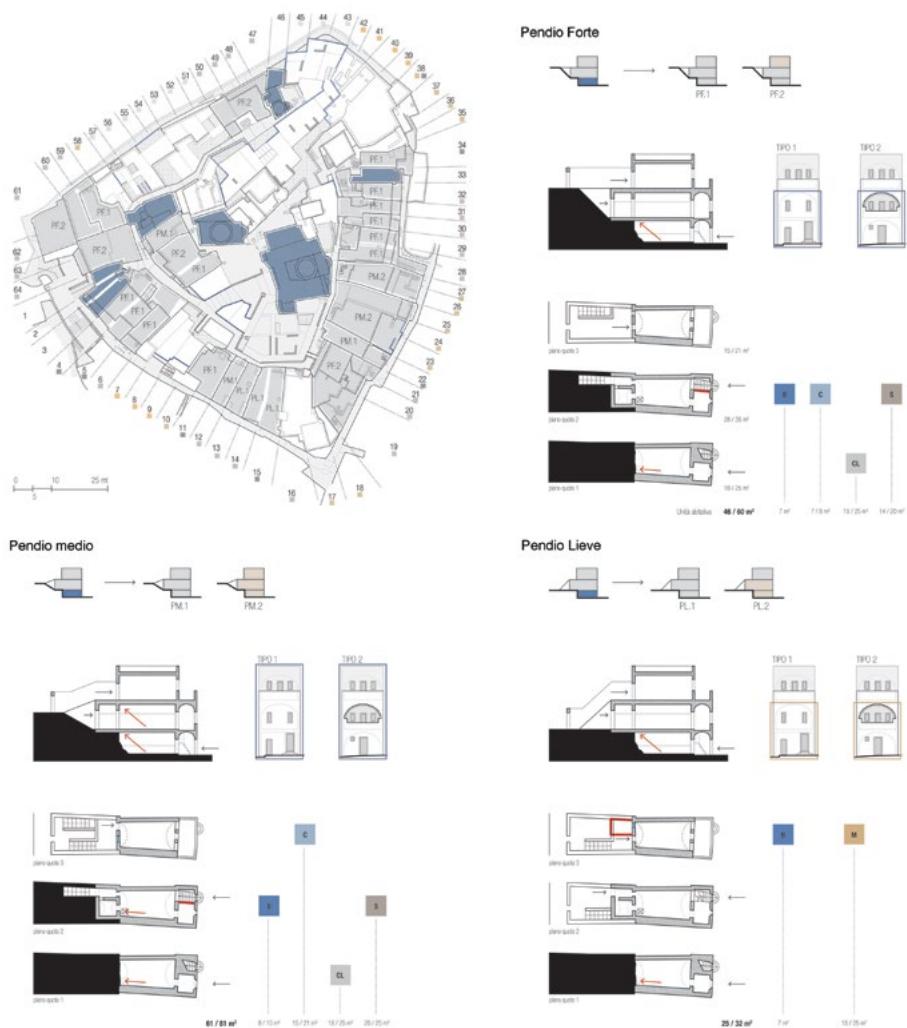
Figura 15. Indicazioni di progetto per gli interventi di recupero ad uso abitativo degli edifici del castello (elaborazione di A. Drago, G. Manuello, E. Noto, 2019).

Una dotazione di servizi e attività integrate alla funzione culturale è specificatamente definita nel progetto; oltre alle destinazioni d'uso per servizi ai visitatori (informazione, ristorazione, foresteria), alcuni edifici sono pensati come sede di associazioni culturali di promozione locale ed altri sono destinati ad ospitare mostre e manifestazioni temporanee che saranno disseminate lungo l'arco dell'intero anno con l'obiettivo di mantenere la visita al castello attiva anche nei mesi caratterizzati da limitati flussi turistici. In questo quadro, la sovrapposizione delle funzioni - compresa quella residenziale - restituisce un piano complessivo di intervento nel quale ad ogni unità edilizia e ad ogni spazio pubblico è assegnato un ruolo all'interno dell'obiettivo di riqualificazione del castello (fig. 15).
