## Small Towns in Abruzzo Struck by Earthquakes: Damage Scenarios and Transformations of the Historical Building

ArchistoR EXTRA 7 (2020)

# Centri minori in Abruzzo colpiti da eventi sismici: scenari di danno e trasformazioni del costruito storico

Adalgisa Donatelli

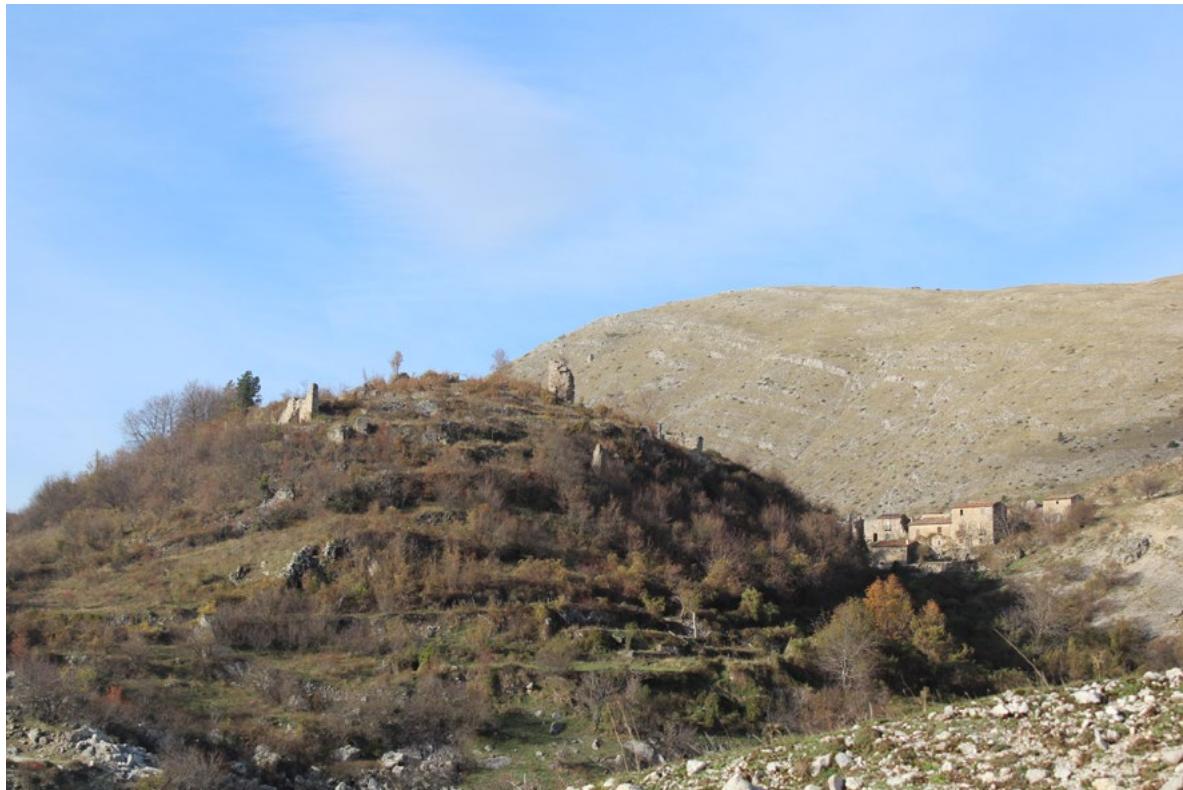
Figura 2. Frattura Vecchia, frazione di Scanno (L'Aquila). Veduta dei resti dell'antico insediamento, disposto su una collina alle pendici del monte Genzana, gravemente danneggiato dal sisma del 1915 e successivamente abbandonato. Sulla destra si vedono alcuni edifici dell'abitato di espansione disposto più a valle rispetto al nucleo originario, realizzato presumibilmente fra il XIX e gli inizi del XX secolo (foto A. Donatelli, 2018).

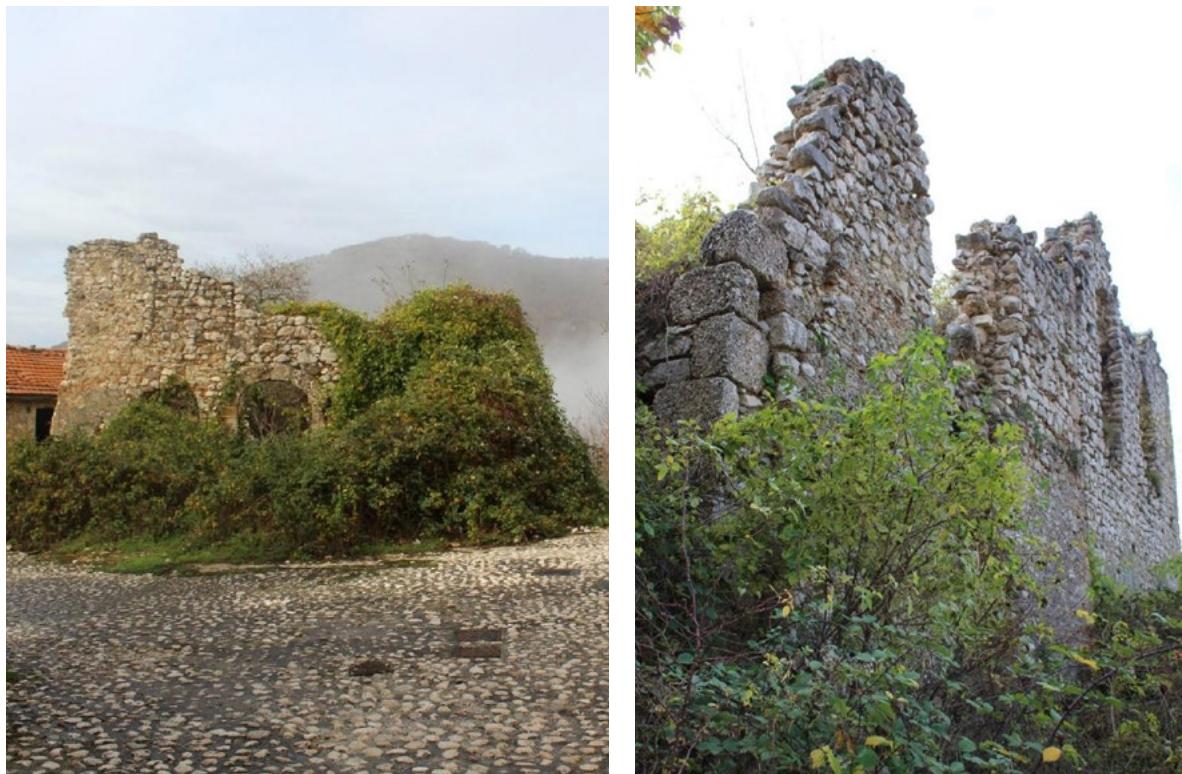
Figura 3. Frattura Vecchia, frazione di Scanno (L'Aquila). Esempi di presidi antisismici introdotti dopo il violento sisma del 1706: a sinistra un contrafforte e a destra un ringrosso murario (foto A. Donatelli, 2018).

Ancora oggi, nonostante la quasi totale assenza del nucleo storico, dovuta al completo abbandono dell'abitato dal 1915, sono riconoscibili qualche contrafforte e un ringrosso murario, evidentemente introdotti dopo l'evento settecentesco per rafforzare le pareti superstiti<sup>18</sup> (fig. 3).

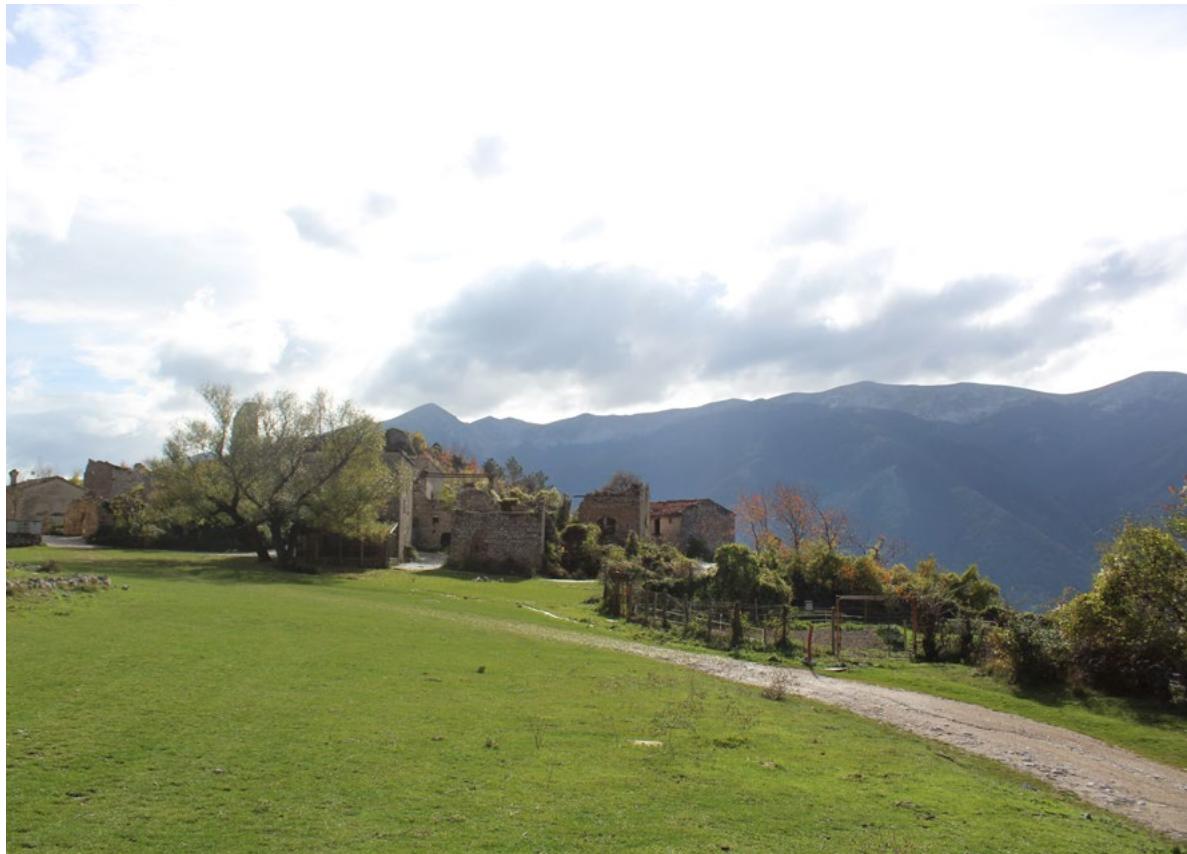
Figura 4. Frattura Vecchia, frazione di Scanno (L'Aquila). Veduta della parte di abitato di espansione (disposto più a valle rispetto al nucleo originario) realizzato presumibilmente nella seconda metà del XVIII, dopo il sisma distruttivo del 1706 (foto A. Donatelli, 2018).

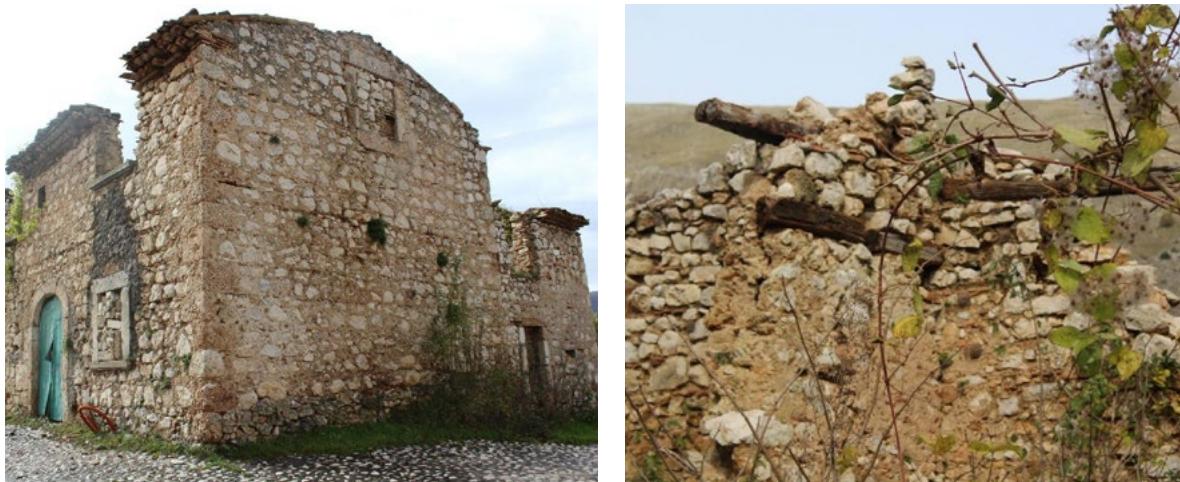
Figura 5. Frattura Vecchia, frazione di Scanno (L'Aquila). Dettagli costruttivi, quali la presenza di laterizi nella tessitura muraria e la disposizione di radiciamenti lignei lungo diverse pareti, inducono a ipotizzare una fase di espansione dell'abitato riconducibile alla seconda metà del XVIII (foto A. Donatelli, 2018).

in parte alla seconda metà del XVIII secolo<sup>19</sup> (murature con elementi in laterizio e radiciamenti lignei<sup>20</sup>) (fig. 5) e in parte allo scorcio del XIX secolo (presenza di incatenamenti in ferro nello spessore murario e di solai con putrelle metalliche e voltine) (figg. 6-7). Il tessuto edilizio di espansione di Frattura Vecchia offrì una risposta strutturale migliore al violento sisma di Avezzano. Ancora oggi è possibile osservare direttamente le modalità di danneggiamento più diffuse, consistenti nel crollo degli orizzontamenti (fig. 8) e in alcuni ribaltamenti delle pareti fuori dal piano, dovuti all'assenza o all'inefficacia di collegamenti o, ancora, alle discontinuità costruttive visibili fra alcuni muri (fig. 9). Non si riscontrano lesioni di taglio lungo i setti, ovvero dissesti dovuti a scarsa qualità muraria e, d'altra parte, le malte di allettamento risultano al tatto generalmente ancora abbastanza coese e aderenti alle pietre.

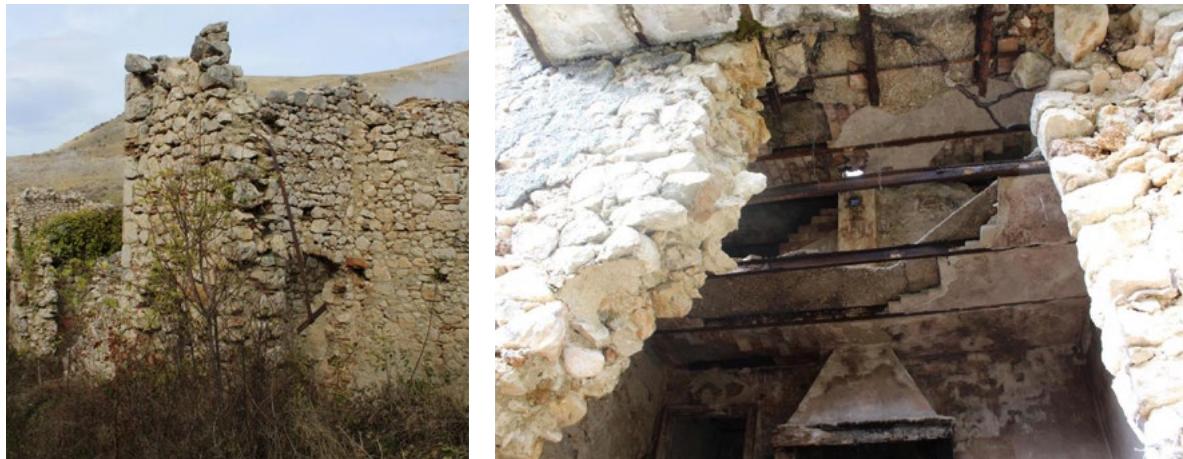
Figura 6. Frattura Vecchia, frazione di Scanno (L'Aquila). Dettagli costruttivi, come gli incatenamenti in ferro che corrono lungo lo spessore murario di diverse pareti e i solai in putrelle metalliche e voltine osservati in alcuni edifici disposti a valle della collina di insediamento del nucleo originario, denotano una seconda espansione dell'abitato databile fra la seconda metà del XIX secolo e i primi anni del XX (foto A. Donatelli, 2018).

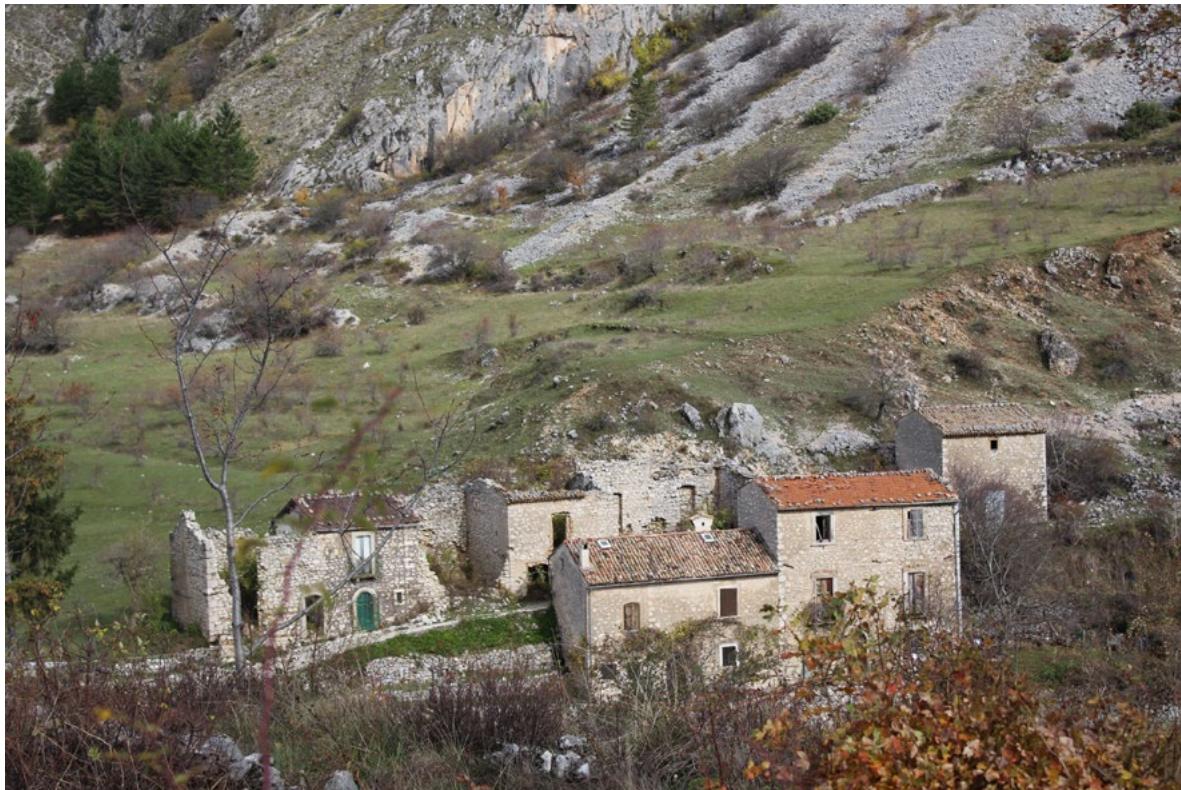
Figura 7. Frattura Vecchia, frazione di Scanno (L'Aquila). Veduta di alcuni edifici di fondazione più recente, fra il XIX secolo e gli inizi del successivo (foto A. Donatelli, 2018).

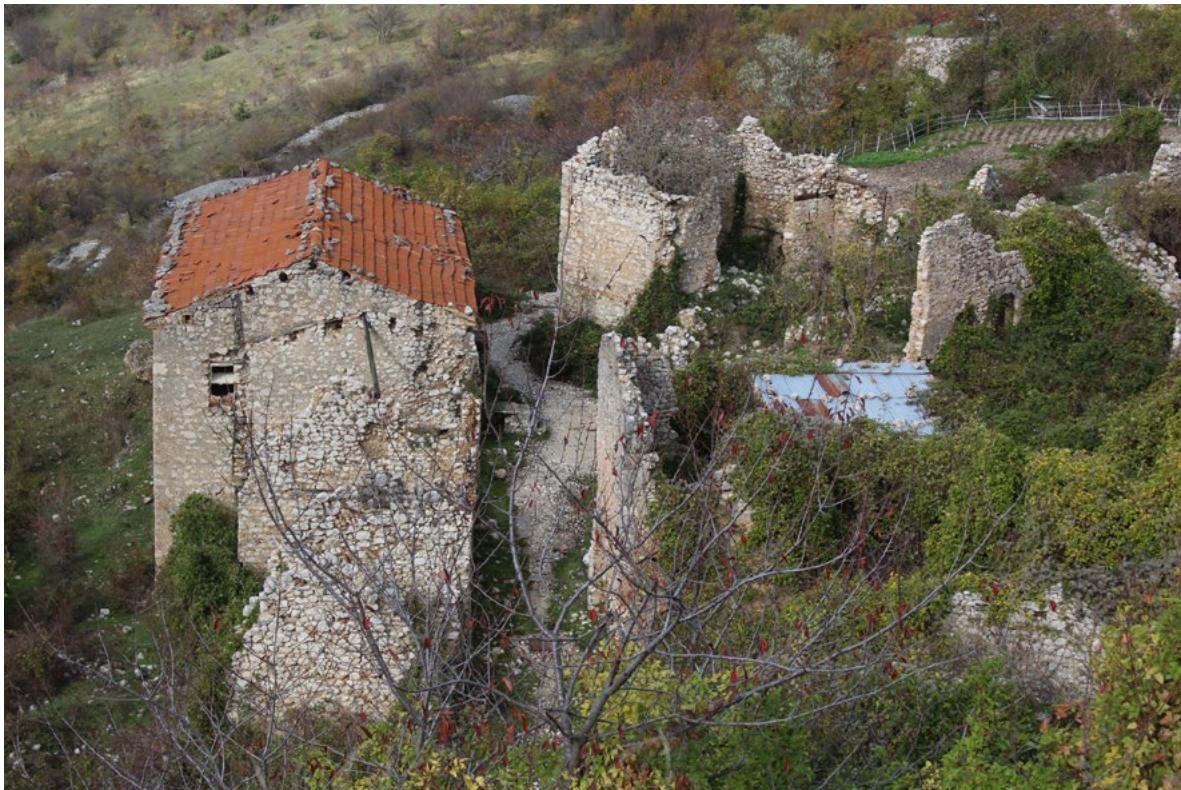
Figura 8. Frattura Vecchia, frazione di Scanno (L'Aquila). Veduta di un brano edilizio in cui sono crollati in modo diffuso solai e coperture a causa del sisma del 1915 e del successivo abbandono dell'abitato (foto A. Donatelli, 2018).

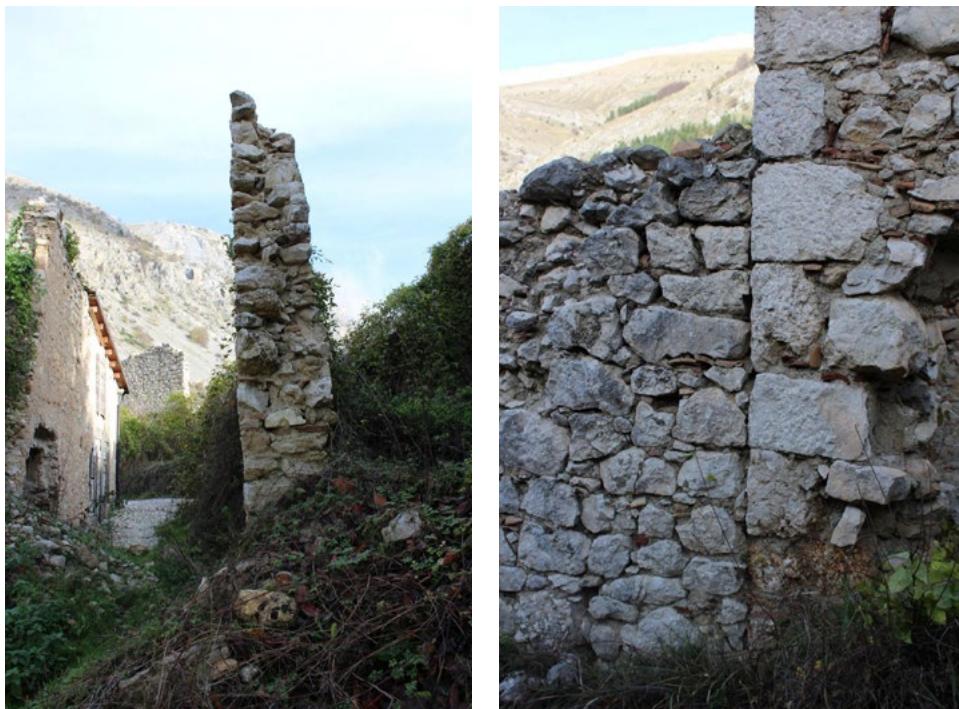
Figura 9. Frattura Vecchia, frazione di Scanno (L'Aquila). L'incipiente ribaltamento fuori dal piano di elevati (a sinistra) rappresenta il dissesto più diffuso verosimilmente dovuto al crollo degli orizzontamenti e all'assenza di efficaci collegamenti, ma anche favorito dalle discontinuità costruttive osservate fra pareti semplicemente accostate fra loro (a destra) (foto A. Donatelli, 2018).

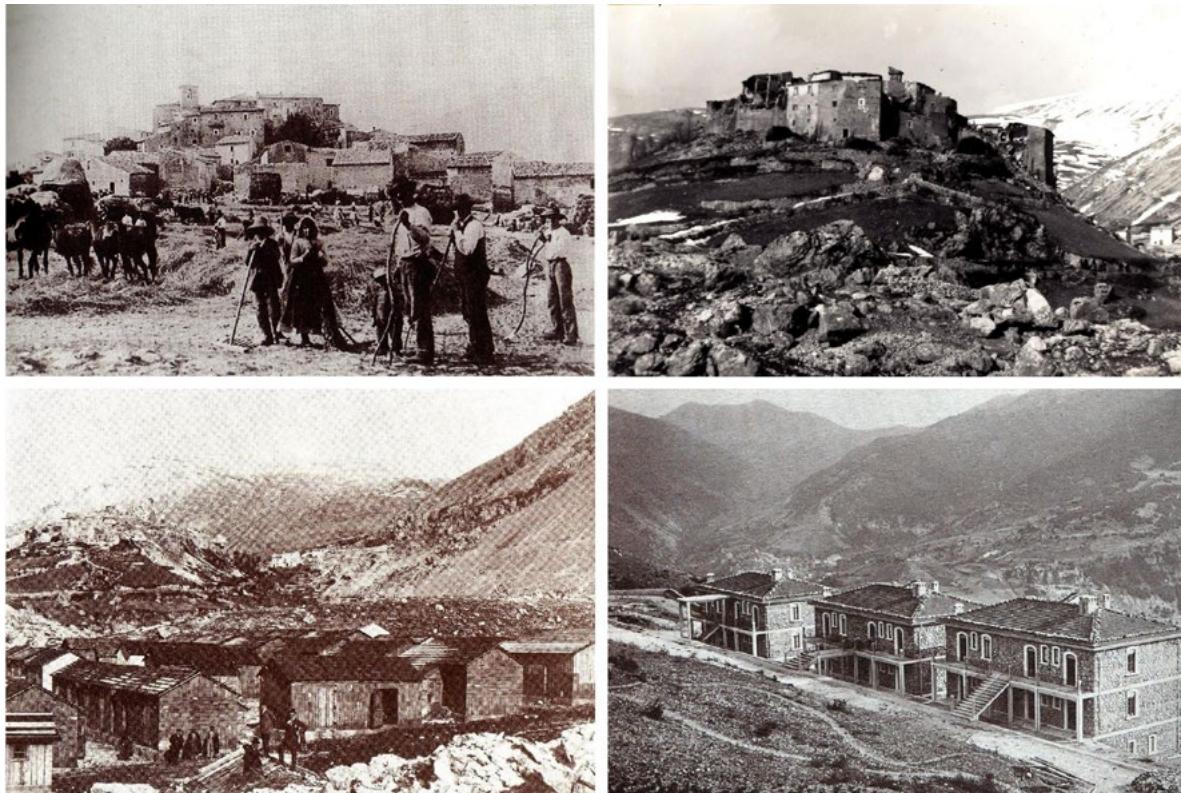
Figura 10. Immagini storiche di Frattura, frazione di Scanno (L'Aquila), gentilmente concesse da Michele D'Alessandro. Nelle immagini in alto si osserva a sinistra l'abitato antico poco prima il terremoto del 1915, a destra qualche tempo dopo; le immagini in basso ritraggono, a sinistra, le baracche in legno realizzate subito dopo il sisma a circa 500 metri dall'insediamento originario, a destra i primi tre edifici di Frattura Nuova costruiti in un'area più distante (circa un chilometro e mezzo) fra il 1932 e il 1940 (foto M. D'Alessandro).

Subito dopo il terremoto del 1915 l'abitato di Frattura fu abbandonato e qualche mese dopo furono realizzate abitazioni in legno (baracche), a circa 500 metri dal nucleo originario. Circa un chilometro e mezzo più a valle, fu costruito, fra il 1932 e il 1940, il nuovo insediamento di Frattura Nuova<sup>21</sup> (fig. 10).

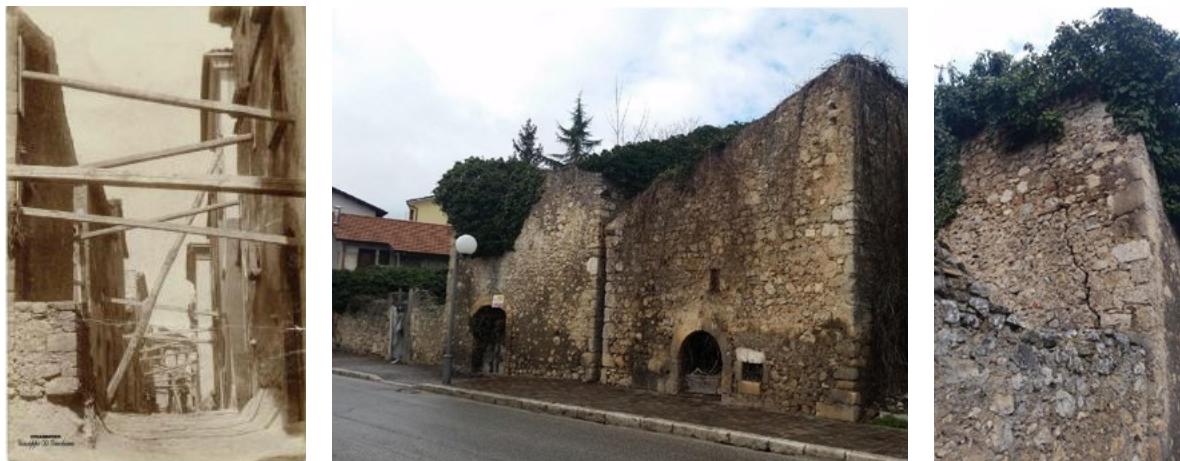
Figura 11. Magliano dei Marsi (L'Aquila). L'immagine storica a sinistra mostra le facciate di edifici presidiate, dopo il sisma del 1904, con grosse travi lignee poste in opera per contrastare possibili ribaltamenti delle pareti su strada (dalla *Collezione Giuseppe di Girolamo* pubblicata online: <http://www.gvmprotezionecivile.it/memoria-sismica-magliano-dei-marsi/terremoti-storici-locali/terremoto-magliano-1904>, ultimo accesso novembre 2018). Le altre immagini mostrano alcuni immobili tuttora esistenti, reduci dai terremoti novecenteschi della Marsica e lasciati in completo stato di abbandono; in particolare nell'immagine di destra si nota una lesione inclinata visibile su una parete ortogonale al muro di facciata, effetto di un incipiente ribaltamento del fronte su strada (foto A. Donatelli, 2018).

inagibili; crollarono anche la cattedrale e l'antica torre dei "di Cola"<sup>24</sup> (fig. 11). Anche a Scurcola un centinaio di edifici risultò fatiscente e quasi tutto il paese fu danneggiato<sup>25</sup>.

24. Nella maggior parte delle foto storiche che illustrano i danni nell'abitato di Magliano dei Marsi dopo il terremoto del 1904 si osserva la posa in opera di travi in legno a presidio delle facciate degli edifici, evidentemente molto vulnerabili rispetto al meccanismo di ribaltamento. Vedi *Collezione Giuseppe di Girolamo* in <http://www.gvmprotezionecivile.it/memoria-sismica-magliaio-dei-marsi/terremoti-storici-locali/terremoto-magliano-1904> (ultimo accesso novembre 2018).

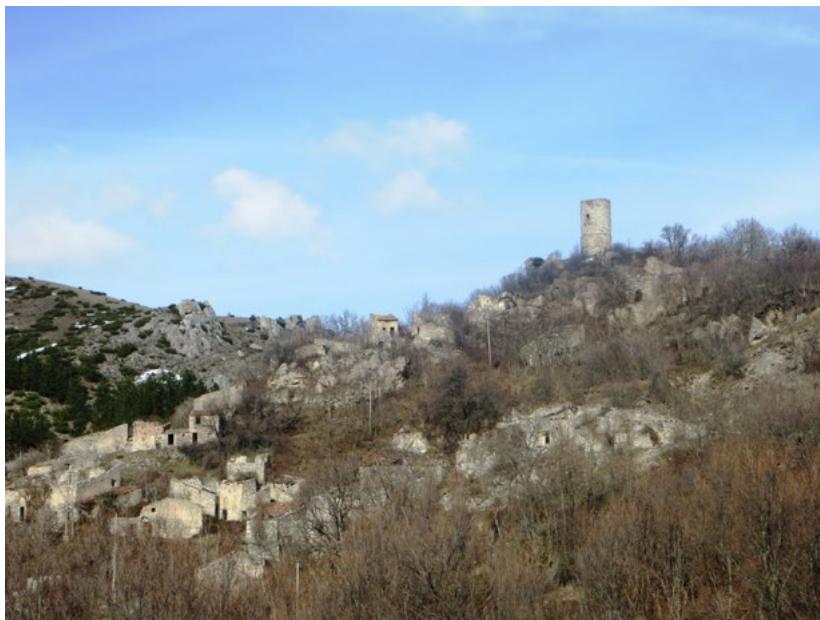
Figura 12. Sperone (L'Aquila). Veduta odierna del vecchio borgo abbandonato dopo il sisma del 1915 e delocalizzato in un nuovo abitato, disposto poco più a valle, anch'esso spopolato nella seconda metà del Novecento, [http://www.montagneselvagge.com/wp-content/uploads/2017/02/IMG\\_1629-1.jpg](http://www.montagneselvagge.com/wp-content/uploads/2017/02/IMG_1629-1.jpg) (ultimo accesso 25 marzo 2019).

espansione di Frattura Vecchia; la ricostruzione di Pescina (abitato affacciato a est della piana del Fucino) a valle, oltre a determinare l'abbandono del nucleo storico, è avvenuta addirittura su un sito più "pericolosa"<sup>29</sup>. Il processo di delocalizzazione non ha poi rappresentato un deterrente nei confronti della progressiva "desertificazione" che, in generale, ha colpito gli insediamenti minori nell'entroterra abruzzese, soprattutto nel corso degli scorsi anni Cinquanta: Frattura Nuova oggi conta venti residenti; Sperone nuovo è ormai definitivamente in rovina (gli abitanti si sono spostati nella vicina Gioia dei Marsi); Lecce nei Marsi, anch'essa abbandonata e ricostruita nell'immediata zona a valle, ha subito un inarrestabile spopolamento (figg. 12-13).

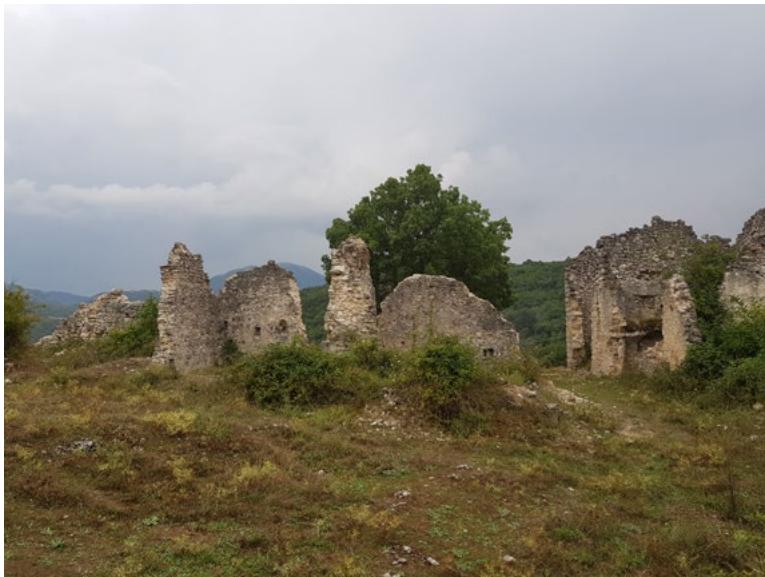
Figura 13. Lecce nei Marsi Vecchia (L'Aquila). Veduta odierna dell'antico insediamento abbandonato dopo il sisma del 1915 e delocalizzato nella nuova Lecce nei Marsi, costruita a valle (foto A. Donatelli, 2018).

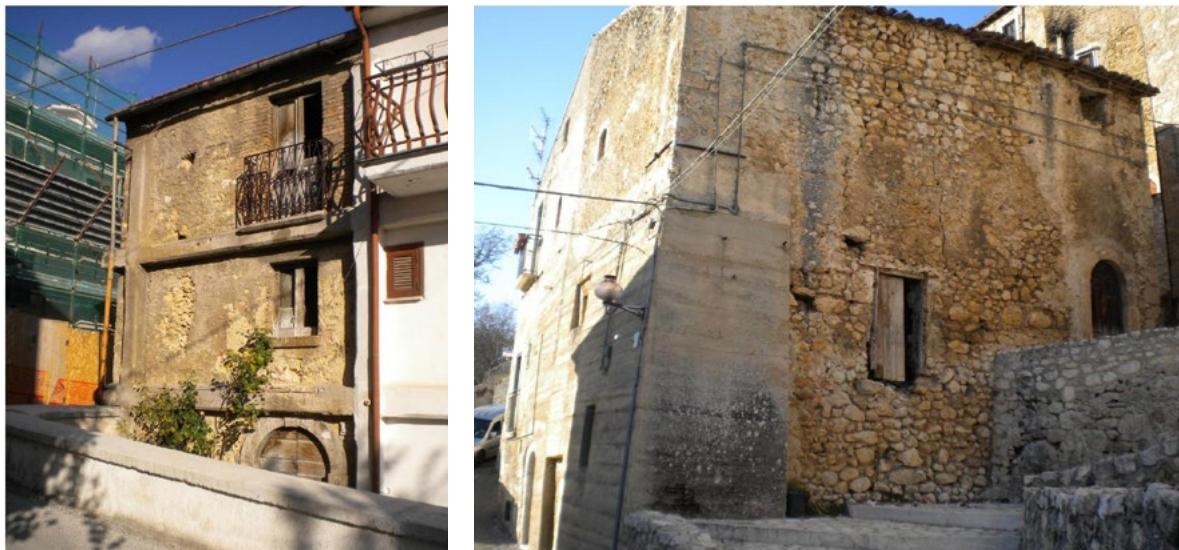
Figura 14. Esempi di presidi moderni in cemento armato introdotti dopo il sisma del 1915 in diversi centri minori dell’Abruzzo. L’immagine a sinistra ritrae un telaio appoggiato a una parete fronte strade di un edificio di Aielli Alto (L’Aquila), nel cuore della Marsica. Nell’immagine a destra si nota una fodera addossata a una parte dell’angolata di un’abitazione di Santo Stefano di Sessanio (L’Aquila), disposto alle pendici del Gran Sasso. In entrambi i casi i rinforzi risultano da un lato poco efficaci dal punto di vista strutturale, dall’altro profondamente alteranti l’immagine degli abitati (foto A. Donatelli, 2018).

perlopiù a due livelli; i telai cementizi sono costituiti da due pilastri alle estremità dei singoli fronti, che da terra raggiungono una quota poco più bassa della copertura, collegati fra loro da una trave in corrispondenza del solaio al primo piano. Su ogni nodo trave-pilastro insiste in genere un capochiave a piastra al quale è ancorata una catena di sezione circolare. Gli incatenamenti furono introdotti per contrastare i ribaltamenti fuori dal piano, mentre il telaio, oggi ammalorato in diverse zone, fu presumibilmente realizzato per irrigidire le pareti murarie, non tenendo in considerazione la diversa rigidità dei materiali accostati e la conseguente debole collaborazione reciproca. Un intervento per certi versi analogo si osserva negli abitati di Castelvechio Calvisio e Santo Stefano di Sessanio, alle pendici del gruppo montuoso del Gran Sasso. In particolare, nei due nuclei storici, poco trasformati dagli inserimenti cementizi post 1915, si osserva comunque la presenza di camicie in calcestruzzo costruite in aderenza delle pareti esterne, così da aumentare la resistenza della massa muraria, con esiti poco rispettosi dell'insieme architettonico e urbano. Anche in questo caso il rafforzamento delle strutture in elevato risulta minimo, a causa della differente rigidità dei materiali affiancati<sup>32</sup> (fig. 14).

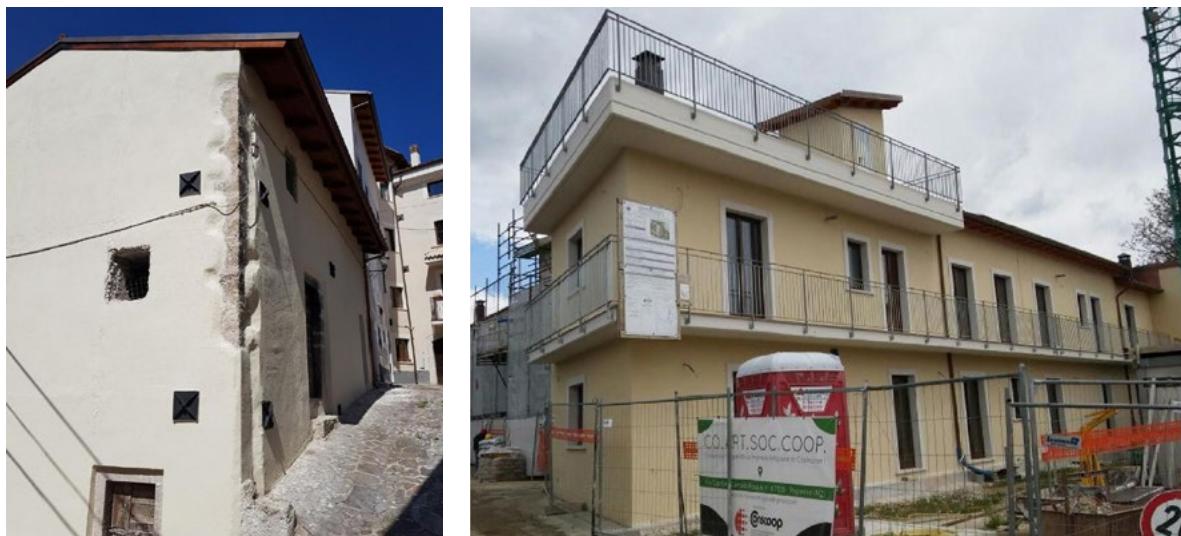
Figura 15. Esempi di interventi successivi al terremoto del 2009. L'immagine a sinistra ritrae un edificio di Rocca di Mezzo (L'Aquila) oggetto di riparazioni e rinforzi antisismici. In particolare si nota il rifacimento dell'intonaco esterno sostituito con un premiscelato fibro-rinforzato di notevole spessore, tale da sovrapporsi, erroneamente, agli stipiti delle aperture; sono inoltre parzialmente lasciate in vista le pietre dell'angolata con un esito nel complesso trasfigurante (foto A. Donatelli, 2019). Nell'immagine a destra si osserva un aggregato ricostruito in sagoma, con una struttura in cemento armato, nella frazione di Onna (L'Aquila), gravemente danneggiata dal recente sisma (foto A. Donatelli, 2017).

I primi cantieri post sisma 2009 sul patrimonio diffuso evidenziano, ad eccezione di alcuni casi, ancora il prevalere delle ragioni strutturali e funzionali su quelle conservative, con conseguenti esiti che alterano il costruito storico. In particolare, a oggi, si riscontra una pressoché totale assenza di operazioni di tutela e restauro delle finiture antiche, in specie gli intonaci tradizionali, che vengono perlopiù sostituiti con premiscelati fibro-rinforzati di spessore significativo, tale da stravolgere il corretto rapporto negli impaginati architettonici fra aperture e pareti<sup>43</sup>. Si assiste inoltre a soluzioni pratiche che per assicurare le richieste strutturali e funzionali stravolgono la spazialità interna degli aggregati storici o, nei casi estremi di demolizione e ricostruzione, realizzano volumi in sagoma in cemento armato banalmente imitativi, nelle finiture e nei dettagli costruttivi, dell'edificato precedente al sisma<sup>44</sup> (fig. 15).
