# UN PAESE CI VUOLE

## Small Towns in Abruzzo Struck by Earthquakes: Damage Scenarios and Transformations of the Historical Building

# Centri minori in Abruzzo colpiti da eventi sismici: scenari di danno e trasformazioni del costruito storico

Adalgisa Donatelli

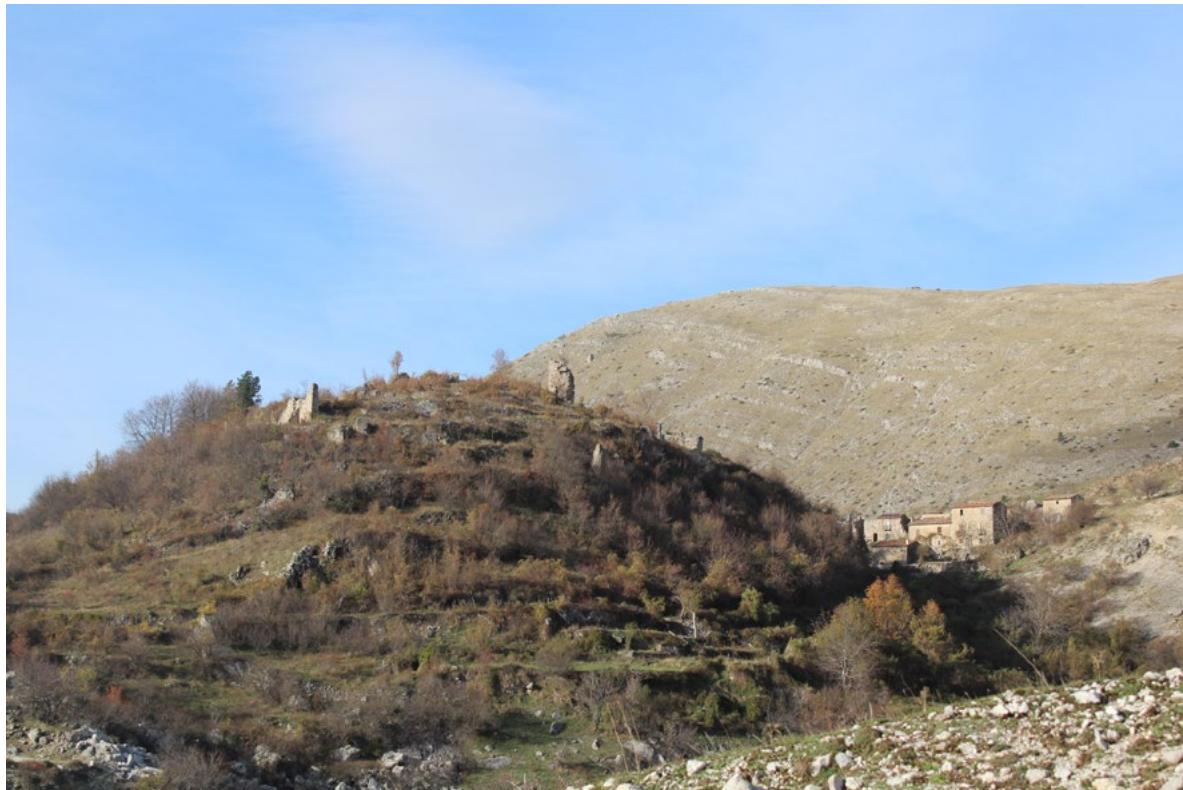
Figura 2. Frattura Vecchia, frazione di Scanno (L'Aquila). Veduta dei resti dell'antico insediamento, disposto su una collina alle pendici del monte Genzana, gravemente danneggiato dal sisma del 1915 e successivamente abbandonato. Sulla destra si vedono alcuni edifici dell'abitato di espansione disposto più a valle rispetto al nucleo originario, realizzato presumibilmente fra il XIX e gli inizi del XX secolo (foto A. Donatelli, 2018).

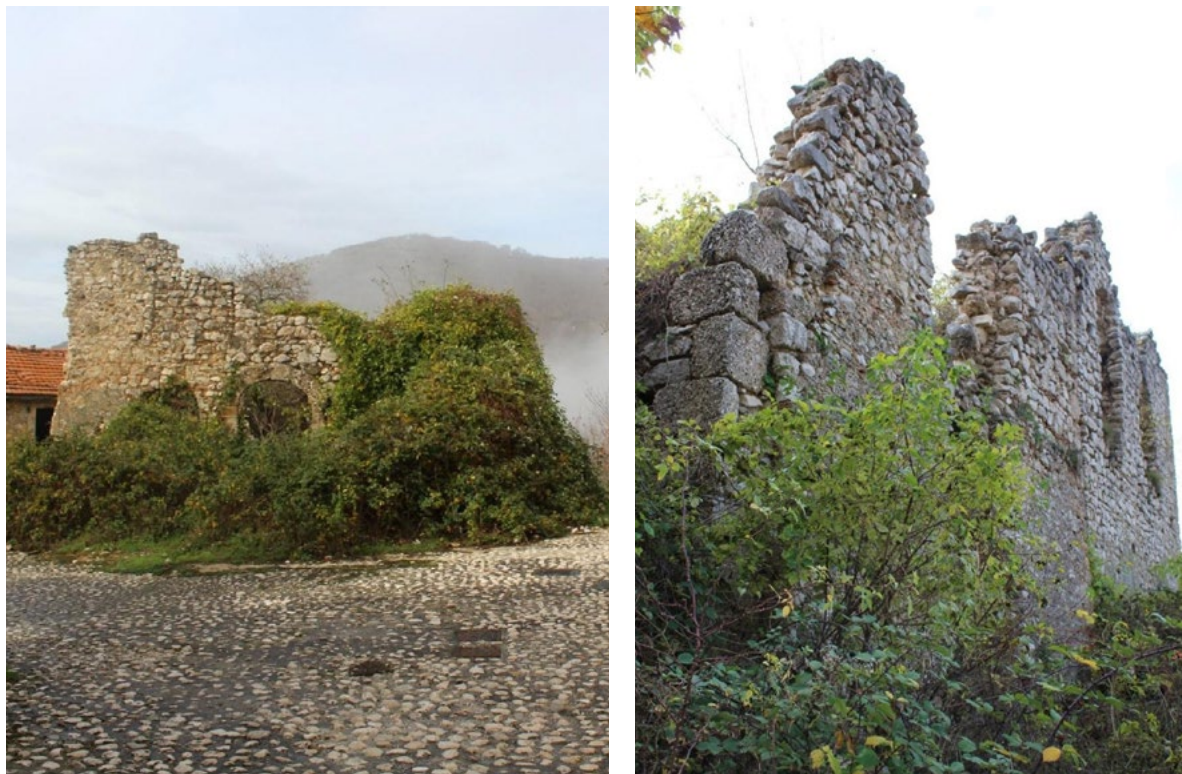
Figura 3. Frattura Vecchia, frazione di Scanno (L'Aquila). Esempi di presidi antisismici introdotti dopo il violento sisma del 1706: a sinistra un contrafforte e a destra un ringrosso murario (foto A. Donatelli, 2018).

Ancora oggi, nonostante la quasi totale assenza del nucleo storico, dovuta al completo abbandono dell'abitato dal 1915, sono riconoscibili qualche contrafforte e un ringrosso murario, evidentemente introdotti dopo l'evento settecentesco per rafforzare le pareti superstiti<sup>18</sup> (fig. 3).

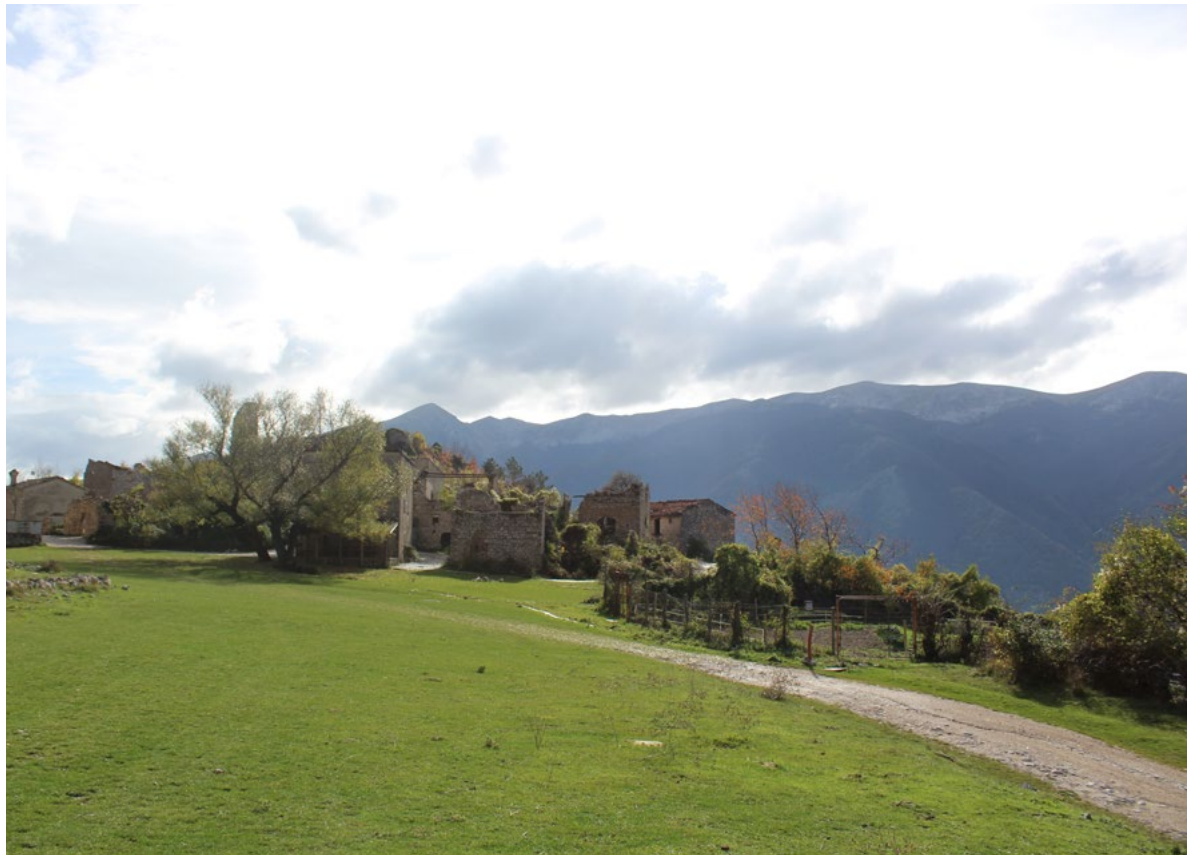
Figura 4. Frattura Vecchia, frazione di Scanno (L'Aquila). Veduta della parte di abitato di espansione (disposto più a valle rispetto al nucleo originario) realizzato presumibilmente nella seconda metà del XVIII, dopo il sisma distruttivo del 1706 (foto A. Donatelli, 2018).

Certamente la cultura antisismica, dopo i terremoti avvenuti nei primi anni del XVIII secolo, permeò in Abruzzo anche gli insediamenti minori. Sempre Frattura Vecchia è in tal senso esemplificativa. L'edificio antico in altura, prossimo alla chiesa di San Nicola di Bari, di cui rimane il solo campanile, è stato affiancato da un abitato più a valle (fig. 4) che, per le caratteristiche costruttive, è riconducibile

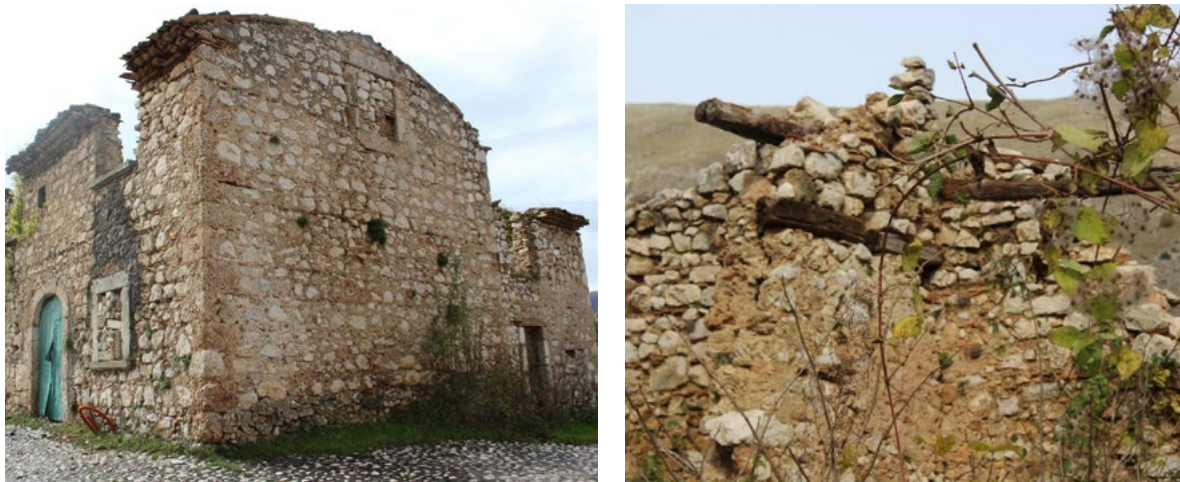
Figura 5. Frattura Vecchia, frazione di Scanno (L'Aquila). Dettagli costruttivi, quali la presenza di laterizi nella tessitura muraria e la disposizione di radiciamenti lignei lungo diverse pareti, inducono a ipotizzare una fase di espansione dell'abitato riconducibile alla seconda metà del XVIII (foto A. Donatelli, 2018).

in parte alla seconda metà del XVIII secolo<sup>19</sup> (murature con elementi in laterizio e radiciamenti lignei<sup>20</sup>) (fig. 5) e in parte allo scorcio del XIX secolo (presenza di incatenamenti in ferro nello spessore murario e di solai con putrelle metalliche e voltine) (figg. 6-7). Il tessuto edilizio di espansione di Frattura Vecchia offrì una risposta strutturale migliore al violento sisma di Avezzano. Ancora oggi è possibile osservare direttamente le modalità di danneggiamento più diffuse, consistenti nel crollo degli orizzontamenti (fig. 8) e in alcuni ribaltamenti delle pareti fuori dal piano, dovuti all'assenza o all'inefficacia di collegamenti o, ancora, alle discontinuità costruttive visibili fra alcuni muri (fig. 9). Non si riscontrano lesioni di taglio lungo i setti, ovvero dissesti dovuti a scarsa qualità muraria e, d'altra parte, le malte di allettamento risultano al tatto generalmente ancora abbastanza coese e aderenti alle pietre.

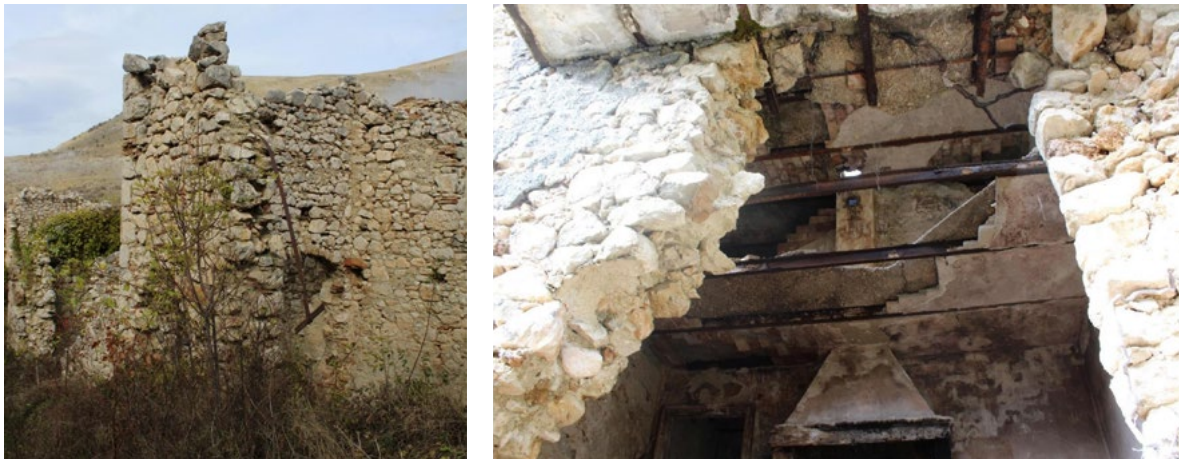
Figura 6. Frattura Vecchia, frazione di Scanno (L'Aquila). Dettagli costruttivi, come gli incatenamenti in ferro che corrono lungo lo spessore murario di diverse pareti e i solai in putrelle metalliche e voltine osservati in alcuni edifici disposti a valle della collina di insediamento del nucleo originario, denotano una seconda espansione dell'abitato databile fra la seconda metà del XIX secolo e i primi anni del XX (foto A. Donatelli, 2018).

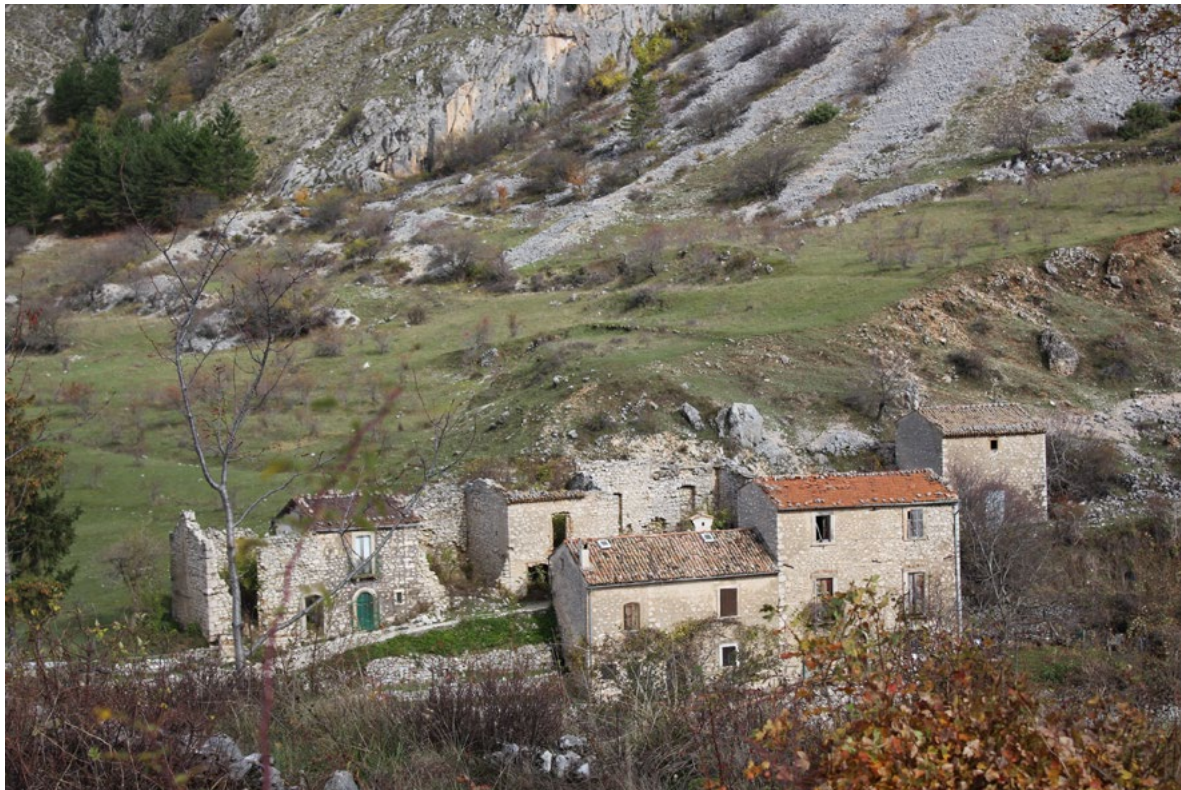
Figura 7. Frattura Vecchia, frazione di Scanno (L'Aquila). Veduta di alcuni edifici di fondazione più recente, fra il XIX secolo e gli inizi del successivo (foto A. Donatelli, 2018).

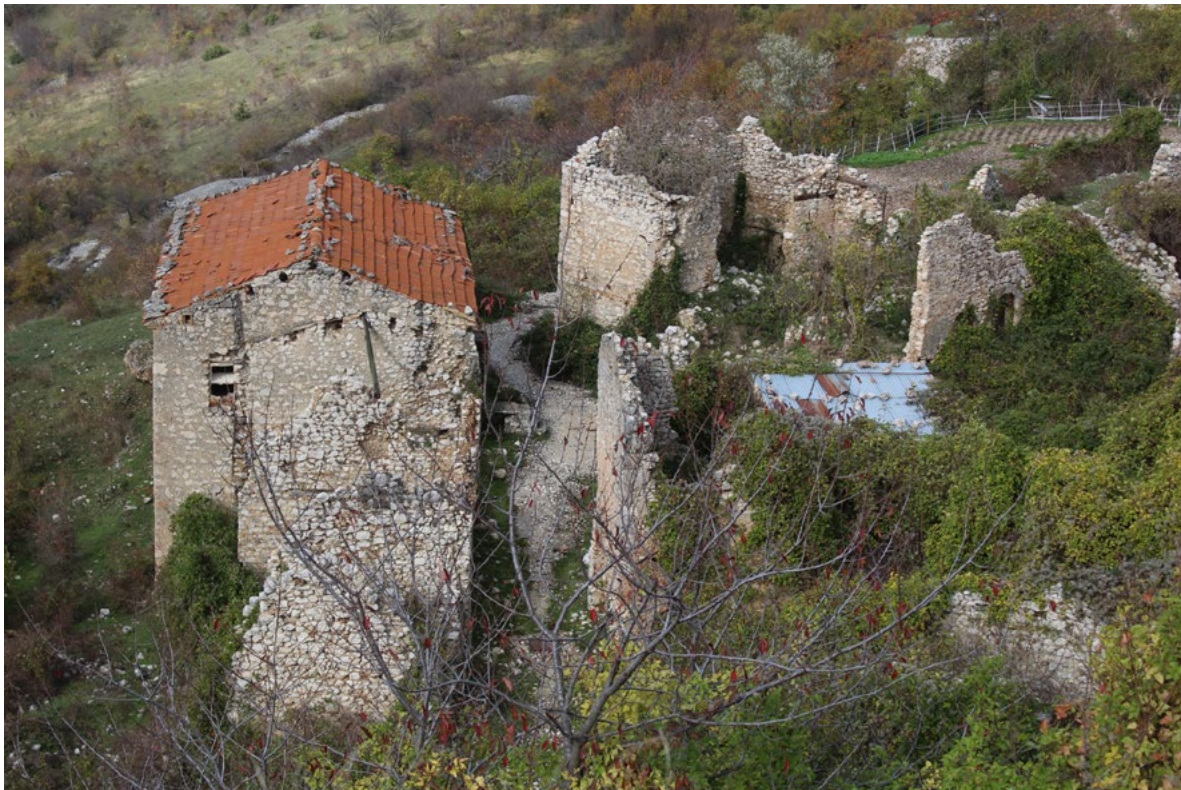
Figura 8. Frattura Vecchia, frazione di Scanno (L'Aquila). Veduta di un brano edilizio in cui sono crollati in modo diffuso solai e coperture a causa del sisma del 1915 e del successivo abbandono dell'abitato (foto A. Donatelli, 2018).

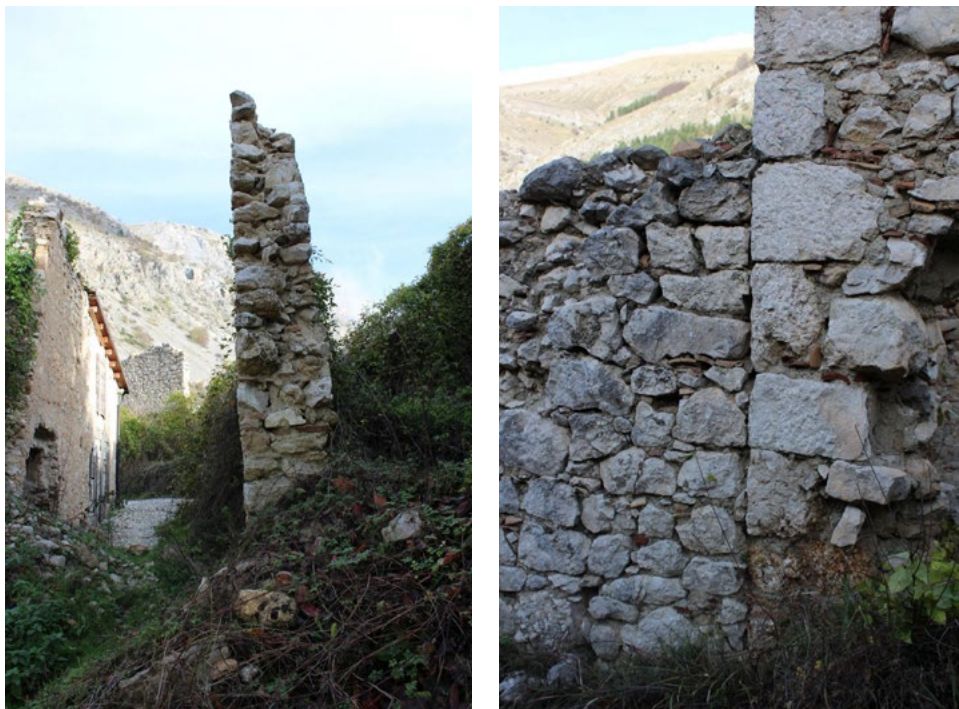
Figura 9. Frattura Vecchia, frazione di Scanno (L'Aquila). L'incipiente ribaltamento fuori dal piano di elevati (a sinistra) rappresenta il dissesto più diffuso verosimilmente dovuto al crollo degli orizzontamenti e all'assenza di efficaci collegamenti, ma anche favorito dalle discontinuità costruttive osservate fra pareti semplicemente accostate fra loro (a destra) (foto A. Donatelli, 2018).

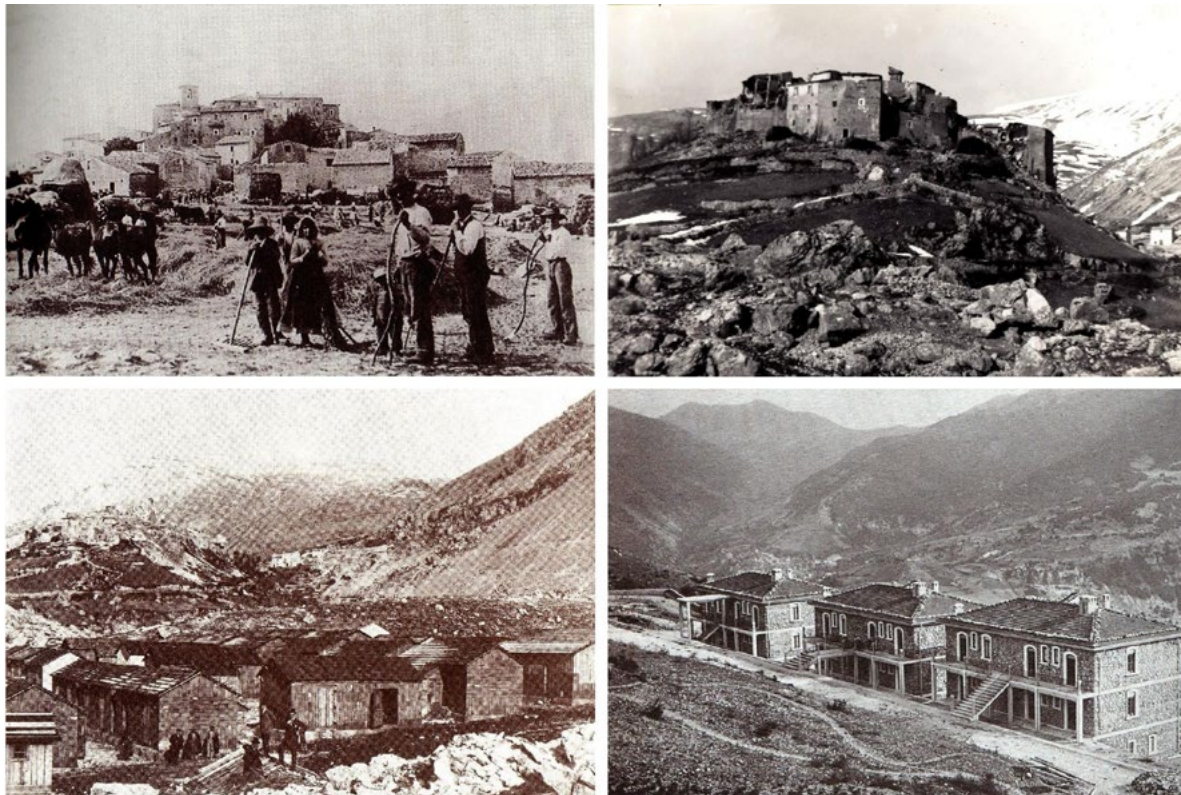
Figura 10. Immagini storiche di Frattura, frazione di Scanno (L'Aquila), gentilmente concesse da Michele D'Alessandro. Nelle immagini in alto si osserva a sinistra l'abitato antico poco prima il terremoto del 1915, a destra qualche tempo dopo; le immagini in basso ritraggono, a sinistra, le baracche in legno realizzate subito dopo il sisma a circa 500 metri dall'insediamento originario, a destra i primi tre edifici di Frattura Nuova costruiti in un'area più distante (circa un chilometro e mezzo) fra il 1932 e il 1940 (foto M. D'Alessandro).

Subito dopo il terremoto del 1915 l'abitato di Frattura fu abbandonato e qualche mese dopo furono realizzate abitazioni in legno (baracche), a circa 500 metri dal nucleo originario. Circa un chilometro e mezzo più a valle, fu costruito, fra il 1932 e il 1940, il nuovo insediamento di Frattura Nuova<sup>21</sup> (fig. 10).

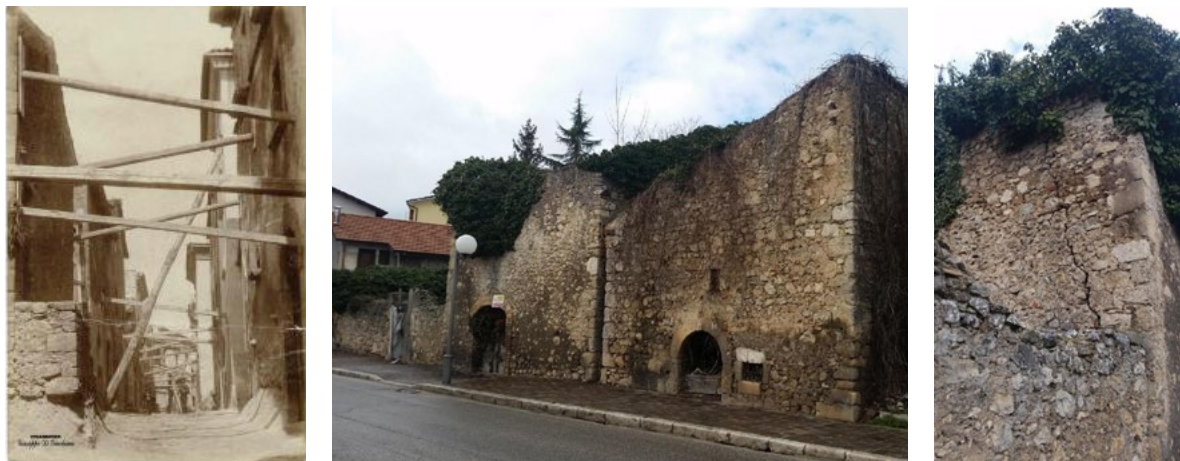
Figura 11. Magliano dei Marsi (L'Aquila). L'immagine storica a sinistra mostra le facciate di edifici presidiate, dopo il sisma del 1904, con grosse travi lignee poste in opera per contrastare possibili ribaltamenti delle pareti su strada (dalla *Collezione Giuseppe di Girolamo* pubblicata online: <http://www.gvmprotezionecivile.it/memoria-sismica-magliano-dei-marsi/terremoti-storici-locali/terremoto-magliano-1904>, ultimo accesso novembre 2018). Le altre immagini mostrano alcuni immobili tuttora esistenti, reduci dai terremoti novecenteschi della Marsica e lasciati in completo stato di abbandono; in particolare nell'immagine di destra si nota una lesione inclinata visibile su una parete ortogonale al muro di facciata, effetto di un incipiente ribaltamento del fronte su strada (foto A. Donatelli, 2018).

inagibili; crollarono anche la cattedrale e l'antica torre dei "di Cola"<sup>24</sup> (fig. 11). Anche a Scurcola un centinaio di edifici risultò fatiscente e quasi tutto il paese fu danneggiato<sup>25</sup>.

24. Nella maggior parte delle foto storiche che illustrano i danni nell'abitato di Magliano dei Marsi dopo il terremoto del 1904 si osserva la posa in opera di travi in legno a presidio delle facciate degli edifici, evidentemente molto vulnerabili rispetto al meccanismo di ribaltamento. Vedi *Collezione Giuseppe di Girolamo* in <http://www.gvmprotezionecivile.it/memoria-sismica-magliaio-dei-marsi/terremoti-storici-locali/terremoto-magliano-1904> (ultimo accesso novembre 2018).

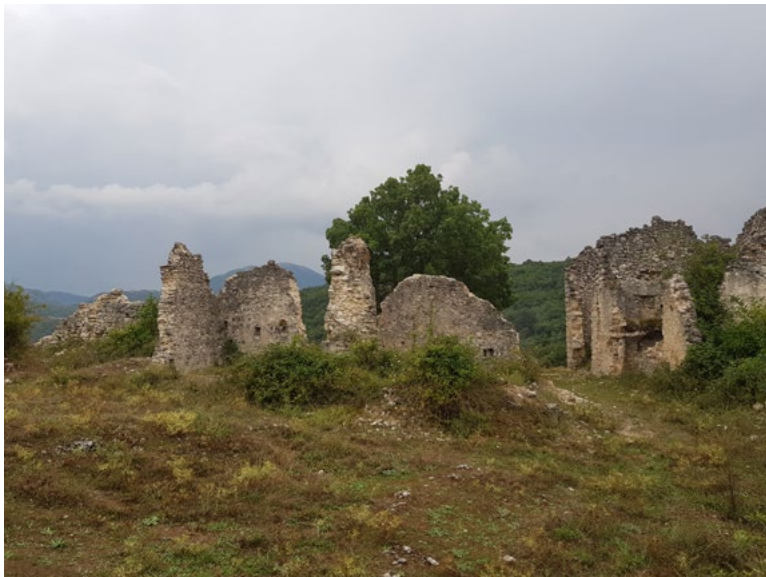
Figura 13. Lecce nei Marsi Vecchia (L'Aquila). Veduta odierna dell'antico insediamento abbandonato dopo il sisma del 1915 e delocalizzato nella nuova Lecce nei Marsi, costruita a valle (foto A. Donatelli, 2018).

espansione di Frattura Vecchia; la ricostruzione di Pescina (abitato affacciato a est della piana del Fucino) a valle, oltre a determinare l'abbandono del nucleo storico, è avvenuta addirittura su un sito più "pericolosa"<sup>29</sup>. Il processo di delocalizzazione non ha poi rappresentato un deterrente nei confronti della progressiva "desertificazione" che, in generale, ha colpito gli insediamenti minori nell'entroterra abruzzese, soprattutto nel corso degli scorsi anni Cinquanta: Frattura Nuova oggi conta venti residenti; Sperone nuovo è ormai definitivamente in rovina (gli abitanti si sono spostati nella vicina Gioia dei Marsi); Lecce nei Marsi, anch'essa abbandonata e ricostruita nell'immediata zona a valle, ha subito un inarrestabile spopolamento (figg. 12-13).

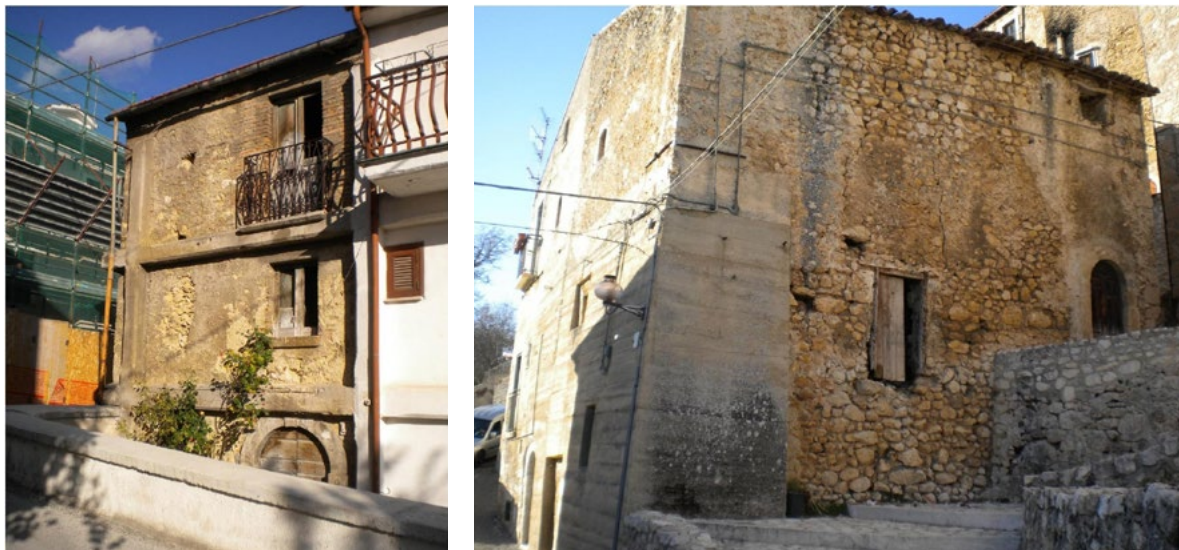
Figura 14. Esempi di presidi moderni in cemento armato introdotti dopo il sisma del 1915 in diversi centri minori dell’Abruzzo. L’immagine a sinistra ritrae un telaio appoggiato a una parete fronte strade di un edificio di Aielli Alto (L’Aquila), nel cuore della Marsica. Nell’immagine a destra si nota una fodera addossata a una parte dell’angolata di un’abitazione di Santo Stefano di Sessanio (L’Aquila), disposto alle pendici del Gran Sasso. In entrambi i casi i rinforzi risultano da un lato poco efficaci dal punto di vista strutturale, dall’altro profondamente alteranti l’immagine degli abitati (foto A. Donatelli, 2018).

perlopiù a due livelli; i telai cementizi sono costituiti da due pilastri alle estremità dei singoli fronti, che da terra raggiungono una quota poco più bassa della copertura, collegati fra loro da una trave in corrispondenza del solaio al primo piano. Su ogni nodo trave-pilastro insiste in genere un capochiave a piastra al quale è ancorata una catena di sezione circolare. Gli incatenamenti furono introdotti per contrastare i ribaltamenti fuori dal piano, mentre il telaio, oggi ammalorato in diverse zone, fu presumibilmente realizzato per irrigidire le pareti murarie, non tenendo in considerazione la diversa rigidità dei materiali accostati e la conseguente debole collaborazione reciproca. Un intervento per certi versi analogo si osserva negli abitati di Castelvechio Calvisio e Santo Stefano di Sessanio, alle pendici del gruppo montuoso del Gran Sasso. In particolare, nei due nuclei storici, poco trasformati dagli inserimenti cementizi post 1915, si osserva comunque la presenza di camicie in calcestruzzo costruite in aderenza delle pareti esterne, così da aumentare la resistenza della massa muraria, con esiti poco rispettosi dell'insieme architettonico e urbano. Anche in questo caso il rafforzamento delle strutture in elevato risulta minimo, a causa della differente rigidità dei materiali affiancati<sup>32</sup> (fig. 14).

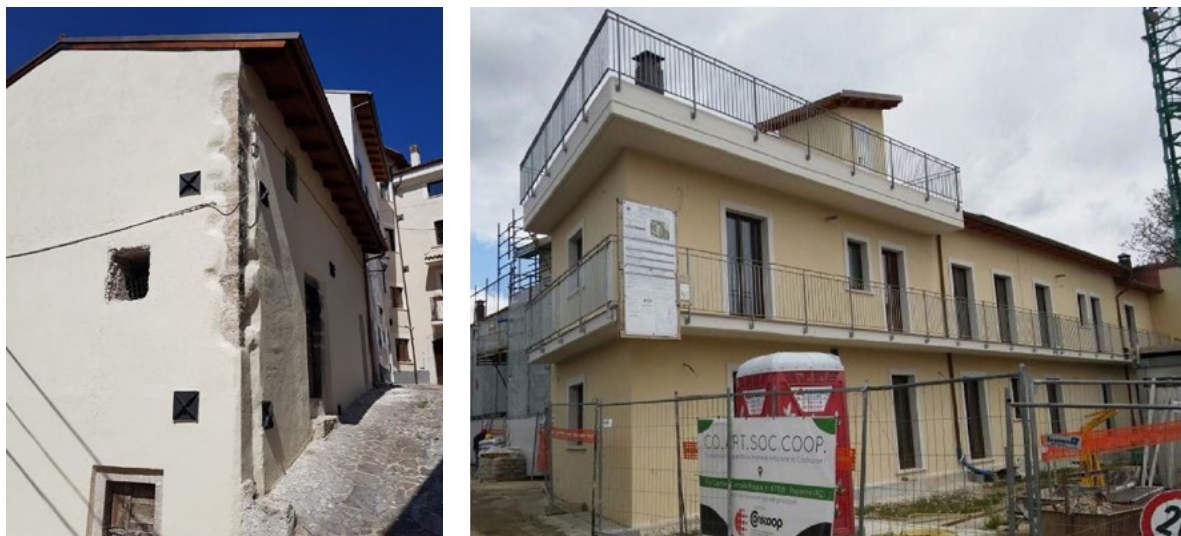
Figura 15. Esempi di interventi successivi al terremoto del 2009. L'immagine a sinistra ritrae un edificio di Rocca di Mezzo (L'Aquila) oggetto di riparazioni e rinforzi antisismici. In particolare si nota il rifacimento dell'intonaco esterno sostituito con un premiscelato fibro-rinforzato di notevole spessore, tale da sovrapporsi, erroneamente, agli stipiti delle aperture; sono inoltre parzialmente lasciate in vista le pietre dell'angolata con un esito nel complesso trasfigurante (foto A. Donatelli, 2019). Nell'immagine a destra si osserva un aggregato ricostruito in sagoma, con una struttura in cemento armato, nella frazione di Onna (L'Aquila), gravemente danneggiata dal recente sisma (foto A. Donatelli, 2017).

I primi cantieri post sisma 2009 sul patrimonio diffuso evidenziano, ad eccezione di alcuni casi, ancora il prevalere delle ragioni strutturali e funzionali su quelle conservative, con conseguenti esiti che alterano il costruito storico. In particolare, a oggi, si riscontra una pressoché totale assenza di operazioni di tutela e restauro delle finiture antiche, in specie gli intonaci tradizionali, che vengono perlopiù sostituiti con premiscelati fibro-rinforzati di spessore significativo, tale da stravolgere il corretto rapporto negli impaginati architettonici fra aperture e pareti<sup>43</sup>. Si assiste inoltre a soluzioni pratiche che per assicurare le richieste strutturali e funzionali stravolgono la spazialità interna degli aggregati storici o, nei casi estremi di demolizione e ricostruzione, realizzano volumi in sagoma in cemento armato banalmente imitativi, nelle finiture e nei dettagli costruttivi, dell'edificato precedente al sisma<sup>44</sup> (fig. 15).
