## Civita di Bagnoregio (Viterbo). An Expeditive Method of Seismic Risk Assessment and Reduction for Historic Masonry-Aggregate Constructions

Paolo Faccio (Università IUAV di Venezia), Isabella Zamboni

# Civita di Bagnoregio (Viterbo). Applicazione di un metodo speditivo per la valutazione e la riduzione del rischio sismico di aggregati storici

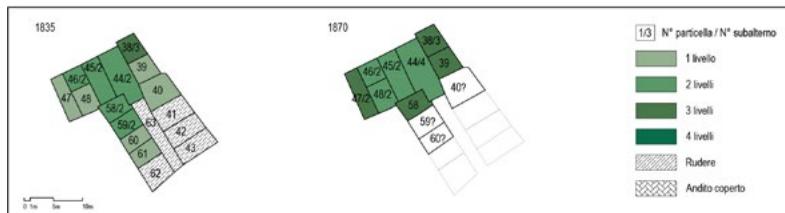
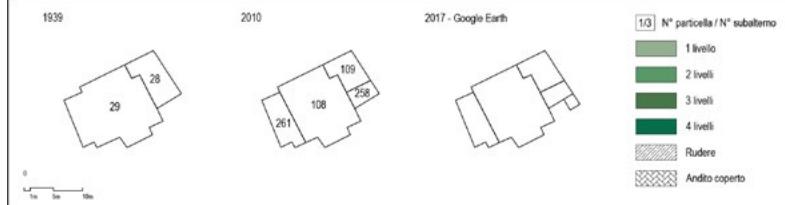
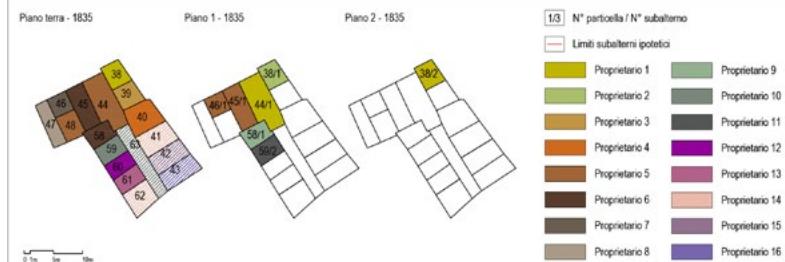
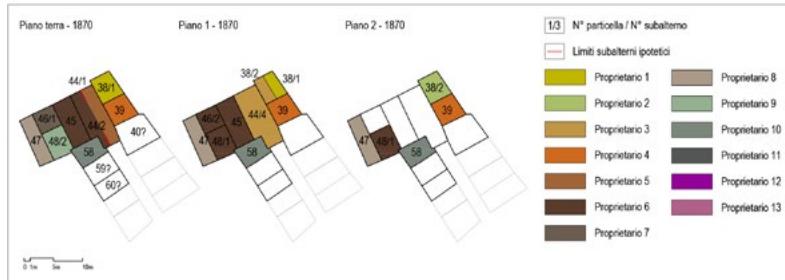
Figura 1. Civita di Bagnoregio (Viterbo). Estratto della “Scheda Aggregato LV0” del CA n. 13, p. 2 (elaborazione di I. Zamboni).

Il quadro delle "Trasformazioni", riassunto in una tabella periodizzata, è ottenuto dalla messa a sistema di dati bibliografici, archivistici, iconografici e catastali ponendo attenzione alle caratteristiche dell'edificato e delle trasformazioni. Si tratta di dati di differente ordine di affidabilità<sup>26</sup>, in quanto possono documentare operazioni effettivamente svolte ma anche suggerire la probabilità che queste siano occorse o meno nel tempo. Le fonti interrogate sono, quindi, molteplici e le pubblicazioni coprono un ventaglio di tipologie che comprende sia opere ad alto tenore scientifico ma anche divulgativo<sup>27</sup>. Queste ultime hanno talvolta rappresentato le uniche attestazioni di alcuni CA ma grazie al loro attento esame si è potuto ricostruire l'evoluzione storica di molti aggregati e stimare speditivamente il loro grado di trasformazione. I catasti storici consultati sono riconducibili a tre gruppi: descrittivi, geometrico particellari con relativi Sommarioni, e quelli più recenti. Essi hanno permesso un'analisi in modalità diacronica e multilivello: le informazioni ricavate direttamente dalla lettura dei brogliardi sono state tradotte con campiture diverse mentre, a seguito di un'analisi più approfondita, si è inteso esplicitare la distribuzione della proprietà nel tempo e la sua estensione ai vari piani del costruito. Il colore attribuito ai diversi soggetti occupanti permette di individuare a colpo d'occhio le particelle del medesimo proprietario, dove modifiche quali la demolizione di setti murari portanti, la creazione di scale e percorsi interni sono ritenute più probabili (fig. 1). La "Valutazione di vulnerabilità per

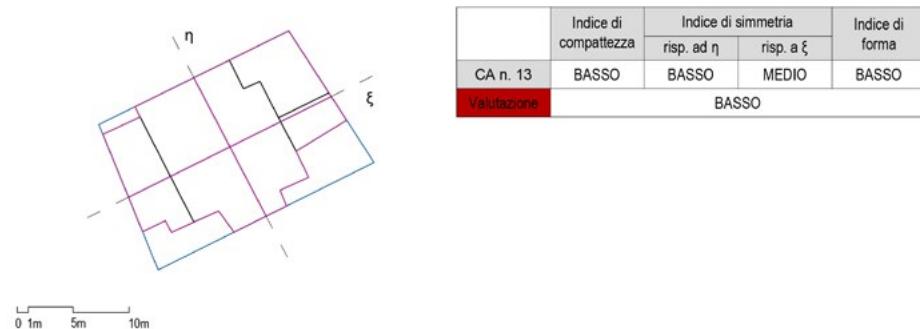
Figura 2. Civita di Bagnoregio. Estratto della "Scheda Aggregato LV0" del CA n. 13, p. 3 (elaborazione di I. Zamboni).

forma e geometria” è avvenuta in stretta collaborazione con gli ingegneri coinvolti nelle ricerche, esprimendo giudizi per singoli indici, che tengono conto della compattezza, della simmetria e della forma dell’aggregato al suo stato di fatto, tutti riassunti con un voto complessivo<sup>28</sup> (fig. 2).

STATO DI FATTO: VALUTAZIONE DELLA VULNERABILITA' PER FORMA E GEOMETRIA Base planimetrica: Catasto 2010

Indice di compattezza	Indice di simmetria		Indice di forma
		risp. ad η	risp. a ξ	
CA n. 13	BASSO	BASSO	MEDIO	BASSO
Valutazione	BASSO

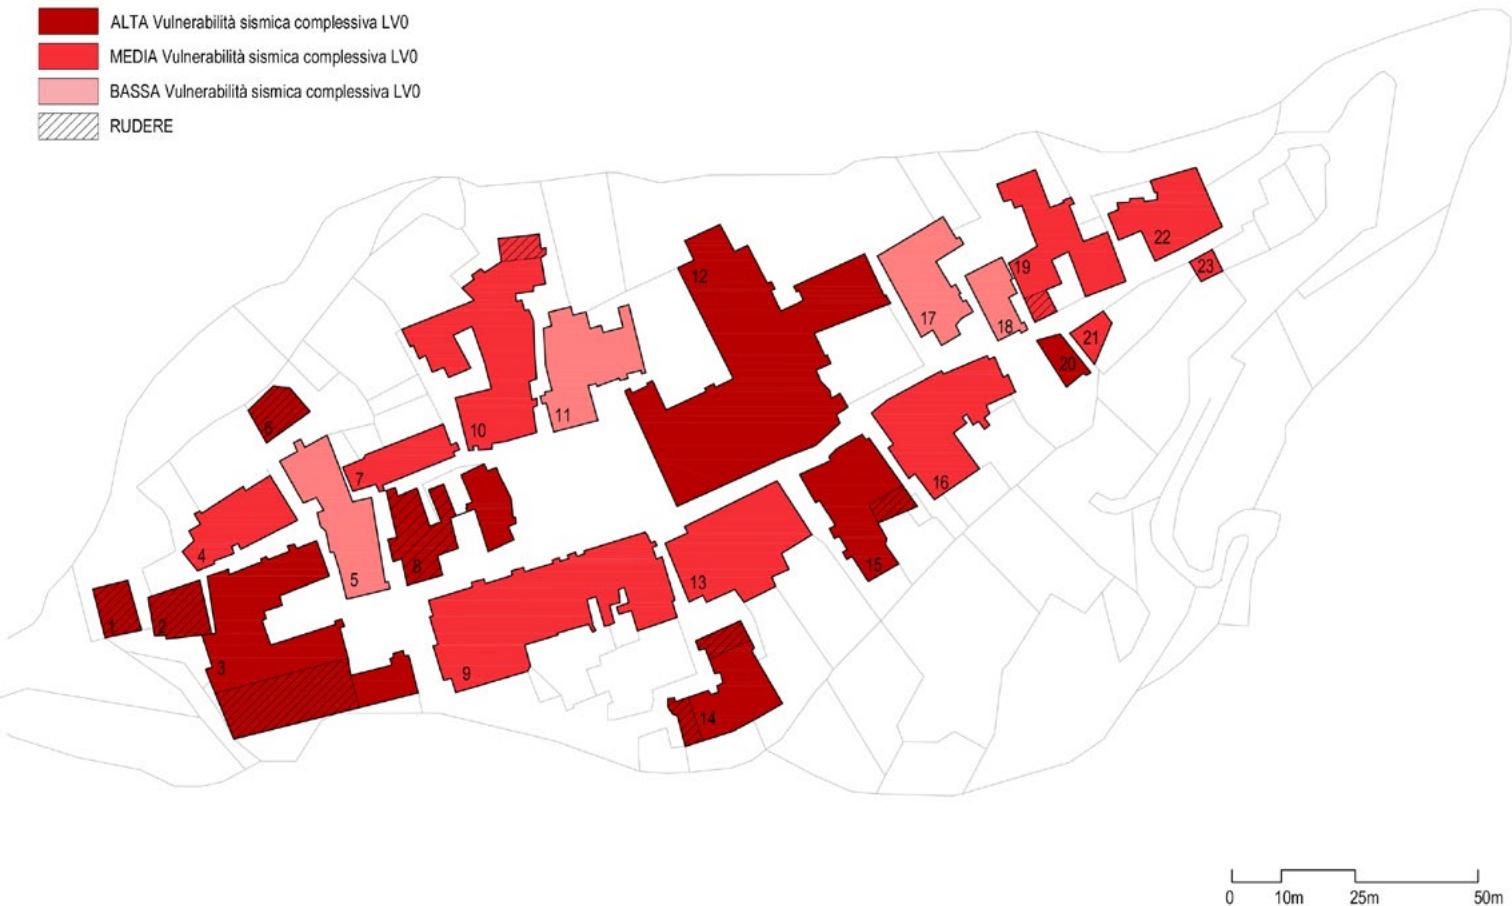
Figura 4. Civita di Bagnoregio. Planimetria della “Matrice A1” su base catastale del 2010 (elaborazione di I. Zamboni).

I dati raccolti e le relative valutazioni sono confluiti nella “Matrice A1” generando, a loro volta, una prima valutazione complessiva di vulnerabilità sismica; che può fungere da guida, in termini di urgenza, per la programmazione degli approfondimenti di analisi da eseguire al livello successivo LV0\*. Si leggono, inoltre, eventuali situazioni di pericolo da gestire nell’immediato quali i casi di totale o parziale stato di rudere nonché gli aggregati potenzialmente più vulnerabili rispetto agli altri presenti in Civita (figg. 3-4).

- ALTA Vulnerabilità sismica complessiva LV0
- MEDIA Vulnerabilità sismica complessiva LV0
- BASSA Vulnerabilità sismica complessiva LV0
- RUDERE

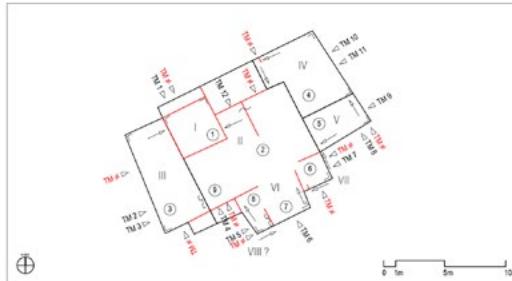
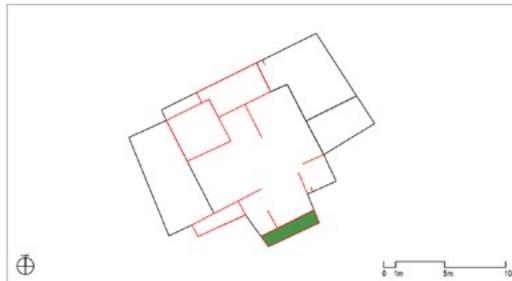
Figura 5. Civita di Bagnoregio.  
Estratto della "Scheda Aggregato  
LV0\*" del CA n. 13, p. 1  
(elaborazione di I. Zamboni).

L’obiettivo comune di architetti, archeologi e ingegneri delle strutture ha permesso di generare uno strumento transdisciplinare per tecnici di diversi mondi scientifici di appartenenza. Il sopralluogo speditivo attinge metodologicamente anche all’archeologia dell’urbanistica e si esplica attraverso la segnalazione dei fattori di vulnerabilità e presidio (fig. 5). L’analisi archeologica speditiva prevede la delimitazione dei CF contestualmente identificabili e anche l’individuazione delle “Disomogeneità murarie” che si ritiene necessario indagare meglio in futuro, soprattutto in rapporto a setti murari con funzione portante e all’eventuale possibilità di innesco di meccanismi di danno. Le

Discontinuità macrostratigrafica tra CF
	N° CF
N° provvisorio fasi costruttive:	
	N° Fase
	Campioni di muratura
	Disomogeneità muraria
Rapporti stratigrafici tra CF	
	contemporaneità
	addossamento
	ammorsamento
	angolata
	n.d.

Presidi in muratura (contrafforti, scarpe, archi di sbadacchio)
	Capochiave di catena
	Cerchiature

Dalla compilazione della sezione “Presidi” è emersa una medio/alta diffusione in tutto il centro abitato di opere a consolidamento delle pareti, visibili in esterno. Afferiscono principalmente a due tipologie: contrafforti in muratura e catene. I capochiave osservati sono tutti del tipo a paletto (ligneo o metallico), talvolta ricurvo, e in generalizzato buono stato di conservazione. In un solo caso si può certamente attribuire a un sistematico intervento di consolidamento degli elementi verticali il tamponamento di una serie di forometrie: si tratta del loggiato appartenente a CF3 di CA12 (palazzo Episcopale) il cui crollo parziale contestualmente al terremoto del 1695 è ben documentato dalle fonti. Si specifica, inoltre, che non sono stati presi in considerazione in questa fase speditiva la presenza di cordoli in cemento armato per la momentanea impossibilità di interpretarne correttamente le funzionalità strutturali.

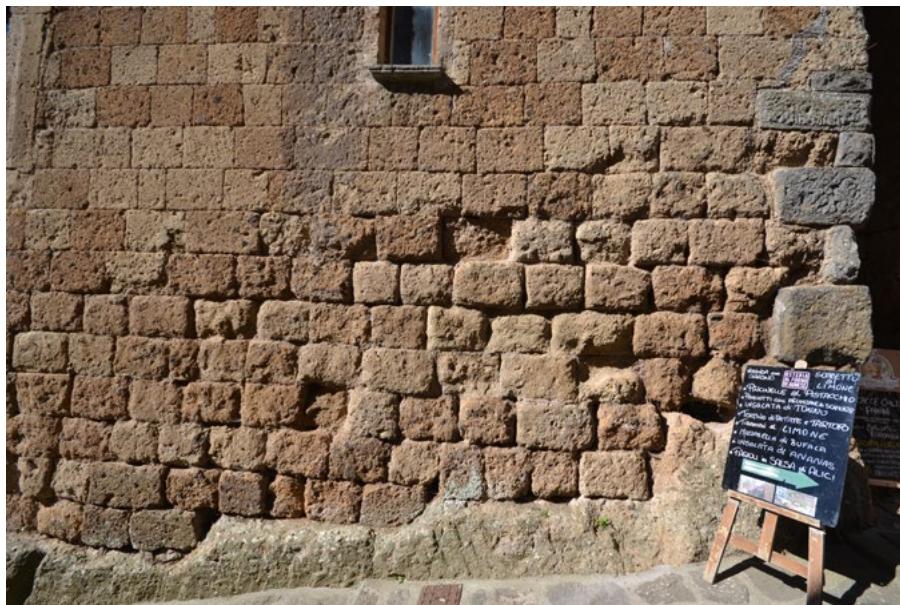
Figura 6. Civita di Bagnoregio. CA n. 5, CF1, paramento esterno est (foto I. Zamboni, 2017).

fasi costruttive emerse dal sopralluogo cercano di tener conto già in questo momento di quanto emerso nelle indagini LVO, per questo motivo è necessario che i tecnici che operano a questo livello siano adeguatamente formati. Il centro storico di Civita di Bagnoregio si presta particolarmente a queste analisi, in quanto le sue murature sono pressoché totalmente libere da intonaco e, quindi, caratterizzate da un grado di leggibilità delle caratteristiche architettoniche e trasformative molto alto. L'attenzione ai rapporti costruttivi (addossamento, ammorsamento) e alla presenza di angolate non è, naturalmente, funzionale solo per la ricostruzione della storia dell'edificio ma costituisce un fattore condizionante i possibili comportamenti della fabbrica nei confronti di fenomeni come il sisma. Infine, il riconoscimento delle dette "Disomogeneità murarie" non è risultato importante solo ai fini della messa in evidenza di sopraelevazioni, tamponamenti e altre eventuali riduzioni di sezione, ma ha permesso di gettare luce su ampie porzioni edilizie riconducibili a crolli, demolizioni e ricostruzioni che possono essere connesse a un evento sismico passato e verificate con i dati provenienti dai database di storia sismica locale (fig. 6).

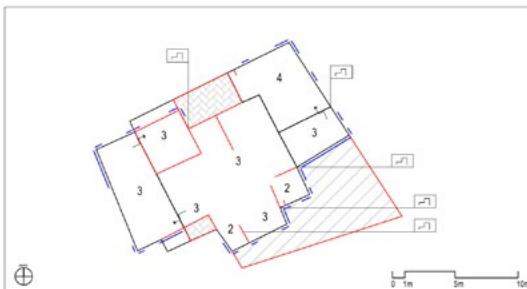
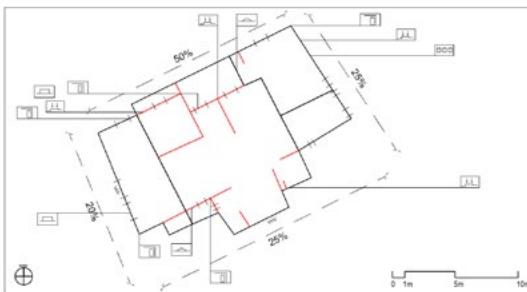
Figura 7. Civita di Bagnoregio. Estratto della "Scheda Aggregato LV0\*" del CA n. 13, p. 2 (elaborazione di I. Zamboni).

Tra i parametri di vulnerabilità censiti, quelli meno attestati sono apparsi essere: “Andito coperto”; “Porzioni non in muratura”; “Allineamento di fori pontai aperti” e “Stato di abbandono”. Nonostante il centro sia abitato da un numero irrisorio di persone (10 nel 2017), la maggior parte delle architetture è stata trasformata in case di affitto per soggiorni brevi o di media durata, strutture ricettive o a scopi commerciali e pertanto presentano un livello sufficiente o medio/alto di manutenzione. Non stupisce, inoltre, che gli “Indizi di riduzione di sezione” localizzati in aree interessate da “Maschi murari” siano per lo più riconducibili a canne fumarie e tamponamenti. In riferimento alla tipologia tipica delle scale a profferlo, si è scelto di non inserire in questa fase di approfondimento la voce “Corpi scala” in quanto andrebbero meglio valutate strutturalmente essendo di tipo monumentale e addossate in esterno. Per quanto riguarda il danno, invece, a una prima analisi risultano maggiormente attestati i casi di “Quadro fessurativo diffuso” mentre più rari sono gli “Evidenti fuori piombo” (fig. 7).

N° livelli per CF
	Andito coperto
	Differenze di altezza tra CF
	Sfalsamento piani tra CF
	Rudere
	Stato di abbandono
	Elementi eterogenei
	Maschi murari

Logge, altane
	Aperture vicino ai muri di spina
	Allineamento di fori pontai aperti
	Indizi di riduzione di sezione (cavedi, canne fumarie, tamponamenti)
	Aperture al piano terra
	Stima della percentuale di aperture al piano terra per prospetto
	Sopraelevazioni e ricostruzioni
	Quadro fessurativo diffuso
	Evidenti fuori piombo
	Presidi inefficienti

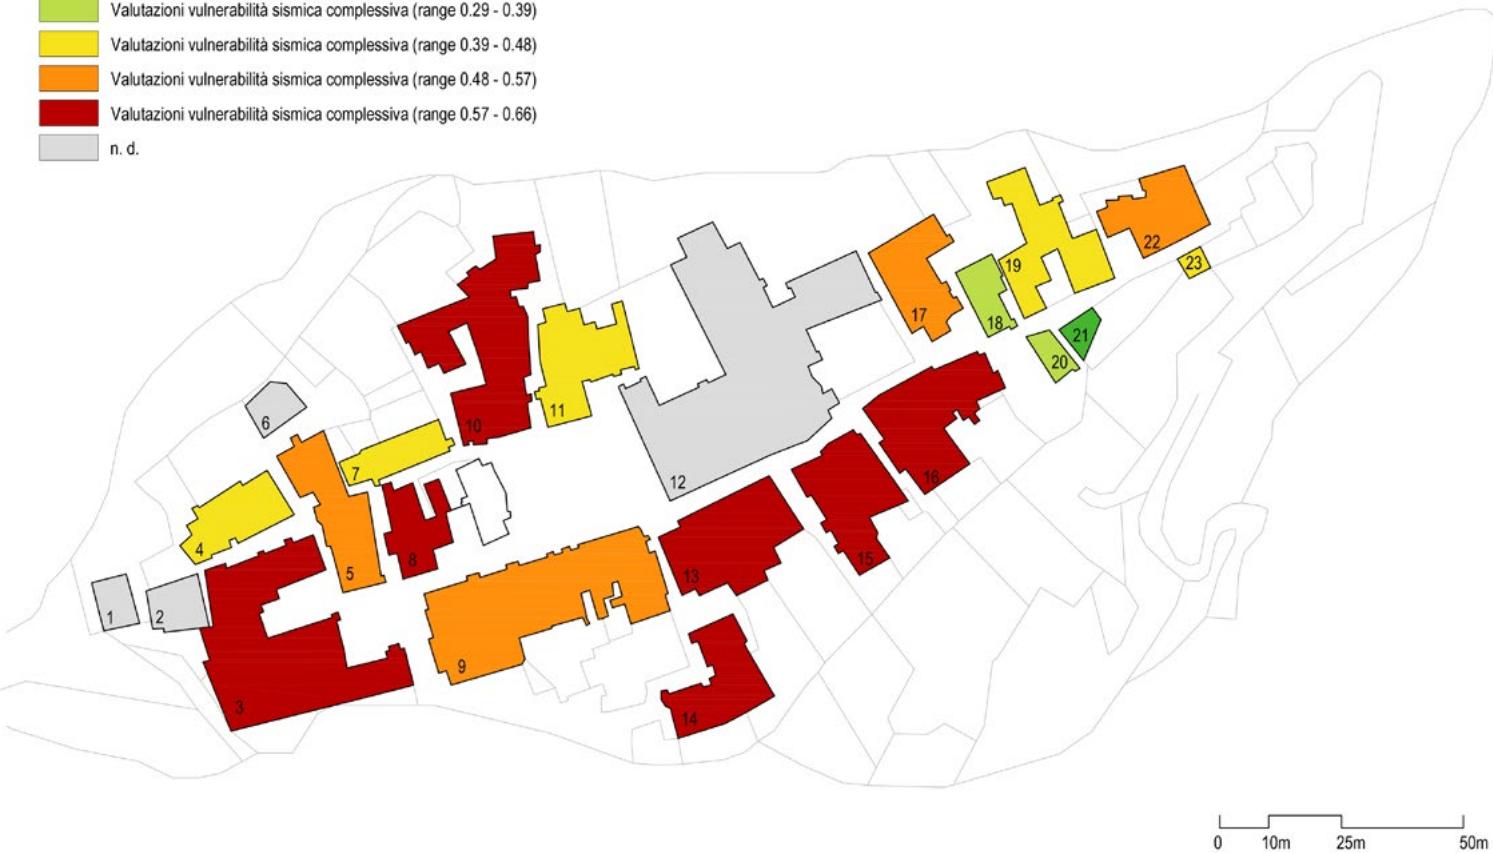
Figura 10. Civita di Bagnoregio. Planimetria della "Matrice A2" su base catastale del 2010 (elaborazione di I. Zamboni).

Le valutazioni sono espresse, in un primo momento, secondo giudizi di “Alto” - “Medio” - “Basso” e, successivamente, attraverso un valore numerico associato. Il peso di ogni parametro, allo stato attuale della ricerca, è pari a 1 (0 nel caso di assenza del dato). Peso che potrà essere meglio calibrato in futuro dagli ingegneri delle strutture che hanno collaborato alle indagini. Il fine ultimo della “Matrice A2” (figg. 8-9) è anch’esso quello di costituirsi quale guida, in termini di urgenza, per la programmazione degli approfondimenti di analisi da eseguire al livello successivo (LV1). Mettendo a confronto gli esiti di entrambe le matrici, emergono delle questioni sulle quali sembra interessante riflettere. Alcuni CA sono apparsi potenzialmente più vulnerabili; in due casi l’analisi ha prodotto un giudizio maggiormente positivo; mentre per altri i risultati si osservano in linea con quanto prospettato alla soglia LV0. Va detto che l’affinamento delle indagini e la più dettagliata ripartizione in cinque *range* dei dati favoriscono, inevitabilmente, l’emissione di una classificazione più articolata e precisa (fig. 10).

- Valutazioni vulnerabilità sismica complessiva (range 0.20 - 0.29)
- Valutazioni vulnerabilità sismica complessiva (range 0.29 - 0.39)
- Valutazioni vulnerabilità sismica complessiva (range 0.39 - 0.48)
- Valutazioni vulnerabilità sismica complessiva (range 0.48 - 0.57)
- Valutazioni vulnerabilità sismica complessiva (range 0.57 - 0.66)
- n. d.

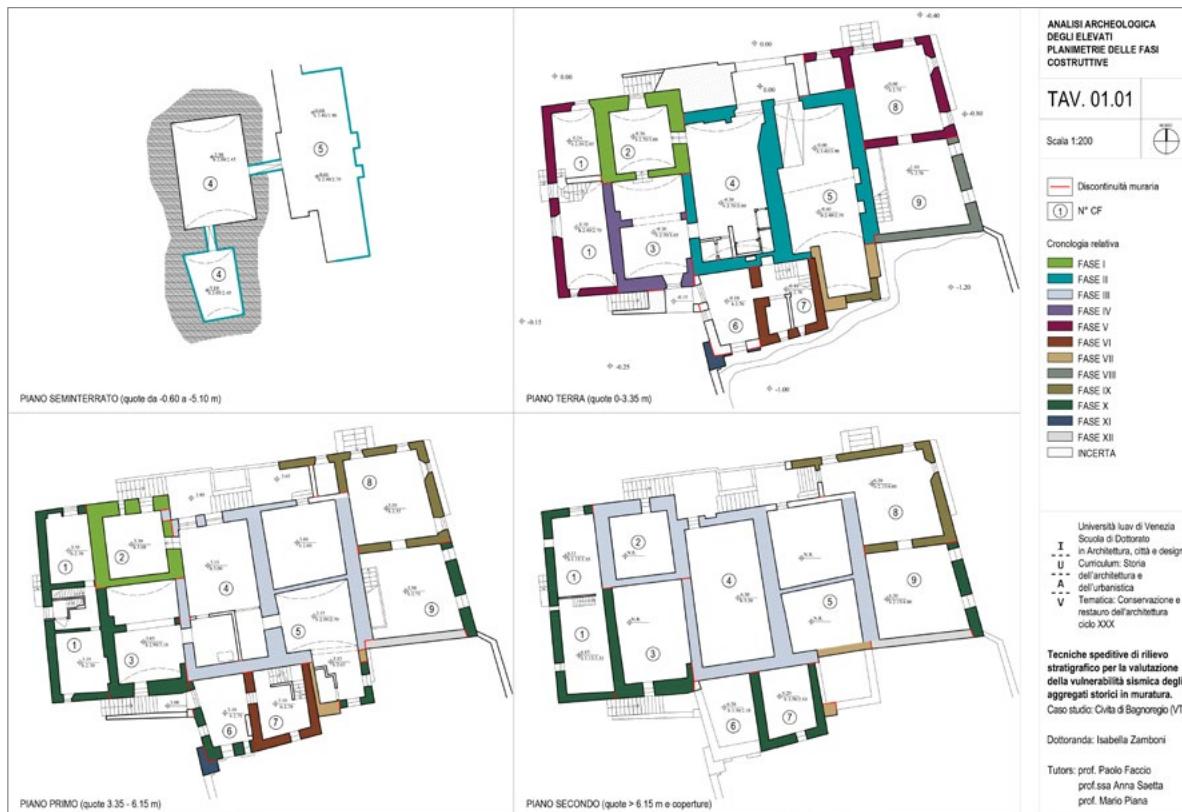
CA13 è un complesso architettonico prospiciente al lato meridionale della chiesa di San Donato, il quale, sin da una prima lettura della documentazione ottocentesca, ha mostrato indizi di una considerevole trasformazione costruttiva. La scheda LV1 è volta a sintetizzare i risultati del rilievo archeologico secondo tre principali sezioni: le planimetrie di fase ai vari livelli; quelle con esplicitati, per ogni piano, i rapporti costruttivi e, infine, l'analisi stratigrafica dei prospetti. Al termine del rilievo stratigrafico, CA13 si è confermato quale costituito da nove corpi di fabbrica, informazione già registrata in fase di sopralluogo speditivo LV0\* seppur con minime variazioni. Gli edifici che via via hanno accresciuto nel tempo la fabbrica risultano mal connessi fra loro e caratterizzanti quasi totalmente da un rapporto stratigrafico di addossamento. Lo studio complessivo ha condotto alla messa punto di dodici fasi cronologiche per alcune delle quali si è proposta una datazione. Salvo gli eventi sismici meglio noti, non si è riusciti ad ipotizzare un'attribuzione sicura di eventuali danni apportati dagli altri terremoti di una certa entità; quello del 1349, ad esempio, è forse da collocare tra le Fasi IV e V, mentre quelli del XVIII secolo potrebbero inserirsi tra le Fasi VI e X (figg. 11-12).

Figura 11. Civita di Bagnoregio. Tav. 01.01 Analisi archeologica degli elevati e planimetria delle fasi costruttive di CA n. 13 (Rilievo: Archivio del Niasui Center, University of Washington, Giulia Campanini; Analisi stratigrafica: Isabella Zamboni).

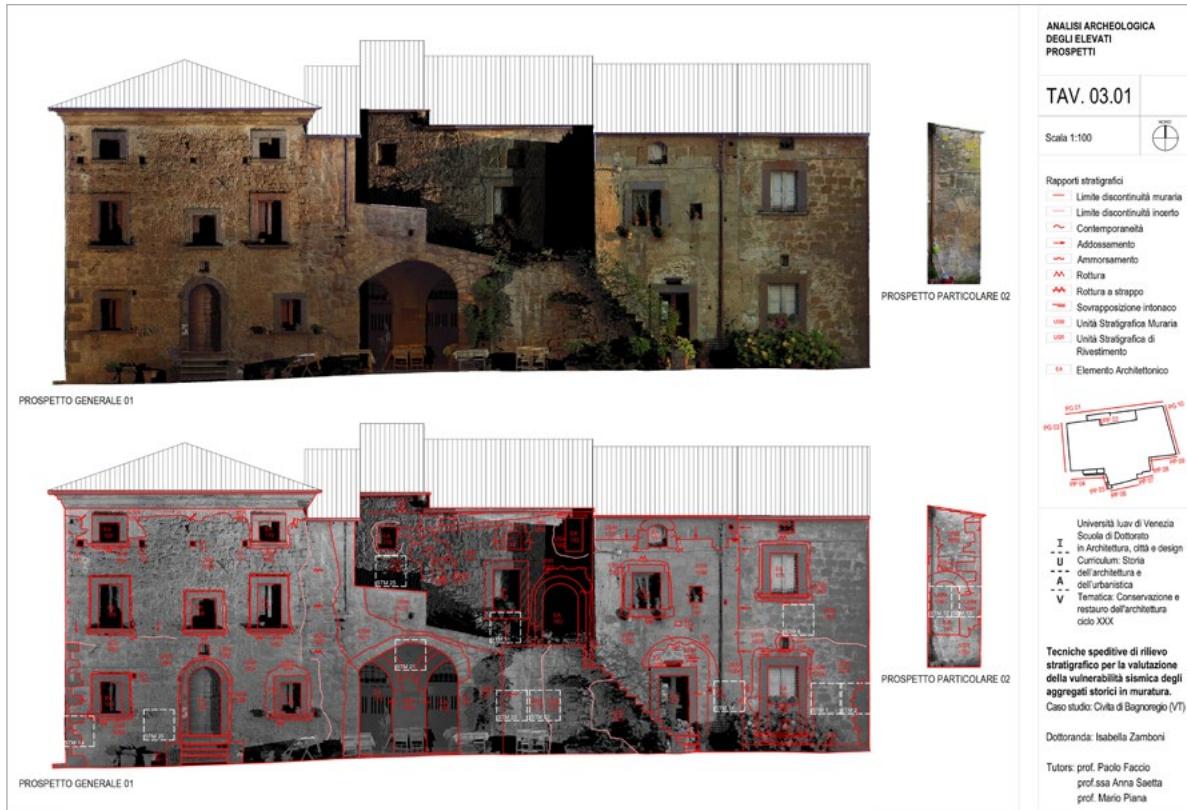
Figura 12. Civita di Bagnoregio. Tav. 03.01 Analisi archeologica degli elevati di CA n. 13 (Rilievo: Laboratorio di cartografia e GIS – Circe Università IUAV di Venezia; Analisi stratigrafica: Isabella Zamboni).

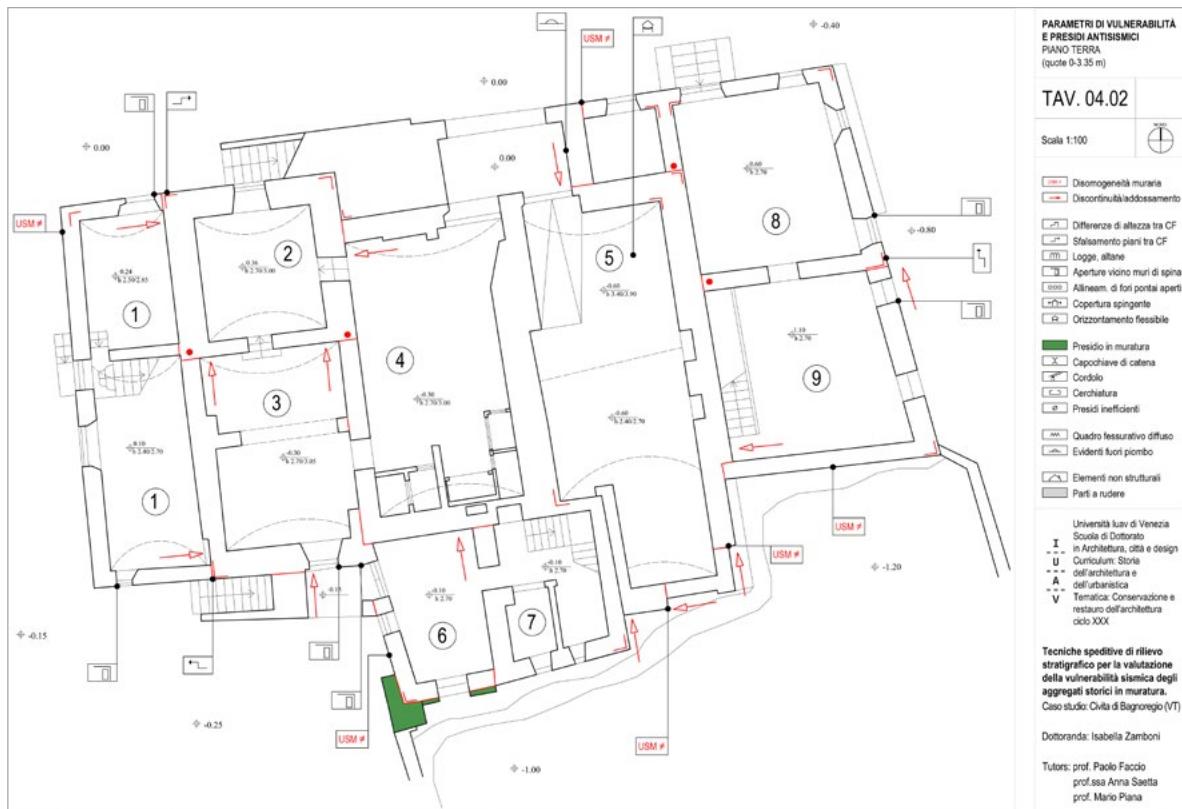
L'ultima parte della scheda è dedicata ai "Parametri di vulnerabilità e dei presidi antisismici", le voci selezionate trovano posto in planimetria secondo i differenti piani di quota (figg. 13-14).

Figura 13. Civita di Bagnoregio. Tav. 04.02 Parametri di vulnerabilità e dei presidi antisismici di CA n. 13, piano terra (Rilievo: Archivio del Niaus Center, University of Washington, Giulia Campanini; Analisi dei parametri di vulnerabilità: Isabella Zamboni).

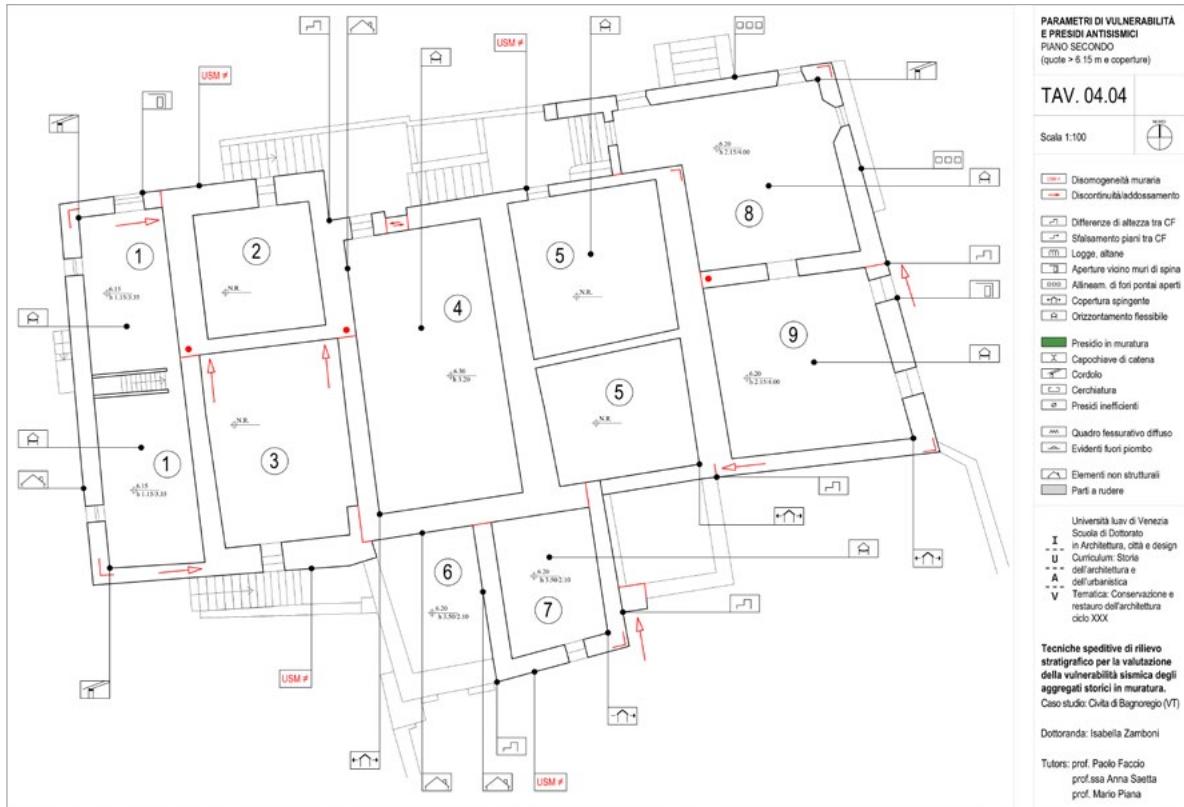
Figura 14. Civita di Bagnoregio. Tav. 04.04 Parametri di vulnerabilità e dei presidi antisismici di CA n. 13, piano secondo (Rilievo: Archivio del Niaus Center, University of Washington, Giulia Campanini; Analisi dei parametri di vulnerabilità: Isabella Zamboni).
