UN PAESE CI VUOLE

Studi e prospettive per i centri abbandonati e in via di spopolamento

Ruesta: una bella rovina

Sergio Sebastián Franco

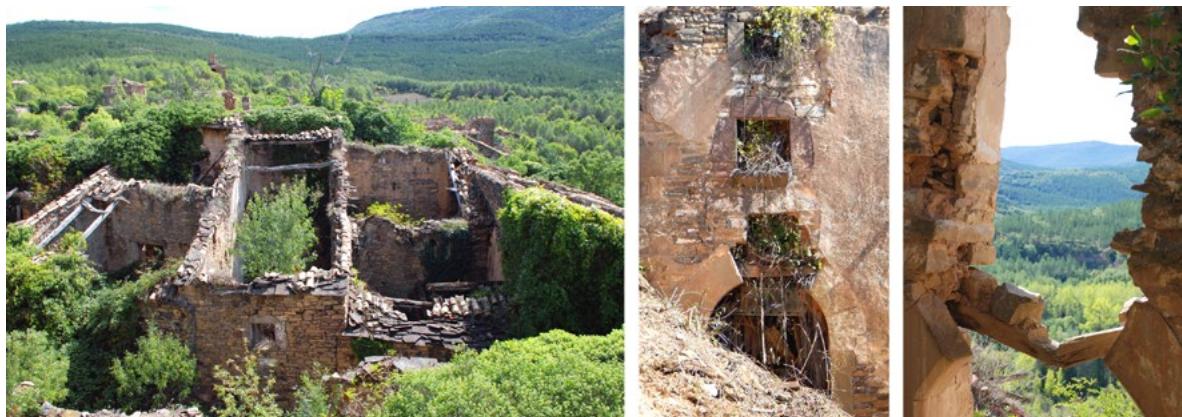
Figura 2. Stato attuale di Ruesta. Fattori biotici, abiotici e antropici responsabili del degrado (foto ©Sergio Sebastián Architects, 2017).

Attualmente il paese versa in uno stato di degrado avanzato, dovuto a fattori come la crescita inarrestabile della vegetazione, l'umidità data dalla vicinanza al bacino d'acqua, il rischio sismico e naturalmente da comportamenti umani, quali la spoliazione di elementi – come ad esempio le chiavi decorate degli archi – che, una volta rimossi, producono patologie meccaniche negli edifici (fig. 2). Tutto ciò porta a una situazione di degrado, che cresce in modo esponenziale, giorno dopo giorno.

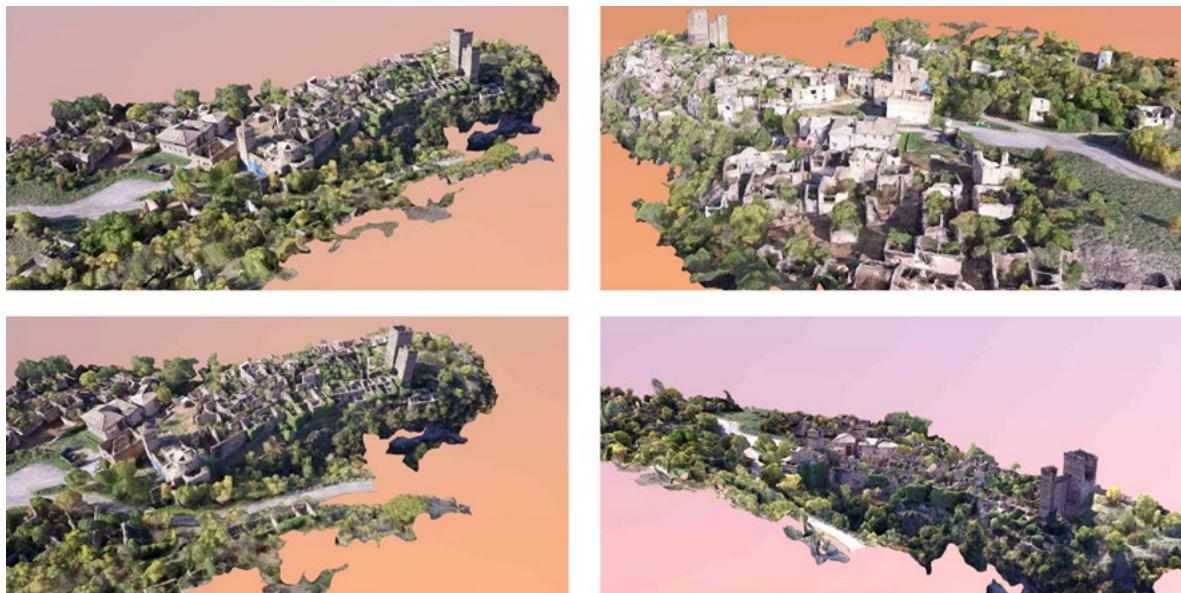
Figura 4. Modello tridimensionale dell'intero nucleo urbano di Ruesta (foto ©Sergio Sebastián Architects, 2017).

La prima fase è stata incentrata sullo studio storico-artistico dell'insieme di Ruesta, l'indagine sulle condizioni fisiche dei resti e una descrizione degli elementi architettonici e scultorei di interesse artistico, dei materiali, dei sistemi costruttivi e strutturali, delle installazioni, ecc. Tutto ciò si è concretizzato in un ampio catalogo grafico con documentazione storica, artistica, fotografica e planimetrica, oltre a una serie di schede tecniche (fig. 4).

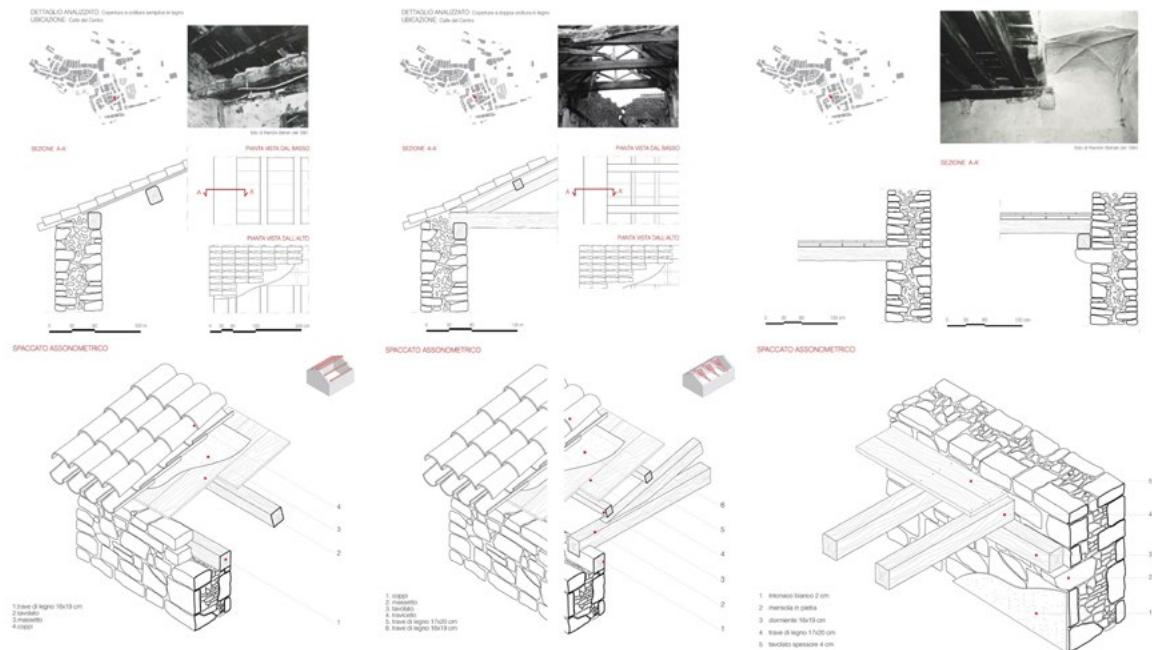
Figura 5. Sistemi costruttivi tradizionali di Ruesta (elaborazione di Sergio Sebastián, Giorgio Bernardi, 2018).

Queste caratteristiche tipologiche, che a loro volta si riflettono nella morfologia urbana, sono direttamente correlate a un interessante sistema di costruzione basato su un pilastro centrale in blocchi di pietra, che consente l'inserimento modulare delle travi alternate in legno, che scandiscono ogni piano della facciata. Le pareti sono composte da due fogli di muratura in pietra negli elementi

principali della facciata – come gli angoli e gli archi – uniti da ciottoli interni e banchine di carico in legno (fig. 5).

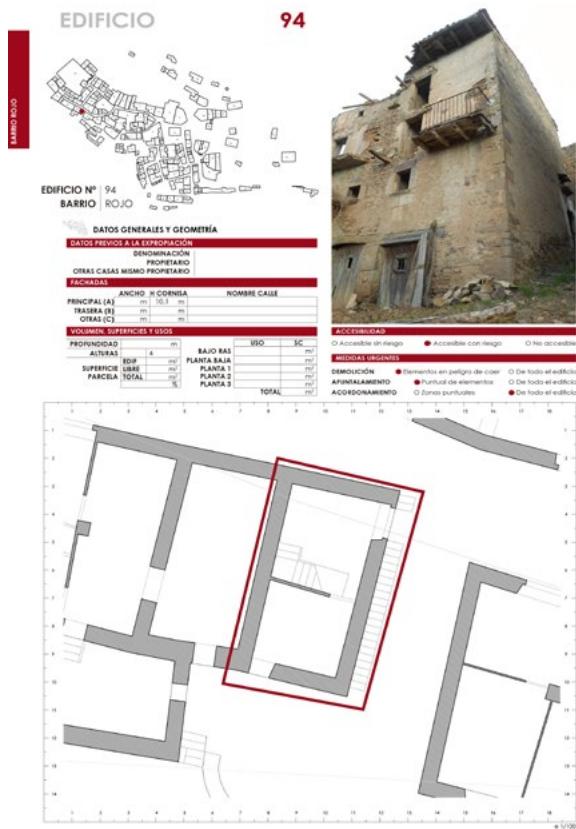
Cuadra con techo lano de vigas de madera en buen estado.
Módulo de muros en cuadro.
Revoco cañ interior.
Pavimentos originales de baldos en planta +1.
Escalera exterior de madera.
CASA MONOLITICA acristal con fdo.
Alero escalonado en calle.
Particiones interiores de madera.

Figura 6. Scheda tipo compilata per ogni casa (elaborazione © Sergio Sebastián Architects, 2017).

urbano e storico, la dimensione, tipologia, costruzione, valori artistici, stato fisico e patologico attuale. Riguardo a quest'ultimo aspetto è stato anche molto utile confrontare le immagini dello stato attuale con quanto emerso dagli studi precedenti di Ramón Betrán nel 1993⁹ e le vecchie fotografie, che hanno permesso di valutare l'evoluzione dello stato di rovina (figg. 6-7).

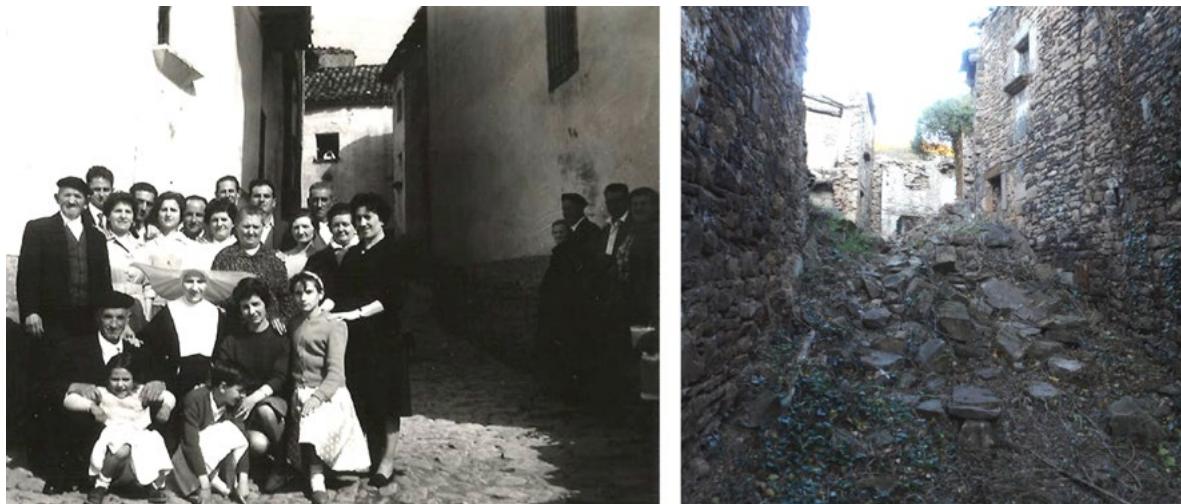
Figura 7. Fotografie della strada principale di Ruesta al 1960 (collezione privata) al 2017 (foto © Sergio Sebastián Architects, 2017).

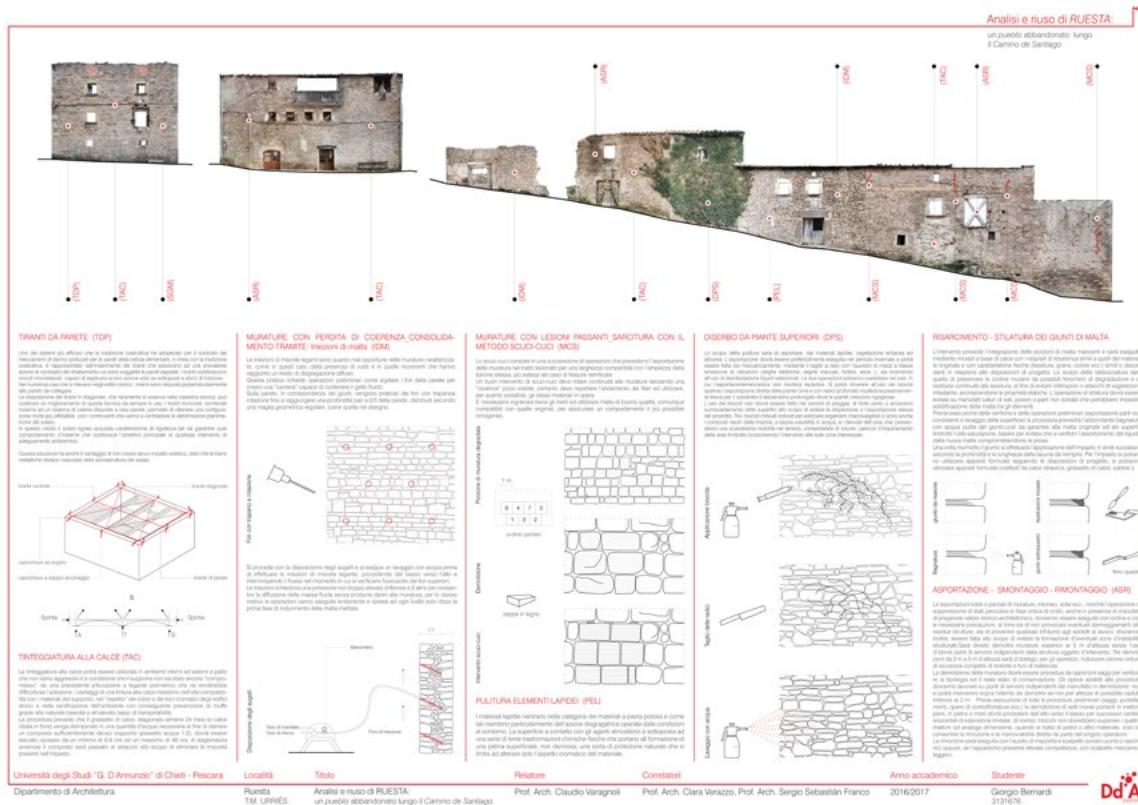
Figura 8. Schede di intervento sulle murature (elaborazione Sergio Sebastián, Giorgio Bernardi, 2018).

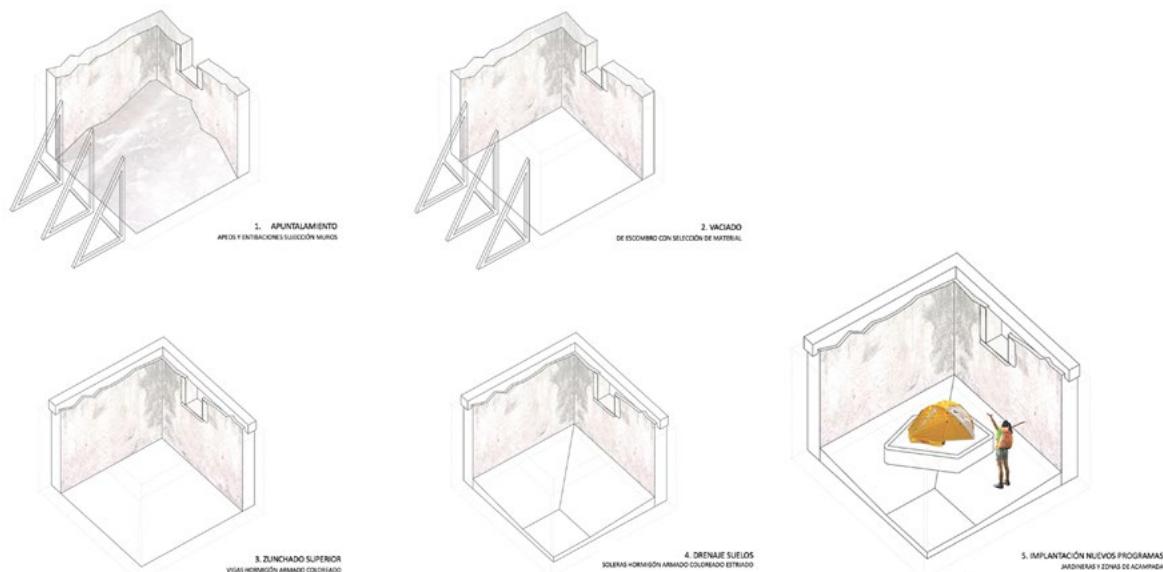
Figura 12. Ejemplo tipo de intervento (diseño ©Sergio Sebastián Architects, 2018).

Si tratta di una serie di azioni che includono il restauro e la valorizzazione dell'architettura nei suoi aspetti materiali e visivi, mentre le precedenti miravano alla stabilità meccanica e generale delle strutture. Si entrerà dunque nel campo del restauro architettonico dell'esistente e della manutenzione, della reintegrazione di elementi che possono essere recuperati e restaurati, della costruzione di nuovi elementi che proteggano e assicurino il buon comportamento futuro dell'insieme (fig. 12).

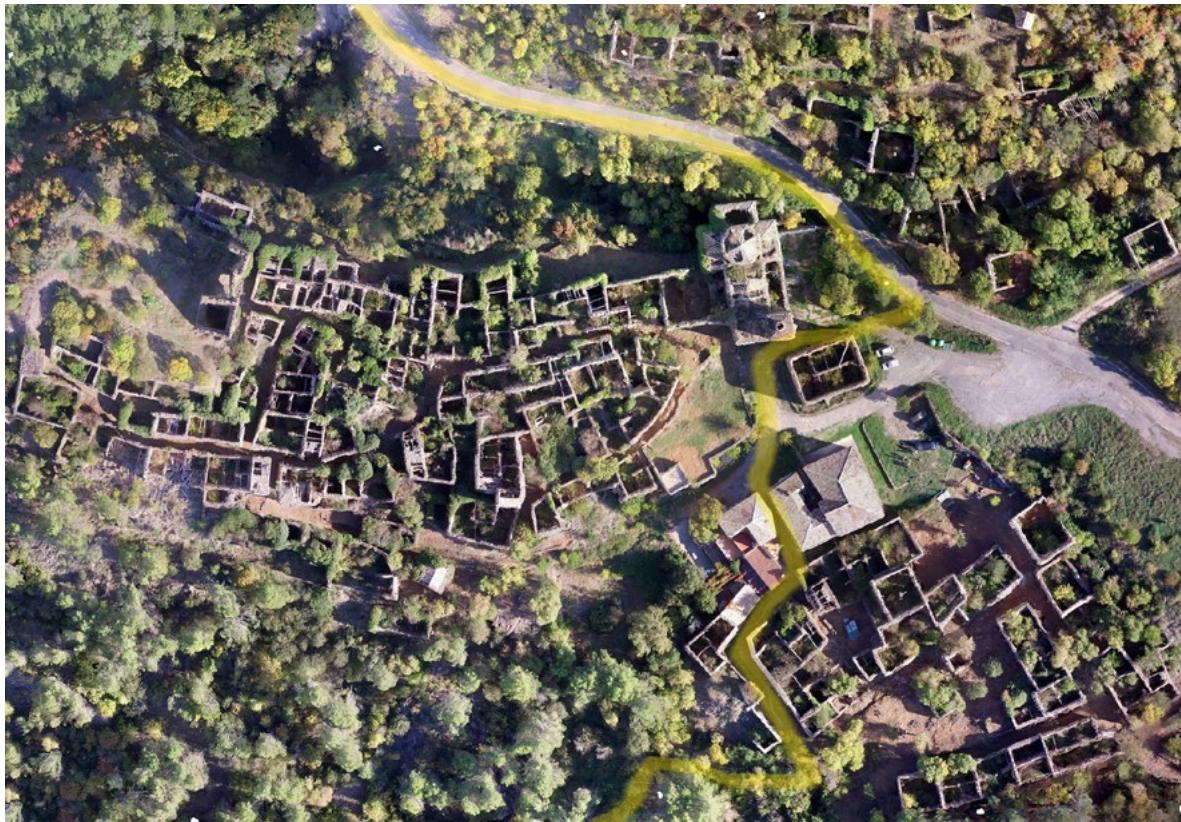
Figura 13. Il Cammino di Santiago attraverso Ruesta. Ortofoto realizzata con l'utilizzo del drone (foto ed elaborazione di ©Sergio Sebastián Architects, 2017).

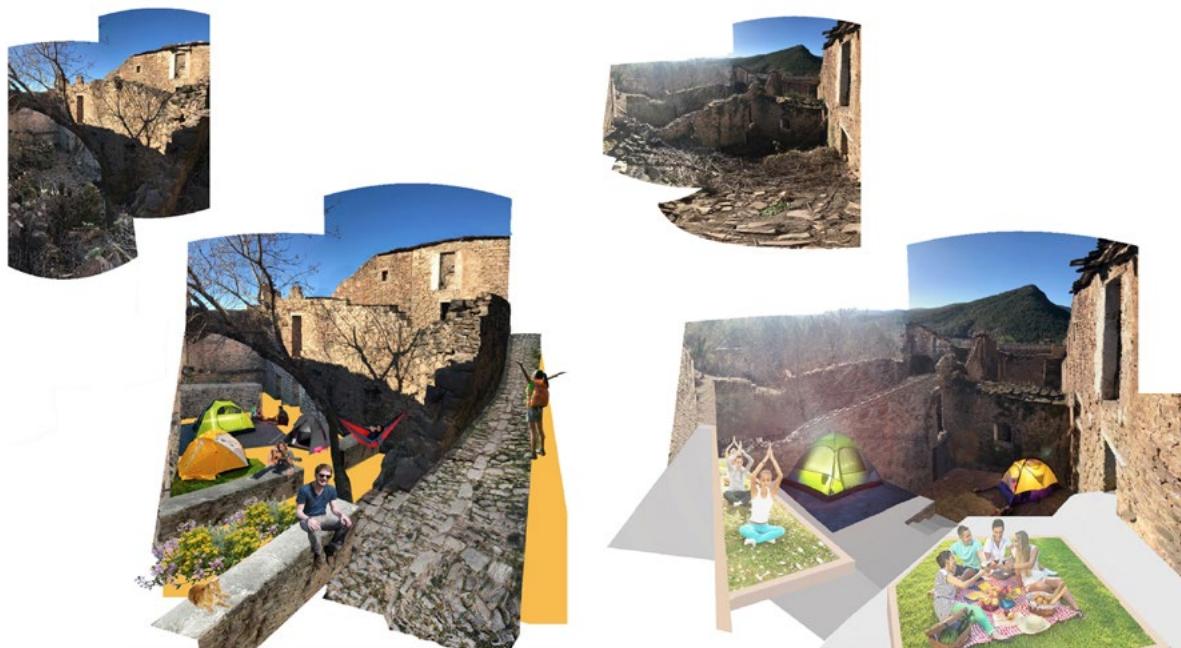
Figura 14. Ipotesi di intervento (elaborazione di ©Sergio Sebastián Architects, 2018).

Il turismo come strumento per rivitalizzare le aree rurali sembra quindi essere il pilastro principale della futura Ruesta. Il quadro ideale sarebbe sviluppare e realizzare queste idee attraverso un piano di rilancio per il prodotto turistico che sviluppi la triplice funzione di individuare modalità ricreative che si possono praticare sulla base di risorse naturali e culturali; definire i potenziali fruitori (profilo del turista e/o visitatore in base alle loro motivazioni); delineare un prodotto turistico per Ruesta e dintorni (figg. 14-15).

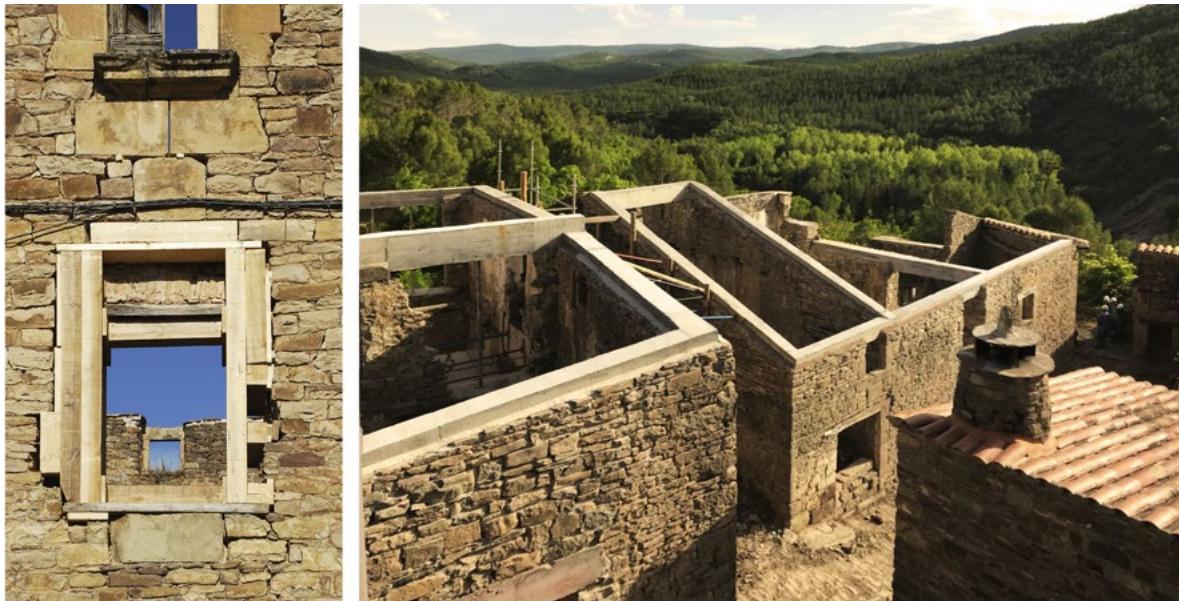
Figura 15. Ruesta. Lavori iniziati nel 2019 per il consolidamento degli edifici lungo il Camino di Santiago (foto ©Sergio Sebastián Architects, 2019).

11. Questi lavori sul *Cammino* sono stati realizzati nel corso del 2019, promosse dalla CHE e gestite da Sebastian Arquitectos, sono consistite in primo luogo nella messa in sicurezza degli edifici esistenti, per permettere la rimozione sicura delle macerie all'interno delle case, selezionando il materiale da riutilizzare nella successiva fase di restauro. In seguito si è intervenuti sugli spazi interni, in base alle loro condizioni, per risanarli e per evacuare le acque all'interno ed evitare così future patologie. Successivamente si è lavorato sulle teste dei muri, connettendo l'insieme di edifici per blocchi o gruppi mediante travi di calcestruzzo, ed evitando anche il degrado della parte superiore delle pareti.
