Understanding Restoration in a Post-seismic Context, between Critical Issues, Tools, Opportunities and Perspectives

Carla Bartolomucci (Università degli Studi dell'Aquila)

DIDACTICS FOR RESTORATION
Tools, Internationalization, Skills

La comprensione del restauro in un contesto post-sismico, tra criticità, strumenti, opportunità e prospettive

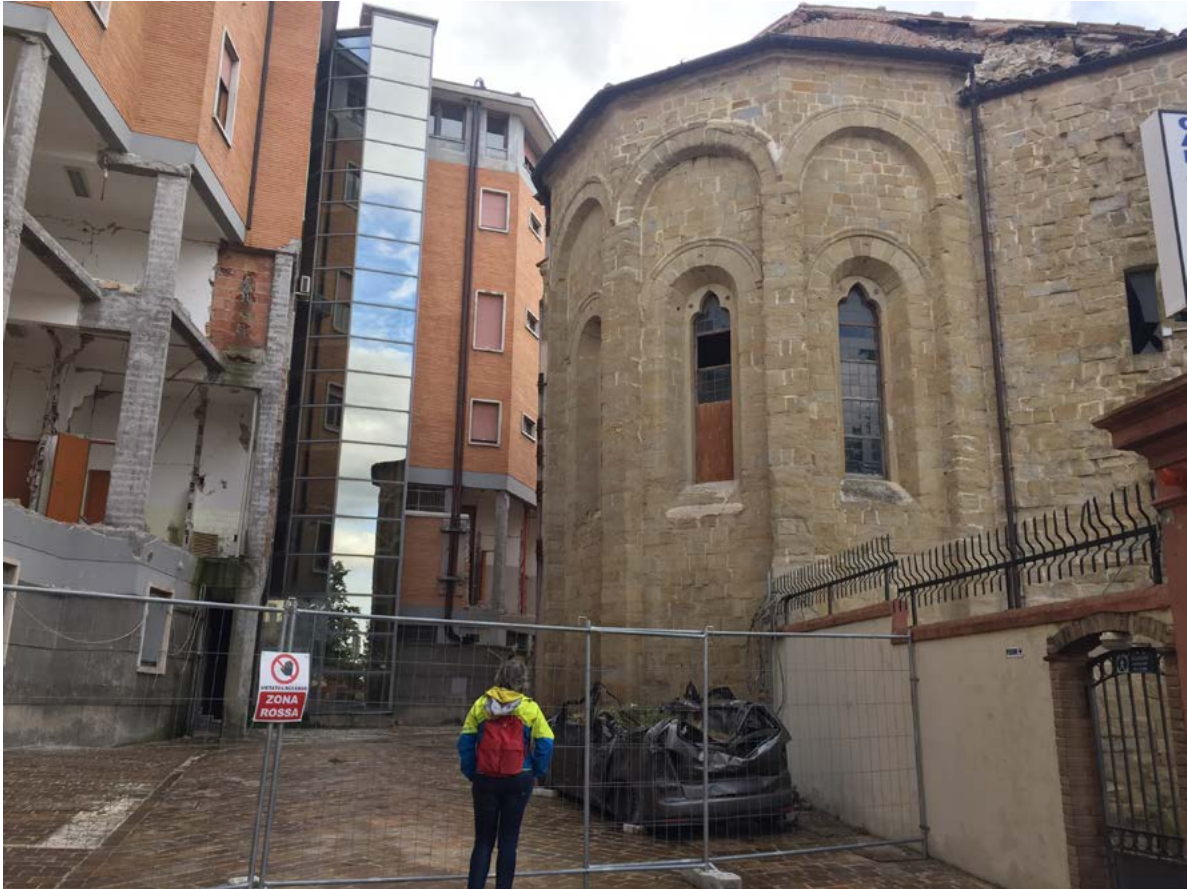
Figura 1. Camerino (MC), novembre 2019. Le diverse condizioni di danno osservate su edifici storici e recenti rappresentano emblematicamente il contrasto tra generici pregiudizi e situazioni reali (foto C. Bartolomucci, 2019).

Oltre alle questioni critiche già evidenziate, relative all'errata percezione del restauro e alla sua conseguente svalutazione, il confronto tra l'osservazione dei danni effettivi e le narrazioni degli stessi – che a loro volta ne condizionano l'interpretazione e le scelte di intervento – merita alcune specifiche considerazioni (fig. 1).

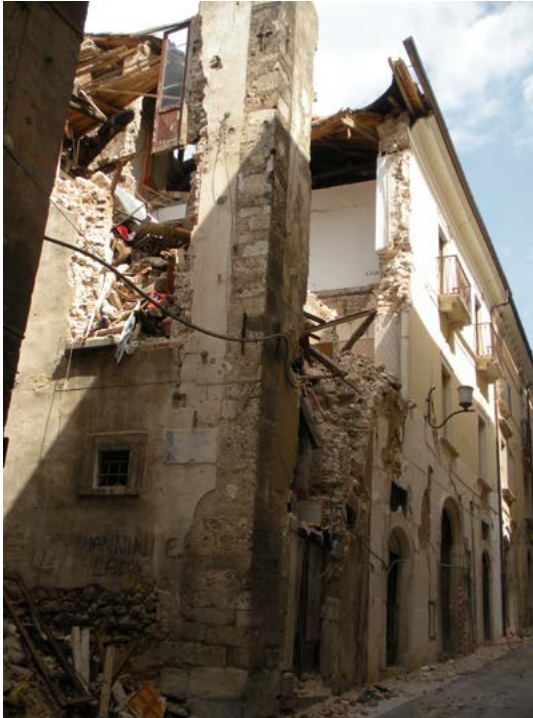
Figura 2. L'Aquila, edificio in via Paganica, angolo via San Benedetto in Perillis, agosto 2009. La compattezza del cantonale rimasto in piedi (oggi demolito) e l'interruzione dei tiranti, i cui capichiave sono ancora visibili, fa supporre che il crollo sia dovuto a cedimenti localizzati (foto C. Bartolomucci, 2009).

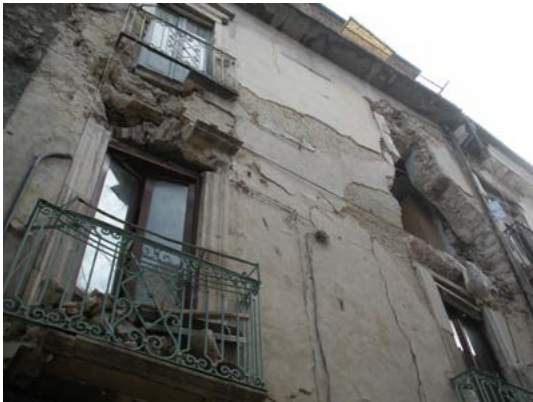
Figura 3. L'Aquila, porzione di fronte edificato su via Bominaco, agosto 2009. Si osservano i collassi delle porzioni murarie tra le finestre e la sopraelevazione di un piano; le lesioni verticali tra le due finestre del livello intermedio sembrano indicare un'apertura preesistente (foto C. Bartolomucci, 2009).

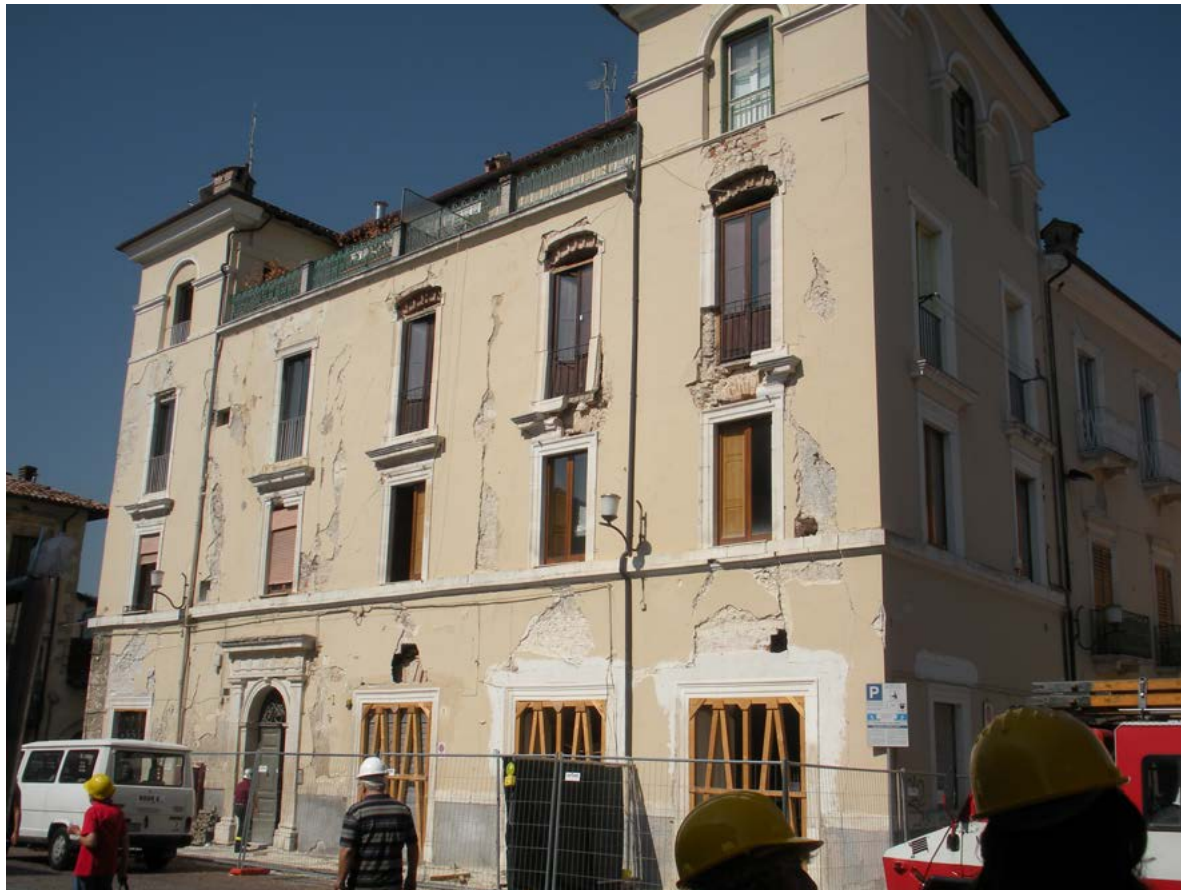
Figura 4. Figura 4. L'Aquila, palazzo in piazza Chiarino, agosto 2009. La lesione verticale rivela una storia costruttiva per aggregazione di edifici preesistenti, indicata anche dalla posizione anomala dell'ingresso. Sono visibili alcune vulnerabilità di natura antropica: l'apertura di nuovi ingressi (o il loro ampliamento) ha ridotto le sezioni murarie al piano terra, sovraccaricando le porzioni murarie residue. In situazioni simili, ulteriori scassi per l'inserimento di nicchie e vani tecnici determinano il collasso delle strutture murarie (foto C. Bartolomucci, 2009).

L'osservazione diretta dei danni verificatisi nel 2009 in occasione di numerosi sopralluoghi in edifici storici smentisce le suddette generalizzazioni, rivelando frequenti situazioni di vulnerabilità introdotte da interventi pregressi più che dalle caratteristiche costruttive dell'edilizia storica; è il caso degli scassi e delle riduzioni murarie per l'inserimento di impianti e servizi igienici, dell'abolizione di alcuni accorgimenti antisismici storici (interruzione di radiciamenti lignei e tiranti metallici, rimozione dei capichiave), dei sovraccarichi prodotti da sopraelevazioni e coperture in laterocemento, del diffuso utilizzo di profilati metallici per ricavare nuove aperture (ampliare quelle esistenti o dislocarle), nonché di cordoli e intelaiature in calcestruzzo armato (figg. 2-3). Inoltre, in alcuni casi le lesioni osservate non rivelavano veri e propri dissesti, ma evidenziavano discontinuità costruttive dovute all'aggregazione di cellule edilizie preesistenti in palazzi più ampi o a tamponature di vani precedenti (fig. 4).

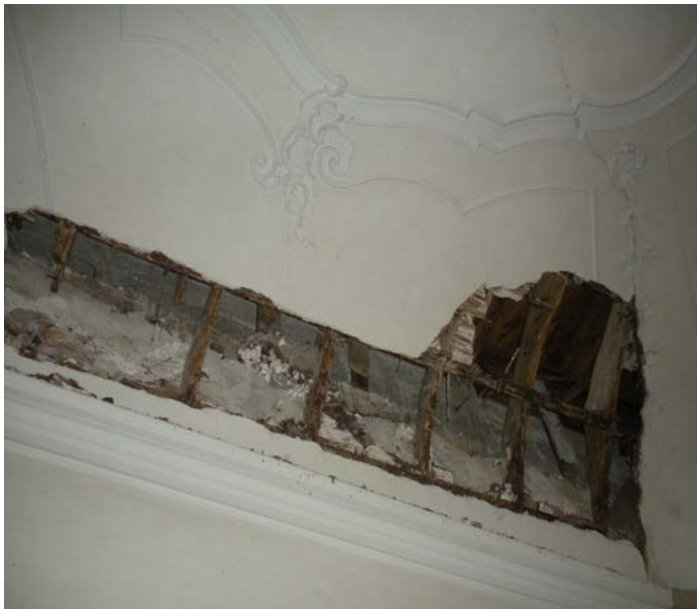
Figura 5. L'Aquila, monastero di San Basilio, gennaio 2010. Il danno sulla volta di controsoffitto ha reso visibile la struttura lignea della volta settecentesca, ornata da stucchi all'intradosso (gennaio 2010). In alcuni casi sono riemersi, al di sopra dei controsoffitti, finiture e intonaci dipinti che documentano configurazioni precedenti (foto C. Bartolomucci, 2010).

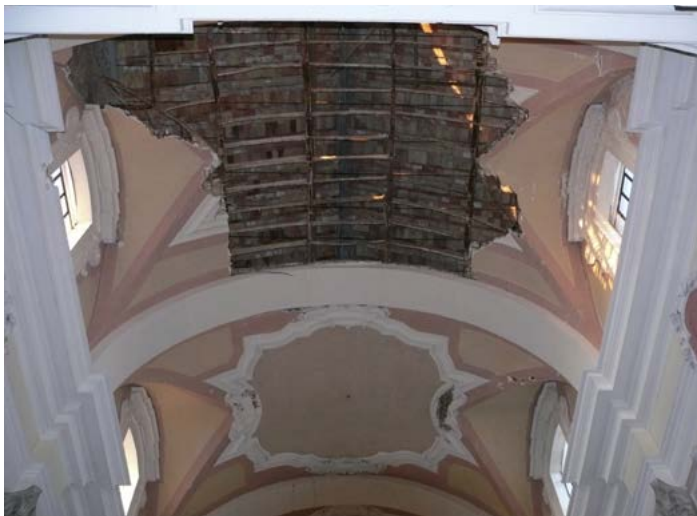
Figura 6. L'Aquila, chiesa di san Domenico (interno), ottobre 2009. Attraverso la caduta parziale della volta è possibile vedere la tecnica costruttiva (controsoffitto in telaio ligneo e incannucciata, rivestito all'intradosso da intonaco e stucchi) e, sullo sfondo, il tetto in laterocemento di recente sostituzione (foto C. Bartolomucci, 2009).

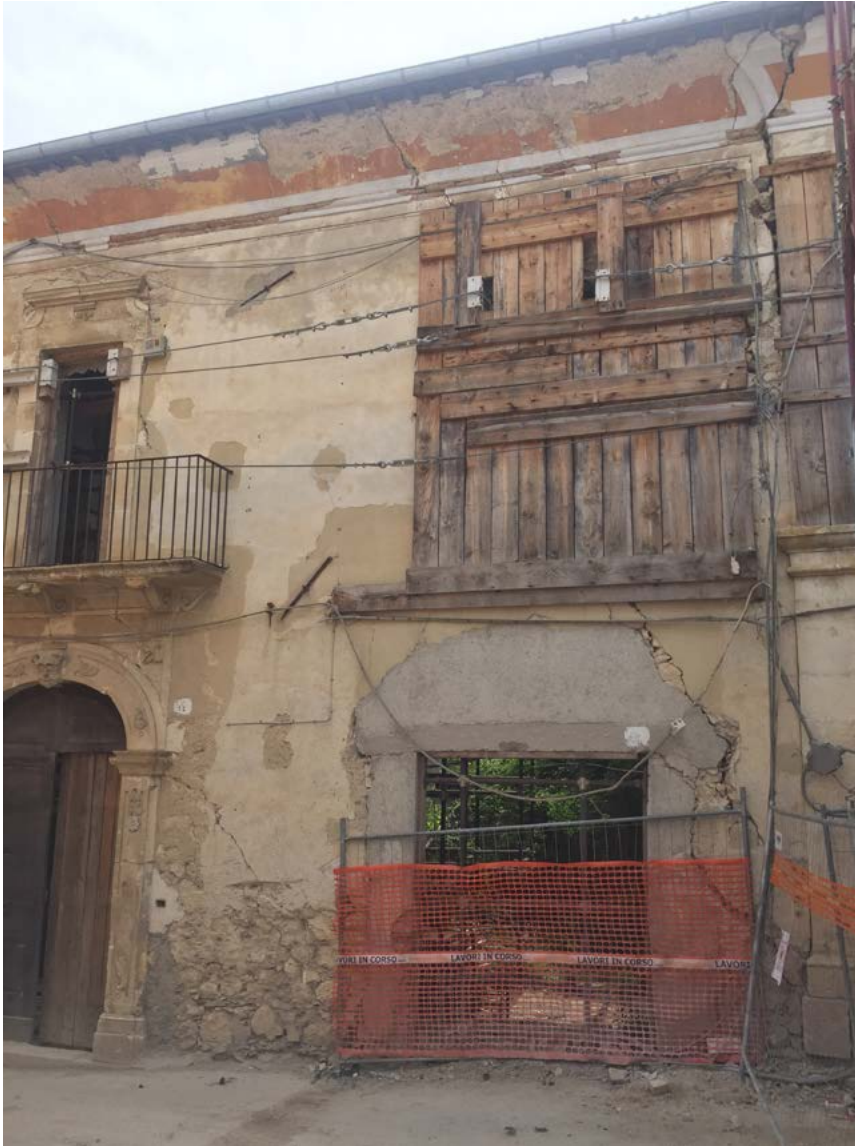
Figura 7. Villa Sant'Angelo (AQ), palazzo De Matteis in via Madonna delle Prata, giugno 2020. L'apertura di un garage sul fronte dell'edificio, in prossimità dell'angolo, ha ridotto la sezione resistente della muratura e concentrato i carichi sulle porzioni residue gravemente lesionate dalle sollecitazioni sismiche (foto C. Bartolomucci, 2020).

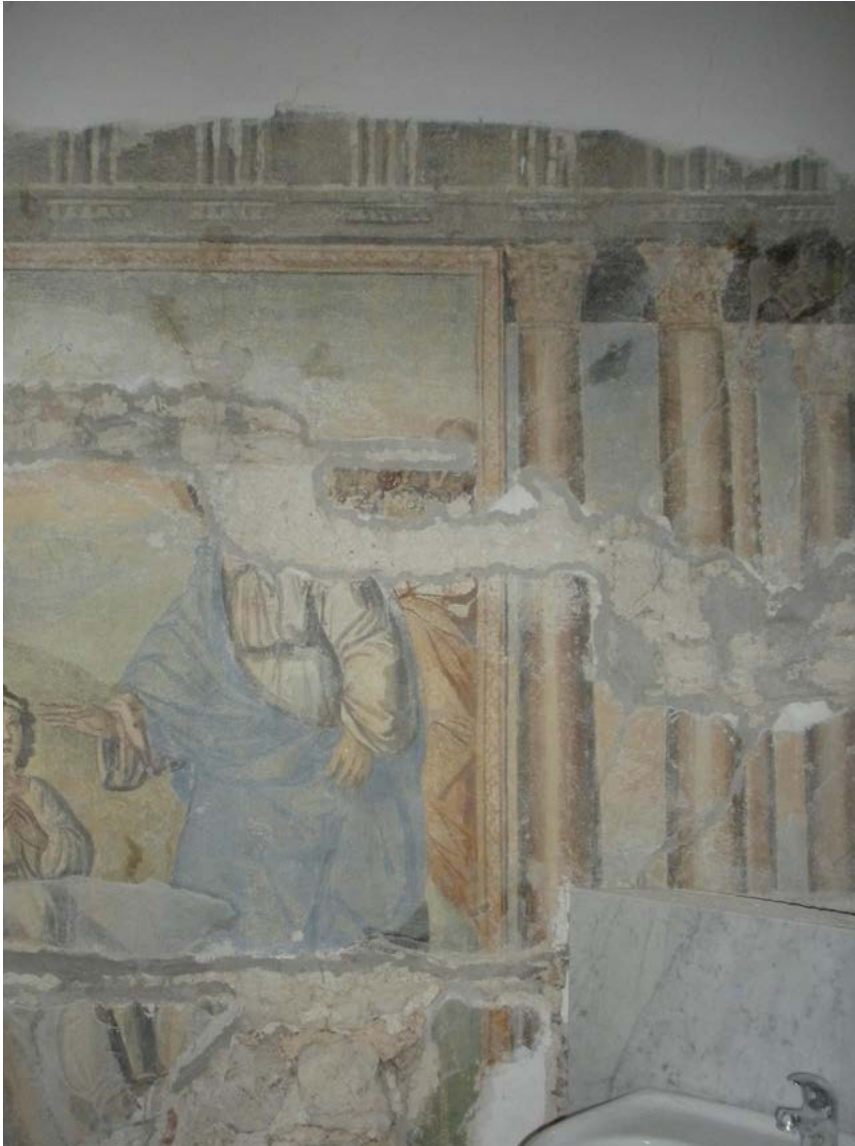
Figura 8. L'Aquila, palazzo Branconio, ottobre 2009. L'edificio, che presentava ambienti dipinti di notevole interesse (XVI secolo), è stato oggetto di rimozioni generalizzate dopo il sisma del 2009: gli affreschi sono stati staccati ovunque, ancor prima della documentazione del danno. Nella foto, un residuo dei dipinti in un ambiente di servizio (foto C. Bartolomucci, 2009).

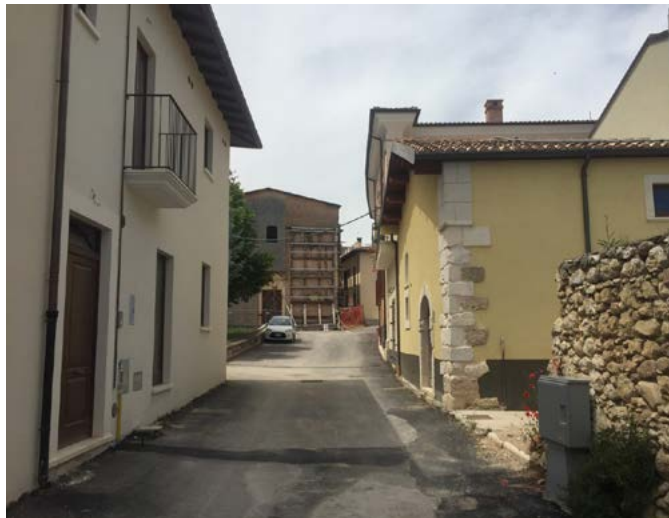
Figura 9. Villa Sant'Angelo (AQ), giugno 2020. Sullo sfondo, la piazza con la chiesa puntellata e nascosta da sbadacchiature; in primo piano un frammento murario scampato alla demolizione. Gli edifici ricostruiti mostrano sostituzioni edilizie e rifacimenti incongrui, in cui gli "elementi di pregio" recuperati sono estraniati dal contesto e privati di qualsiasi significato (foto C. Bartolomucci, 2020).

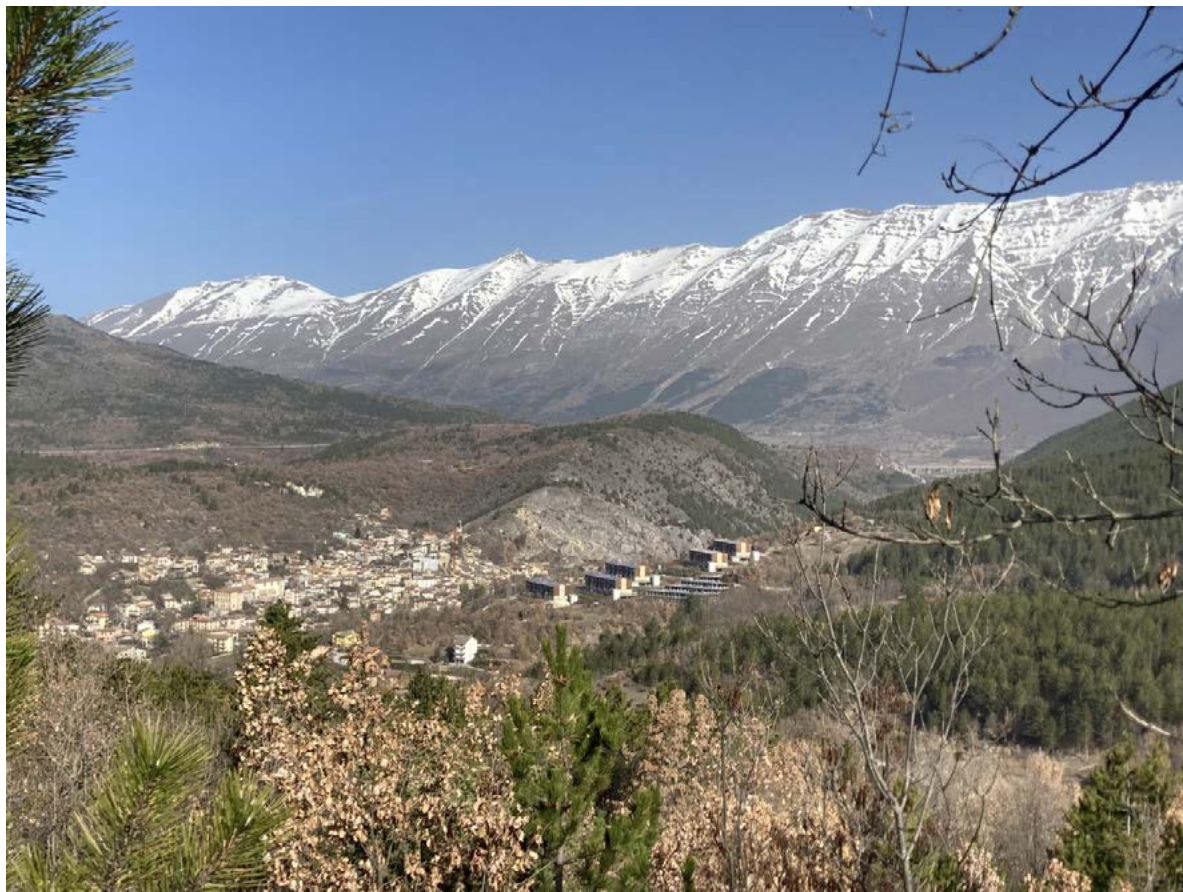
Figura 10. Camarda (AQ), marzo 2021. I nuovi edifici per le abitazioni realizzate in emergenza si contrappongono con totale indifferenza al nucleo storico del paese, ancora oggi in abbandono, e al contesto paesaggistico ai piedi del Gran Sasso (foto C. Bartolomucci, 2021).

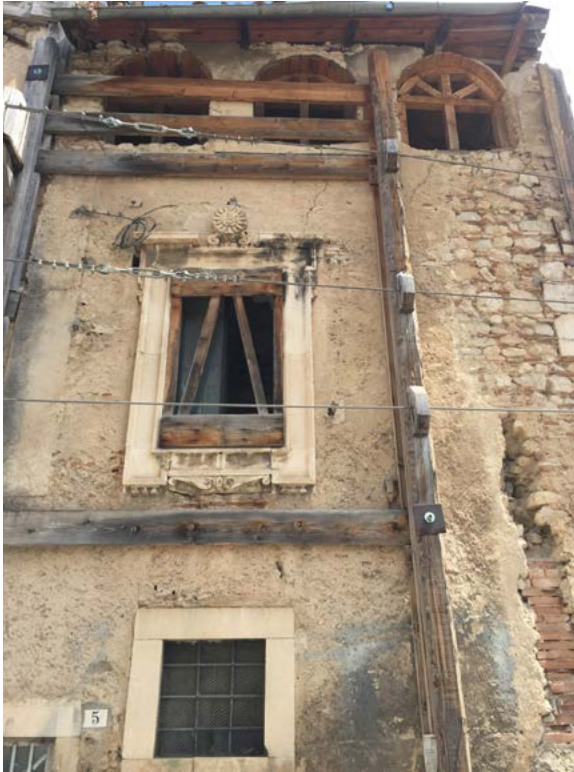
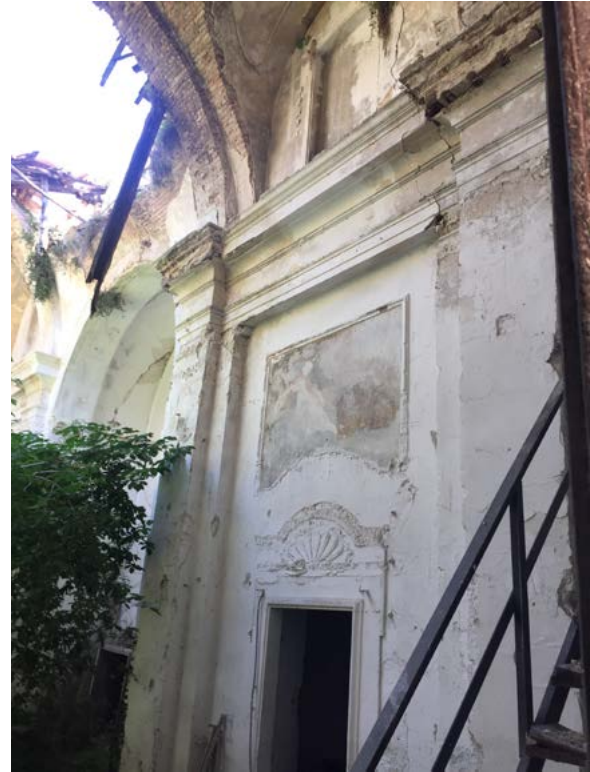
Da sinistra, figura 12. L'Aquila, via dei Merletti, resti di San Nicola d'Anza, giugno 2019. I ruderi della chiesa di origine medievale, ridotta e riconfigurata nel solo spazio del transetto dopo il sisma del 1703, vennero demoliti negli anni Trenta del XX secolo per la realizzazione di un quartiere di edilizia popolare. La situazione di disuso dell'edificio, oggi soffocato da costruzioni recenti, ha fatto sì che esso rimanesse ignorato dalle finalità della ricostruzione in corso (foto C. Bartolomucci, 2019); figura 13. L'Aquila, chiesa di San Nicola d'Anza (interno), giugno 2020. Il crollo delle coperture, successivo al terremoto del 2009, non è direttamente attribuibile a danno sismico bensì alle condizioni di abbandono (foto C. Bartolomucci, 2020).

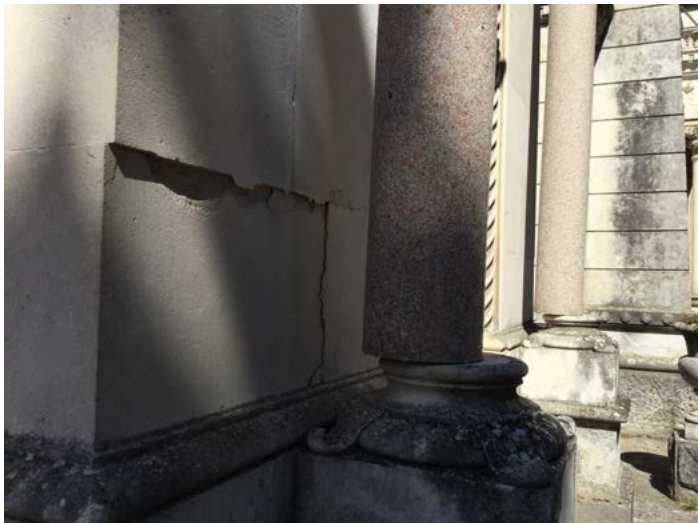
Figura 14. L'Aquila, Cimitero Monumentale, maggio 2020. Particolare del dissesto di una cappella gentilizia. Le colonne si presentano ancora oggi in una pericolosa situazione di instabilità; l'area è transennata ma non è stato adottato alcun provvedimento per evitare ulteriori danni da sovraccarico (foto C. Bartolomucci, 2020).

cancellati in nome di riqualificazioni che qui appaiono superflue), ma anche stimolare la riflessione sulla storia, sul significato delle memorie (individuali e collettive) e sull'irreversibilità del tempo. Inoltre, la scelta del luogo ha consentito di superare le difficoltà già esposte dovute alle situazioni di inaccessibilità; in questo caso la pericolosità non era tale da ostacolare l'accesso, impedito solo in alcune aree (fig. 14).
