Understanding Restoration in a Post-seismic Context, between Critical Issues, Tools, Opportunities and Perspectives

Carla Bartolomucci (Università degli Studi dell'Aquila)

ArchistoR EXTRA 9 (2021)

La comprensione del restauro in un contesto post-sismico, tra criticità, strumenti, opportunità e prospettive

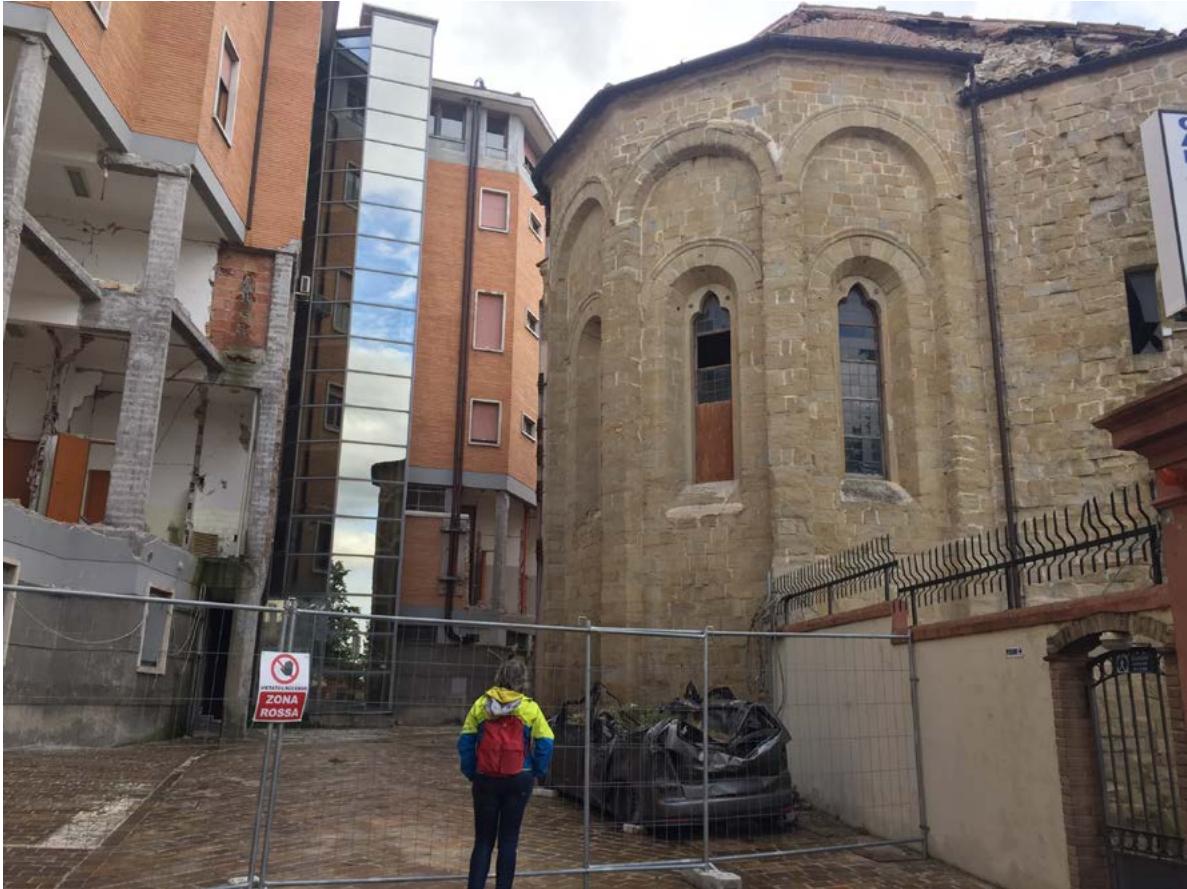
Figura 1. Camerino (MC), novembre 2019. Le diverse condizioni di danno osservate su edifici storici e recenti rappresentano emblematicamente il contrasto tra generici pregiudizi e situazioni reali (foto C. Bartolomucci, 2019).

Oltre alle questioni critiche già evidenziate, relative all'errata percezione del restauro e alla sua conseguente svalutazione, il confronto tra l'osservazione dei danni effettivi e le narrazioni degli stessi – che a loro volta ne condizionano l'interpretazione e le scelte di intervento – merita alcune specifiche considerazioni (fig. 1).

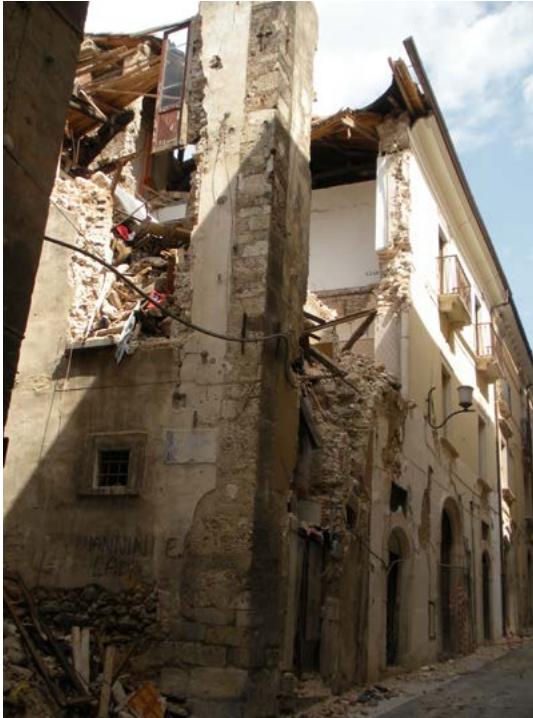
Figura 2. L'Aquila, edificio in via Paganica, angolo via San Benedetto in Perillis, agosto 2009. La compattezza del cantonale rimasto in piedi (oggi demolito) e l'interruzione dei tiranti, i cui capichiave sono ancora visibili, fa supporre che il crollo sia dovuto a cedimenti localizzati (foto C. Bartolomucci, 2009).

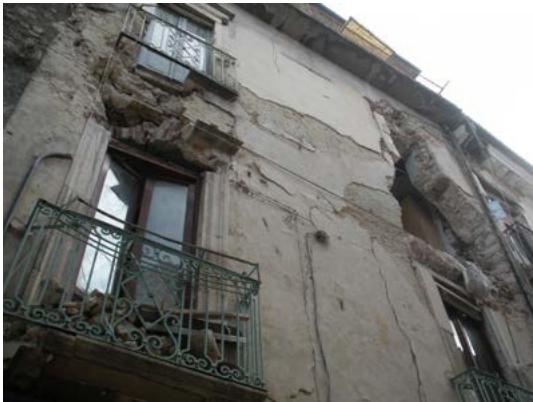
Figura 3. L'Aquila, porzione di fronte edificato su via Bominaco, agosto 2009. Si osservano i collassi delle porzioni murarie tra le finestre e la sopraelevazione di un piano; le lesioni verticali tra le due finestre del livello intermedio sembrano indicare un'apertura preesistente (foto C. Bartolomucci, 2009).

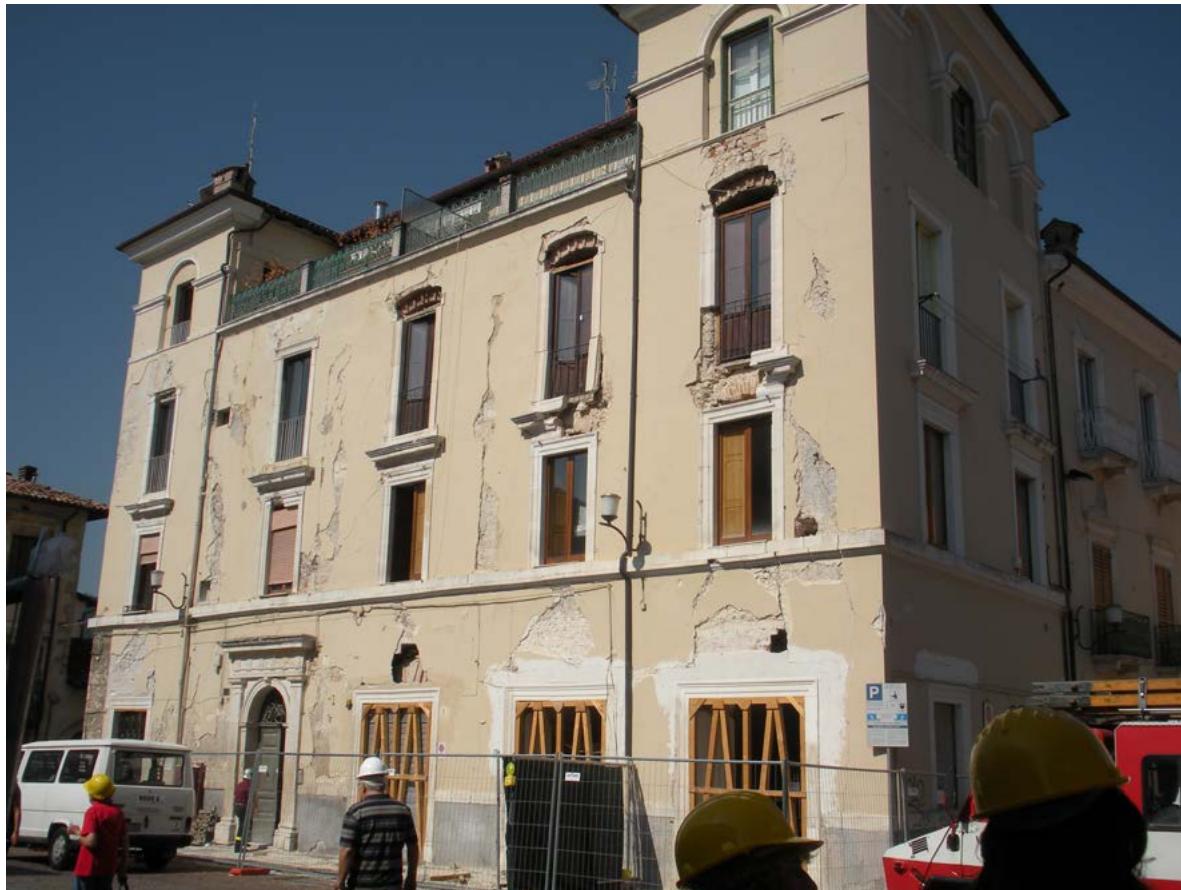
Figura 4. Figura 4. L'Aquila, palazzo in piazza Chiarino, agosto 2009. La lesione verticale rivela una storia costruttiva per aggregazione di edifici preesistenti, indicata anche dalla posizione anomala dell'ingresso. Sono visibili alcune vulnerabilità di natura antropica: l'apertura di nuovi ingressi (o il loro ampliamento) ha ridotto le sezioni murarie al piano terra, sovraccaricando le porzioni murarie residue. In situazioni simili, ulteriori scassi per l'inserimento di nicchie e vani tecnici determinano il collasso delle strutture murarie (foto C. Bartolomucci, 2009).

L'osservazione diretta dei danni verificatisi nel 2009 in occasione di numerosi sopralluoghi in edifici storici smentisce le suddette generalizzazioni, rivelando frequenti situazioni di vulnerabilità introdotte da interventi pregressi più che dalle caratteristiche costruttive dell'edilizia storica; è il caso degli scassi e delle riduzioni murarie per l'inserimento di impianti e servizi igienici, dell'abolizione di alcuni accorgimenti antisismici storici (interruzione di radiciamenti lignei e tiranti metallici, rimozione dei capichiave), dei sovraccarichi prodotti da sopraelevazioni e coperture in laterocemento, del diffuso utilizzo di profilati metallici per ricavare nuove aperture (ampliare quelle esistenti o dislocarle), nonché di cordoli e intelaiature in calcestruzzo armato (figg. 2-3). Inoltre, in alcuni casi le lesioni osservate non rivelavano veri e propri dissesti, ma evidenziavano discontinuità costruttive dovute all'aggregazione di cellule edilizie preesistenti in palazzi più ampi o a tamponature di vani precedenti (fig. 4).

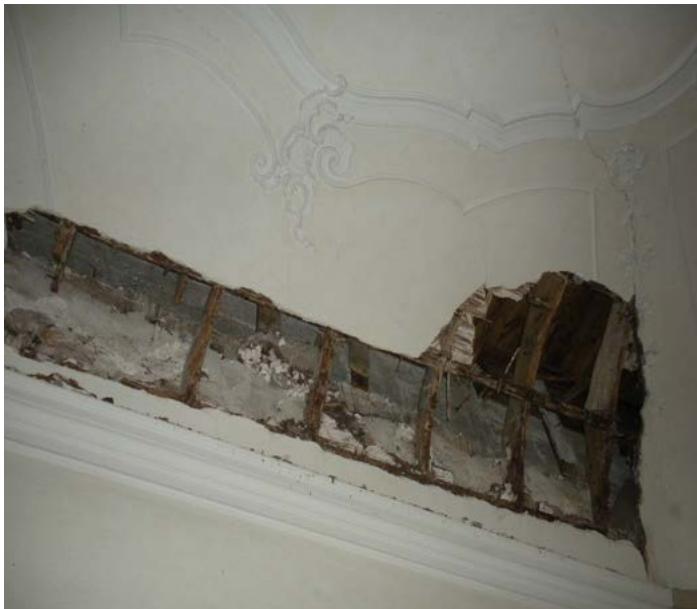
Figura 5. L'Aquila, monastero di San Basilio, gennaio 2010. Il danno sulla volta di controsoffitto ha reso visibile la struttura lignea della volta settecentesca, ornata da stucchi all'intradosso (gennaio 2010). In alcuni casi sono riemersi, al di sopra dei controsoffitti, finiture e intonaci dipinti che documentano configurazioni precedenti (foto C. Bartolomucci, 2010).

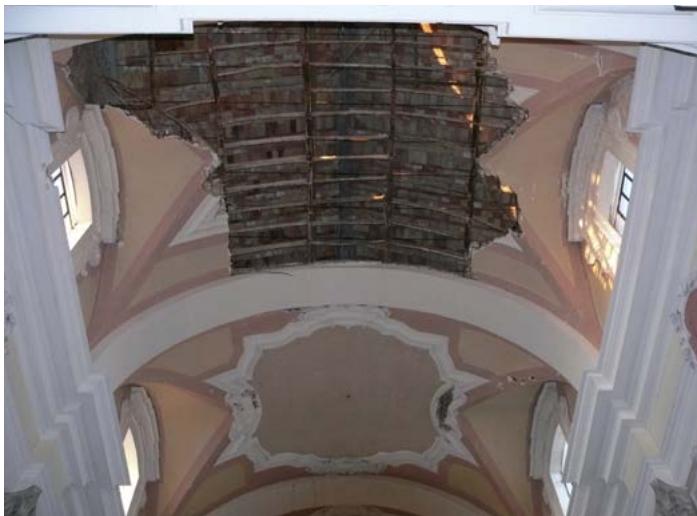
Figura 6. L'Aquila, chiesa di san Domenico (interno), ottobre 2009. Attraverso la caduta parziale della volta è possibile vedere la tecnica costruttiva (controsoffitto in telaio ligneo e incannucciata, rivestito all'intradosso da intonaco e stucchi) e, sullo sfondo, il tetto in laterocemento di recente sostituzione (foto C. Bartolomucci, 2009).

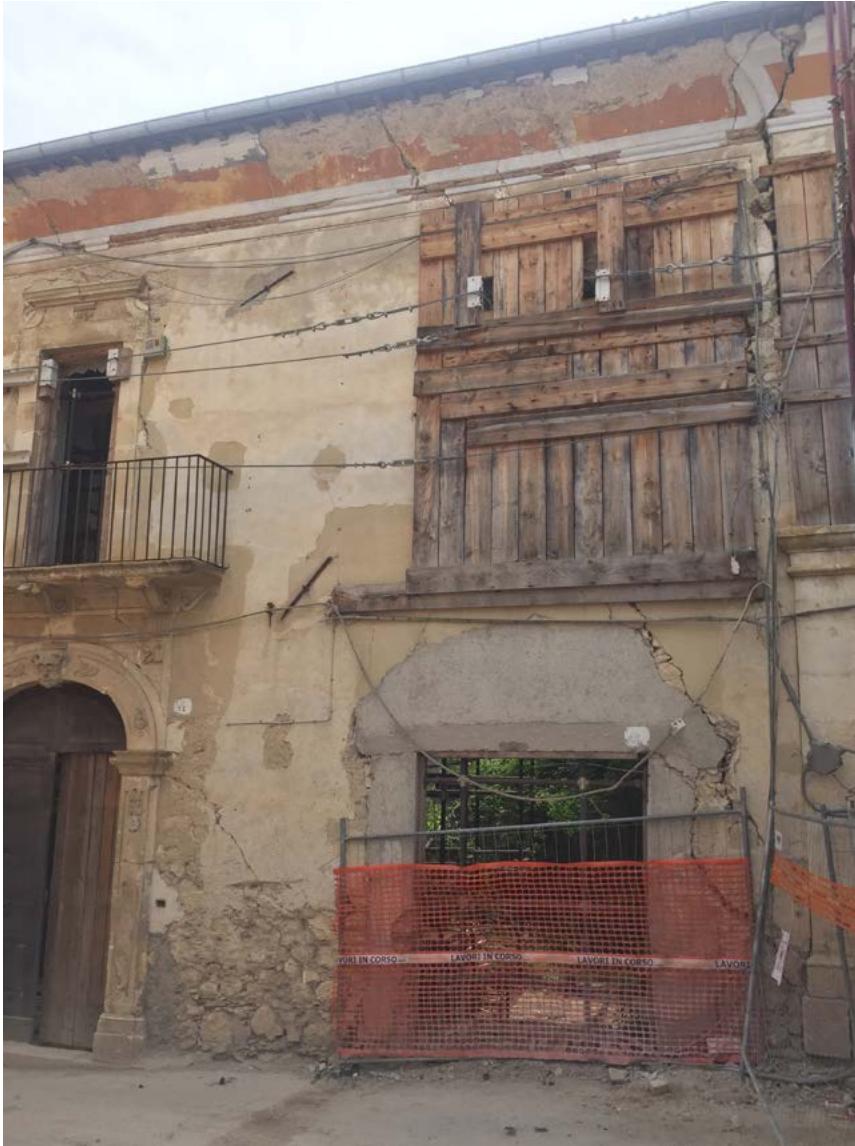
Figura 7. Villa Sant'Angelo (AQ), palazzo De Matteis in via Madonna delle Prata, giugno 2020. L'apertura di un garage sul fronte dell'edificio, in prossimità dell'angolo, ha ridotto la sezione resistente della muratura e concentrato i carichi sulle porzioni residue gravemente lesionate dalle sollecitazioni sismiche (foto C. Bartolomucci, 2020).

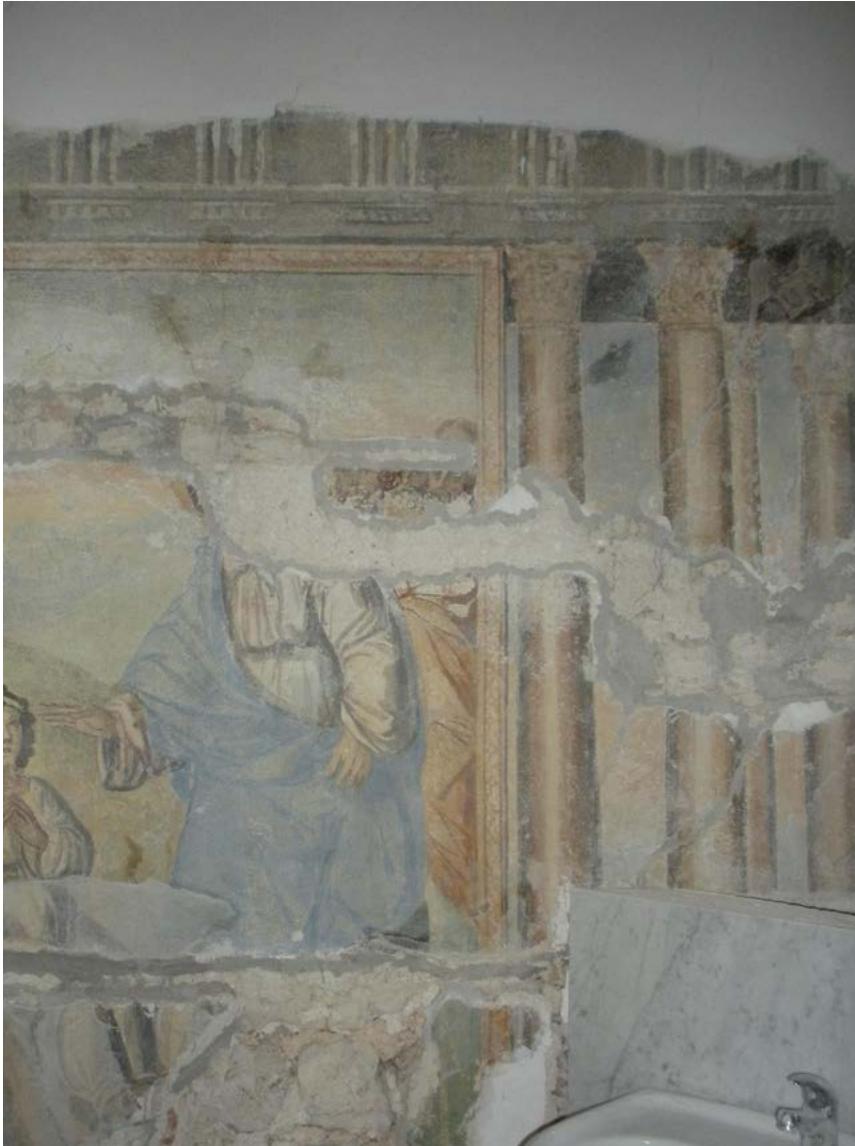
Figura 8. L'Aquila, palazzo Branconio, ottobre 2009. L'edificio, che presentava ambienti dipinti di notevole interesse (XVI secolo), è stato oggetto di rimozioni generalizzate dopo il sisma del 2009: gli affreschi sono stati staccati ovunque, ancor prima della documentazione del danno. Nella foto, un residuo dei dipinti in un ambiente di servizio (foto C. Bartolomucci, 2009).

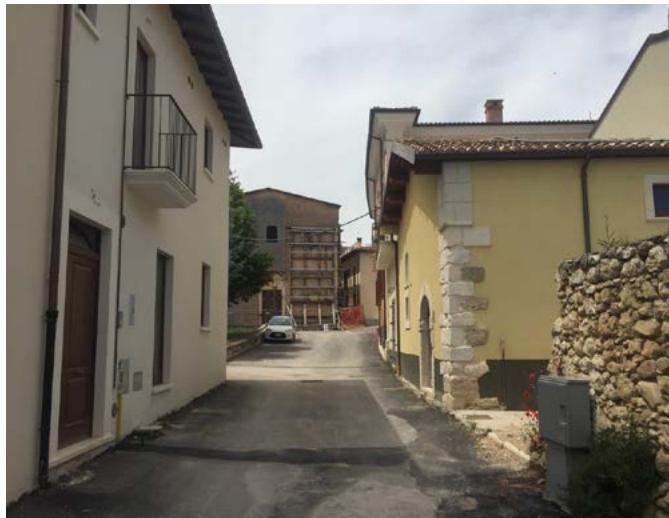
Figura 9. Villa Sant'Angelo (AQ), giugno 2020. Sullo sfondo, la piazza con la chiesa puntellata e nascosta da sbadacchiature; in primo piano un frammento murario scampato alla demolizione. Gli edifici ricostruiti mostrano sostituzioni edilizie e rifacimenti incongrui, in cui gli "elementi di pregio" recuperati sono estraniati dal contesto e privati di qualsiasi significato (foto C. Bartolomucci, 2020).

Nonostante a livello teorico sia ormai acquisita da decenni, la percezione dei valori testimoniali e d'insieme del costruito minore stenta ancora oggi ad affermarsi; perfino nei piccoli centri montani in cui le caratteristiche di nucleo storico compatto e stratificato sono straordinariamente visibili, i vincoli di tutela sono ancora oggi episodici e puntuali³². La comprensione dei valori paesaggistici diventa semmai evidente attraverso gli esiti (spesso estrani e lesivi l'identità dei luoghi) della ricostruzione in corso, soprattutto nei centri minori (fig. 9).

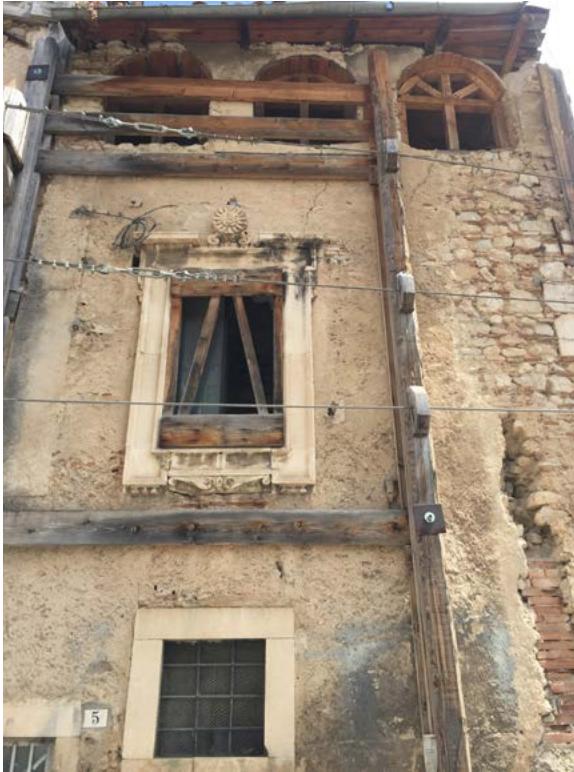
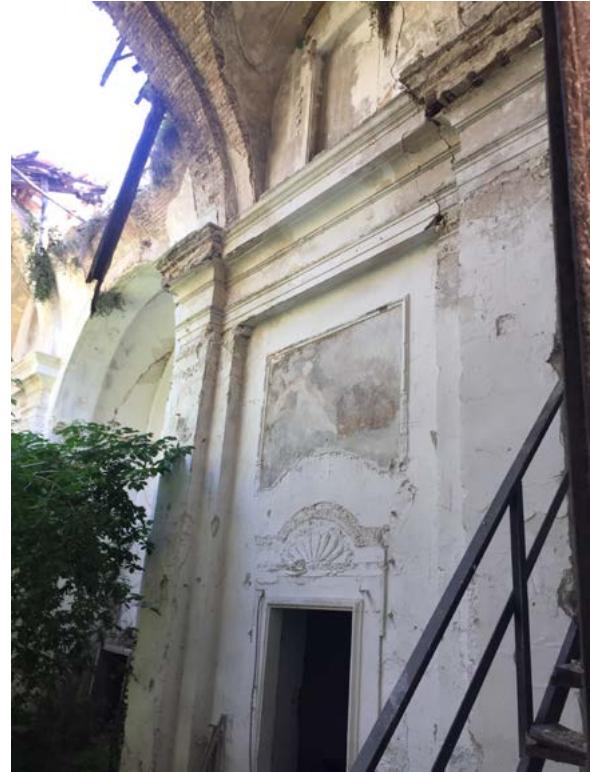
Da sinistra, figura 12. L'Aquila, via dei Merletti, resti di San Nicola d'Anza, giugno 2019. I ruderi della chiesa di origine medievale, ridotta e riconfigurata nel solo spazio del transetto dopo il sisma del 1703, vennero demoliti negli anni Trenta del XX secolo per la realizzazione di un quartiere di edilizia popolare. La situazione di disuso dell'edificio, oggi soffocato da costruzioni recenti, ha fatto sì che esso rimanesse ignorato dalle finalità della ricostruzione in corso (foto C. Bartolomucci, 2019); figura 13. L'Aquila, chiesa di San Nicola d'Anza (interno), giugno 2020. Il crollo delle coperture, successivo al terremoto del 2009, non è direttamente attribuibile a danno sismico bensì alle condizioni di abbandono (foto C. Bartolomucci, 2020).

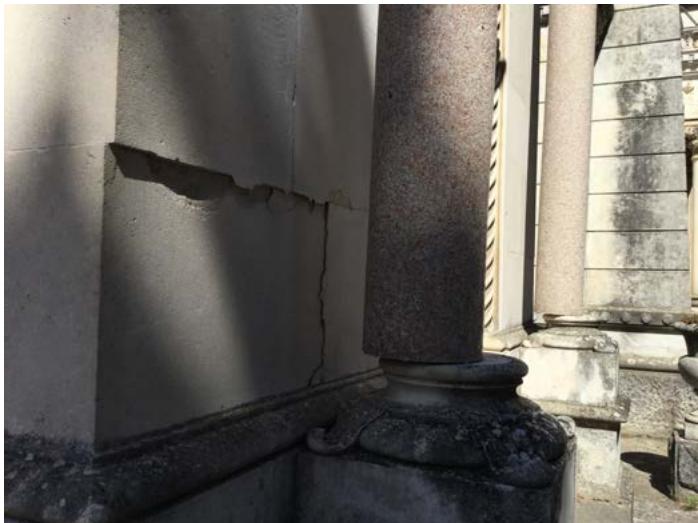
Figura 14. L'Aquila, Cimitero Monumentale, maggio 2020. Particolare del dissesto di una cappella gentilizia. Le colonne si presentano ancora oggi in una pericolosa situazione di instabilità; l'area è transennata ma non è stato adottato alcun provvedimento per evitare ulteriori danni da sovraccarico (foto C. Bartolomucci, 2020).

cancellati in nome di riqualificazioni che qui appaiono superflue), ma anche stimolare la riflessione sulla storia, sul significato delle memorie (individuali e collettive) e sull'irreversibilità del tempo. Inoltre, la scelta del luogo ha consentito di superare le difficoltà già esposte dovute alle situazioni di inaccessibilità; in questo caso la pericolosità non era tale da ostacolare l'accesso, impedito solo in alcune aree (fig. 14).
