Beyond the Conservation Project. 20th Century Restoration of the Basilica of Santa Maria Maggiore in Tuscania (VT)

Chiara Circo (Università degli Studi di Catania), Luciano Antonino Scuderi (Sapienza Università di Roma)

Oltre il progetto di conservazione. I restauri del XX secolo della basilica di Santa Maria Maggiore a Tuscania (VT)

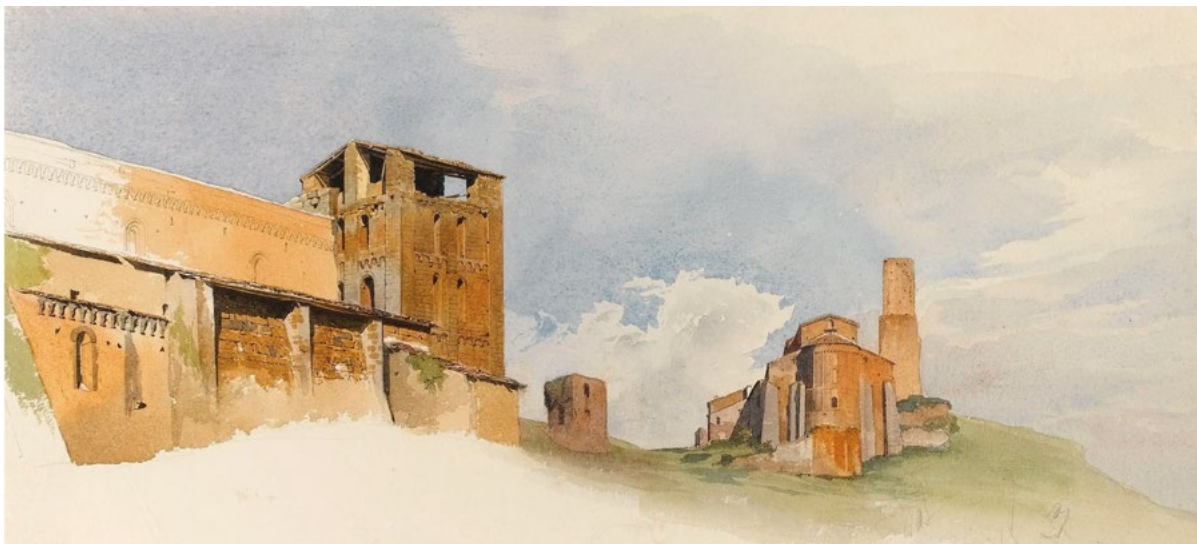
Figura 3. Scorcio del fronte sinistro della chiesa; sullo sfondo la facciata posteriore della basilica di San Pietro. Si notano gli speroni e la parete a scarpa e un tetto a doppia falda che copre il campanile. Acquerello policromo di T.H. Cromeck (1809-1873), anno 1840 circa. Collezione Guy Peppiatt Fine Art.

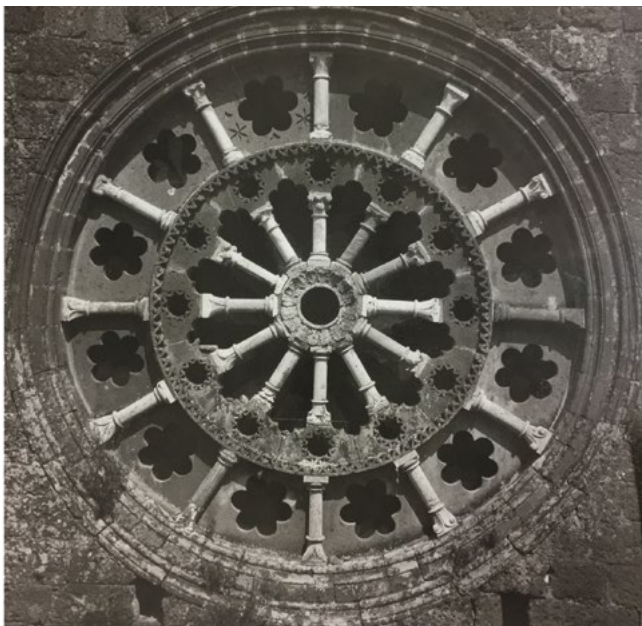
Figure 6a-b. Dettaglio del rosone prima e dopo l'intervento di restauro (foto ASICAP).

Il primo vero cantiere di restauro, attuato negli anni venti del Novecento, riguardò il rosone, sul quale si cominciarono a concentrare gli interessi degli studiosi e delle istituzioni per la tutela. Il grande finestrone occupa la parte sommitale della facciata ed è composto da due ordini di dodici colonnine in marmo bianco incluse in due cornici circolari concentriche in piperino. Dall'occhio centrale marmoreo si dipartono le colonnine del primo giro che sostengono sui capitelli i conci traforati della cornice interna; gli intercolunni del secondo giro sono occupati da lastre di nenfro traforate con un fiore a sei petali; il disegno è completato dalla cornice esterna in conci modanati. Lo stato di dissesto del rosone metteva a rischio l'intero campo centrale della facciata. In una foto dell'epoca è evidente l'allentamento dei giunti tra i vari elementi, la rottura di diverse lastre traforate e la sconnessione delle basi di alcune colonnine dall'oculo centrale (fig. 6).

prima di essere ricollocati (figg. 6a-b). L'intervento comprende anche la sostituzione delle lastre di peperino e di alcune colonnine del giro interno²⁰.

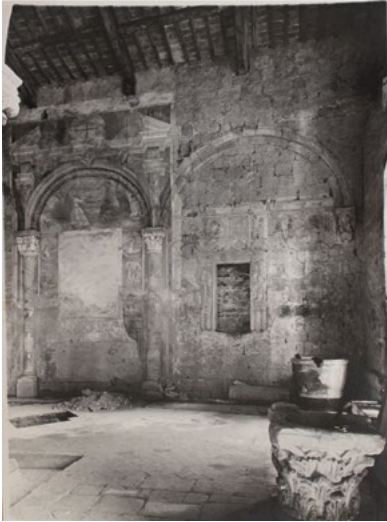
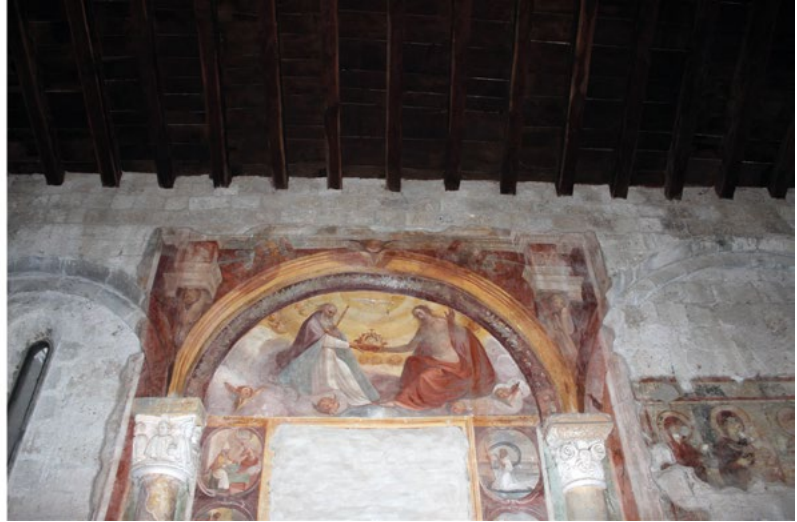
Figure 12a-b. Affresco della Trinità sul secondo arco della parete destra prima e dopo l'abbassamento delle coperture. Nella foto di sinistra (ASICAP) si osserva l'affresco in tutta la sua estensione; la foto di destra (C. Circo, L.A. Scuderi) mostra lo stato attuale dell'affresco mutilato della parte sommitale e l'orditura in puntoni a interasse ravvicinato.

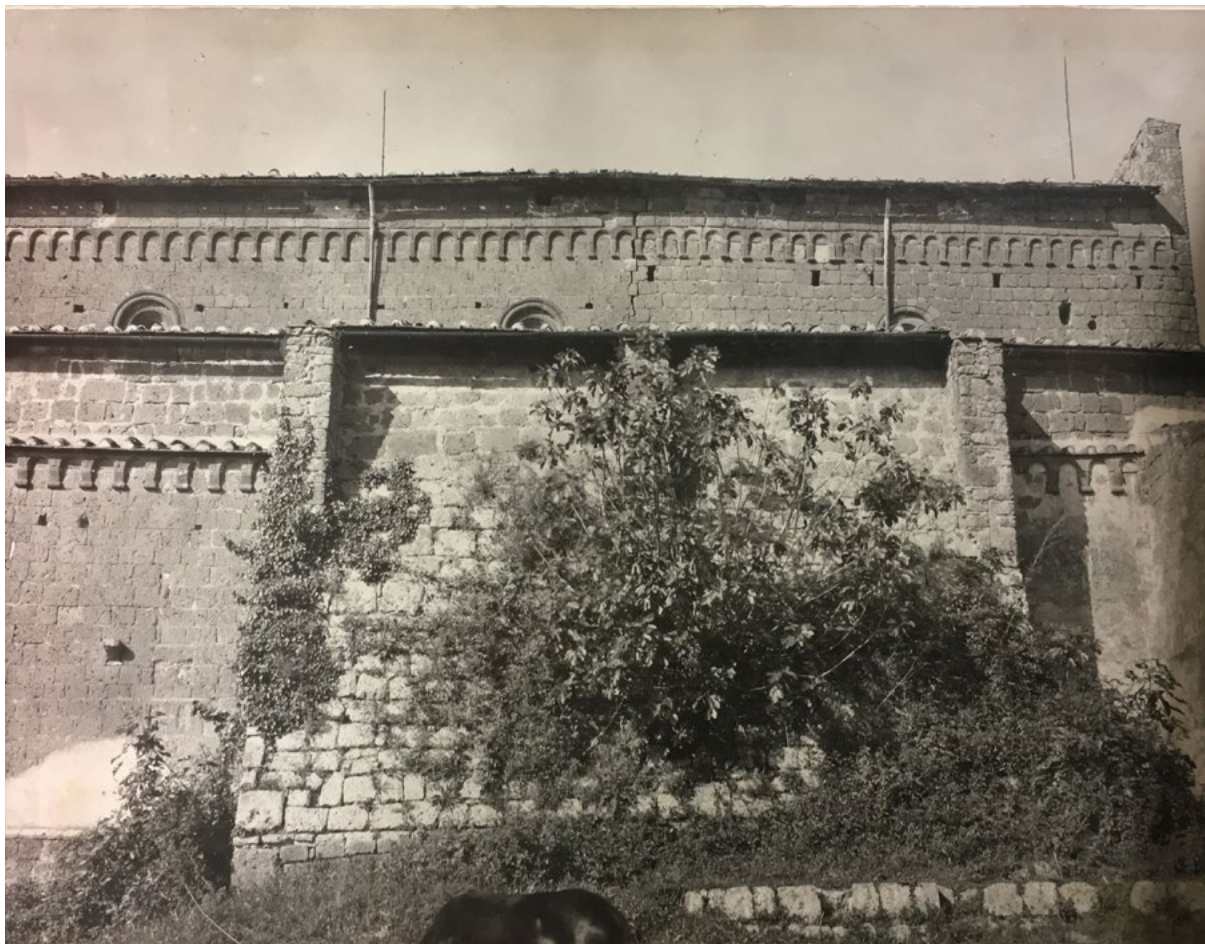
Figura 13. Fronte sinistro, dettaglio della parete a scarpa, anno 1954 (foto ASICAP). È interessante notare che la tessitura muraria della porzione corrispondente alle sopraelevazioni sia diversa rispetto a quella sottostante.

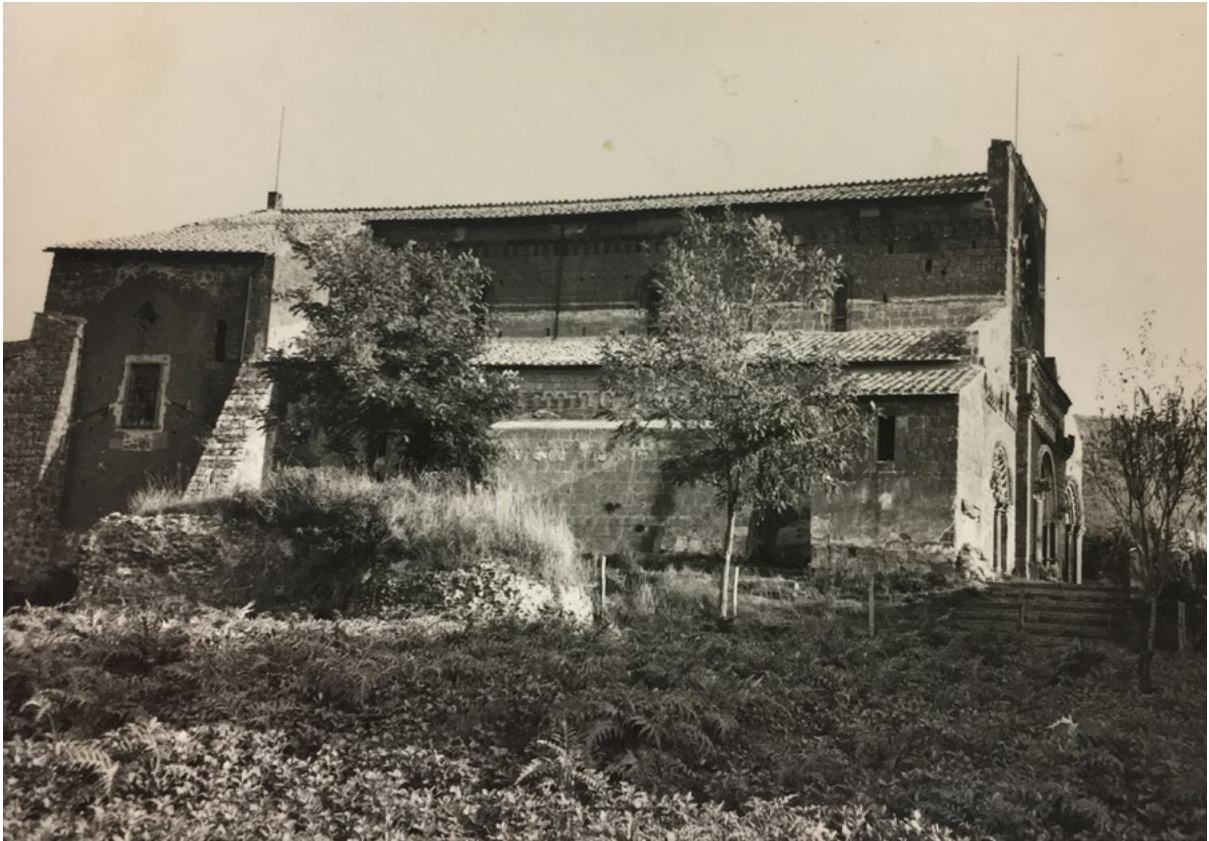
Figura 14. Veduta del fronte sinistro dopo l'abbassamento delle coperture; foto scattata da Luigi Leporini, anno 1960 circa (foto ASICAP). Il presidio murario è stato ridotto in altezza probabilmente seguendo la soluzione di continuità tra le murature differenti.

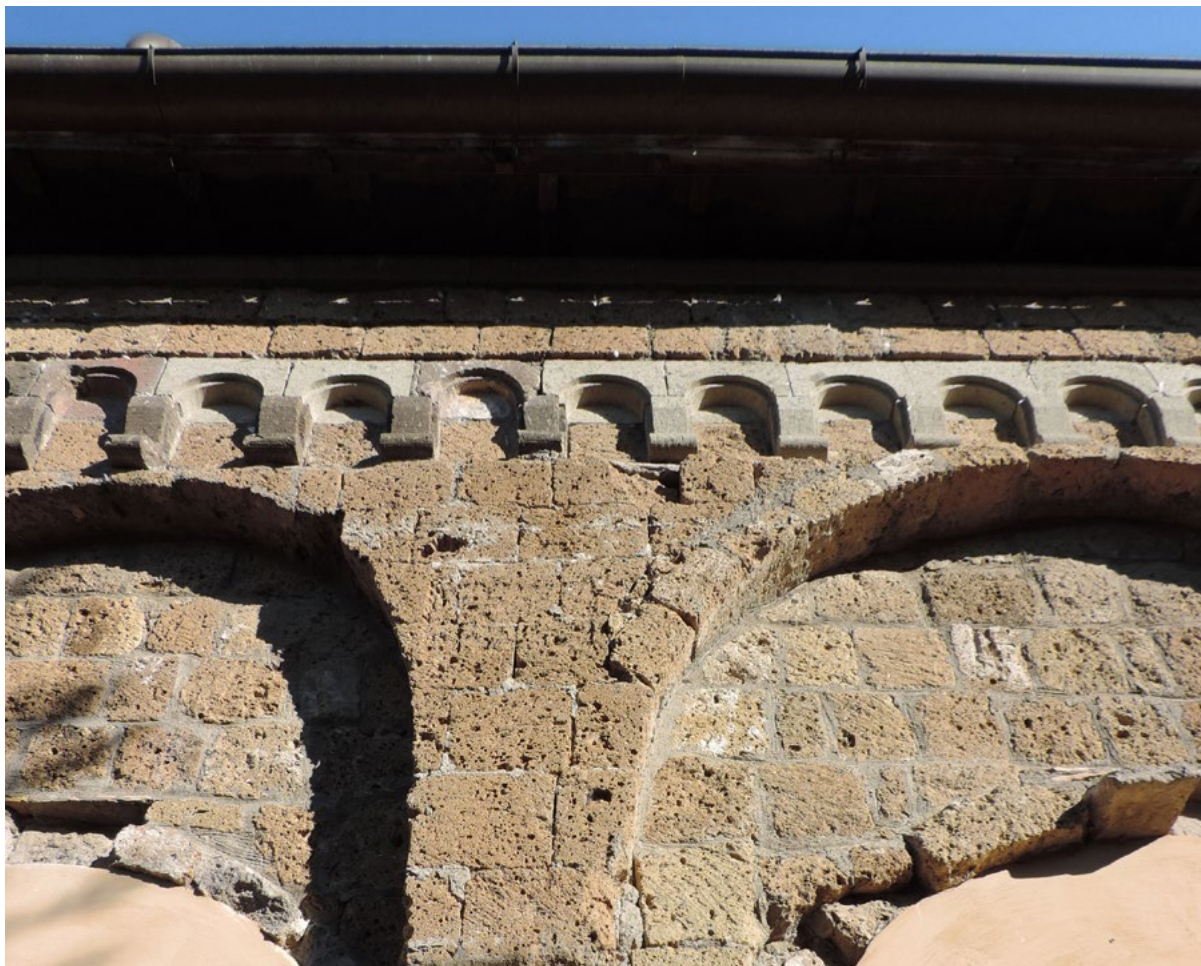
Figura 15. Fronte sinistro dettaglio del motivo ad archetti pensili in cui le integrazioni e le ricostruzioni sono realizzate in materiale differente dagli originali in nenfro (foto C. Circo, L.A. Scuderi, 2017).

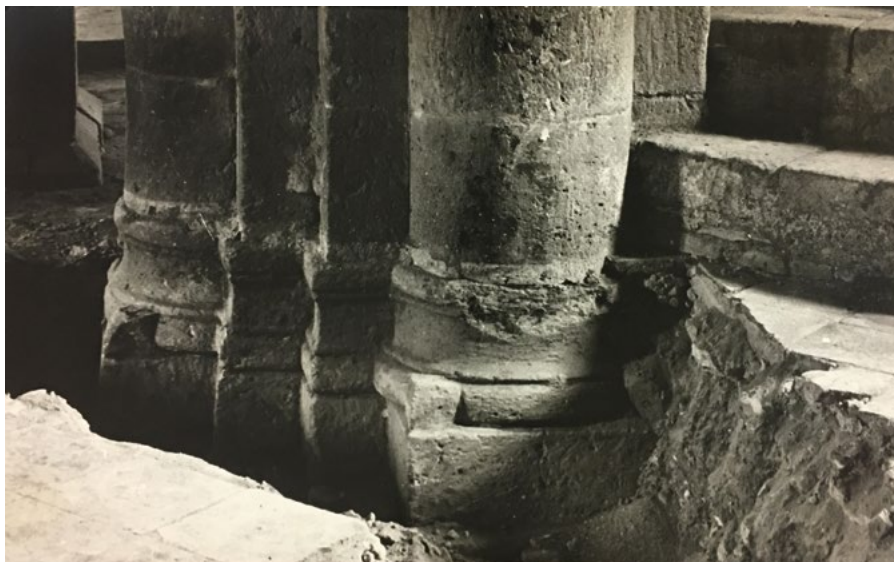
Figura 17. Dettaglio dell'intervento di demolizione del presbiterio in corrispondenza del pilone destro, foto di Luigi Leporini (foto ASICAP).

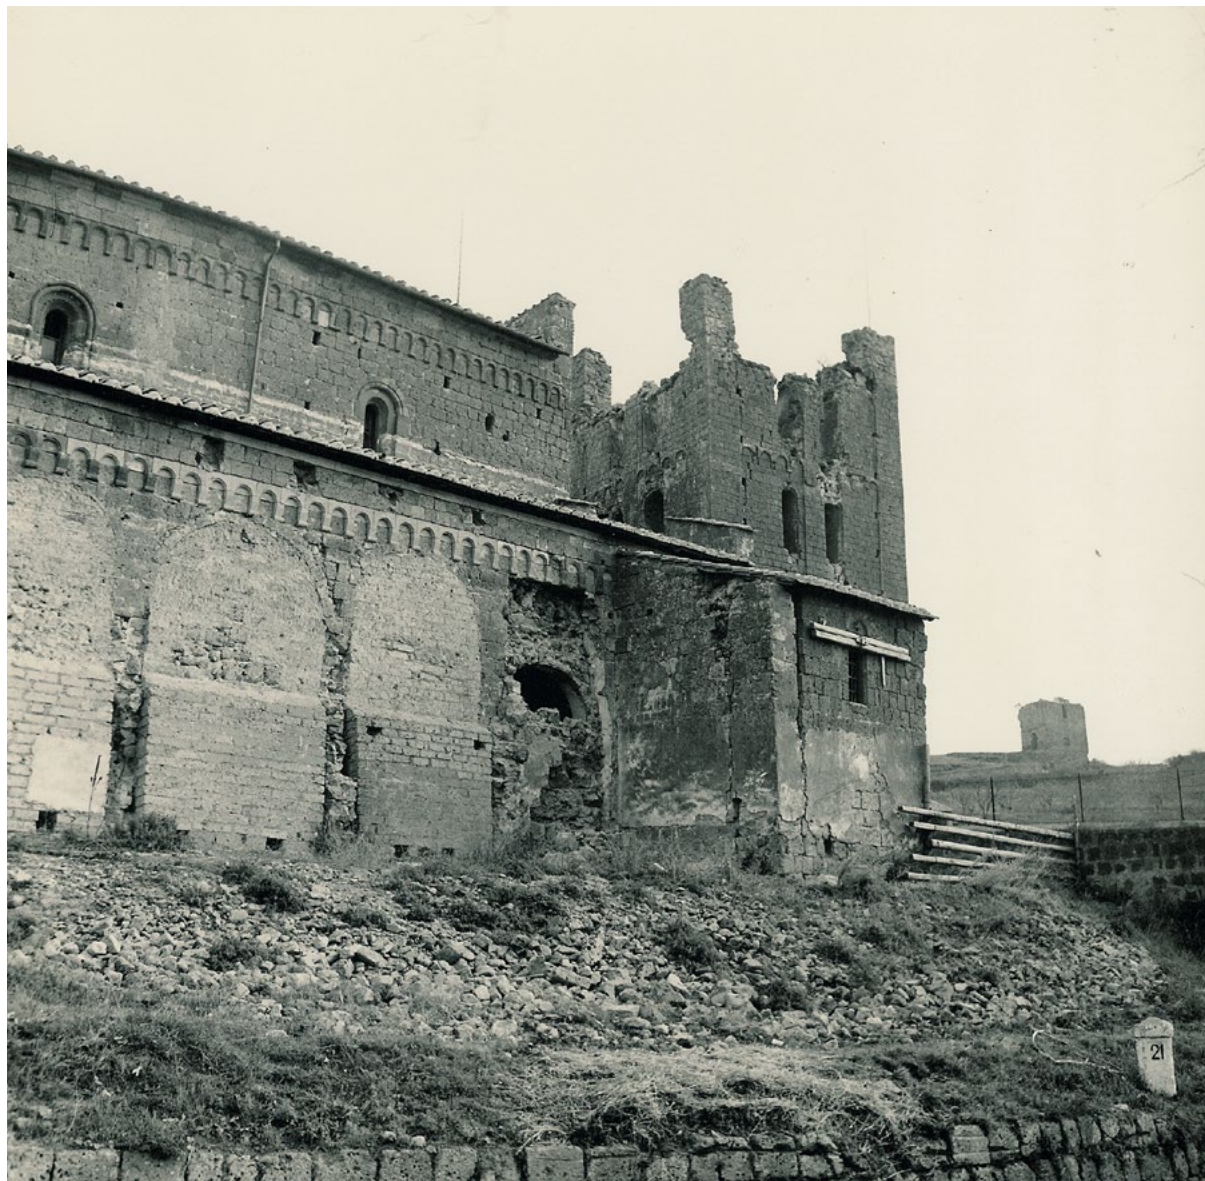
Nella pagina successiva, figura 18. Veduta del fronte sinistro all'indomani del terremoto del 1971 (foto ASBAPRMeVT). Si nota come la decorazione ad archetti pensili ricostruita nell'ambito del precedente restauro sia rimasta in situ senza crollare, ciò che avvalorò l'ipotesi della presenza di un cordolo in cemento armato.

37. L'ipotesi della presenza del cordolo è suggerita dall'evidente differenza cromatica degli ultimi due filari della cimasa muraria: la tonalità più scura, infatti, potrebbe essere dovuta alla risalita di sali provenienti da elementi cementizi occultati dal paramento lapideo. Nella vicina basilica di San Pietro le alterazioni cromatiche dei conci – analoghe a quelle osservate a Santa Maria Maggiore – scandiscono le pareti laterali dove sono stati inglobati i pilastri in cemento armato. Una controprova della presenza del cordolo proviene dall'osservazione dei crolli avvenuti col sisma del 1971: nella parete sinistra crollò la porzione di parete affianco alla cappella di Sant'Onofrio, ma la cimasa muraria rimase intatta, persino nella cornice ad archetti pensili (v. figura 18).

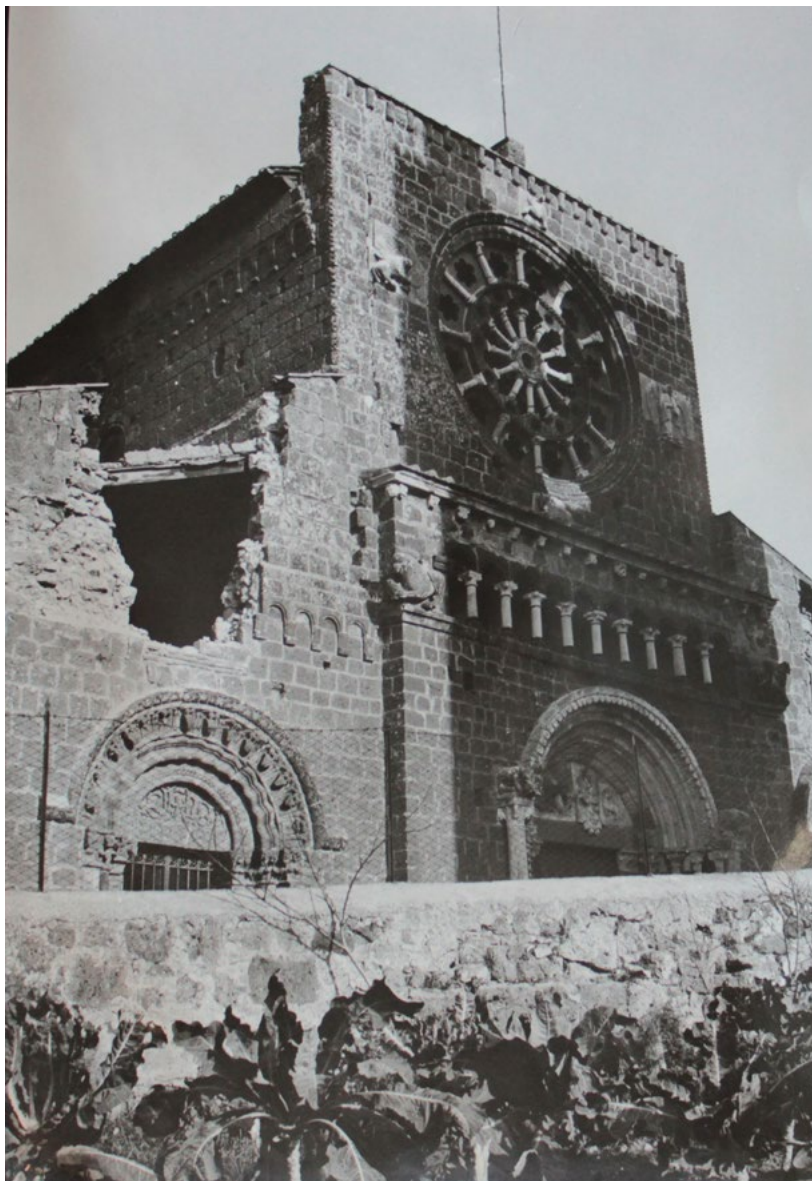
Figura 19. La facciata all'indomani del terremoto (foto esposta all'interno della chiesa).

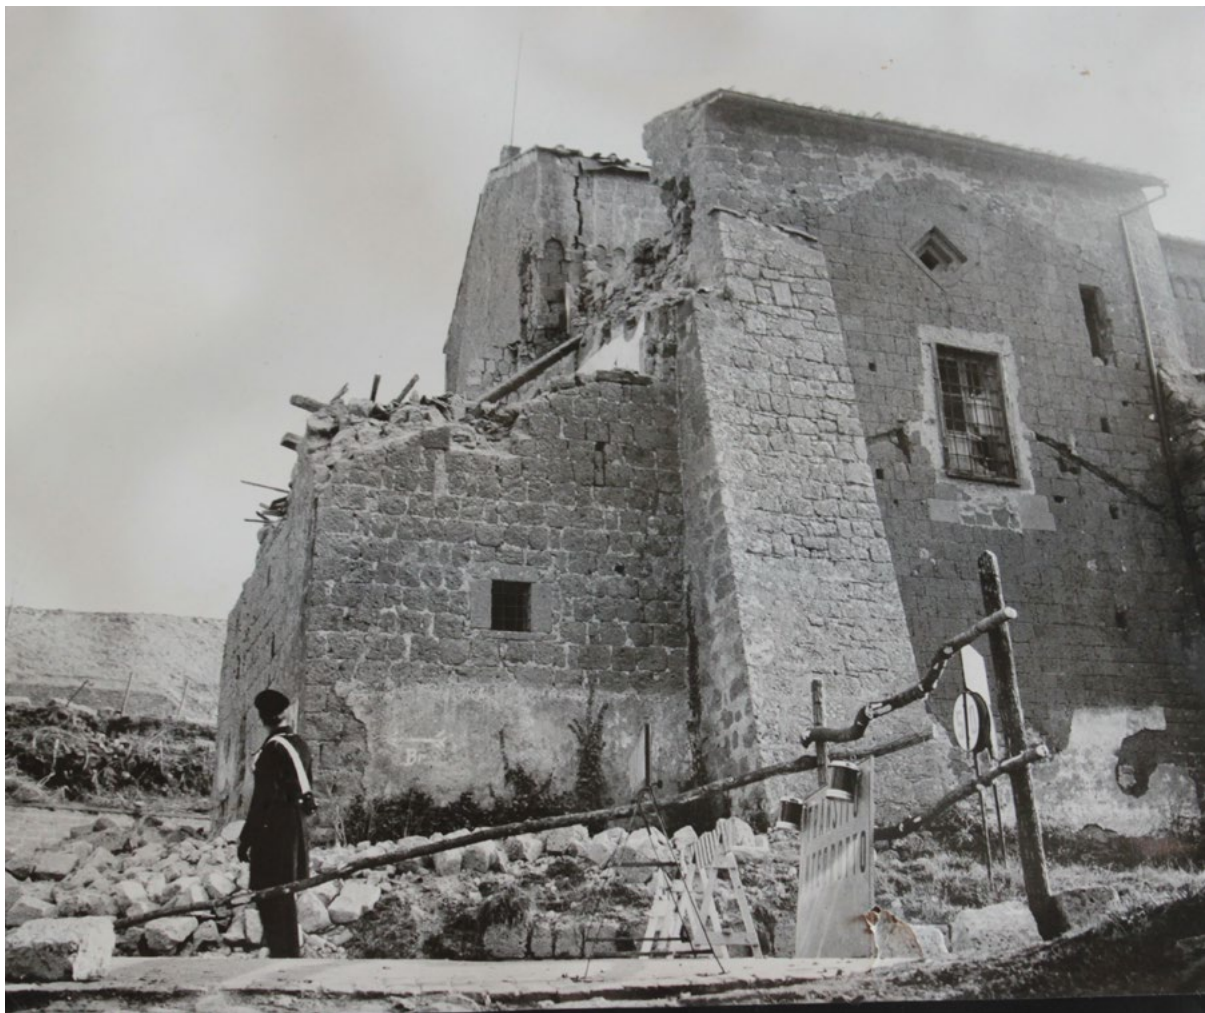
Figura 20. Crollo della parete del transetto sulla copertura della sagrestia (foto esposta all'interno della chiesa).
