## Vulnerability and Preservation of the Historical-Artistic Heritage. The Decoration in the Apse of the ex-Church of San Nicolò, Ferrara

Francesca Pasqual (Università luav di Venezia)

# Vulnerabilità dei beni storico-artistici e loro conservazione. Il caso della decorazione absidale nell'ex chiesa di San Nicolò a Ferrara

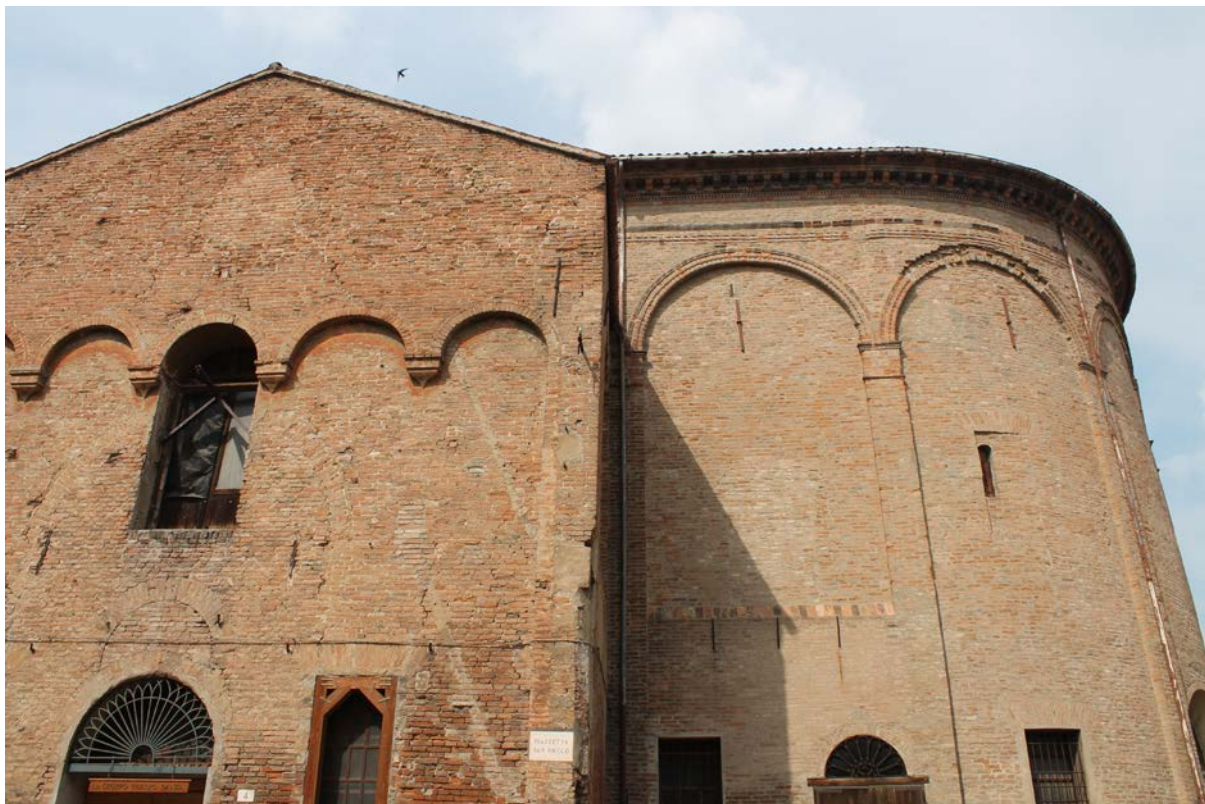
Figura 1. Ferrara, ex chiesa di San Nicolò, vista dell'abside dalla piazzetta omonima (foto F. Pasqual, maggio 2018).

Il primo ampliamento fu terminato nel 1500<sup>11</sup>: probabilmente trasformò la pianta della chiesa da aula unica a croce latina, aggiungendo un'abside e un transetto. L'intervento di annessione dell'abside viene attribuito a Biagio Rossetti, architetto della corte Estense protagonista dell'Addizione Erculea<sup>12</sup>. La sua mano è stata letta da Bruno Zevi che ipotizzò un lavoro preliminare alla cattedrale nella moderna scansione in lesene con capitello che l'autore definì "astratto" ed archi in cotto comune alle due chiese<sup>13</sup>. Zevi fondò la sua intuizione senza poter vedere le tipiche finestre "rossettiane" che ornavano l'abside della chiesa di San Nicolò così come rappresentato nelle fonti iconografiche: oggi appaiono tamponate, solo in parte riconoscibili nelle arcate estreme (fig. 1).
