**“Let the historical building speak”.**  
**Restoration of the Second Hospice in the Shrine of**  
**Nostra Signora della Misericordia in Savona**

Stefano Francesco Musso  
etienne@arch.unige.it

# **“Lasciar parlare il monumento”.**

## **Restauri al Secondo Ospizio del santuario di Nostra Signora della Misericordia a Savona**

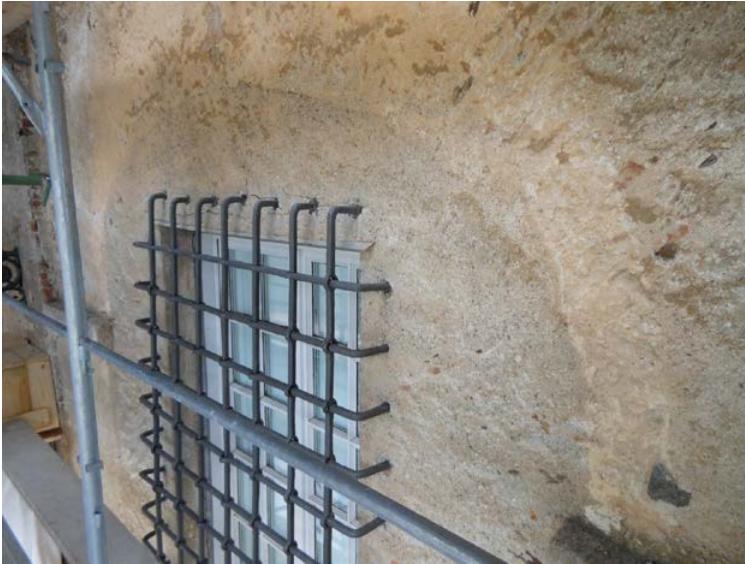
A causa dell'estesa e profonda erosione dello strato d'intonaco del fronte principale (mai finito, come testimonia la presenza di numerose buche puntaie legate al cantiere di costruzione), erano inoltre visibili, nell'apparecchio murario, numerosi segni di discontinuità e, in particolare, alcune ghiere di archi in mattoni (fig. 11) alcune aperture di un porticato forse tamponato in epoche successive all'iniziale costruzione, come sembrerebbe suggerire la citata rappresentazione che del complesso ha lasciato il cartografo Matteo Vinzoni. Al primo piano, invece, i segni che emergevano dalle mancanze

Figura 11. Savona, santuario di Nostra Signora della Misericordia, fronte principale dell'Ospizio dei poveri. Particolare della ghiera di un arco in mattoni, probabile traccia di un portico tamponato in fase successiva (foto S.F. Musso, 2012).

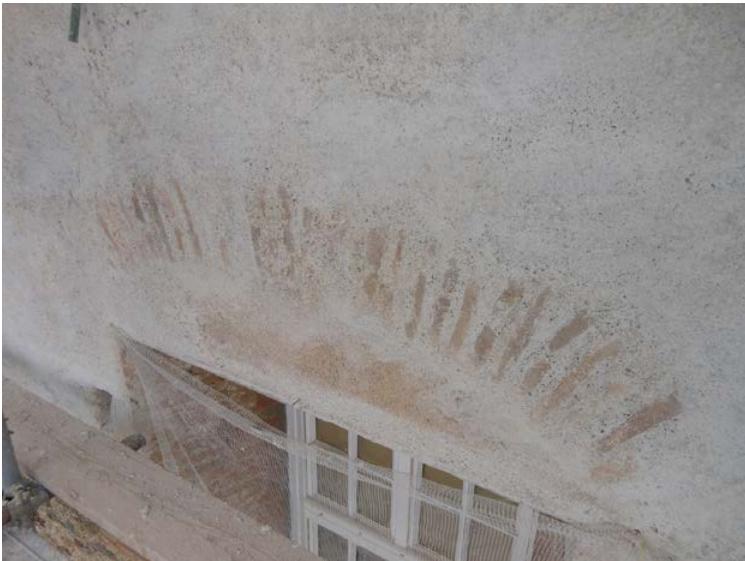
dell’intonaco sembravano riconducibili alla presenza di archi di scarico inglobati nella muratura, sopra le ampie finestre (fig. 12). Molte e diverse erano, inoltre, le tessiture e le apparecchiature murarie, realizzate prevalentemente con elementi in pietra a spacco e giunti di allettamento in malta di calce aerea, con localizzata presenza di mattoni pieni, soprattutto nelle cornici e negli stipiti delle aperture, o con materiali ed elementi misti. Tra le grandi mensole del cornicione di coronamento, vi erano poi tracce di alcune aperture ricavate in rottura entro una muratura preesistente e successivamente tamponate, a conferma di una storia segnata da più fasi costruttive. Inoltre, la cornice di mattoni pieni alla base del cornicione tagliava alcune delle aperture comprese tra le mensole e appariva, quindi, costruttivamente posteriore alla loro tamponatura eseguita dall’interno, come dimostra la malta dei giunti che rifluisce verso l’esterno e l’intonaco delle spalle laterali (figg. 13-14). Anche questi dettagli sembravano frutto d’interventi successivi che avevano condotto alla finale configurazione pseudo-unitaria del fronte, modificando pareti preesistenti, formalmente e costruttivamente più semplici. Le finiture superficiali e la muratura dell’ultimo piano, poi, erano assai diverse rispetto al resto del fronte, a conferma della sua più recente costruzione.

Figura 12. Savona, santuario di Nostra Signora della Misericordia, fronte principale dell'Ospizio dei poveri. Arco di scarico inglobato nella muratura del secondo piano (foto S.F. Musso, 2012).

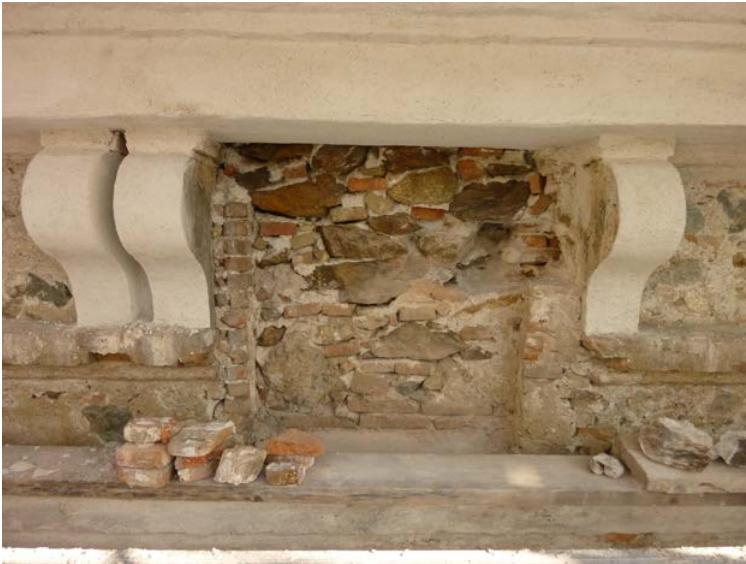
Figura 13. Savona, santuario di Nostra Signora della Misericordia, fronte principale dell'Ospizio dei poveri. Particolare del cornicione; sono evidenti le tracce di alcune aperture ricavate in rottura nella muratura preesistente e successivamente tamponate (foto S.F. Musso, 2012).

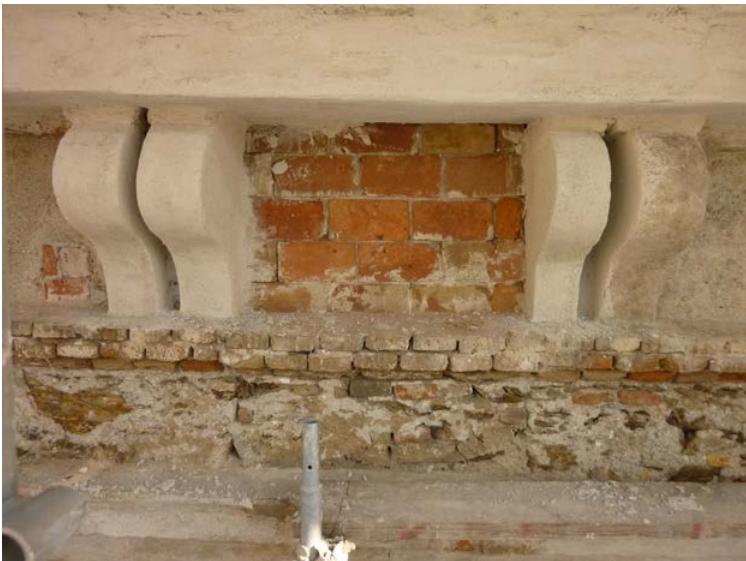
Figura 14. Savona, santuario di Nostra Signora della Misericordia, fronte principale dell'Ospizio dei poveri. Particolare della cornice in mattoni pieni che taglia un'apertura successivamente tamponata (foto S.F. Musso, 2012).

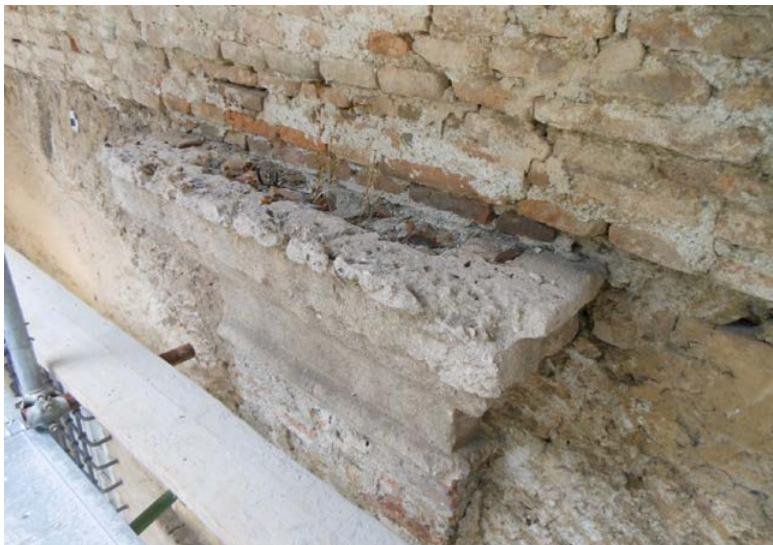
Differenze e anomalie riguardano, peraltro, anche altri elementi del fronte, a conferma delle ipotizzabili discontinuità nelle fasi di costruzione dell'edificio. I capitelli di sette paraste del piano terra, all'ingresso della piazza, sono ad esempio di pietra di Finale e sono quasi certamente di re-impiego poiché mostrano, nella parte superiore, un incavo forse destinato ad accogliere un altro elemento qui non presente (fig. 16). Gli altri capitelli, verso il palazzetto del duca di Tursi, invece, sono costruiti con mattoni pieni rivestiti da intonaco di malta di calce aerea e con una finitura cromatica che imita il colore rosato della pietra di Finale (fig. 17). È questo un altro indizio che farebbe pensare al tentativo di uniformare il fronte in una fase successiva all'iniziale costruzione avvenuta in aderenza al palazzetto del duca di Tursi.

Figura 16. Savona, santuario di Nostra Signora della Misericordia, fronte principale dell'Ospizio dei poveri. Capitello in pietra di Finale, probabilmente di reimpiego, come dimostra l'incavo nella parte superiore forse destinato ad accogliere un altro elemento (foto S.F. Musso, 2012).

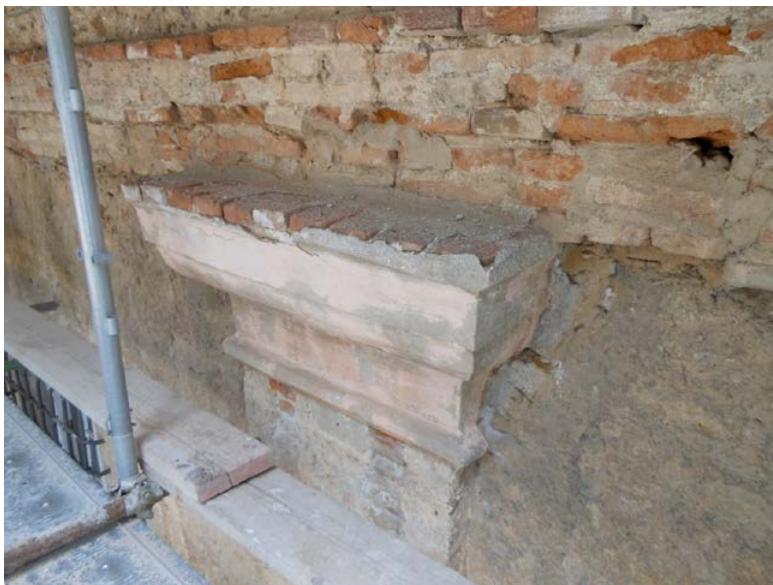
Figura 17. Savona, santuario di Nostra Signora della Misericordia, fronte principale dell'Ospizio dei poveri. Capitello in mattoni pieni rivestito con malta di calce aerea e finitura cromatica a imitazione della pietra di Finale (foto S.F. Musso, 2012).

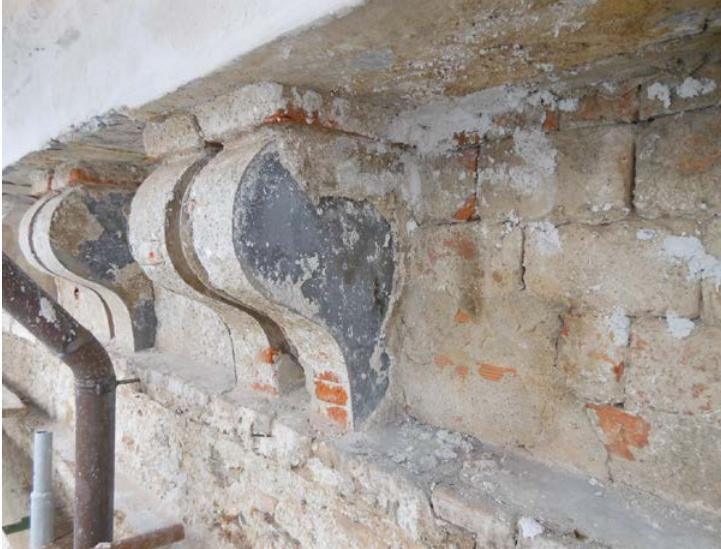
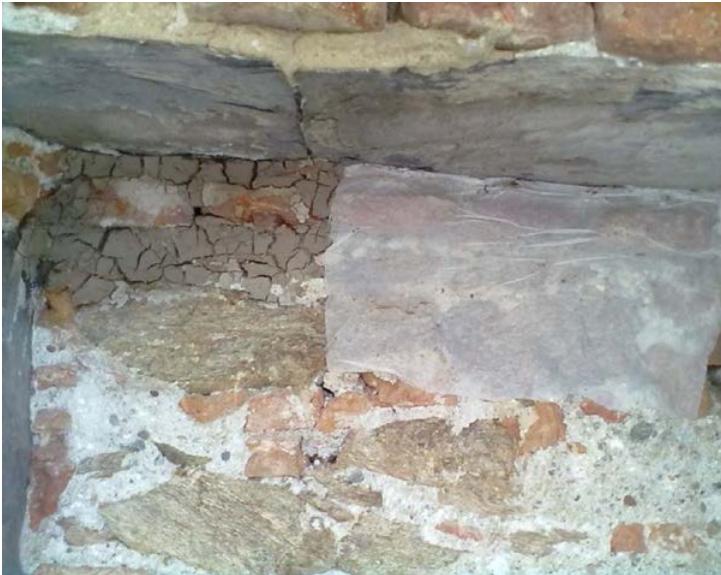
Figure 18-19. Savona, santuario di Nostra Signora della Misericordia, fronte principale dell'Ospizio dei poveri. Sopra, sottili lastre in ardesia impiegate come sagome “a perdere” nel cornicione; sotto, lastre più spesse a sostegno della cornice sommitale (foto S. Musso, 2012).

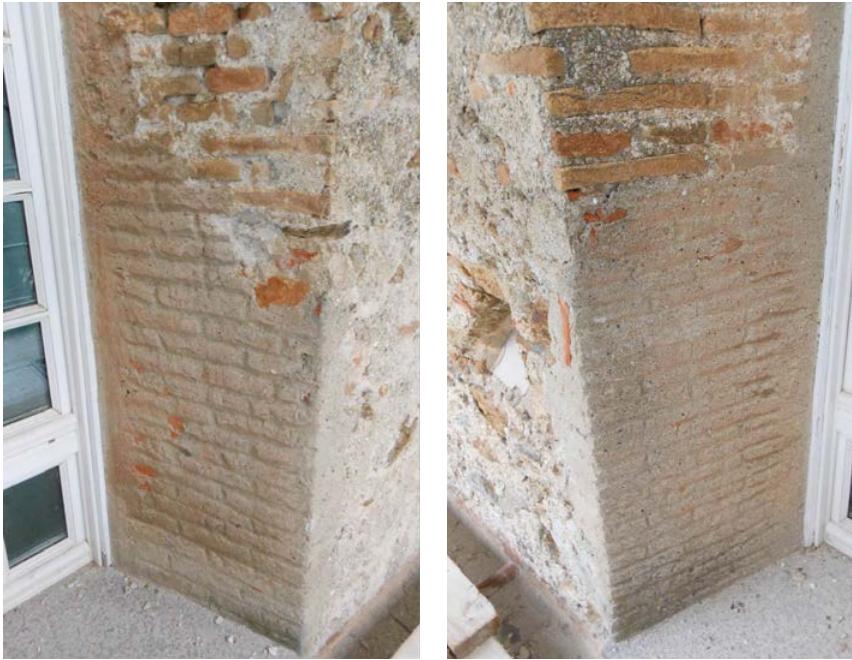
Anche quest'ultima particolarità è assai importante. Le buche legate al cantiere di costruzione, con la loro distribuzione e le relazioni che hanno con le finestre, infatti, confermano il carattere non definitivo della parziale intonacatura del fronte. Alcune di esse, poi, sono troppo vicine agli stipiti delle finestre per non pensare che queste ultime siano state ingrandite dopo l'originaria costruzione, come d'altra parte confermano le loro geometrie e la finitura delle loro spallette. Talune finestre, inoltre, oltre ad avere dimensioni e posizioni diverse, nella composizione apparentemente simmetrica e unitaria della facciata, presentano una singolare strombatura verso l'esterno e la parte inferiore degli sguinci è finita con un intonaco graffito a imitazione di un apparecchio murario in mattoni pieni, diverso da quello delle parti sovrastanti (fig. 20). Le finestre sono state quindi ampliate verso l'esterno e verso il basso,

Figura 20. Savona, santuario di Nostra Signora della Misericordia. Fronte principale dell'Ospizio dei poveri. Particolare della strombatura esterna di una finestra del primo piano. Nella parte inferiore si nota la finitura con intonaco graffito che imita un paramento in mattoni pieni. La differenza rispetto alla muratura superiore indica che, in una fase successiva alla sua realizzazione, la finestra è stata ampliata verso l'esterno e verso il basso (foto S.F. Musso, 2012).

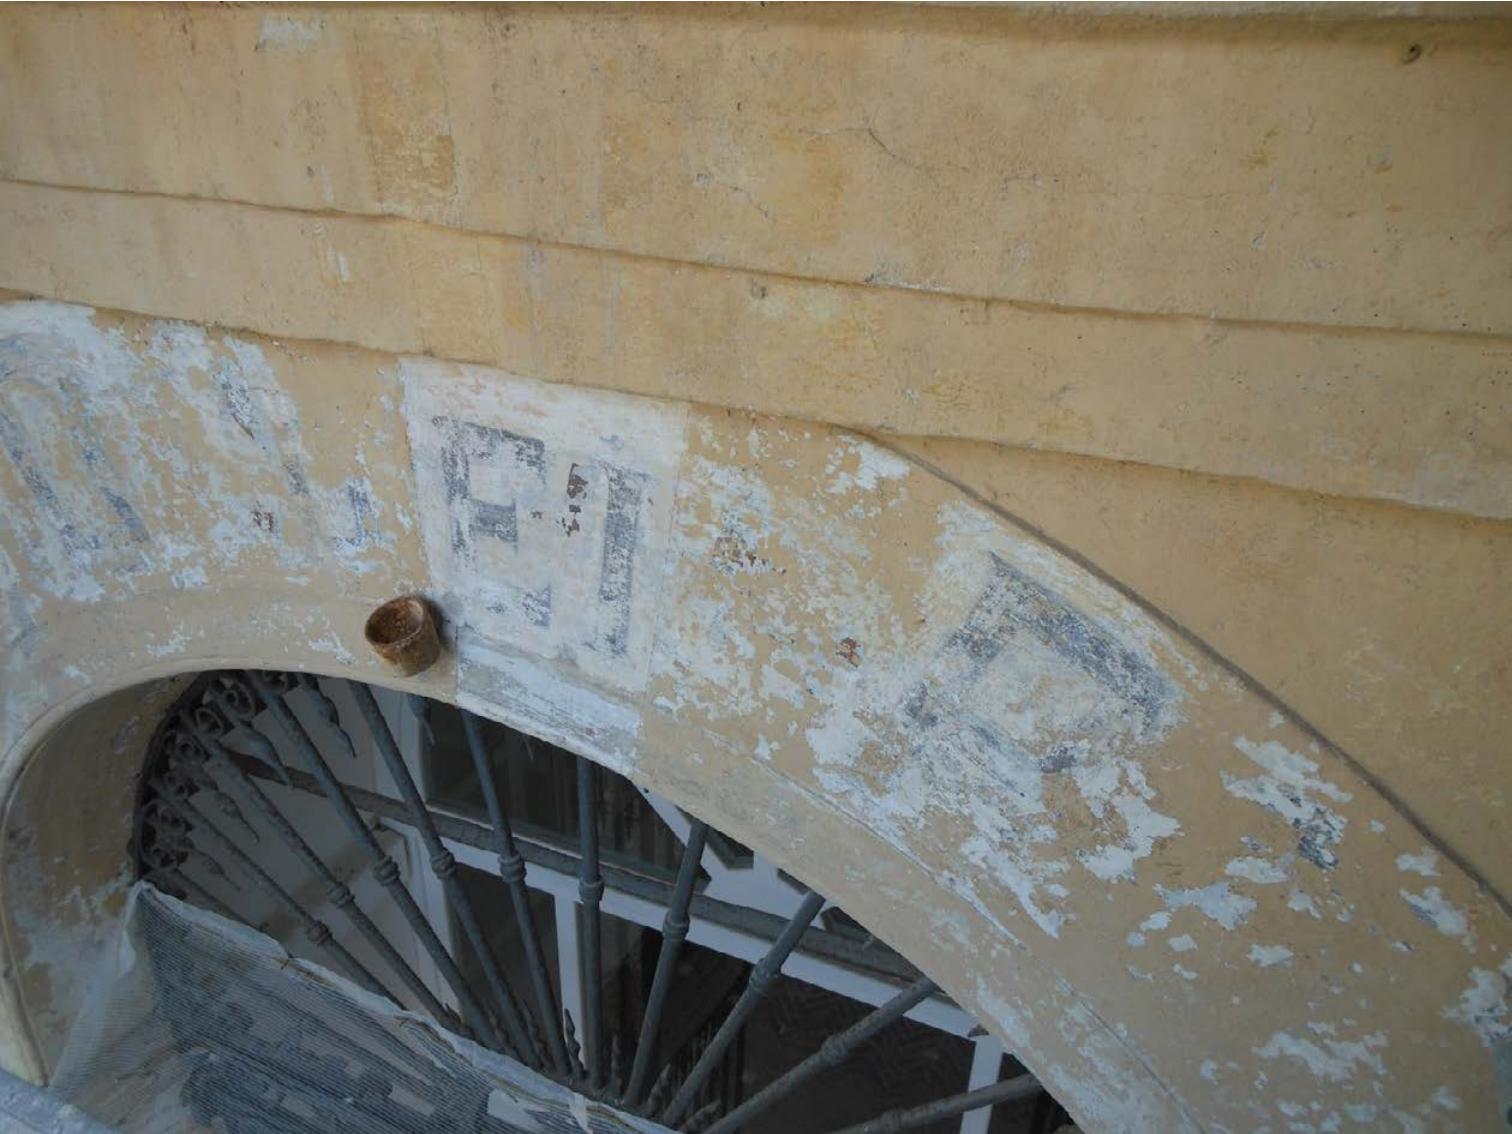
Poche tracce superstiti di tinteggiature a calce e a tempera erano infine ancora visibili lungo le ghiera delle arcate e dei finti pilastri che le sostengono, al piano terra, in particolare intorno al grande arco dell'ingresso ove la finitura cromatica era assai stratificata, con tinte prevalentemente riconducibili ai toni del giallo-ocra (nei fondi) e del rosso (nelle cornici a rilievo delle nicchie laterali). Sulla ghiera dell'arco d'ingresso erano infine visibili le tracce della scritta Ospizio dei Poveri, più volte ripresa nei toni del blu, del grigio scuro e del nero e poi in parte coperta e scialbata, forse per cancellarla e così dimenticare definitivamente l'originaria destinazione del complesso (fig. 21).

Figura 21. Savona, santuario di Nostra Signora della Misericordia, fronte principale dell'Ospizio dei poveri. Particolare dell'arco d'ingresso. Sulla ghiera emergevano dallo scialbo le tracce della scritta «Ospizio dei poveri» (foto S.F. Musso, 2012).

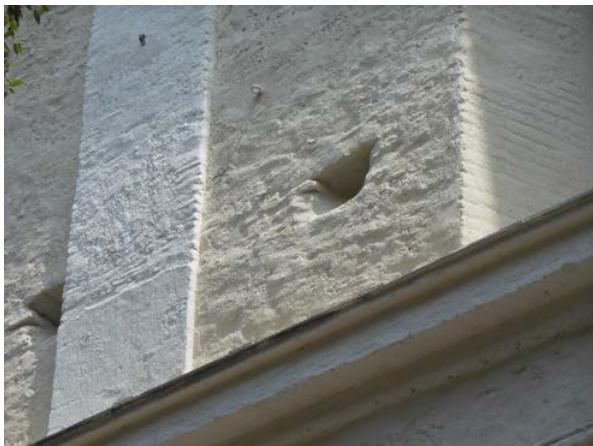
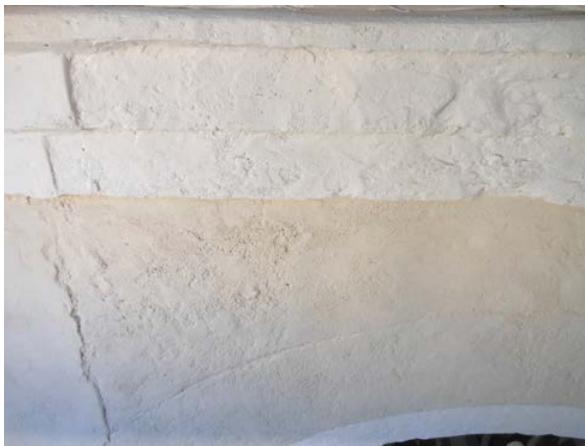
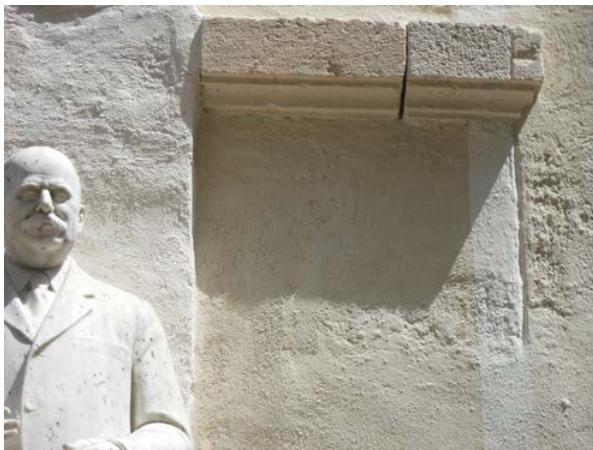
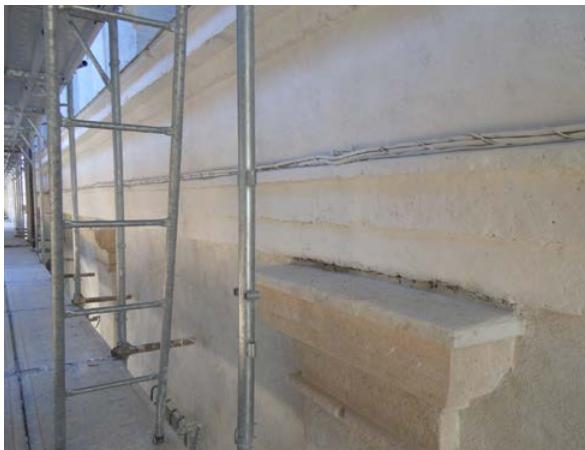
In questa e nella pagina successiva, figure 34-38. Savona, santuario di Nostra Signora della Misericordia, fronte principale dell'Ospizio dei poveri. Particolari della facciata dopo gli interventi di velatura (foto S.F. Musso, 2013).

(figg. 30-33). Il trattamento, infatti, intendeva esclusivamente proteggere (per un tempo accettabile) le superfici dei fronti, consentendo la corretta lettura dei rapporti esistenti tra sfondati ed elementi architettonici in rilievo (paraste del piano terra e del primo piano, cornici marca-piano e marca-davanzale, cornicione sotto-gronda), o di quelli a raso (ghiere degli archi e stipiti dei finti pilastri che li sorreggono, a piano terra) (figg. 34-38). Le velature sono state pertanto graduate, sia come consistenza, sia per numero di riprese, in modo da non coprire totalmente, o cancellare definitivamente, i numerosi segni stratigrafici presenti sul fronte, quali le porzioni d'intonaco delle spalle esterne delle finestre al primo piano finite a finto paramento in mattoni, come già ricordato (fig. 39).

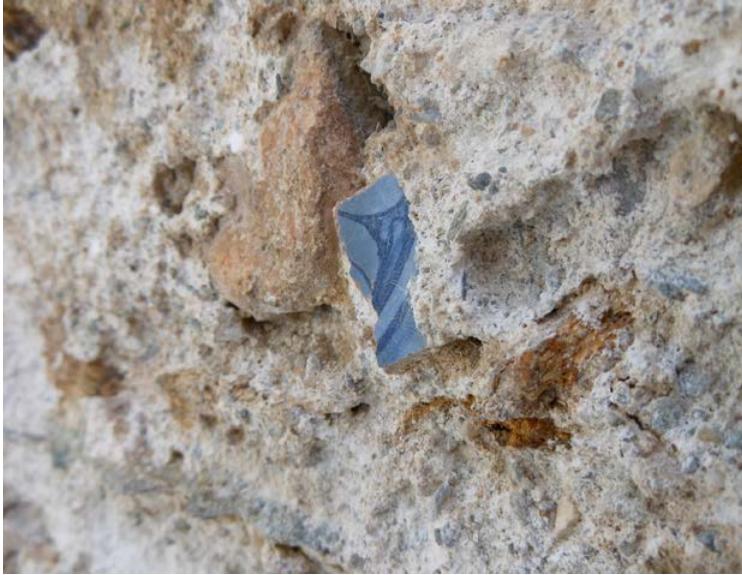
Figura 40. Savona, santuario di Nostra Signora della Misericordia, fronte principale dell'Ospizio dei poveri. Coccio in ceramica databile alla prima metà del XVII secolo individuato nel corpo dell'intonaco dopo l'installazione dei ponteggi (foto S.F. Musso, 2012).

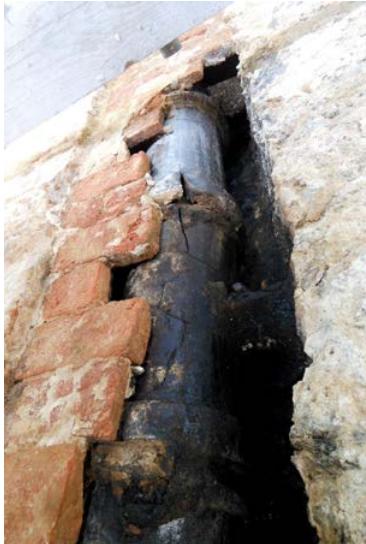
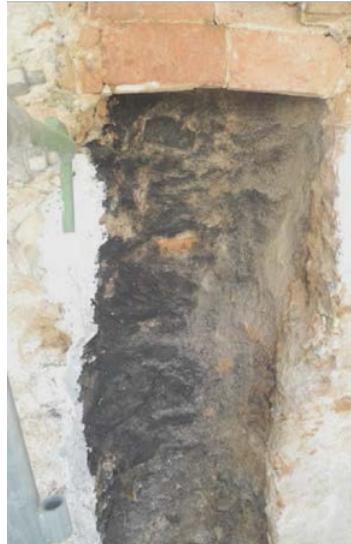
Figura 41. Savona, santuario di Nostra Signora della Misericordia. Dettagli della canna fumaria "in spessore di muratura" scoperta in fase di cantiere (foto S.F. Musso, 2013).

Si sa, tuttavia, che, per quanto accurati siano gli studi preventivi e il progetto d'intervento, ogni previsione deve necessariamente confrontarsi con il cantiere. Tra i momenti in cui si eseguono i rilievi, le analisi e le diagnosi, quello in cui il progetto è definito e, infine, l'effettiva apertura del cantiere, passa spesso molto tempo. Per questo, i fenomeni di degrado inizialmente rilevati saranno inevitabilmente progrediti e forse peggiorati, oppure potrebbero essere insorti nuovi problemi. Inoltre, per quanto accurata sia stata l'ispezione al momento degli studi preliminari, alcuni dettagli del manufatto o del suo stato di conservazione potrebbero essere sfuggiti ed emergere solo durante l'esecuzione delle opere. Altri elementi, infine, potranno mutare il quadro di riferimento fissato dal progetto, a seguito di eventi inaspettati e indesiderati insorti in fase di cantiere, obbligando a rivedere le analisi proposte e, talvolta, anche le scelte iniziali di progetto. È il caso, in questa esperienza, di un minuscolo coccio di ceramica rinvenuto, solo a ponteggi innalzati, nel corpo dell'intonaco al primo piano dell'edificio e che gli archeologi hanno con certezza datato alla prima metà del XVII secolo (termine per una datazione *post-quem*). Il suo rinvenimento ha da una parte portato a riconsiderare alcune ipotesi di ricostruzione della storia stratigrafica dell'edificio e, dall'altra, ha imposto la sua rigorosa conservazione *in situ* (fig. 40). Allo stesso modo, solo durante i lavori in cantiere, è emersa una canna fumaria realizzata in spessore di muratura, con elementi tronco-conici di terracotta internamenti invetriati, colmi di fuliggine ampiamente trasudata in superficie, con evidenti danni per il fronte (fig. 41). Essa, pur importante per la storia dell'edificio, come testimoniano le anomalie presenti in più immagini fotografiche di inizio Novecento, è stata infine rimossa per non pregiudicare l'efficacia degli interventi sul fronte, conservando però gli elementi in cotto nell'edificio.

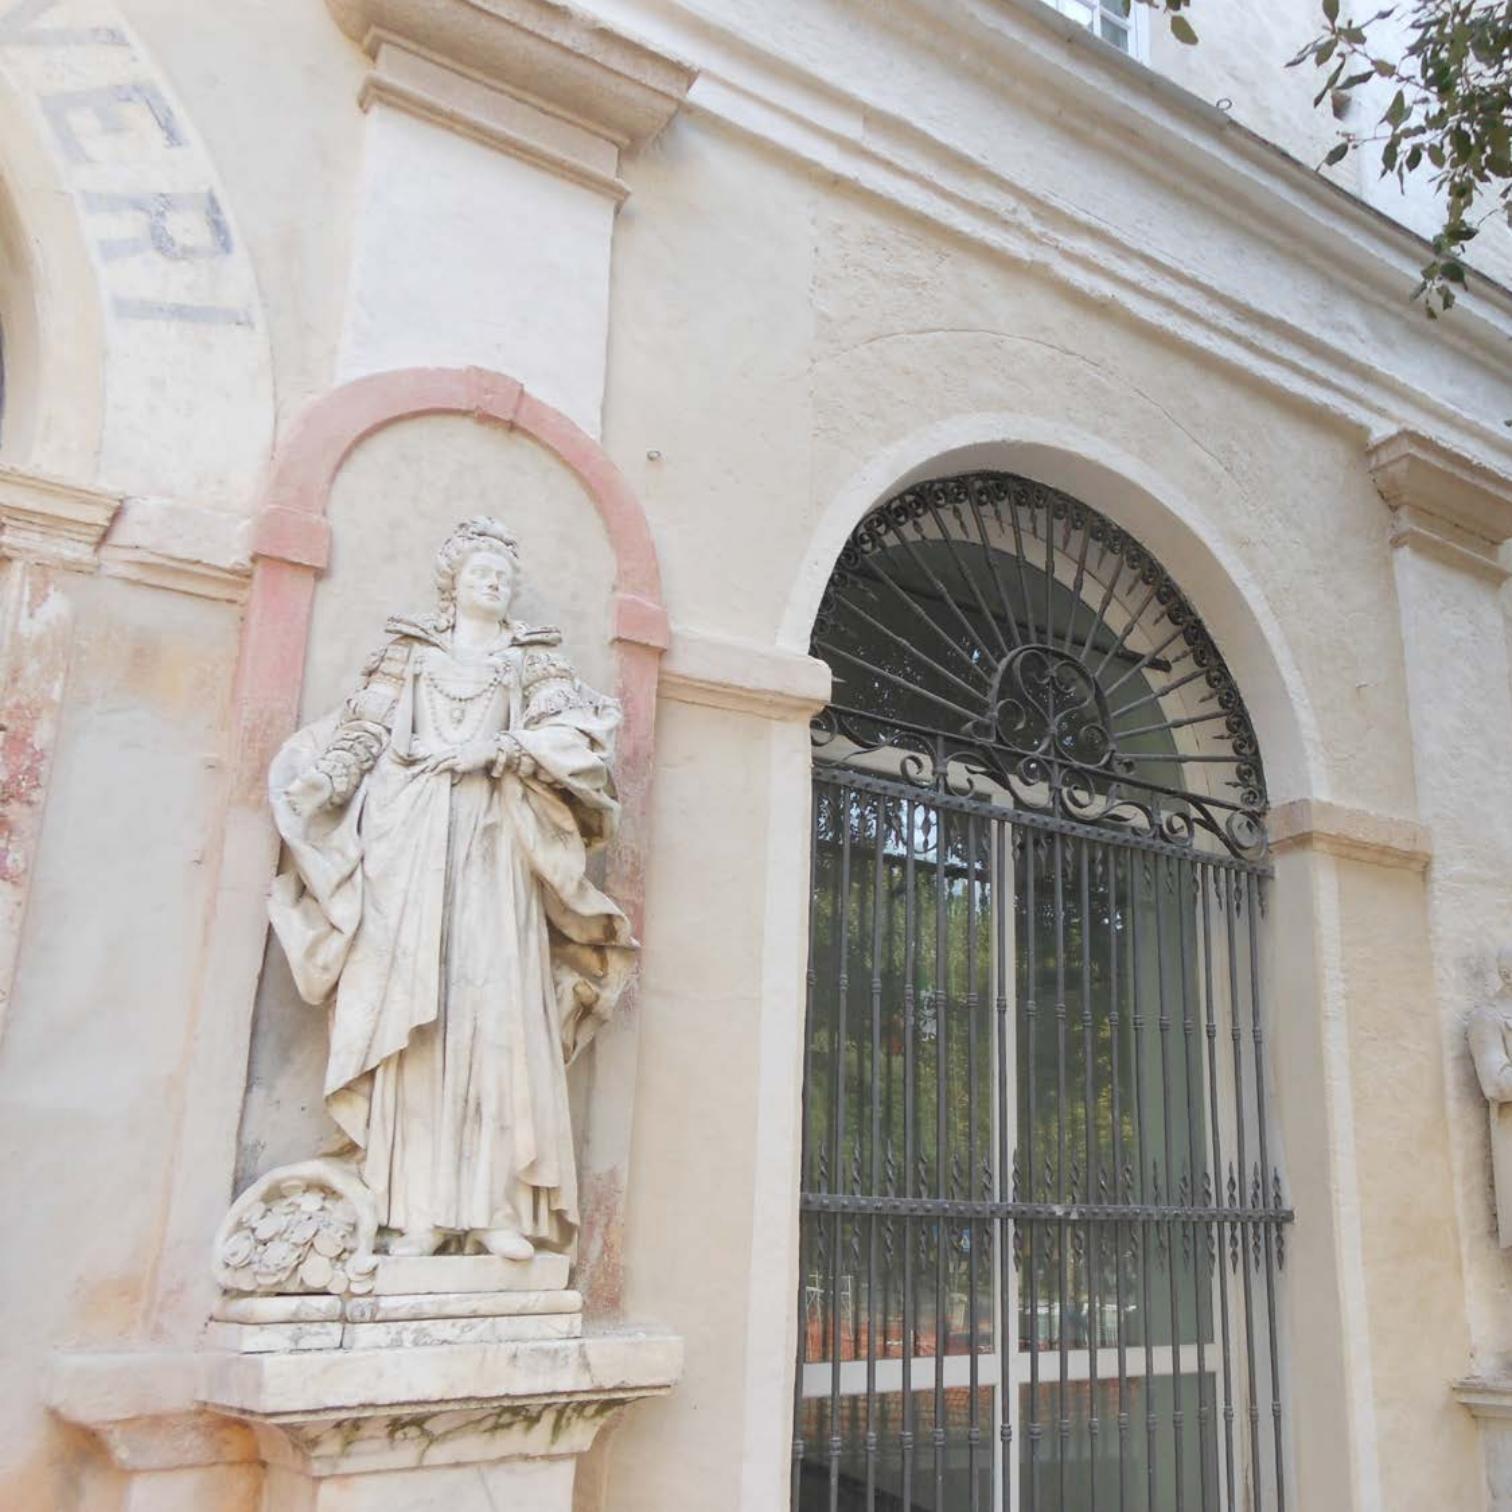
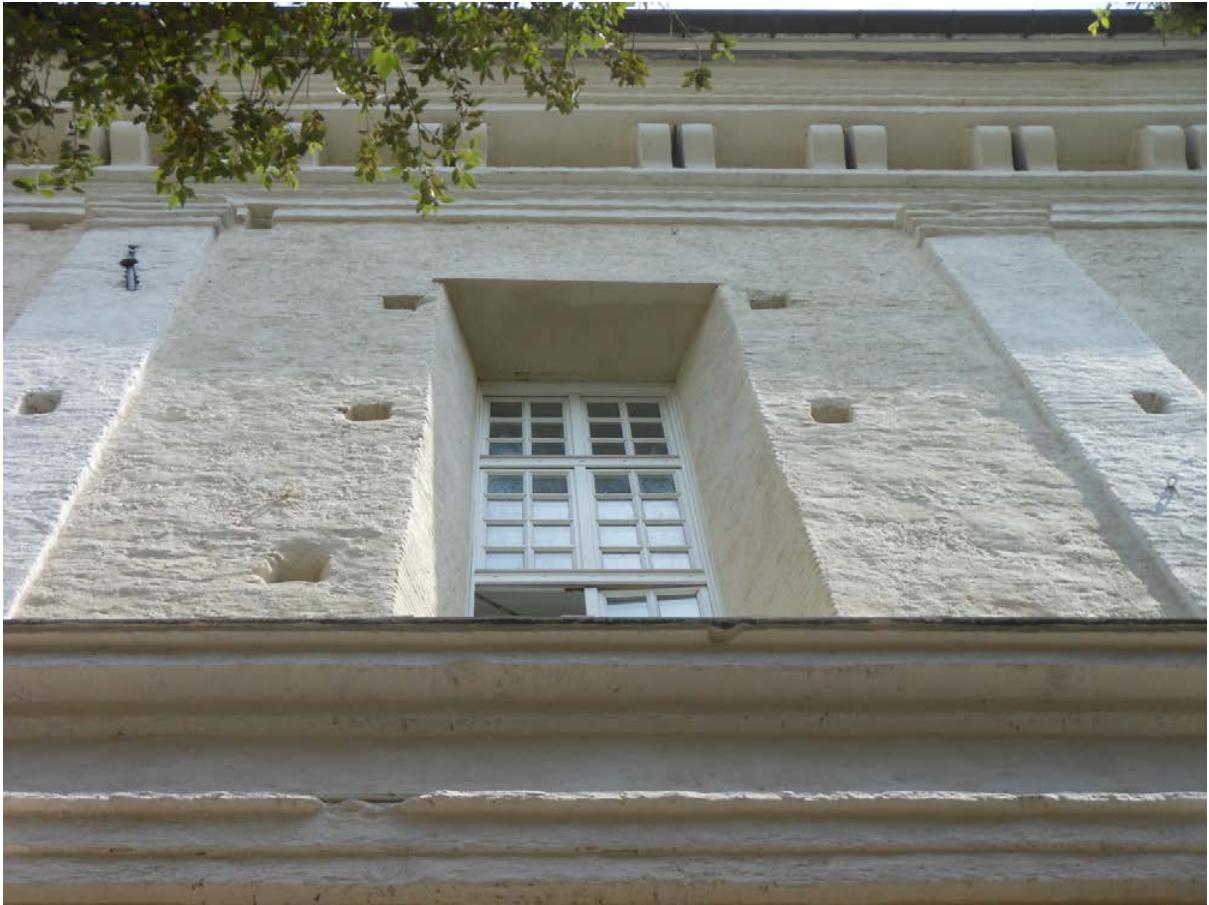
In questa e nella pagina precedente, figure 42-43. Savona, santuario di Nostra Signora della Misericordia, fronte principale dell'Ospizio dei poveri. Alcuni particolari della facciata a intervento concluso (foto S.F. Musso, 2013).

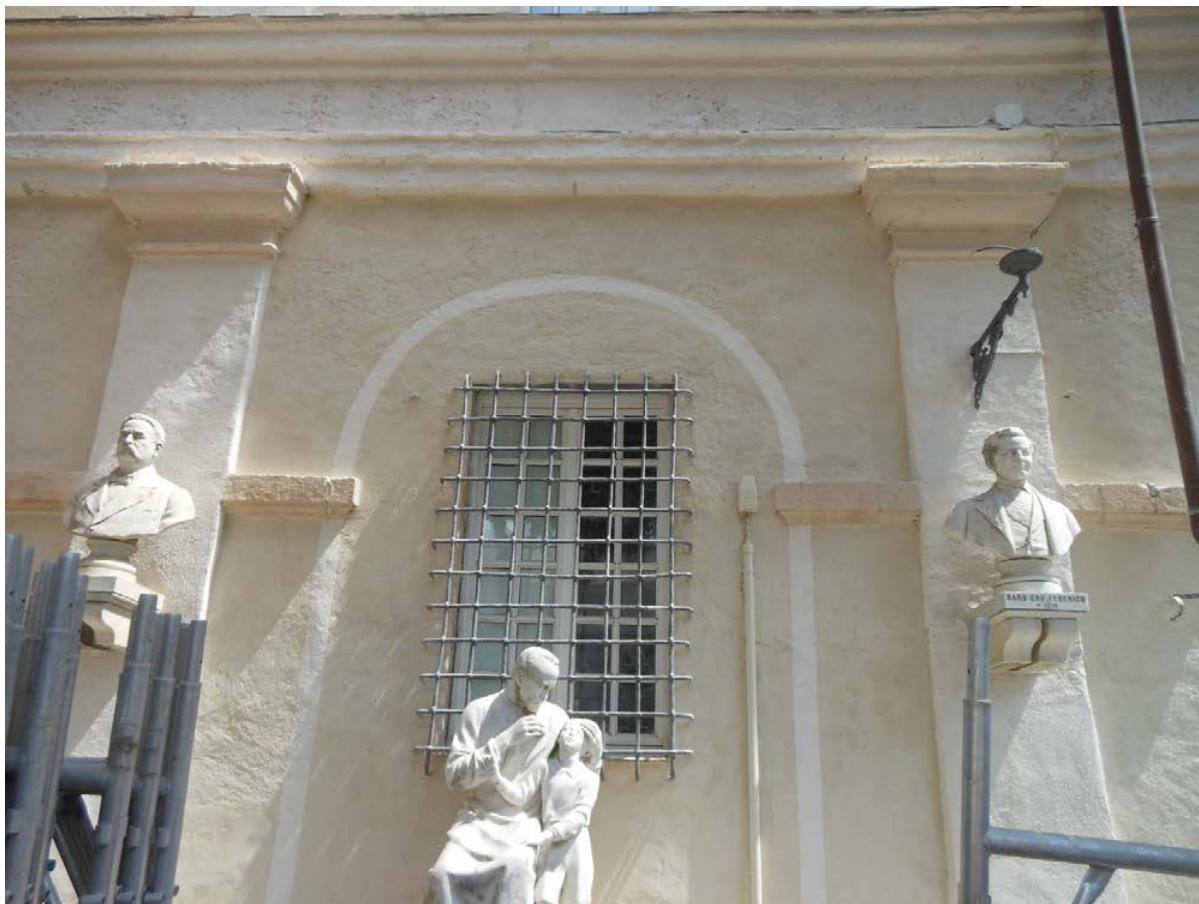
Figura 44. Savona, santuario di Nostra Signora della Misericordia, fronte principale dell'Ospizio dei poveri. Alcuni particolari della facciata a intervento concluso (foto S.F. Musso, 2013).
