A Repudiated Restoration: the Facade Reconstruction of the San Bernardino Basilica in L'Aquila

Carla Bartolomucci (Università degli Studi dell'Aquila)

Un restauro rinnegato: la ricostruzione della facciata della basilica di San Bernardino all'Aquila

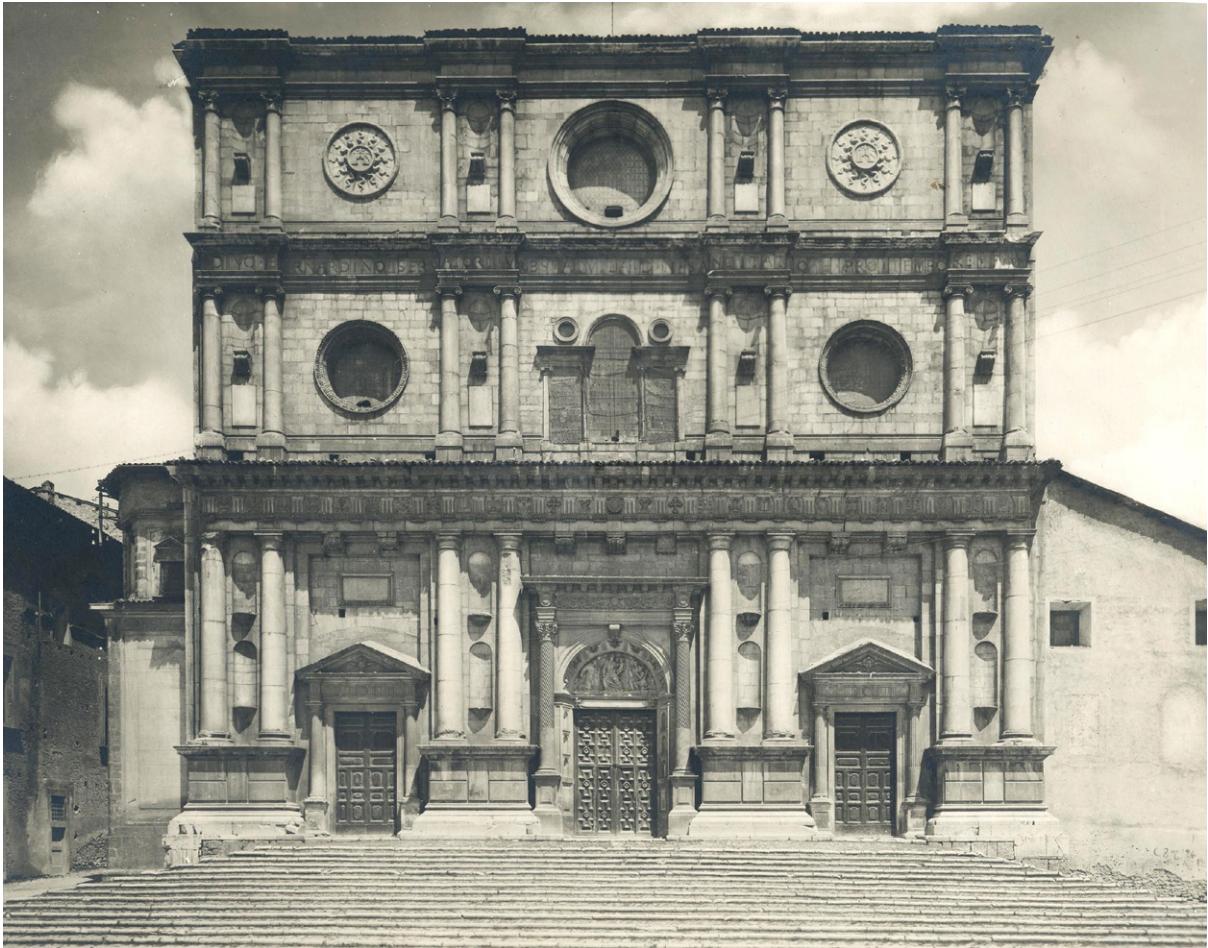
Figura 2. L'Aquila, basilica di San Bernardino da Siena, la facciata in una foto dei primi del Novecento. SABAP-AQ, archivio fotografico, neg. 16832, s.d., riproduzione da foto Alinari 1910 circa. Immagine su autorizzazione del MiC – Soprintendenza ABAP per le province di L'Aquila e Teramo (SABAP-AQ).

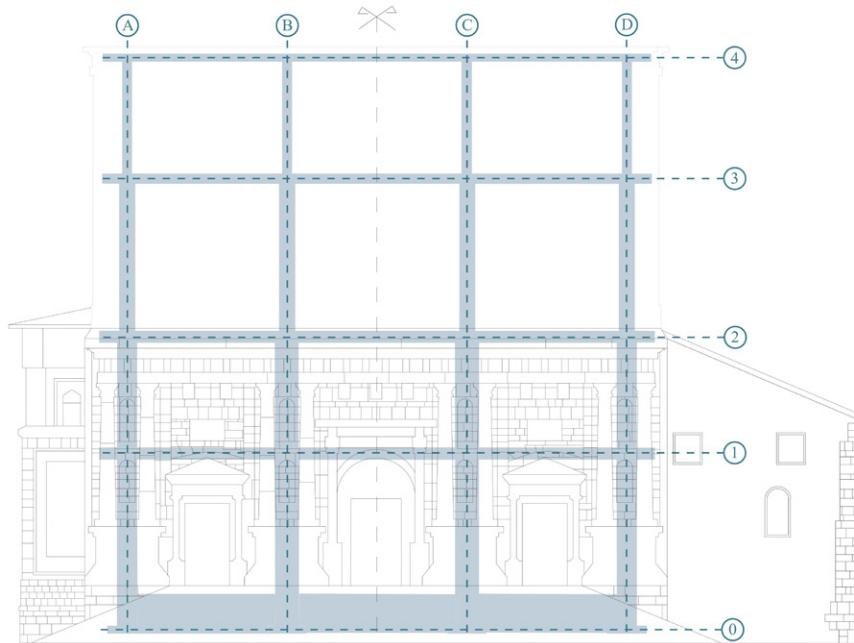
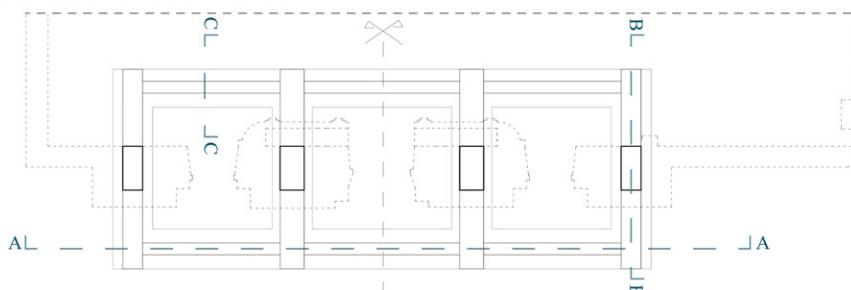
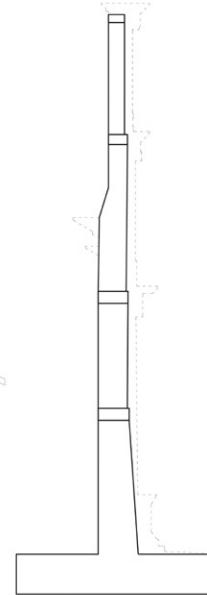
TELAIO DI FACCIATA

in mattoni), la costruzione di speroni di sostegno retrostanti (non realizzati) e la «costruzione di un'intelaiatura in cemento armato che racchiuda tutta la muratura, capace di resistere da sola agli urti sismici, concentrando la resistenza negli spigoli»³⁹ (fig. 4).
