Un restauro rinnegato: la ricostruzione della facciata della basilica di San Bernardino all'Aquila

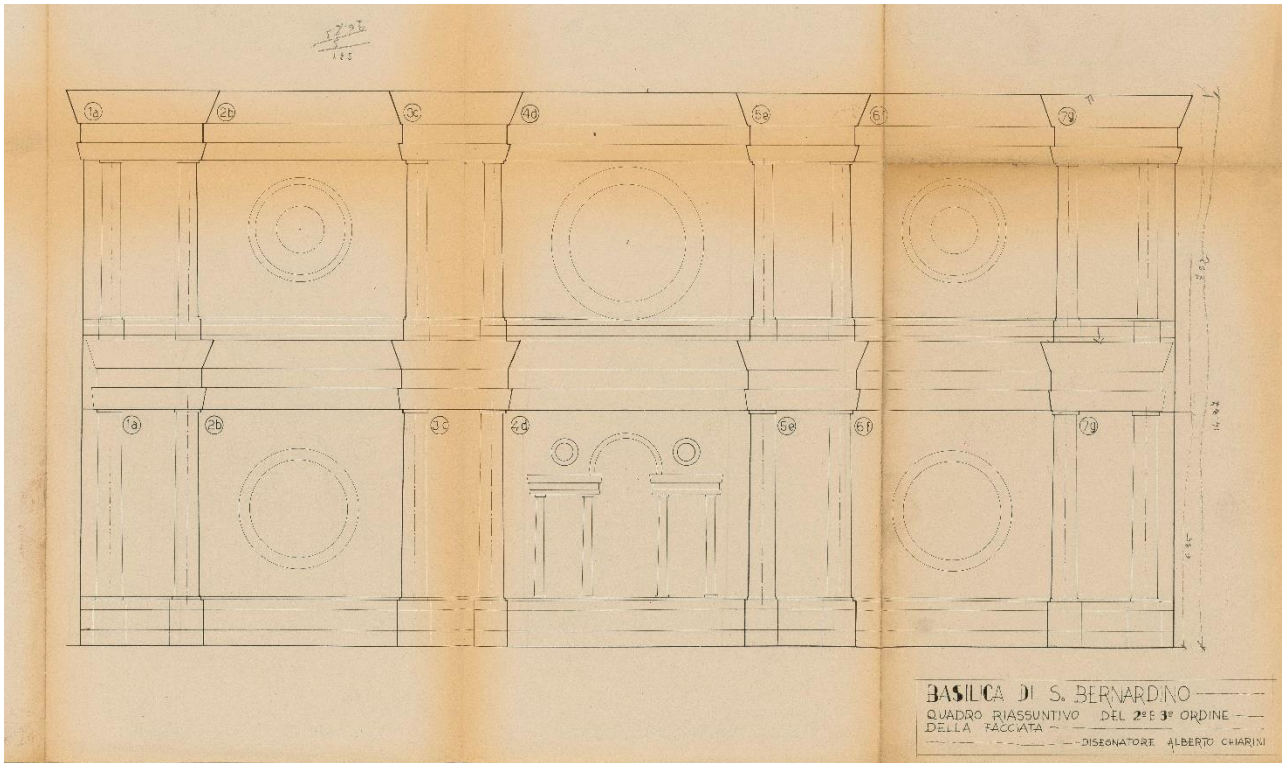
6. Il disegno d'insieme (relativo ai due ordini superiori della facciata) con l'individuazione delle porzioni smontate (AS-Aq, GC, b. 19).

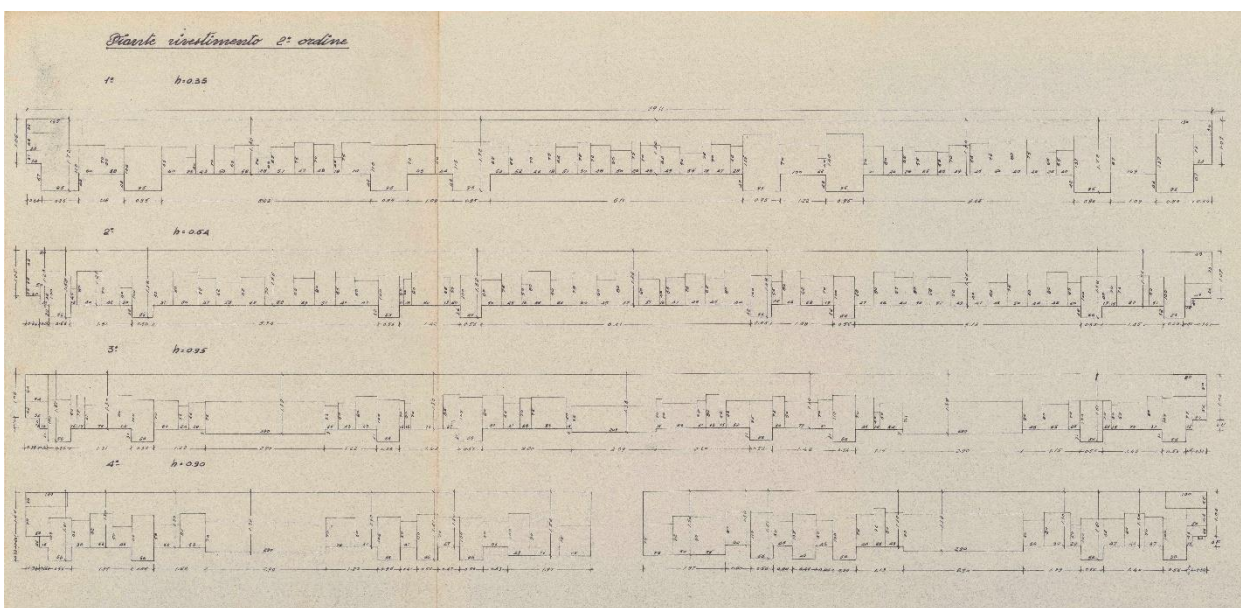
9. Uno stralcio delle "piante del rivestimento" con la misurazione della profondità dei concii della facciata, sezionata a diverse altezze su entrambi i livelli smontati (AS-Aq, Genio Civile, busta 18).
