Where it wasn't, how it wasn't: the Intricate Story of the Transfer of the Palazzetto Venezia in Rome

Renata Finocchiaro (Soprintendenza Archeologia Belle Arti e Paesaggio per l'Area Metropolitana di Napoli)

Built between 1466 and 1469 as a garden for Pope Paul II, the Palazzetto Venezia in Rome has a complex history. The area on which the pope's ancient Viridarium stood was chosen for the construction of the great national monument dedicated to the first king of Italy.

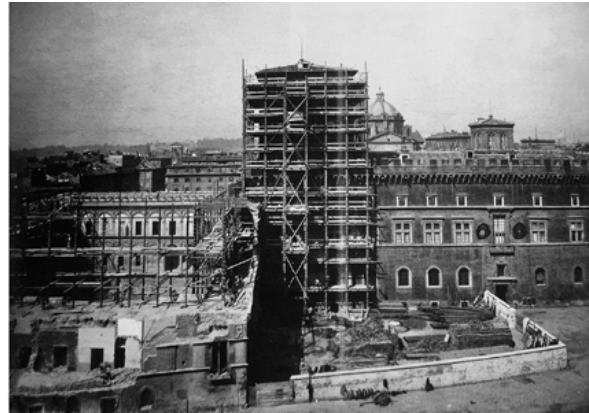
Figure 24-25. Fotografie raffiguranti le fasi di demolizione del palazzetto Venezia, 1910 (da COPPOLA 2012). Si noti il Vittoriano in costruzione, a sinistra, e la torre della Biscia sorretta dai ponteggi, a destra.

Il cantiere di demolizione doveva anche affrontare la questione relativa alla stabilità della torre della Biscia. Bisogna ricordare che, all'interno dell'enorme area di cantiere del Vittoriano, alle porzioni ancora superstiti del *Viridarium* era assegnata una evidente funzione strutturale: alcune arcate residue del passetto di Paolo III erano state lasciate in situ come contrafforte del *Viridarium* e quest'ultimo a sua volta svolgeva il ruolo di sperone nei confronti dell'alta torre che lo sovrastava. Le opere di rimozione furono perciò condotte per passi successivi: lo smontaggio del livello superiore del palazzetto adiacente alle arcate del passetto consentì di procedere alla demolizione di queste ultime; nella fase successiva, la rimozione delle strutture murarie non coinvolse inizialmente le tre arcate del chiostro prossime

alla torre che, opportunamente puntellate, permisero di attuare in sicurezza il consolidamento delle strutture fondali e di elevazione della torre stessa⁴⁴ (figg. 24-25).
