## Villa Bernasconi in Cernobbio: Questions of Authenticity in the Process of Conservation and Valorization

Cristina Boniotti (Politecnico di Milano)

# Villa Bernasconi a Cernobbio: questioni di autenticità nel percorso di conservazione e valorizzazione

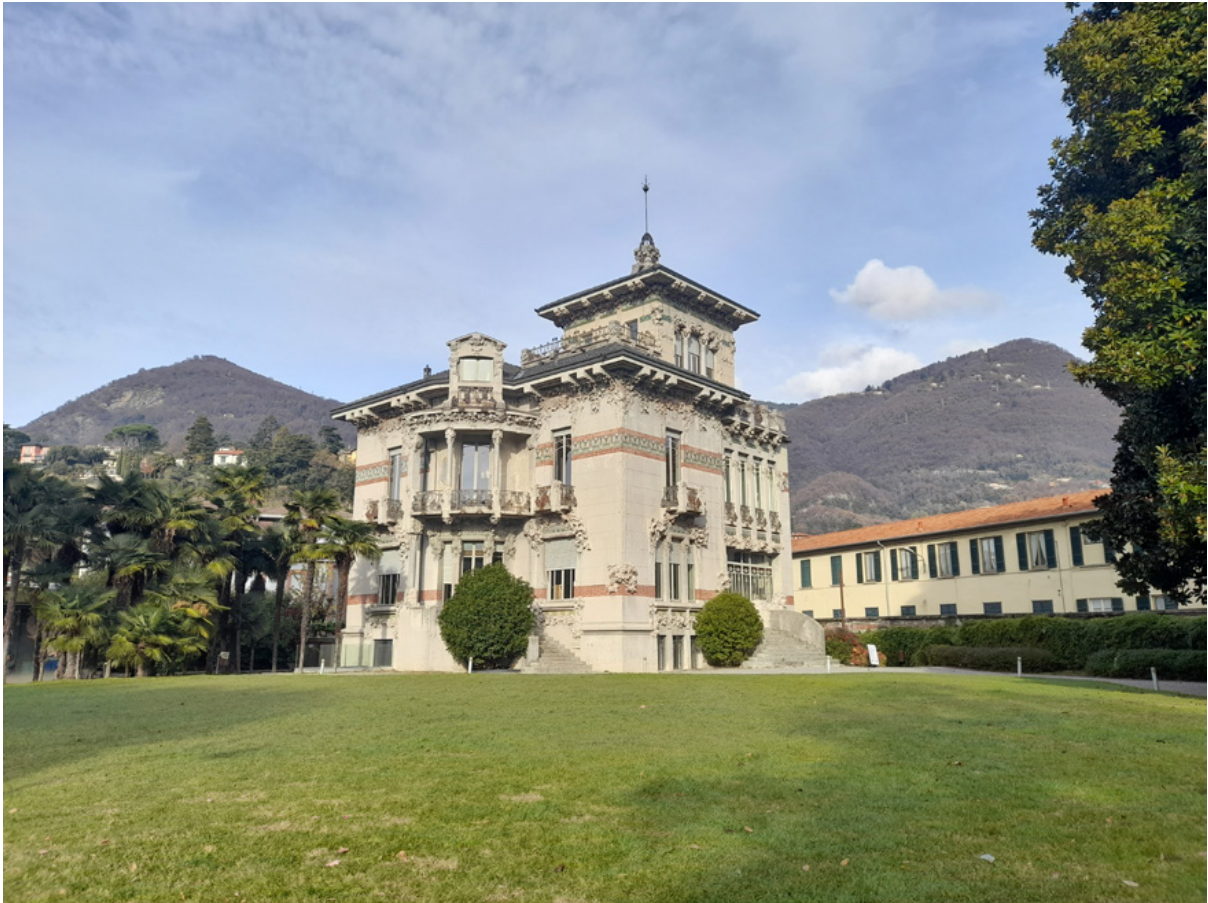
Figura 1. Alfredo Campanini, Villa Bernasconi a Cernobbio, prospetti esterni (foto C. Boniotti, 2025).

L'elemento che connota maggiormente i prospetti di Villa Bernasconi è il rigoglioso apparato decorativo, che esplora temi legati alla produzione della seta come bachi, bruchi, farfalle e foglie di gelso, tramite l'impiego del cemento decorativo, della ceramica, delle vetrate e del ferro battuto (figg. 1-6). L'adozione di un così specifico ed esuberante programma iconografico, in questo caso legato alla committenza, è aspetto assai raro nel panorama italiano e riscontrabile solo in pochi altri casi quali il Villino Ruggeri a Pesaro, caratterizzato da motivi decorativi ispirati al mondo marino<sup>16</sup>.

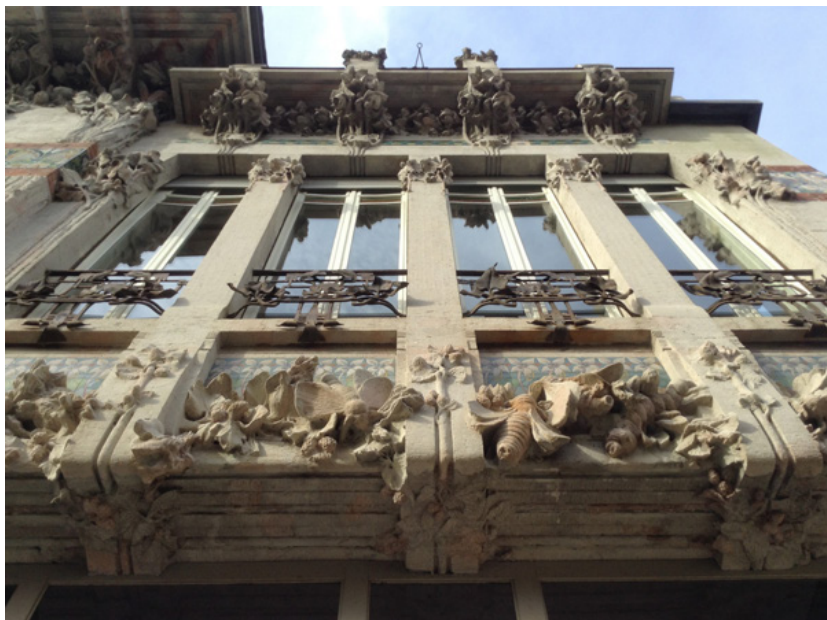
Figura 2. Alfredo Campanini, Villa Bernasconi a Cernobbio, dettagli dei prospetti esterni (foto C. Boniotti, 2025).

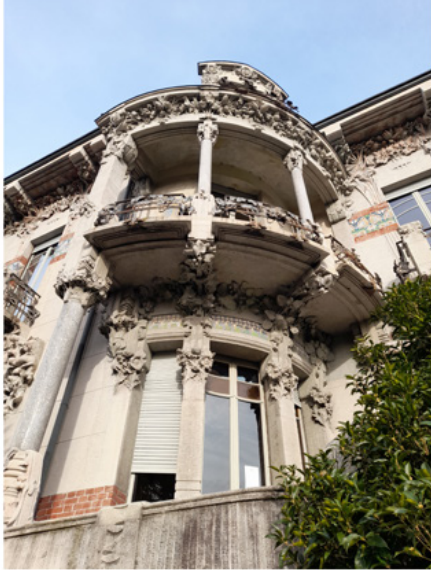
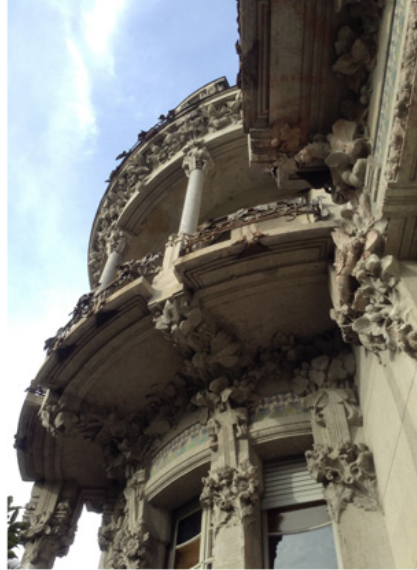
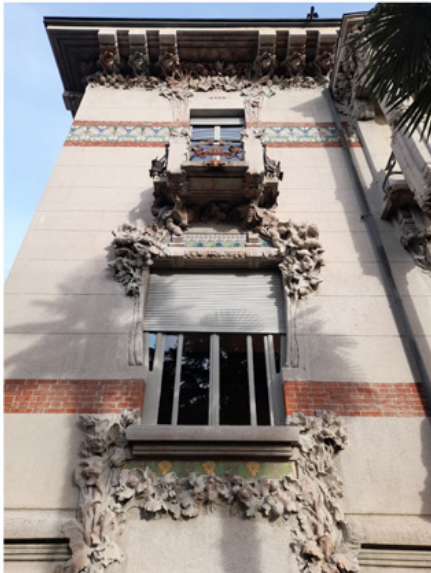
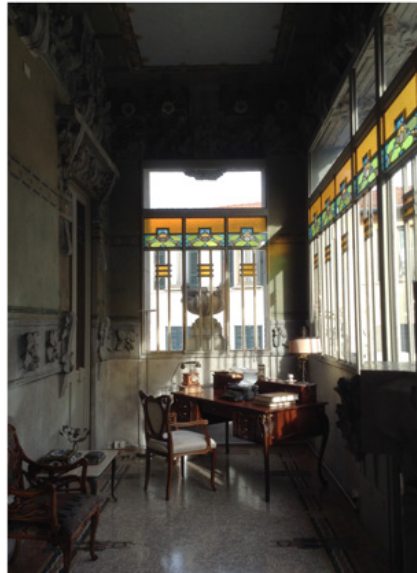
Figure 3-6. Alfredo Campanini, Villa Bernasconi a Cernobbio, dettagli dei prospetti esterni e dell'ingresso (foto C. Boniotti, 2025).

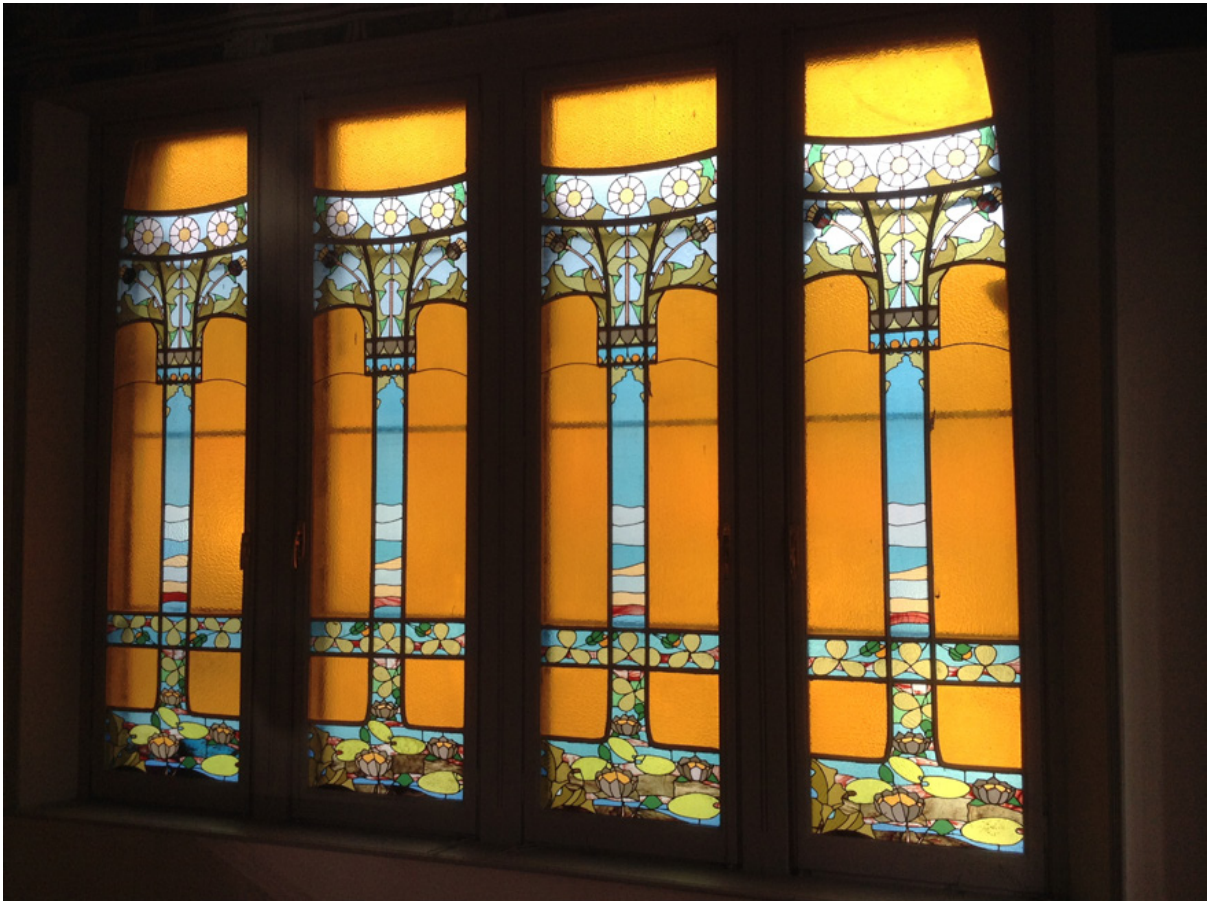
Figura 8. Alfredo Campanini, Villa Bernasconi a Cernobbio, vetrata dello scalone principale (foto C. Boniotti, 2025).

La ricerca ha consentito di risalire al disegno di progetto delle vetrate decorate dello scalone principale di Villa Bernasconi (fig. 7). Il documento, che era stato riprodotto in piccole dimensioni e in bianco e nero nel catalogo della mostra *Milano 70/70*, in cui era stato erroneamente attribuito al progetto di Casa Campanini, e correttamente ricondotto a Villa Bernasconi da Grigioni (2007), fornisce evidenze primarie finora mancanti riguardo alla conferma dell'attribuzione del progetto di Villa Bernasconi a Campanini e la sua partecipazione diretta nella definizione delle scelte legate agli apparati decorativi. La rappresentazione in scala 1:10 testimonia la responsabilità dell'architetto nella scelta del disegno e dei colori della vetrata, la cui esecuzione lasciava una libertà piuttosto limitata all'artigiano coinvolto<sup>18</sup>. La finestra a tre sportelli/pannelli riveste un ruolo fondamentale nella definizione dell'immagine del vano della scala principale ed è costruita attraverso l'impegno di piccole parti di vetro colorato rilegate a piombo raffiguranti elementi vegetali e floreali (fig. 8). In particolare, la parte inferiore è contraddistinta da un motivo decorativo con ninfee riscontrabile anche nella porta

d'ingresso di Casa Campanini. La tecnica esecutiva adottata in entrambi i casi lascia supporre che la manifattura coinvolta, anche se tutt'ora sconosciuta, fosse la medesima. In quegli anni anche l'Acquario Civico di Milano era stato rivestito con piastrelle di ceramica che riproducevano il mondo acquatico e ninfee. Nel disegno d'archivio sono abbozzati inoltre alcuni elementi vegetali in cemento posti sulla facciata esterna a decorazione della vetrata.
