## The 19<sup>th</sup> Century Restoration of Sansovino's Loggetta in Piazza San Marco

*Between 1876 and 1885 a restoration was carried out at Sansovino's Loggetta in Piazza San Marco in Venice. The documentary material is of some interest. First of all, it offers new information on the building and new reasons for reflecting on the original state of the Loggetta and, above all, it records a significant theoretical change in the culture of restoration towards conservation, imprinted by the Ministry of Education with the ministerial decree and related circular dated 1882, July, 21st.*

# Il restauro ottocentesco della Loggetta sansoviniana in Piazza San Marco a Venezia

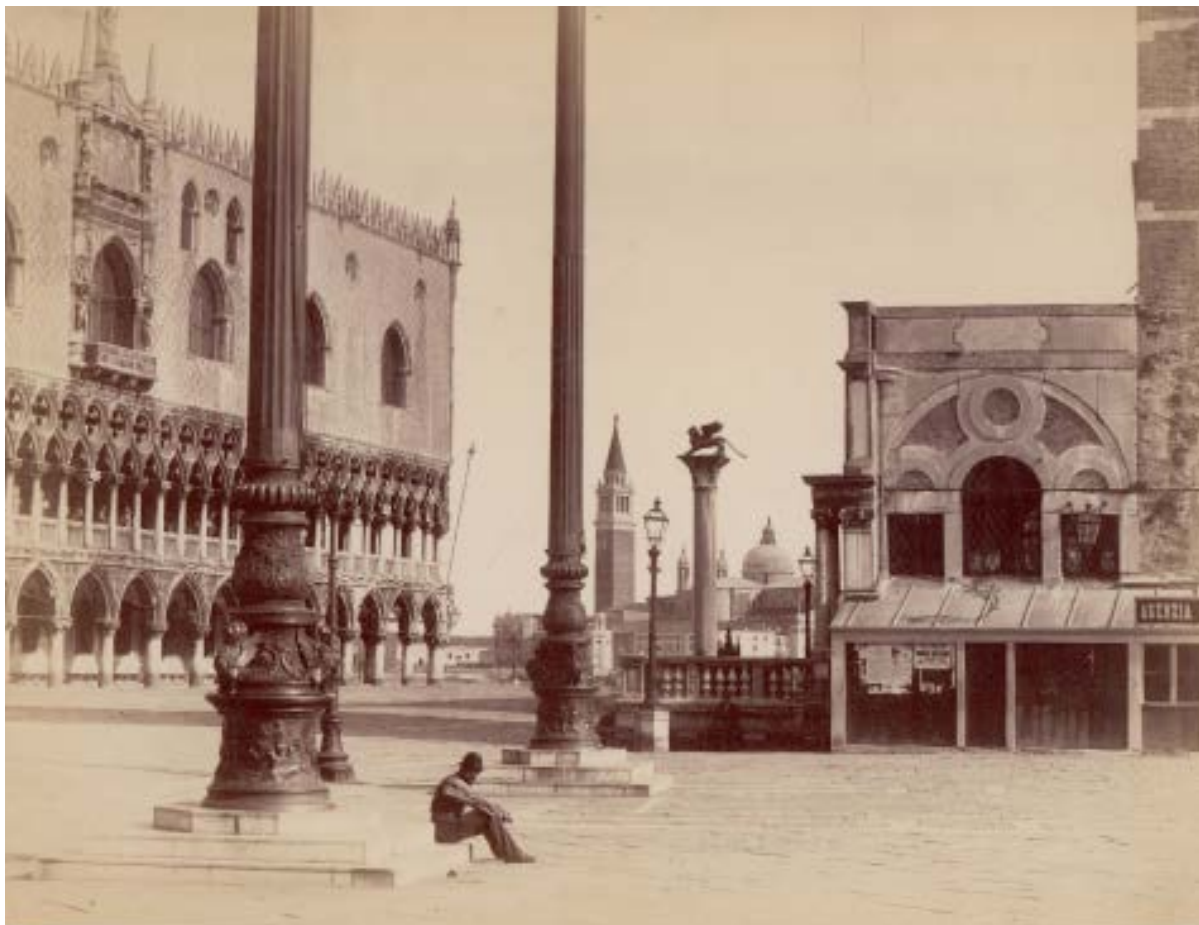
Figura 1. Venezia, Loggetta sansoviniana, fianco nord, ante 1873 (foto C. Naya, "Civico Archivio Fotografico, Milano", fondo Lamberto Vitali, LV 1197-prot. n. CF-2018/77 del 20 maggio 2018).

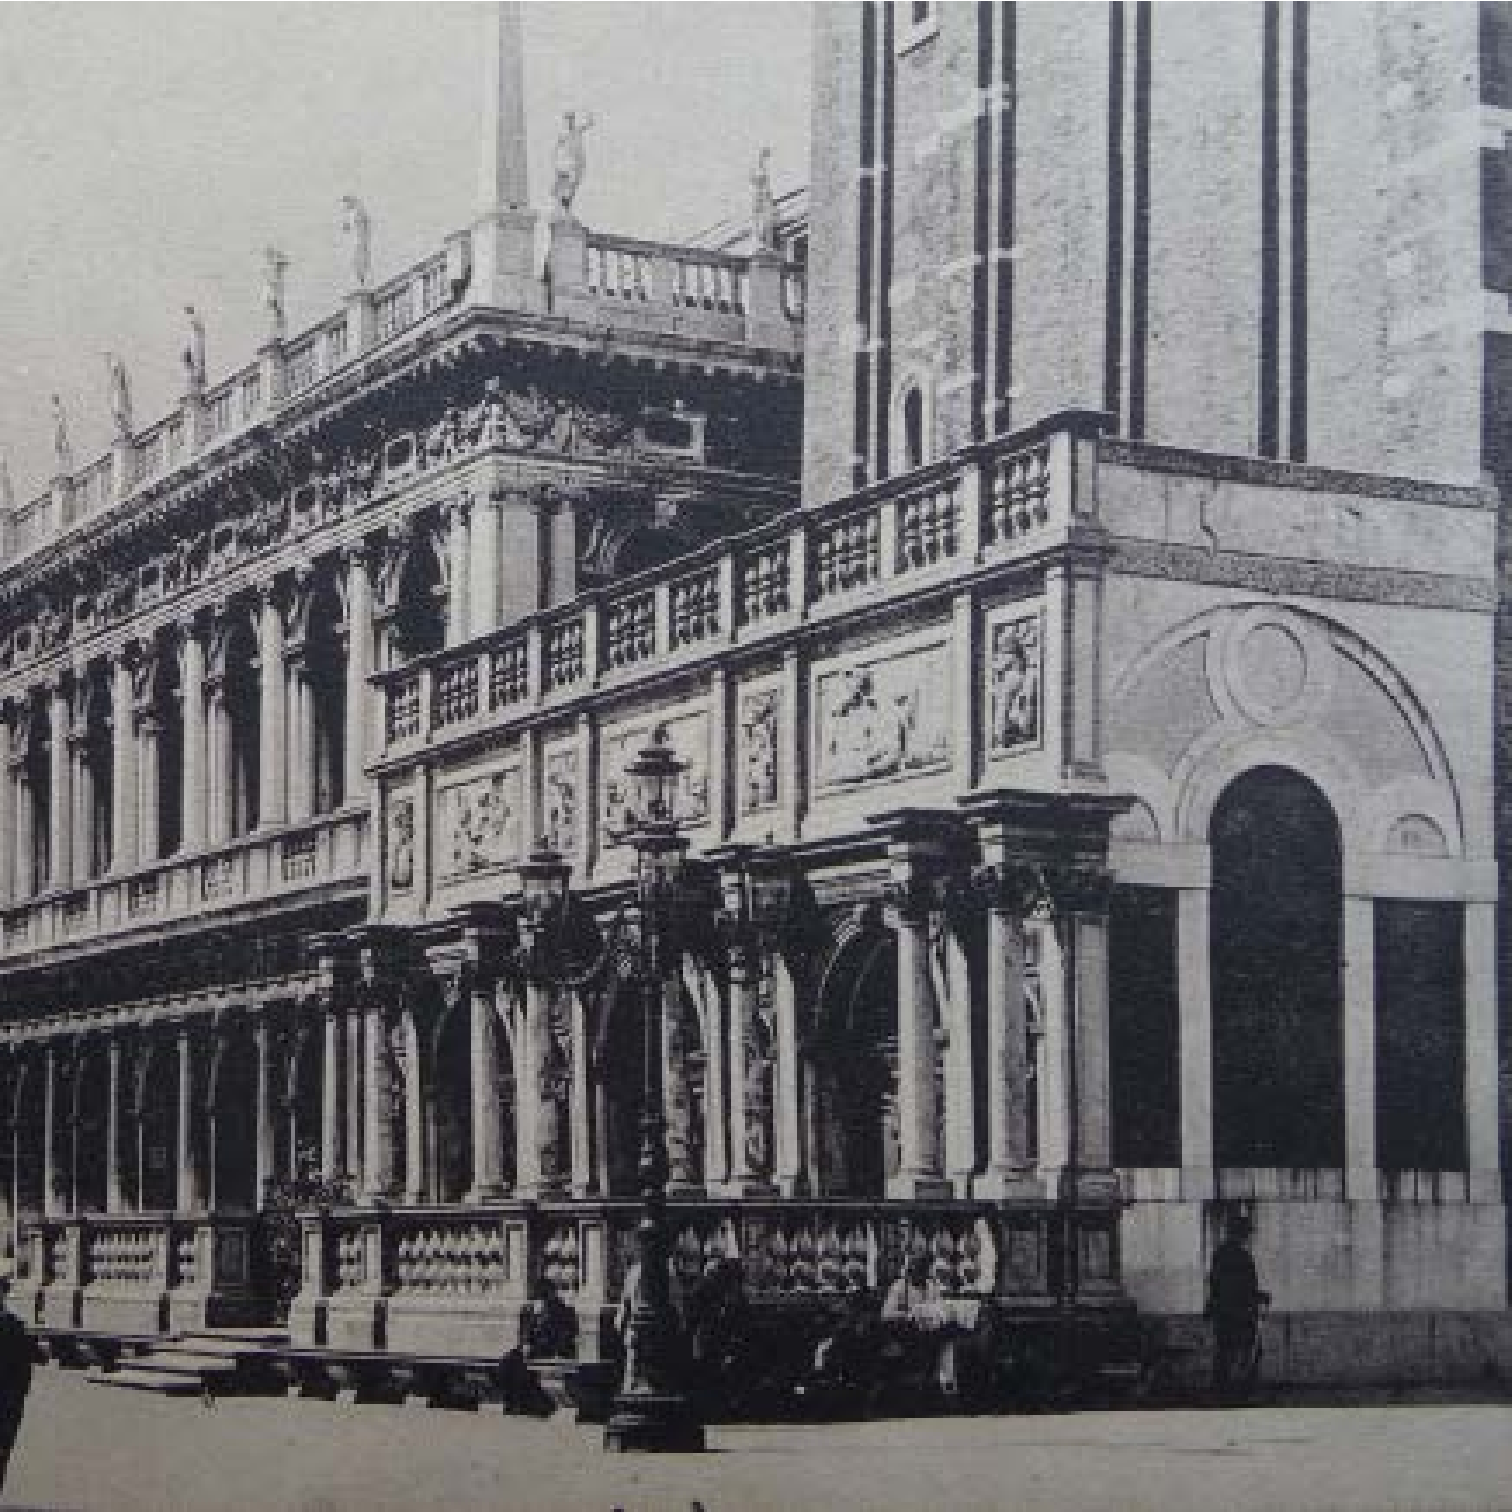
Nella pagina a fianco, figura 2. Venezia, Loggetta sansoviniana, cartolina, 1885-1902.

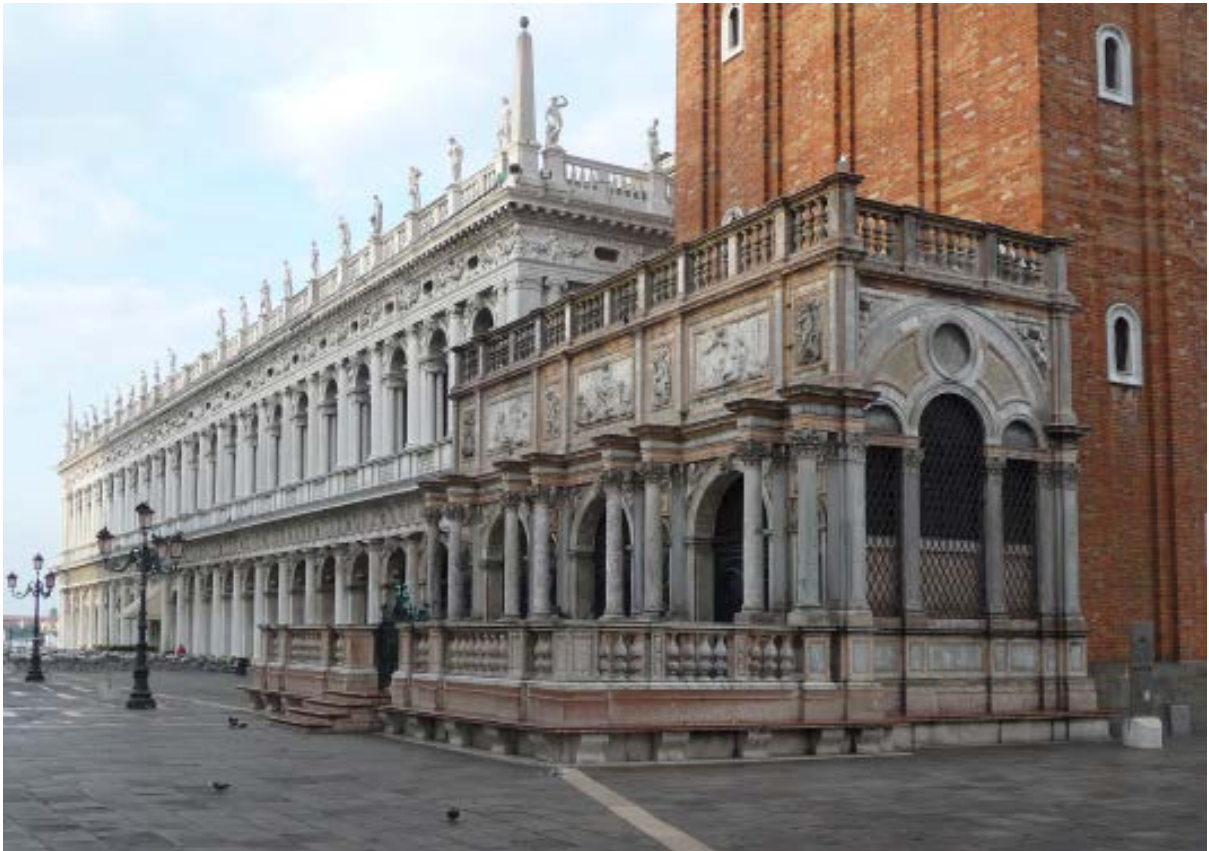
oggi si ammira è una ricostruzione del 1912, in cui di autentico ci sono solo frammenti della facciata principale mentre i fianchi sono una reinvenzione in stile<sup>2</sup> (fig. 3).

Figura 3. Venezia, Libreria marciana e Loggetta sansoviniana (foto G. Lupo).

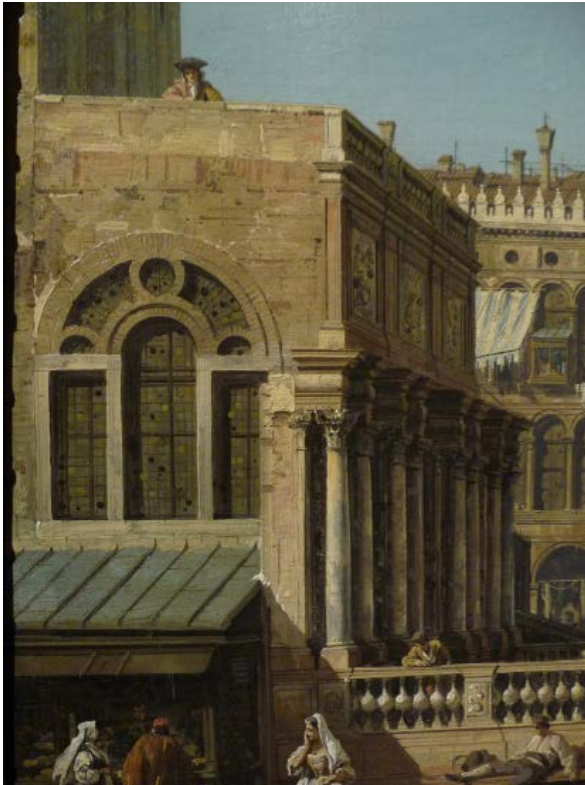
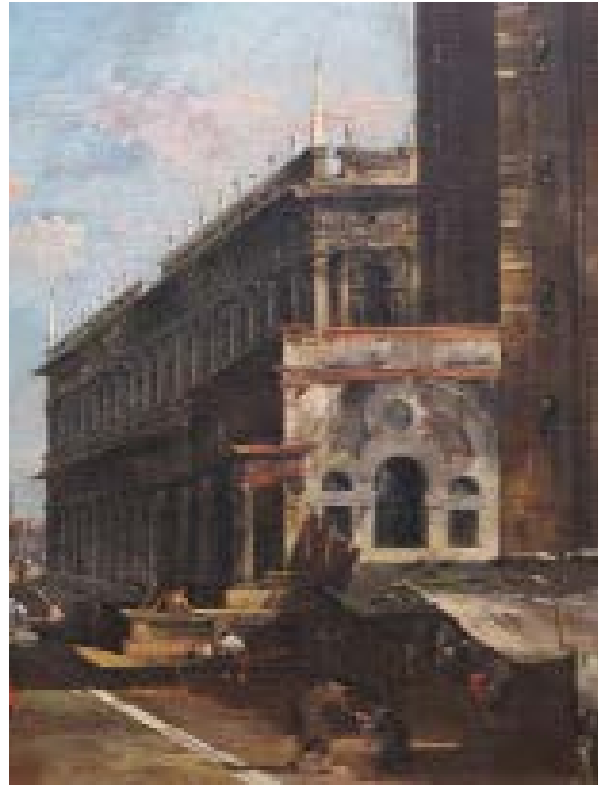
Da sinistra, figura 6. Giovanni Antonio Canal, detto il Canaletto, *La Torre dell'Orologio in Piazza San Marco*, 1730, particolare. The Nelson-Atkins Museum of Art, Kansas City ([https://commons.wikimedia.org/wiki/File:Giovanni\\_Antonio\\_Canal\\_il\\_Canaletto\\_-\\_Piazza\\_San\\_Marco\\_-\\_the\\_Clocktower\\_-\\_WGA03885.jpg](https://commons.wikimedia.org/wiki/File:Giovanni_Antonio_Canal_il_Canaletto_-_Piazza_San_Marco_-_the_Clocktower_-_WGA03885.jpg); ultimo accesso 23 maggio 2018); figura 7. Francesco Guardi, *Veduta della Piazzetta*, 1770, particolare. Venezia, Gallerie G. Franchetti, Ca' d'Oro ([https://commons.wikimedia.org/wiki/File:Veduta\\_della\\_piazzetta\\_verso\\_San\\_Giorgio\\_di\\_Francesco\\_Guardi.JPG](https://commons.wikimedia.org/wiki/File:Veduta_della_piazzetta_verso_San_Giorgio_di_Francesco_Guardi.JPG); ultimo accesso 23 maggio 2018).

Questa bruttura era talmente evidente che alcuni vedutisti come Van Wittel e specialmente Canaletto si sentirono in dovere di usare tutta la loro arte per rappresentare la trifora della Loggetta con proporzioni più slanciate e snelle<sup>8</sup> (fig. 6).

Innanzitutto la documentazione dei restauri sei e settecenteschi non riporta di manomissioni radicali ai fianchi della Loggetta. Lorenzetti nel suo studio del 1910 aveva affermato che nel corso dei restauri del 1653-1654 «le finestre a lunetta aperte una per lato sui muri di fianco erano state cambiate nelle due grandi trifore», inducendo a pensare che le trifore non fossero di Sansovino. In verità i documenti archivistici ai quali Lorenzetti faceva riferimento, riguardavano solo l'acquisto di vetri per le finestre e l'inserimento di grate di ferro a raggiera<sup>15</sup>, nel contesto di un intervento probabilmente limitato all'apertura delle specchiature della fascia di coronamento della trifora, così come si vede nelle vedute di Piazza San Marco di Carlevariis, Canaletto e Bellotto<sup>16</sup> (fig. 6). Infatti, la trifora (lato

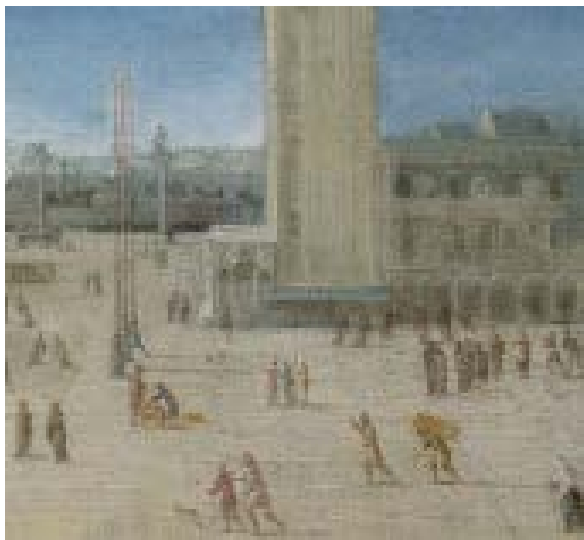
Figura 8. Bonifacio de Pitati, *Padre benedicente e Piazza San Marco*, 1543-1544, particolare della Loggetta. Archivio fotografico Gallerie dell'Accademia di Venezia. Su concessione del MiBAC. Museo Nazionale Gallerie dell'Accademia di Venezia (prot. n. 1166, 23 maggio 2018).

nord) è già presente nel quadro di Bonifacio de Pitati, *L'Eterno benedicente e Piazza San Marco*<sup>17</sup> (fig. 8), dipinto appena conclusa la Loggetta, dove appaiono ben delineati tutti gli elementi costitutivi: si vedono bene i pilastri che delimitano la tripartizione del finestrone e il coronamento decorato con la fascia concentrica a specchiature, dove soltanto l'oculo centrale e le lunette delle finestre laterali risultano forati. Quel che è più interessante è che la trifora appare già tamponata, pronta per accogliere il prolungamento delle botteghe che già esistevano lungo i lati del campanile (fig. 8). Quindi, sembra evidente che nei fianchi della Loggetta una trifora che fosse a tutta altezza non fu mai realizzata ed è molto verosimile che le botteghe addossate fin da subito (1544) abbiano preservato la muratura

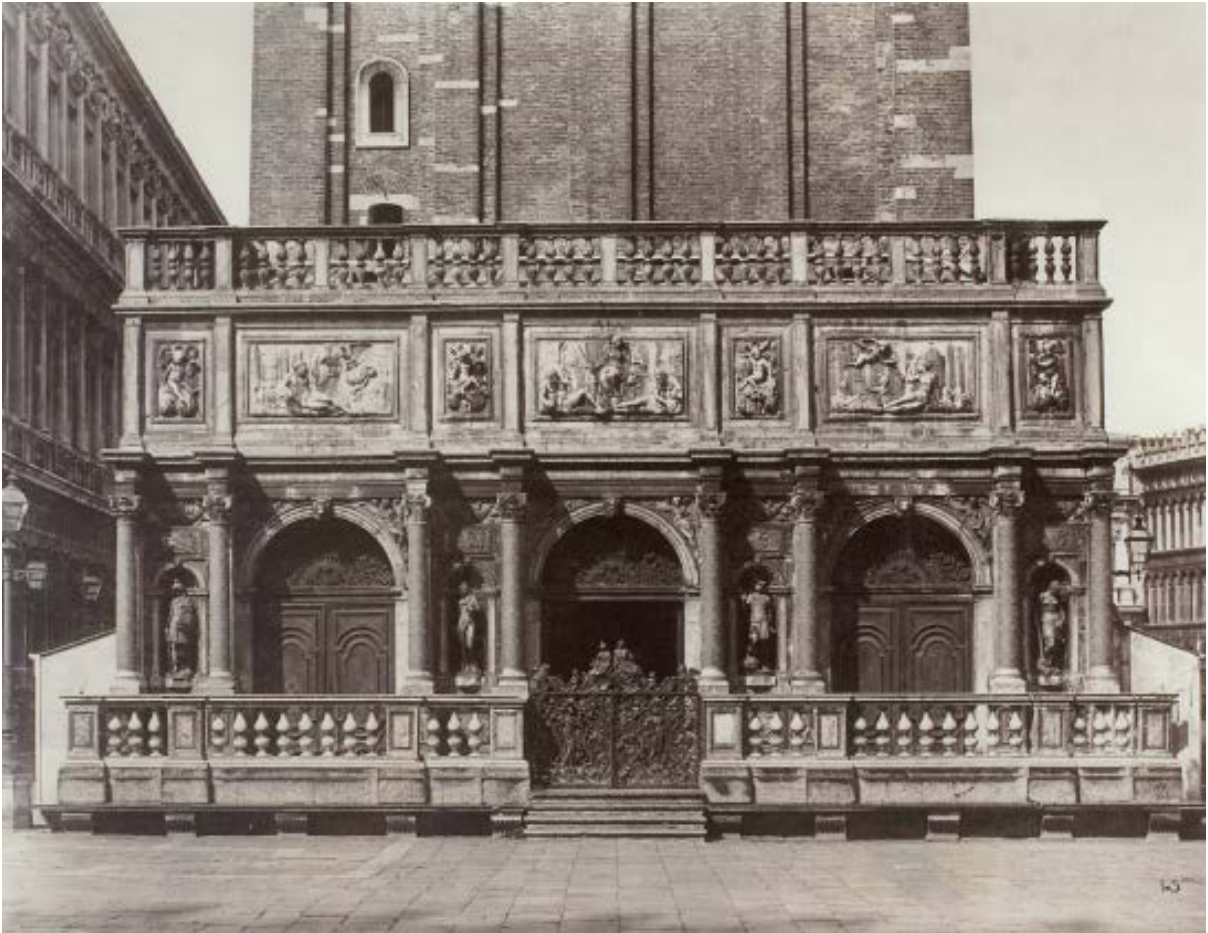
Figura 9. Loggetta alla base del campanile di San Marco, 1860-1870 (foto C. Naya, Alinari FVQ-F-062570-0000).

Per la cultura umanistica lo stato della Loggetta incominciava a rappresentare una macchia per la *renovatio urbis* veneziana. Si iniziò a porre rimedio ai suoi “difetti” nel 1654, abbellendola con una terrazza e con delle belle inferriate alle trifore<sup>37</sup>, e poi nel 1749 completando nella facciata principale l’attico al quale Giorgio Massari aggiunse le parti terminali, confessando però di non saper spiegare per quale “accidente” fosse rimasto imperfetto<sup>38</sup> (fig. 9).

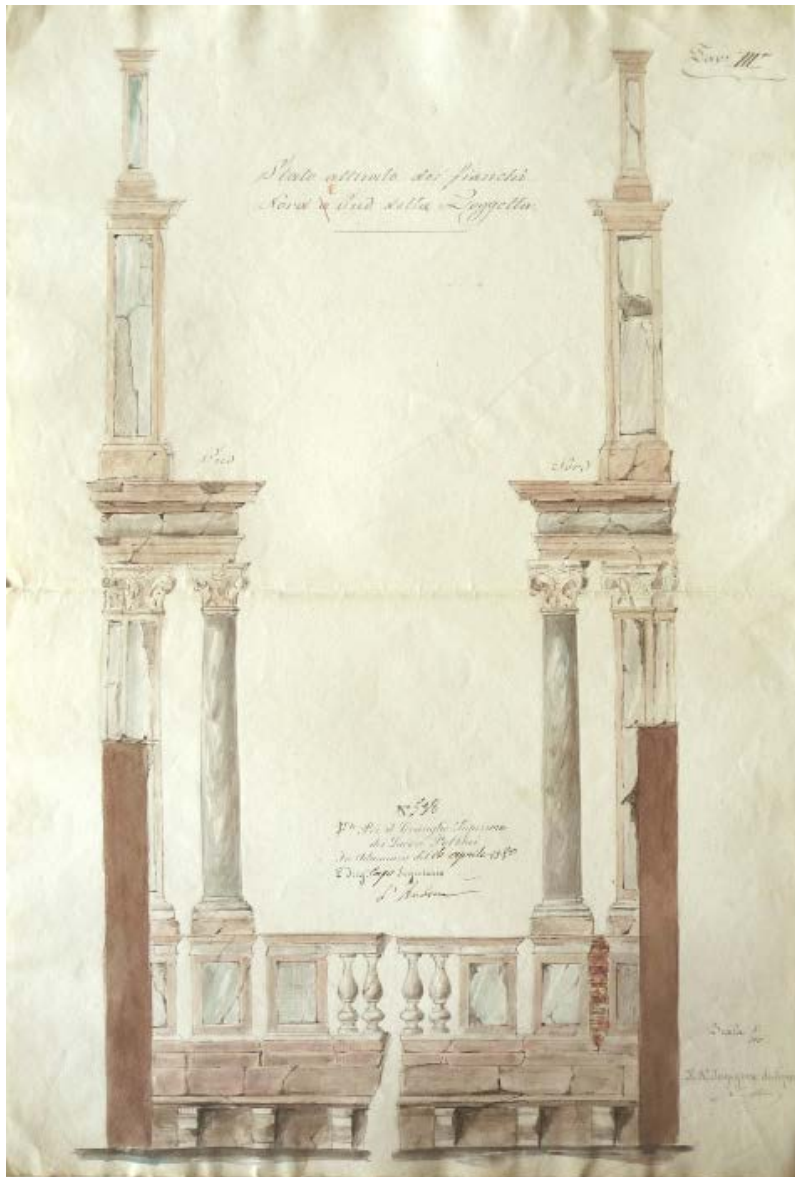
Figura 15. Loggetta sansoviniana, rilievo dei risvolti nord e sud della facciata principale 1880. Roma, Archivio Centrale dello Stato, Direzione Generale Antichità e Belle Arti, 2° vers., Allegati b. 17.
