## Venzone, the “Most Beautiful Italian Village”, Rebuilt from the Ruins

ArchistoR EXTRA 7 (2020)

# Venzone, il “Borgo più bello d’Italia” ricostruito dalle macerie

Alessandra Ferrighi

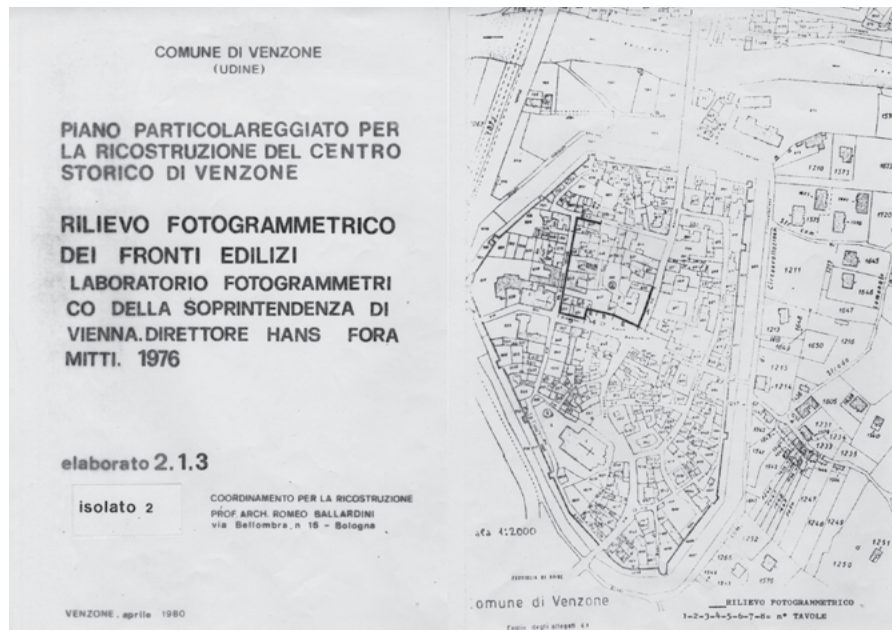
Figura 4. Cartiglio dell'elaborato facente parte del Piano particolareggiato per la ricostruzione del centro storico di Venzone e localizzazione del rilievo dei fronti edilizi eseguiti nell'estate del 1976 da Hans Foramitti di Vienna, prima della seconda scossa del 15 settembre (ACV, Ufficio tecnico, Piano per la ricostruzione).

Nell'agosto del 1976 il direttore del Laboratorio di Fotogrammetria del Bundesdenkmalamt (BDA) di Vienna, l'ingegnere Hans Foramitti, con la collaborazione di ICCROM Roma avviò un'importante campagna di rilievi dei fronti sulle strade principali, poi restituiti graficamente in scala 1:50<sup>14</sup> (figg. 4-5)<sup>15</sup>.

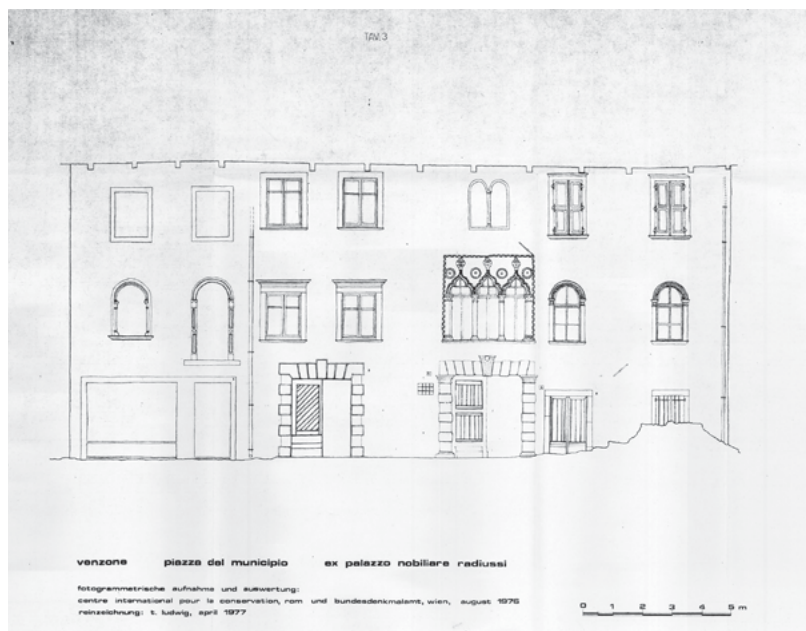
Figura 5. Restituzione del rilievo, realizzato nell'estate del 1976, di palazzo Radiussi in piazza del Municipio a Venzone. Dopo la seconda scossa del 15 settembre non rimase più nulla del palazzo; come tutte le riprese fotogrammetriche si rivelò fondamentale per il Piano di ricostruzione del centro (ACV, Ufficio tecnico, Piano per la ricostruzione).

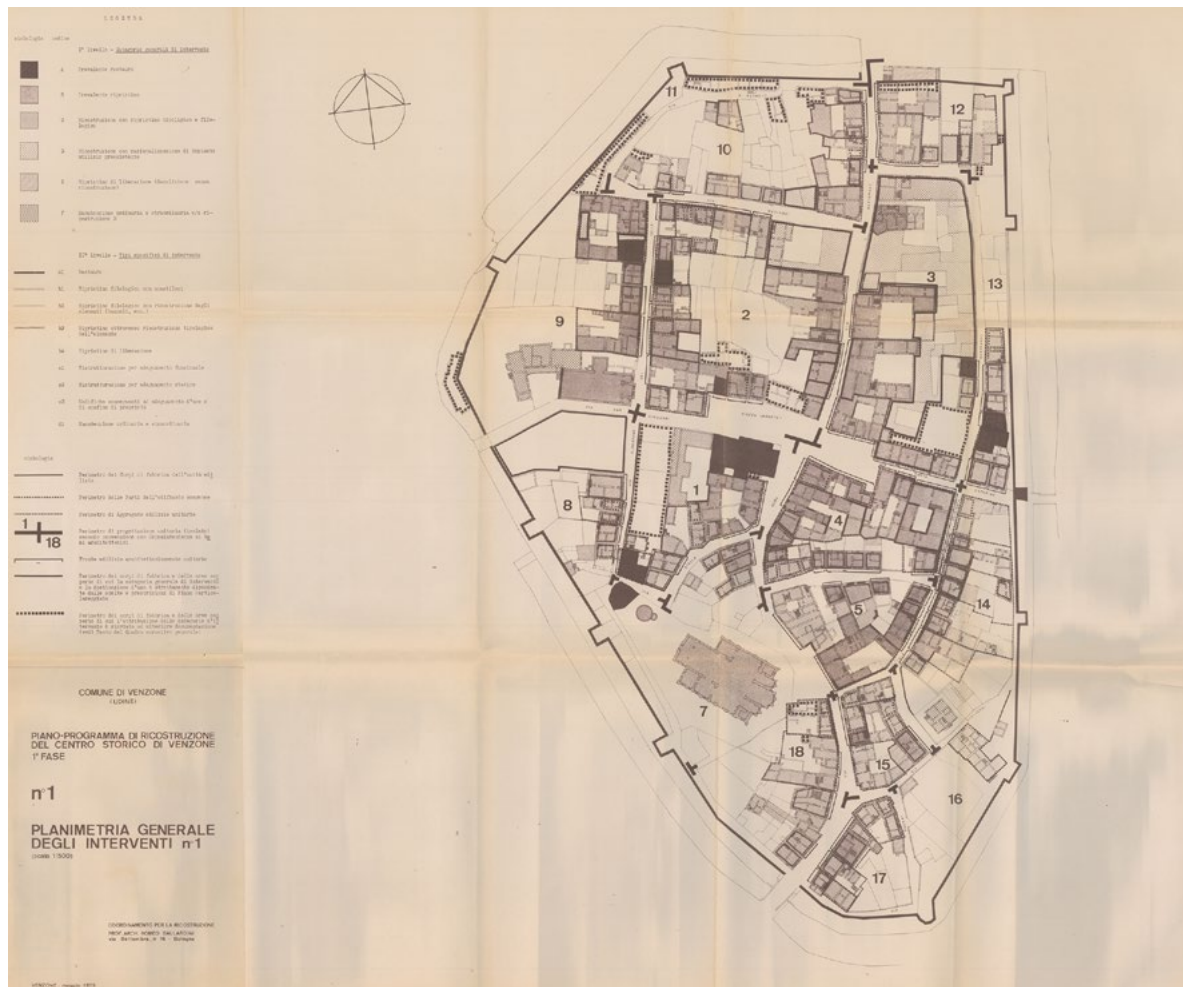
Figura 6. Piano-programma di ricostruzione del centro storico di Venzone 1ª fase, maggio 1979, R. Ballardini; tavola 1. Planimetria generale degli interventi. Si notino le insule (isolati) individuati tramite numerazione e le categorie generali di intervento previste nella prima fase (ACV, Ufficio tecnico, Piano per la ricostruzione).

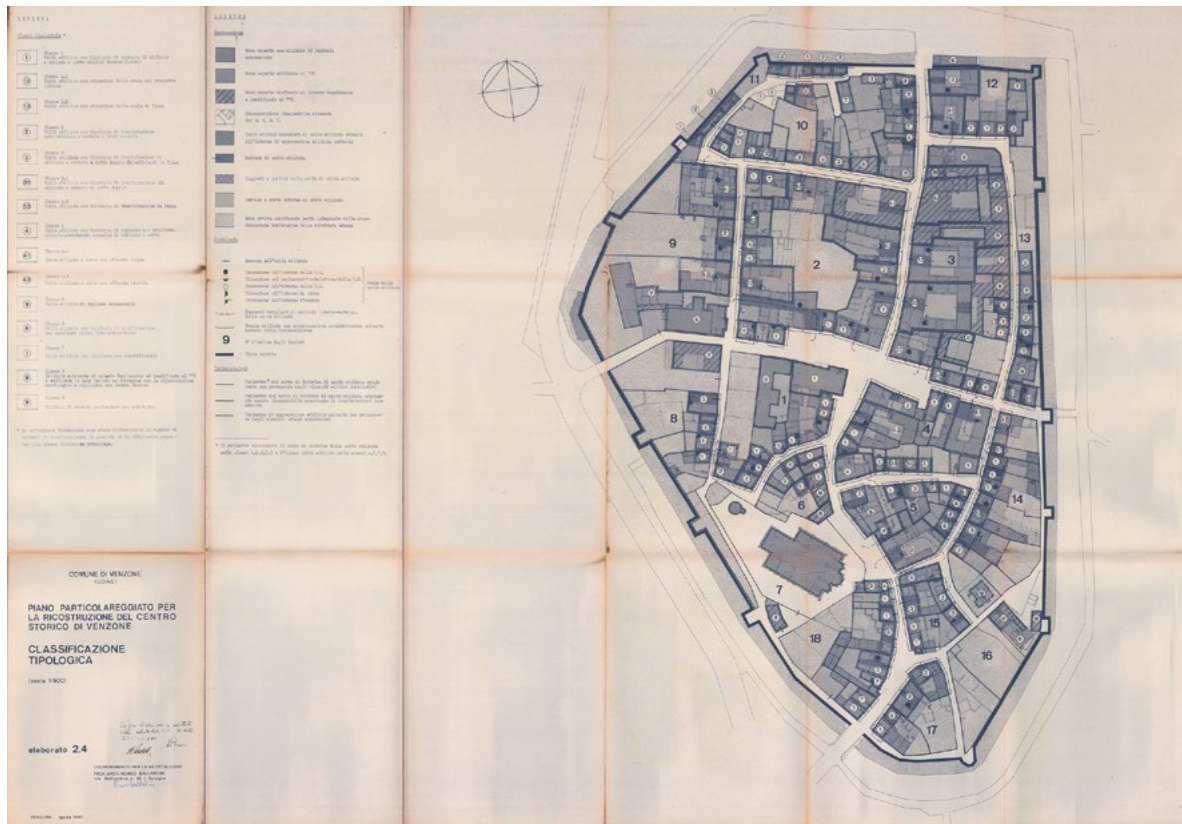
Figura 7. Piano particolareggiato per la ricostruzione del centro storico di Venzone, aprile 1980, R. Ballardini; tavola 2.4. Classificazione tipologica (ACV, Ufficio tecnico, Piano per la ricostruzione).

Dopo due anni e molti ritardi legati a contrapposizioni politiche, alla lentezza della macchina della pubblica amministrazione e alle lungaggini nell'approvazione del Piano regolatore generale, il 10 dicembre 1979 fu istituito l'Ufficio del centro storico con funzioni di coordinamento della ricostruzione, diretto dal professore Romeo Ballardini<sup>26</sup>. Egli ricevette anche l'incarico per la redazione del Piano particolareggiato, anticipandolo con un Piano-programma di ricostruzione (fig. 6). Dopo un'elaborata gestazione, il 23 aprile 1980 fu adottato il «Piano particolareggiato per la ricostruzione del centro storico di Venzone» a firma dello stesso Ballardini (figg. 7-8).

Il piano si basò su una scrupolosa indagine conoscitiva dell'abitato. Prese in esame i catasti storici, la documentazione pre-sisma, i rilievi eseguiti dopo le distruzioni, l'individuazione degli isolati e delle unità edilizie con il regime proprietario (fig. 9), fino all'analisi dei resti murari. Il coordinamento tecnico, impegnato in tutte le fasi di elaborazione e attuazione, dalla progettazione esecutiva fino alla direzione dei lavori di tutti gli interventi, controllò in ogni fase il processo di ricostruzione.
