Craco, a Medieval Village. The “Re-invention of Places” Throughout new Forms of Anthropization and Museum Display

Rossella de Cadilhac (Politecnico di Bari), Maria Antonietta Catella

ArchistoR EXTRA 7 (2020)

Il borgo medievale di Craco: la “reinvenzione dei luoghi” tra nuove forme di antropizzazione e musealizzazione

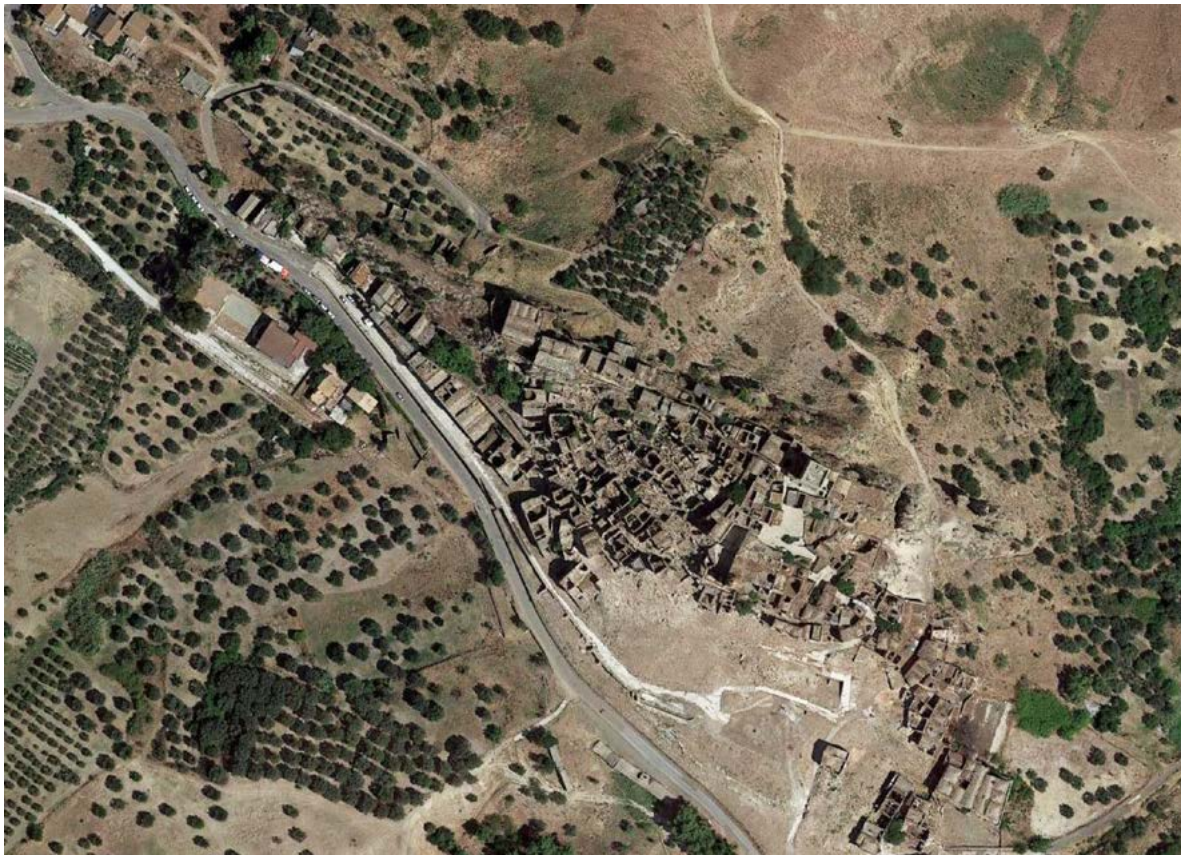
Figura 1. Craco (Matera), ortofoto del borgo medievale, 2019. La vista aerea mostra la gravità della condizione geomorfologica che attualmente interessa il borgo medievale, <https://www.google.com/maps/search/craco+the+passion/@40.3783973,16.4390933,474m/data=!3m1!1e3> (ultimo accesso 20 aprile 2020).

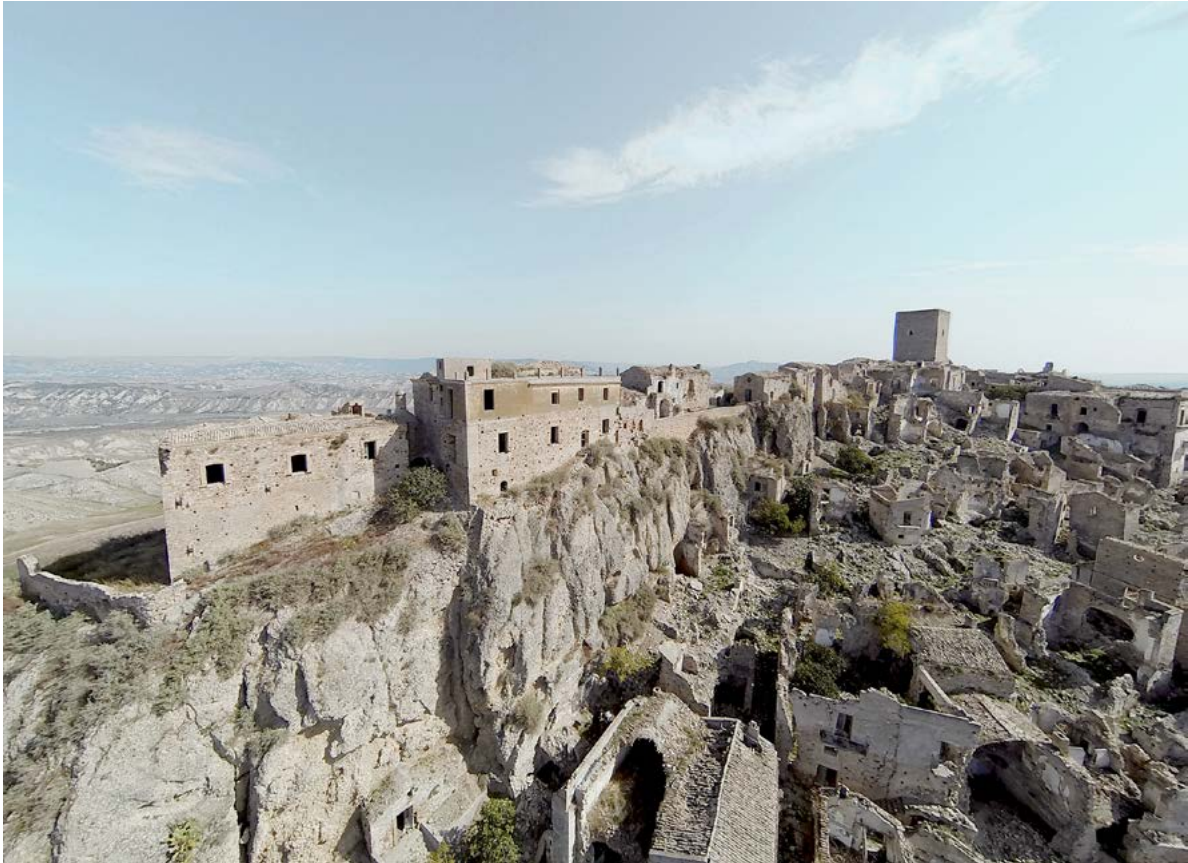
Figura 2. Ripresa aerea del percorso di crinale, via Alfieri, che si snoda dalla torre normanna (a destra) al palazzo Carbone-Rigirone (a sinistra) e dei ruderi dell'area sud-occidentale del borgo, interessati dall'evento franoso del 1963; immagine elaborata mediante l'ausilio di drone SAPR (elaborazione di F. De Mattia, Proxima servizi, 20 ottobre 2014).

Il borgo sorge sulla sommità di una dorsale collinare allungata in direzione nord ovest-sud est, delimitata a sud ovest dal torrente Bruscata e a nord est dal torrente Salandrella (fig. 1). La torre normanna collocata sulla parte più alta e maggiormente stabile della collina è la testimonianza tangibile del primo nucleo insediativo sviluppatosi in un primo momento lungo il percorso di crinale, l'attuale via Alfieri, fino al palazzo Rigrone, per poi progredire verso il basso sul versante sud, assecondando le curve di livello⁵ (figg. 2-3).

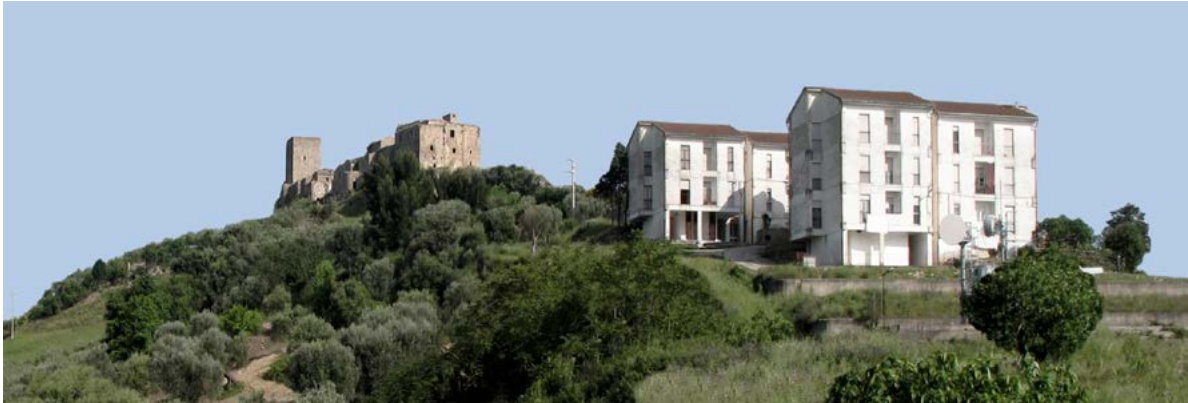
Figura 4. Craco, in primo piano alcuni degli edifici sorti presso il quartiere di Sant'Angelo, a seguito della frana del 1963. Sullo sfondo emerge l'edilizia storica del borgo medievale di Craco (foto M.A. Catella, 2014).

costruito ad Ovest sulla dorsale collinare, l'unica porzione ancora indenne da movimenti franosi e in parte a valle in località Peschiera a qualche chilometro di distanza⁷ (fig. 4).

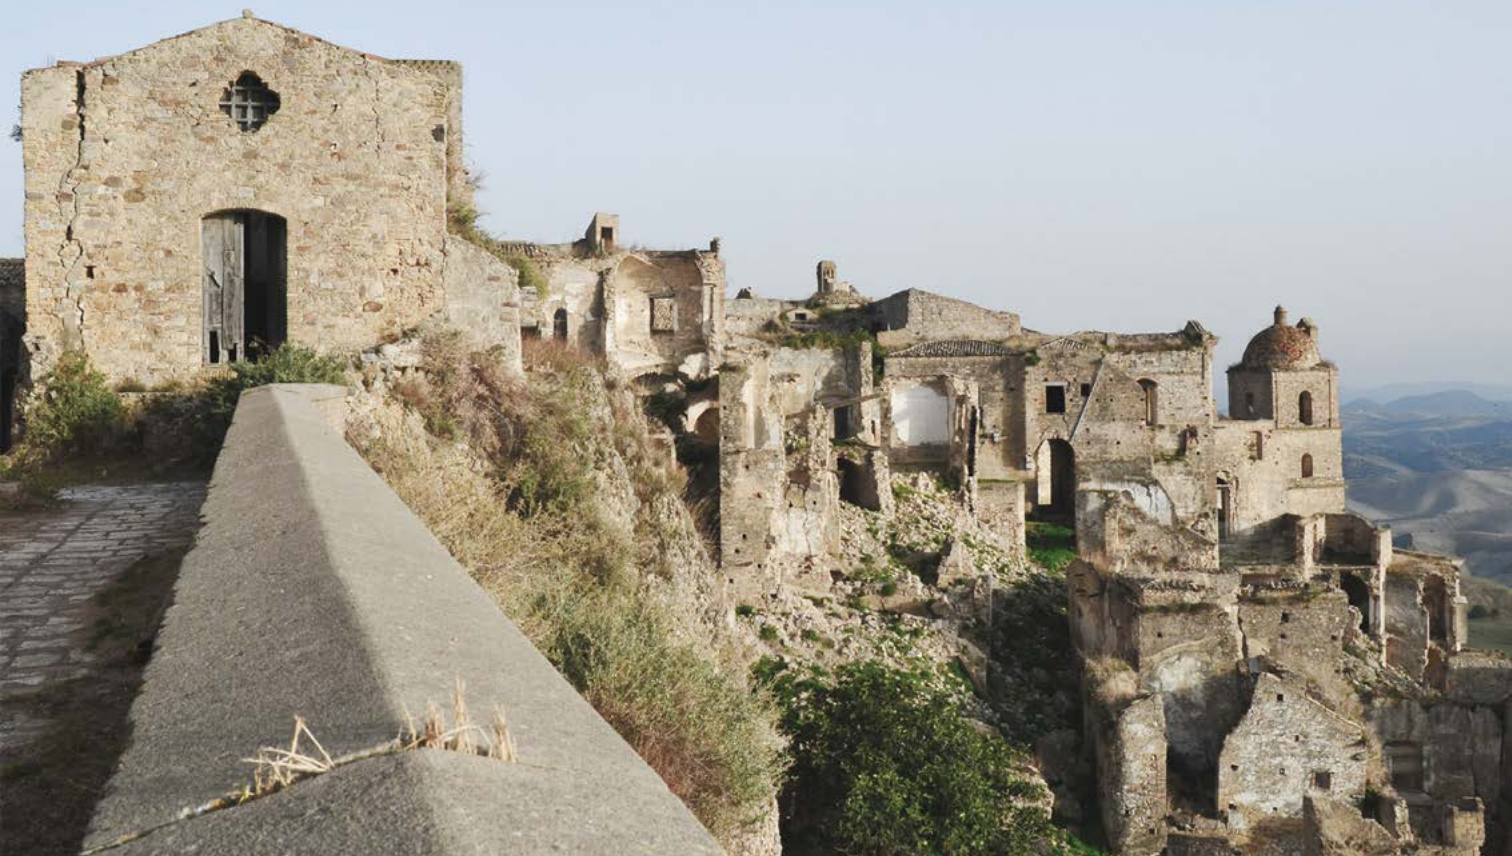
Figura 5. L'immagine ruderale e decadente del borgo medievale di Craco. Sono riconoscibili alcune emergenze architettoniche, come la cappella di Santa Barbara (in primo piano) e la chiesa madre di San Nicola Vescovo, sulla destra (foto R. de Cadilhac, 2014).

Allo stato attuale Craco, i cui edifici e le cui vie non hanno subito sostanziali trasformazioni dalla loro condizione originaria, è in uno stato di avanzato degrado, accelerato dall'incuria che sta lentamente ma inesorabilmente minacciando l'esistenza del piccolo centro, forse ancor più del movimento franoso (fig. 5). È l'azione del tempo che se da un lato disgrega la materia attraverso le forze della natura, dall'altro ne accresce il valore esaltando l'aspetto decadente del borgo, indissolubilmente legato allo straordinario paesaggio dei calanchi, e la sua antica bellezza.

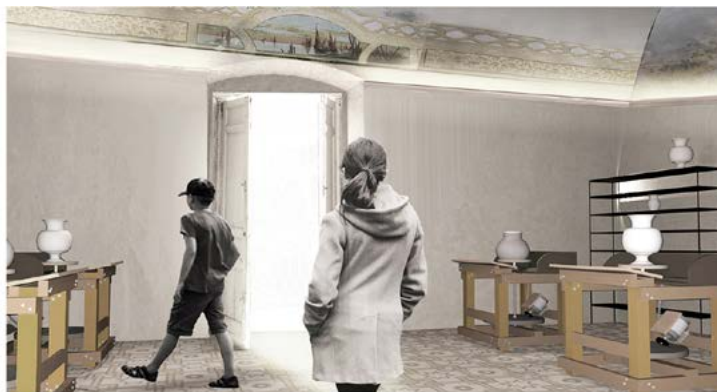
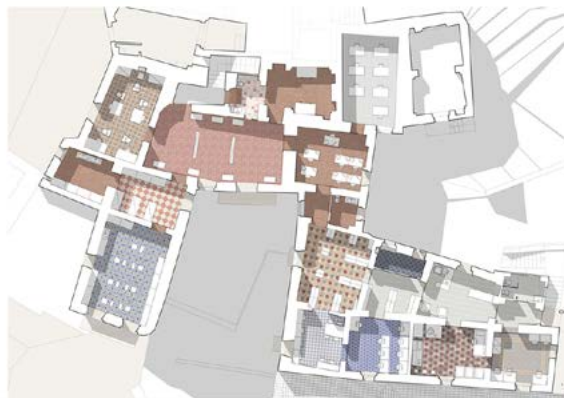
Figura 10. Proposta di restauro del palazzo Grossi, destinato ad accogliere un Centro di eccellenza per lo studio e la conoscenza dei fenomeni franosi e le botteghe per la lavorazione dell'argilla (elaborazione di C. Bisceglia, C.R. Calitro, P. Colonna, A. D'Ercole, M. Pepe, A. Santarcangelo 2014).

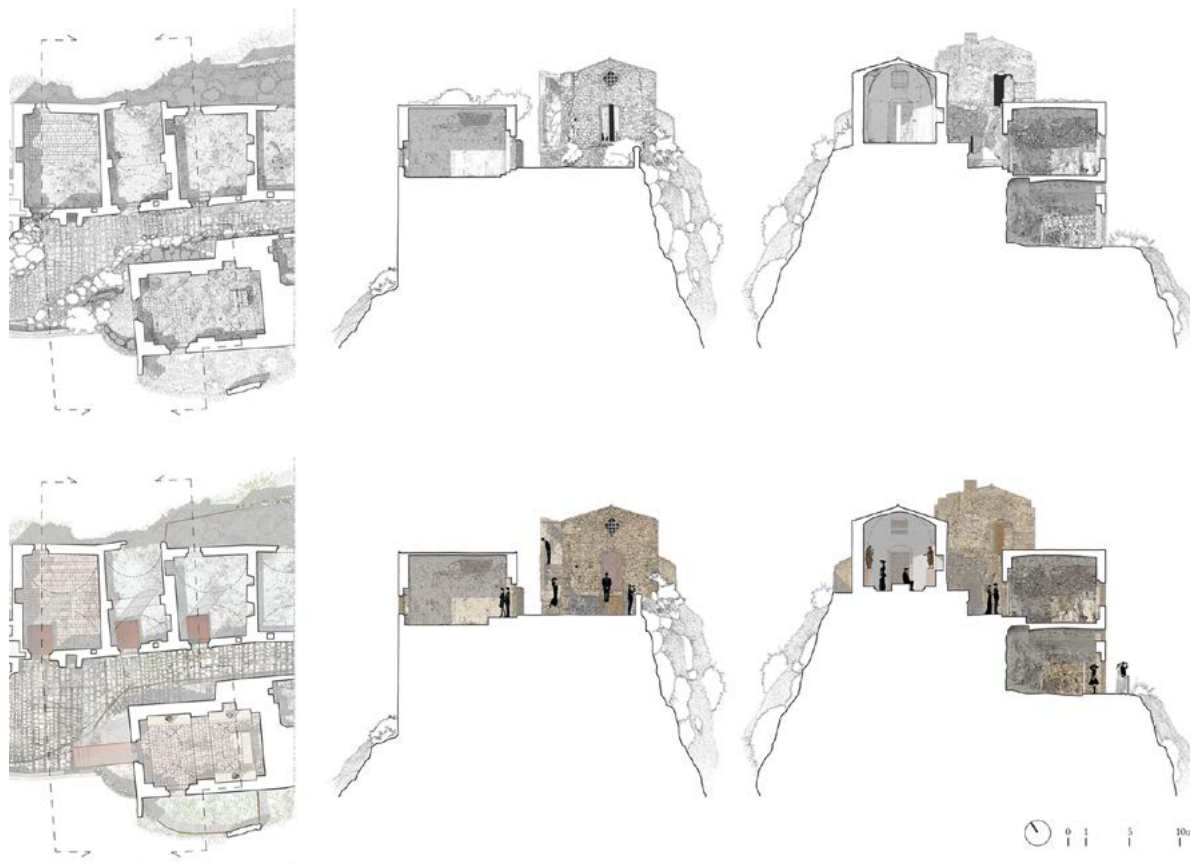
Figura 12. Proposta di intervento finalizzata al recupero della cappella di Santa Barbara, destinata ad accogliere il Museo della Statuaria di Craco. Rilievo architettonico, in alto, ed elaborati di progetto, in basso (elaborazione di S. Belmondo, M.A. Catella, M. Intini, M. Madio, G.S. Orofino, P. Vitucci 2015, M.A. Catella, 2016)

Il consolidamento statico della cappella di Santa Barbara consentirà il potenziale riuso dell'edificio, destinato ad accogliere il Museo della Statuaria di Craco: alcune delle numerose statue sacre provenienti dagli edifici liturgici dismessi, potranno essere ospitate nella cappella grazie a un progetto di allestimento museale. Un esempio di recupero del luogo, questo, non solo materiale, ma anche fortemente simbolico e semantico²¹ (fig. 12).
