## The Ruins of the Abandoned Center of Gioiosa Guardia (Me). Studies and Investigations for a Memory to be Recovered

# I ruderi del centro abbandonato di Gioiosa Guardia (Messina). Studi e indagini per una memoria da recuperare nel territorio

Carmen Genovese, Giovanni Minutoli

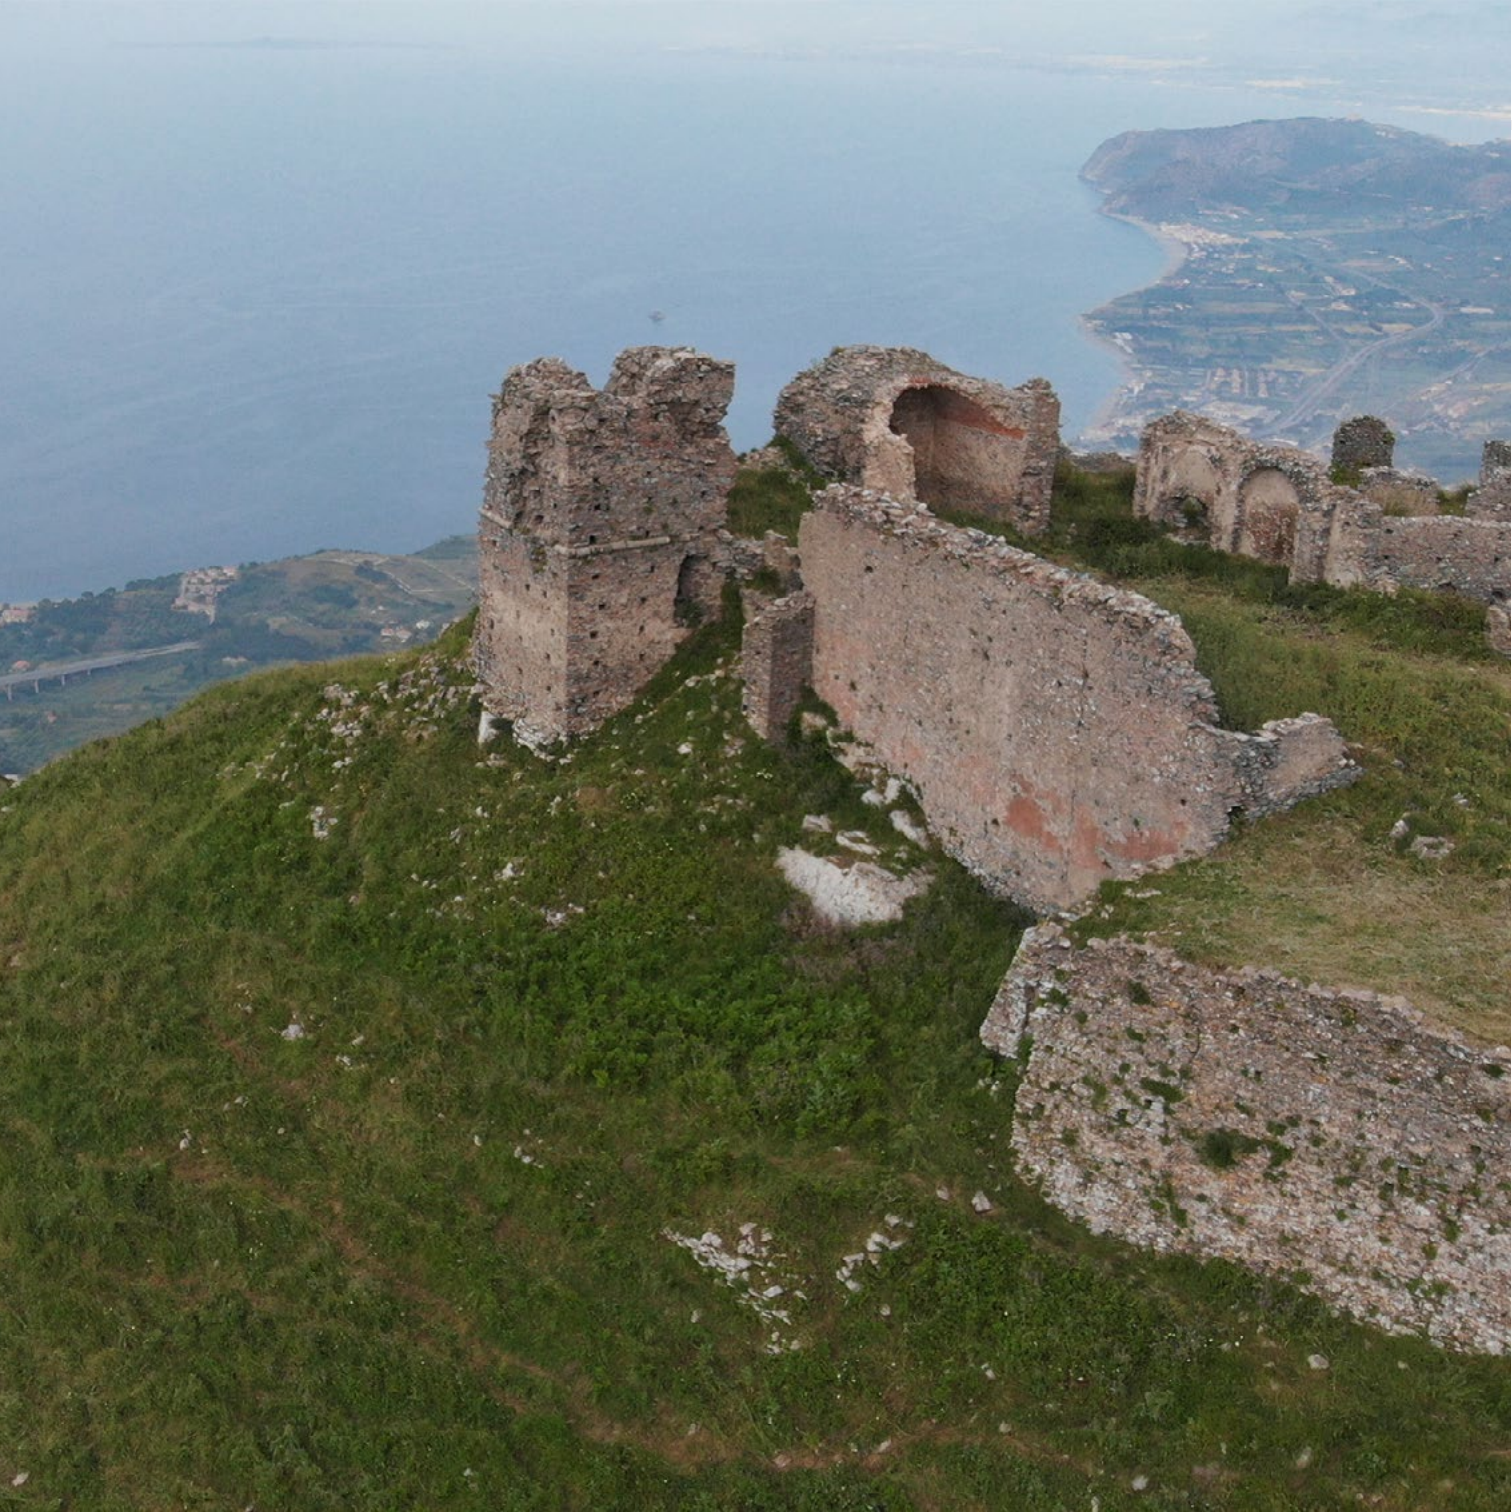
Nella pagina precedente, figura 1. I ruderi del centro abbandonato di Gioiosa Guardia ripresi da drone. Sullo sfondo si noti la veduta del litorale messinese (da MINUTOLI, LUMINI 2018, p. 2584).

Tale tendenza va letta unitamente alla crescente consapevolezza dell'importanza dei valori ambientali, di cui il territorio di Gioiosa è portatore non solo nelle aree costiere, luoghi di ricezione turistica estiva, ma anche nell'entroterra, considerato anche che si è a ridosso del Parco dei Nebrodi (figg. 1-2).

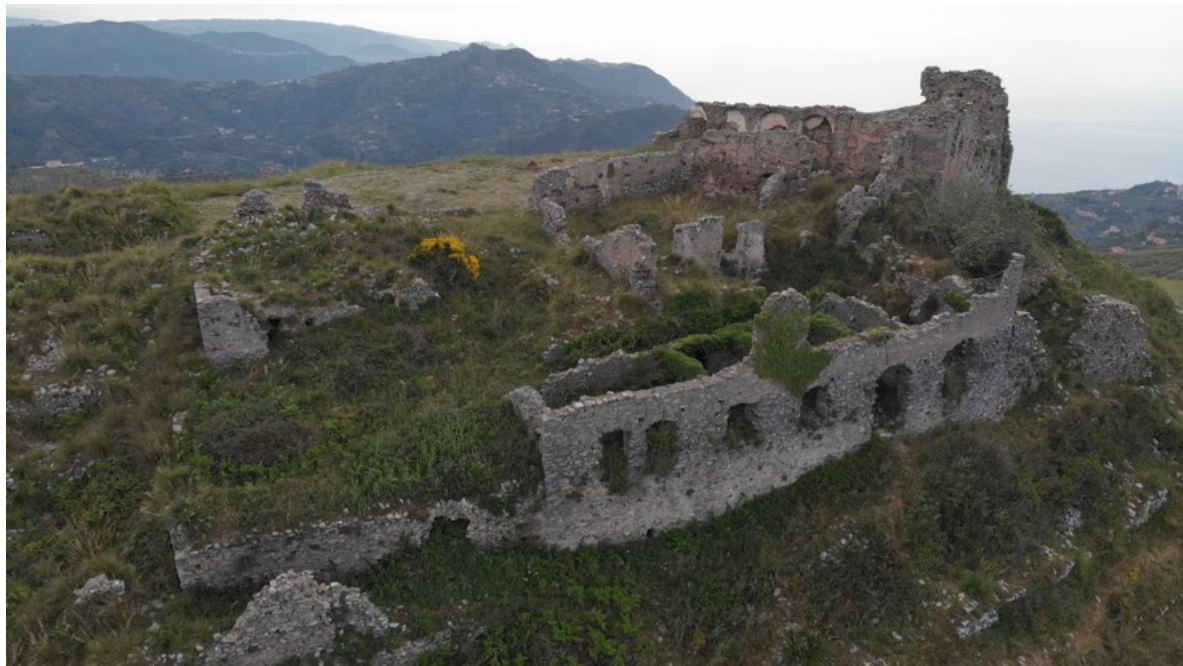
Figura 2. Foto da est dei ruderi (ripresa da drone, 2018).

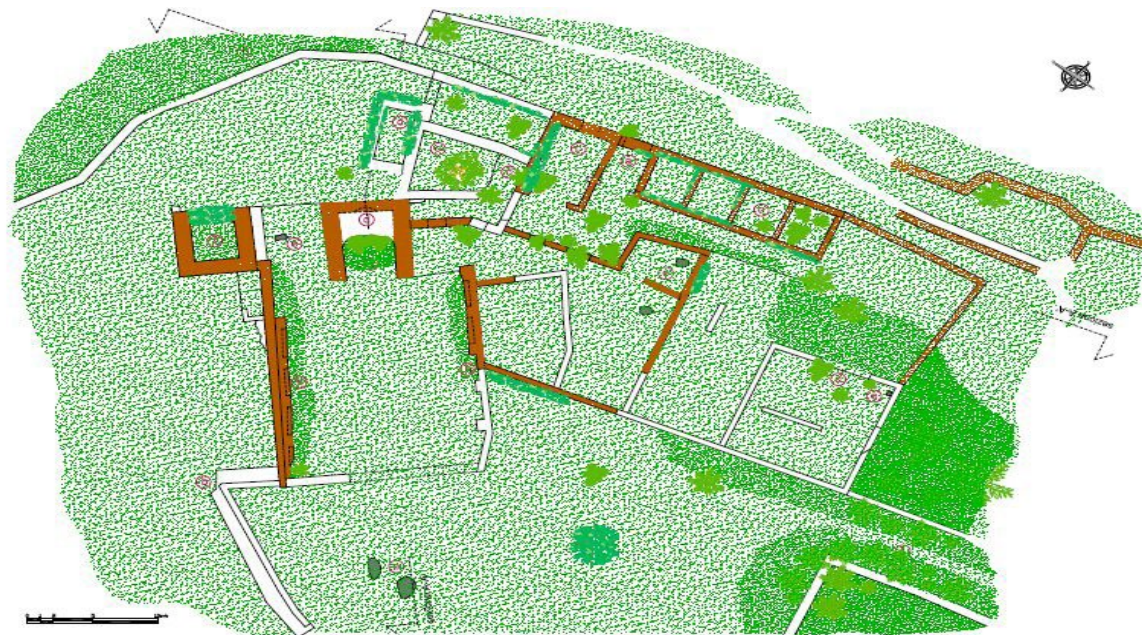
Figura 3. Planimetria generale del rilievo del centro abbandonato di Gioiosa Guardia (rilievo ed elaborazione di C. Genovese, 2009).

Il rilievo eseguito nel 2009 (fig. 3) consente oggi, a distanza di quasi un decennio, di verificare l'avanzamento del degrado ed alcuni nuovi crolli, avvenuti in mancanza di un tempestivo intervento.

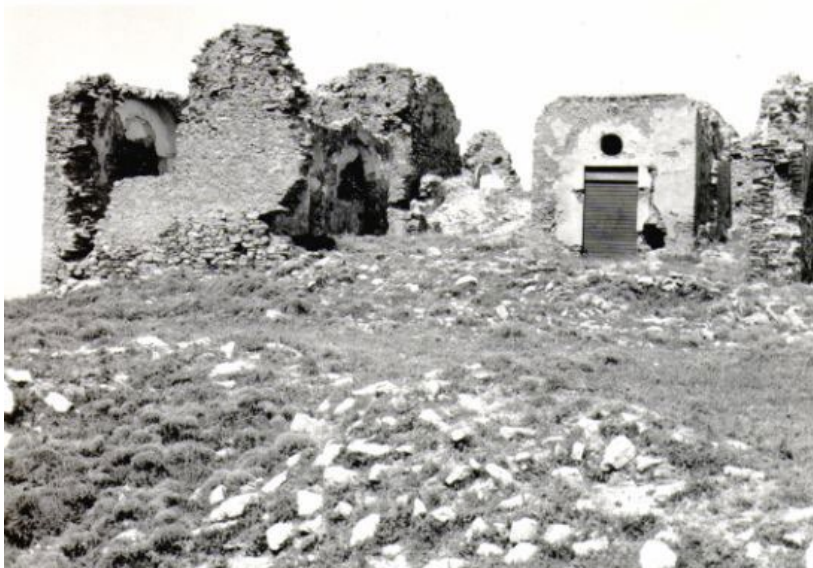
Figura 4. I ruderi della chiesa di Gioiosa Vecchia nella prima metà del Novecento, <http://www.gferlazzociano.net/Guardia/foto/e.jpg> (ultimo accesso 15 settembre 2019).

Dopo l'abbandono, il sito e i ruderi divennero appannaggio delle greggi; nei dintorni si continuò a praticare, sempre meno l'agricoltura, mentre vecchie foto rivelano alcuni riusi degli edifici del primo Novecento, come l'abside della chiesa superstite, che fungeva da deposito chiuso per mezzo di una saracinesca, ora non più esistente (fig. 4).

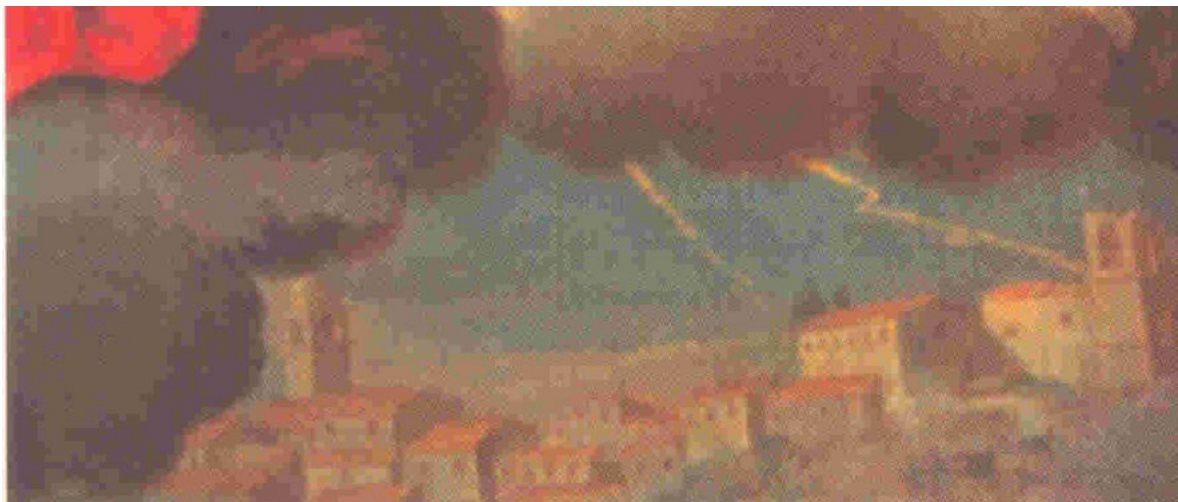
Figura 5. Dipinto raffigurante santa Barbara, conservata nella chiesa matrice di Gioiosa Marea, particolare raffigurante Gioiosa Guardia (da MOLLICA 2003, particolare dell'immagine di copertina).

Rimanendo ben poco visibili i resti materiali della cittadina, oggi sono di particolare importanza le raffigurazioni storiche di Gioiosa Vecchia, come quella ad opera di Sozzi nella tela denominata "Santa Barbara", conservata nella chiesa matrice di Gioiosa Marea (fig. 5) e quella presente in una piccola tavola in rame incisa da Antonio Bova<sup>13</sup>, oggi conservata nel museo di arte sacra del paese (figg. 6-7).

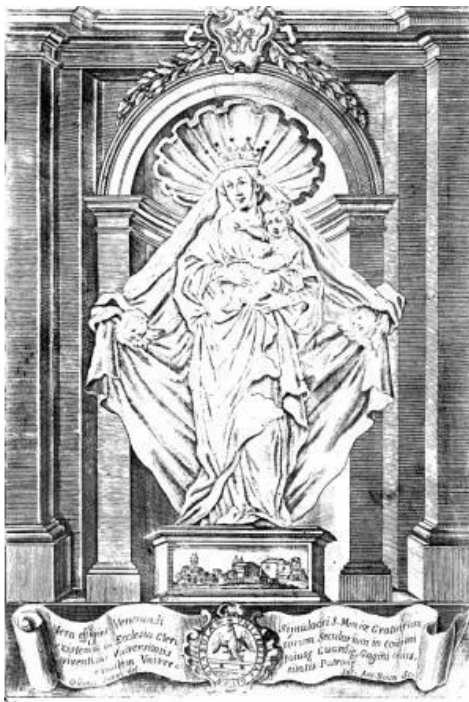
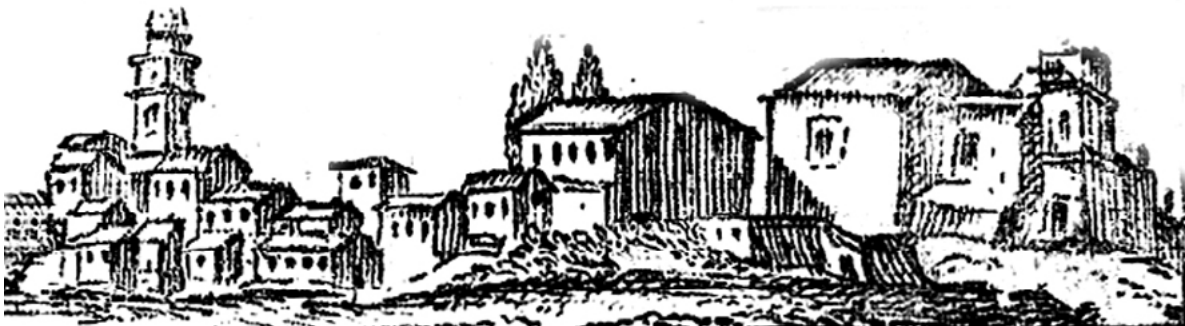
Figure 6-7. A sinistra, disegno dell'incisione di Antonio Bova su rame e, in basso, particolare raffigurante Gioiosa Guardia, <https://parcodeinebrodi.blogspot.com/2010/06/col-bulino-disegno-gioiosa-guardia-e-la.html> (ultimo accesso 15 settembre 2019).

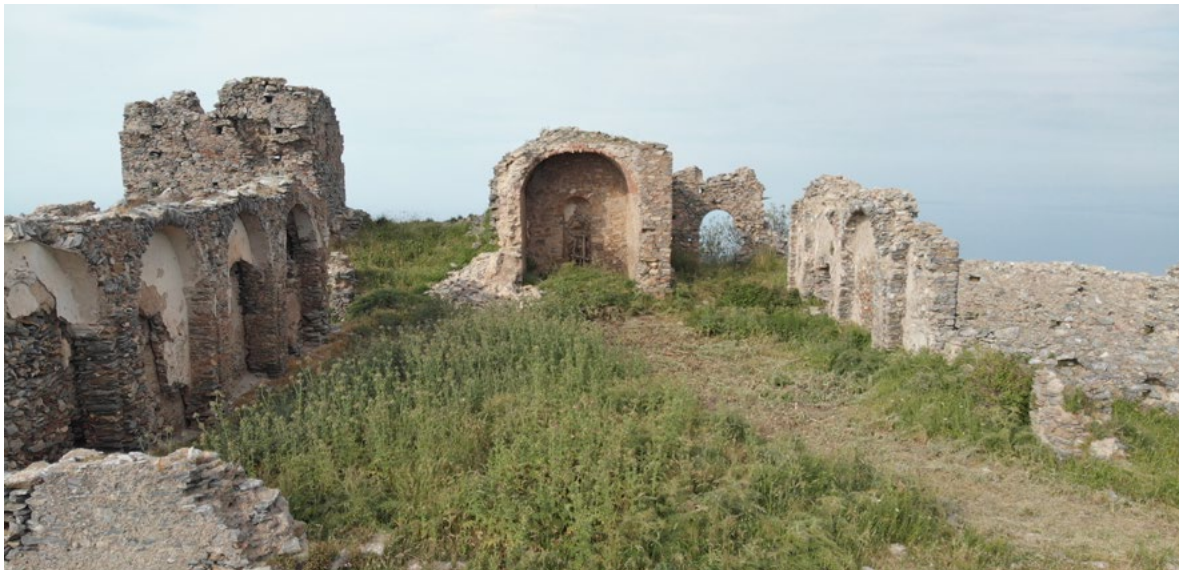
Dell'antica cittadina oggi rimane una minima parte: le strutture in alzato sono quasi totalmente crollate; la continua azione di degrado degli agenti meteorici avanza a ritmi veloci, come si evince se si confrontano alcune foto del sito – peraltro datate a pochi decenni fa – con lo stato attuale (figg. 4, 8).

Figura 8. I ruderi della navata laterale e dell'abside della chiesa (foto G. Minutoli, 2018).

Anche le murature superstiti delle navate laterali della chiesa, come è facile immaginare, mostrano evidenti fenomeni di dissesto, in particolare con spanciamenti, cedimenti e rotazioni, come più in generale le altre murature superstiti facenti parte delle unità abitative che, in mancanza di un opportuno intervento di consolidamento, sono destinate a crollare.

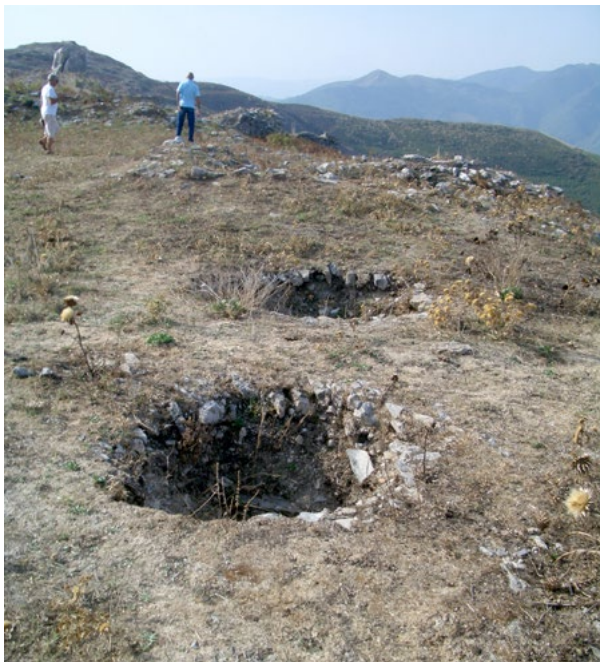
Inoltre rimangono, anche se poco leggibili a causa dei crolli e della vegetazione spontanea, gli spiccati di alcuni vani del grande palazzo nobiliare adiacente la torre, descritto dalle fonti – il cui fronte nord doveva essere intonato con malta di cocchiopesto, così come si può dedurre da alcune tracce di questo rivestimento, ancora visibili – nonché alcune cisterne ipogee (fig. 10).

Figura 10. Cisterne e locali ipogei, affioranti dal piano di calpestio dei ruderi di Gioiosa Guardia (foto C. Genovese, 2016).

Dai rilievi effettuati e dalle prime valutazioni in situ, sono state localizzate alcune cisterne ed ambienti ipogei, probabilmente divenuti tali per via del depositarsi dei materiali di crollo. La liberazione di tali ambienti, ad oggi solo in parte rilevati, potrà fornire utili dati sulla consistenza degli stessi ambienti e facilitarne la lettura.

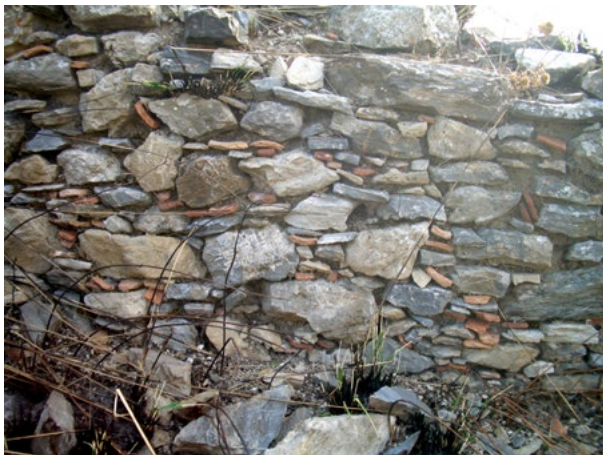
La muratura portante era in pietrame informe, prevalentemente scaglie di arenaria, inzeppata con cocci di laterizi (fig. 11). Le murature non dovevano avere un vero e proprio intonaco a più strati, ma uno solo strato di rasatura di malta, atto a livellare l'irregolare superficie della muratura portante; di questo strato di rivestimento restano alcune tracce ancora oggi.

Figura 11. Particolare della muratura ricorrente nel sito, costituita in pietrame informe rinzeppato con cocci di laterizi (foto C. Genovese, 2016).

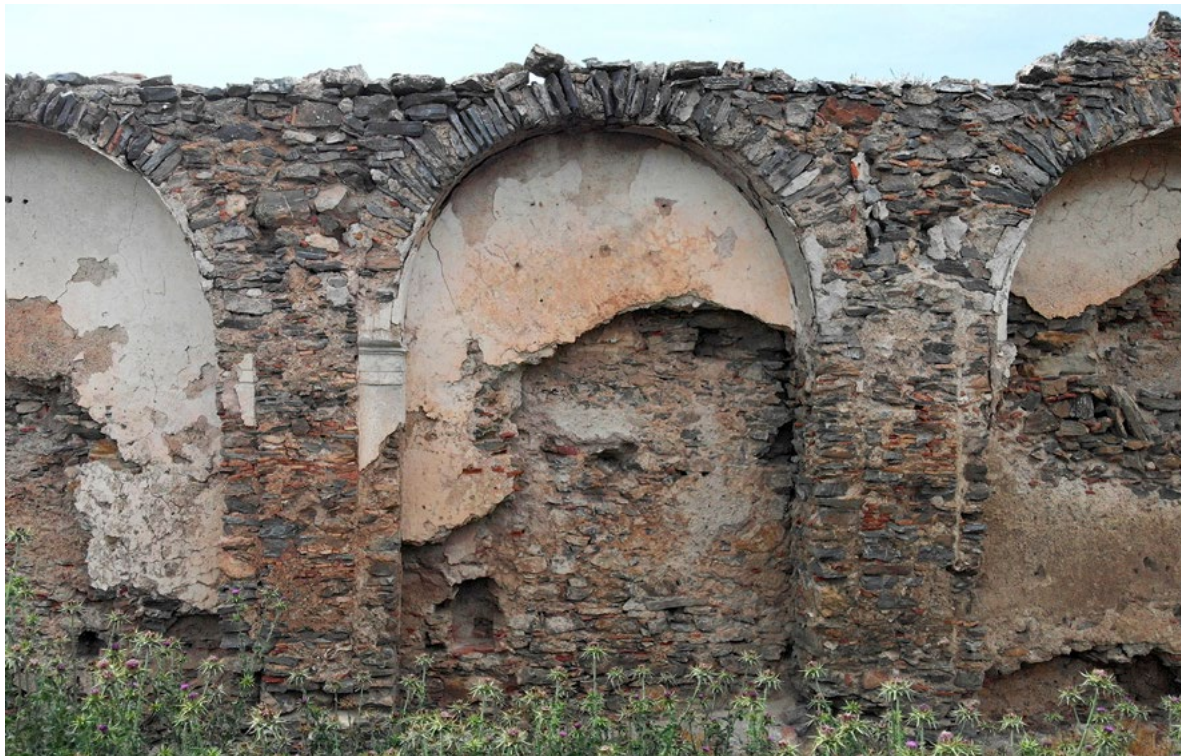
Hanno resistito inoltre alle intemperie alcune tracce dell'intonaco interno della chiesa, sul quale si leggono ancora le impronte di stucchi decorativi (fig. 12).

Figura 12. Particolare delle arcate laterali della chiesa madre (da MINUTOLI, LUMINI 2018, p. 2586).

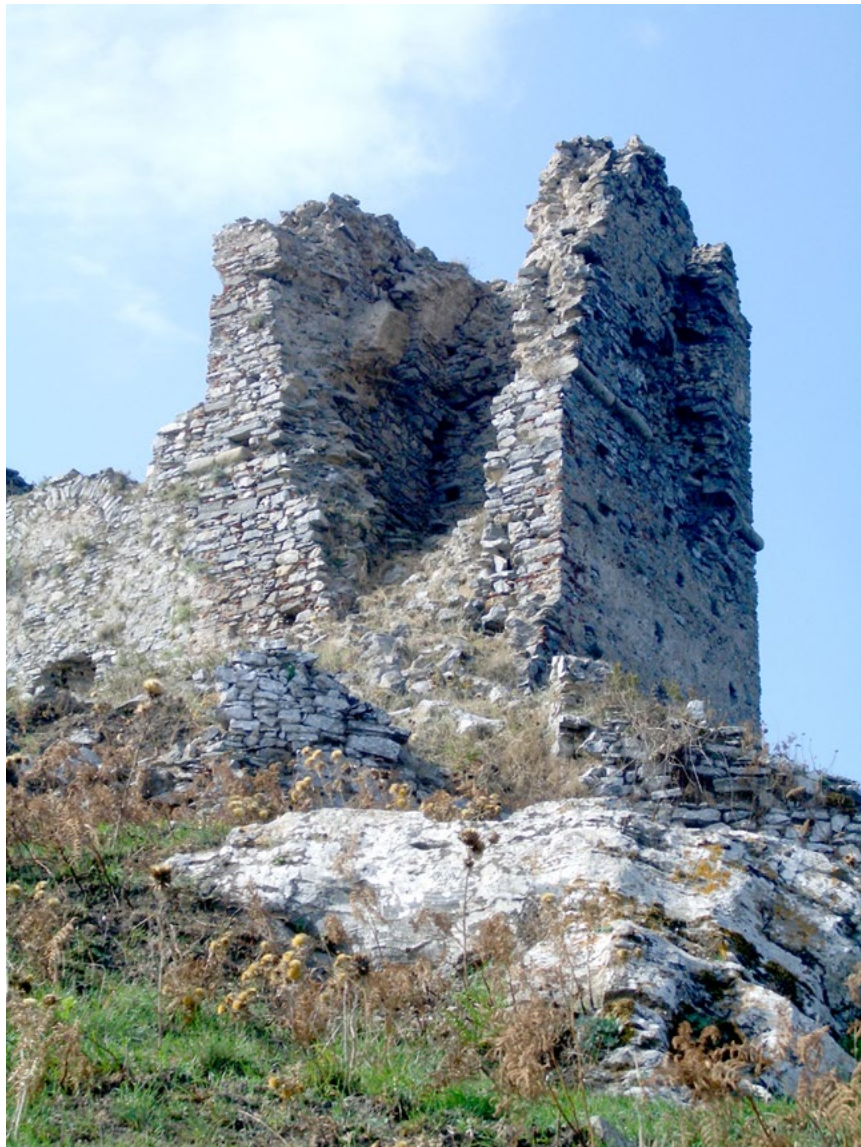
Infatti si rileva sul fronte nord il crollo dell'intera parete (fig. 13); la mancanza di una parte consistente della muratura mette in pericolo la stabilità dell'intera struttura; inoltre la mancata azione di incatenamento delle murature, esercitata originariamente da solaio e copertura, aggrava certamente il quadro statico della struttura architettonica della torre, in cui già si rilevano fenomeni di scucitura del tessuto murario e di traslazione dei conci marcapiano e degli elementi lapidei angolari.

Figura 13. Fronte nord della torre medievale di Gioiosa Guardia (foto C. Genovese, 2016).

Inoltre sono particolarmente preoccupanti alcuni consistenti vuoti al piede della torre, soprattutto nella parte est; inoltre, il generale stato di degrado delle murature e delle malte, diffusamente disgregate, non assicura la mutua coesione tra gli elementi lapidei, con il complessivo risultato di un abbattimento delle caratteristiche meccaniche della struttura.

Tra le emergenze ci sono certamente la messa in sicurezza ed il consolidamento della torre e delle strutture in elevazione superstiti, a partire dalla volta absidale della chiesa madre e delle murature delle unità abitative lungo la strada principale.

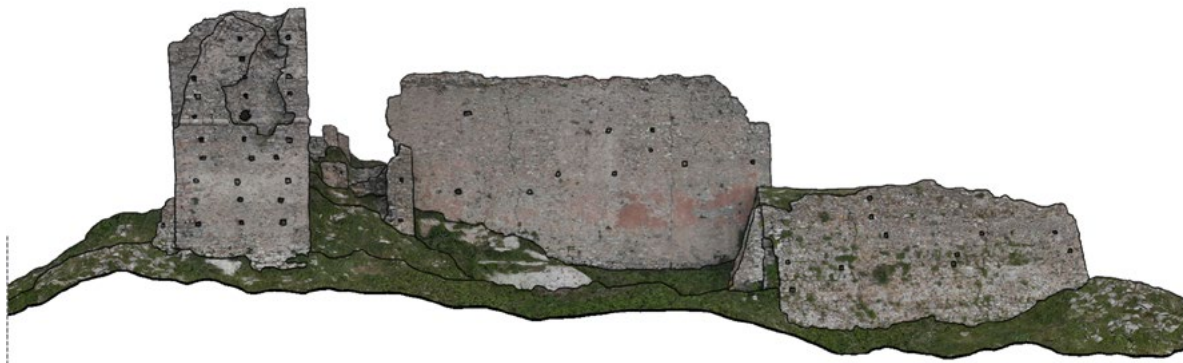
Le immagini scattate sono state rielaborate tramite software di fotomodellazione Agisoft PhotoScan Pro; questo software permette di ottenere un modello tridimensionale texturizzato. Si è giunti al modello finale attraverso quattro fasi di lavoro, corrispondenti a determinati processi fotogrammetrici; tali elaborazioni hanno consentito l'esportazione dei dati sotto forma di orthomosaic, ovvero una serie di ortofoto che rappresentano parti del modello. Durante la fase di post-produzione sono stati creati i fotopiani utili alla all'elaborazione del rilievo d'insieme del lotto di studio e del rilievo dei singoli fronti. Il rilievo è diventato la base per la redazione delle tavole inerenti i materiali, le tecniche costruttive e i degradi. La ricognizione *in situ* ha permesso di mettere in luce alcune tecniche costruttive che, vista l'elevata sismicità del territorio, potranno essere lette in chiave antisismica. È stato possibile avanzare già alcune ipotesi: i cantonali del campanile come quelli residui di alcune abitazioni presentano la parte fondale in arenaria giallognola con struttura porosa facendo ipotizzare che la scelta di questo materiale sia valutabile come l'inserimento di un "dissipatore sismico" nel punto di contatto tra l'edificio e il terreno. Sempre in questa ottica è possibile valutare l'apparecchiatura muraria realizzata attraverso la

Figura 14. Fotopiano del prospetto laterale della chiesa di Santa Maria delle Grazie (da MINUTOLI, LUMINI, 2018, p. 2585).

messa in opera di blocchi leggermente sbazzati su ampi letti di malta interstiziati da elementi di recupero in laterizio<sup>15</sup>. Questa muratura sollecitata dai sismi tende a lesionarsi lungo i letti di malta evitando di fratturare i blocchi di arenaria. I letti di malta lesionati vengono successivamente “incocciati” ripristinando l’equilibrio statico del palinsesto e sottolineando le capacità plastiche di questa tecnica costruttiva<sup>16</sup>.
